# Asbestinventarisatetest

Veldenstraat 12, 2370 Arendonk

Attestnummer : 20240214-000184.000

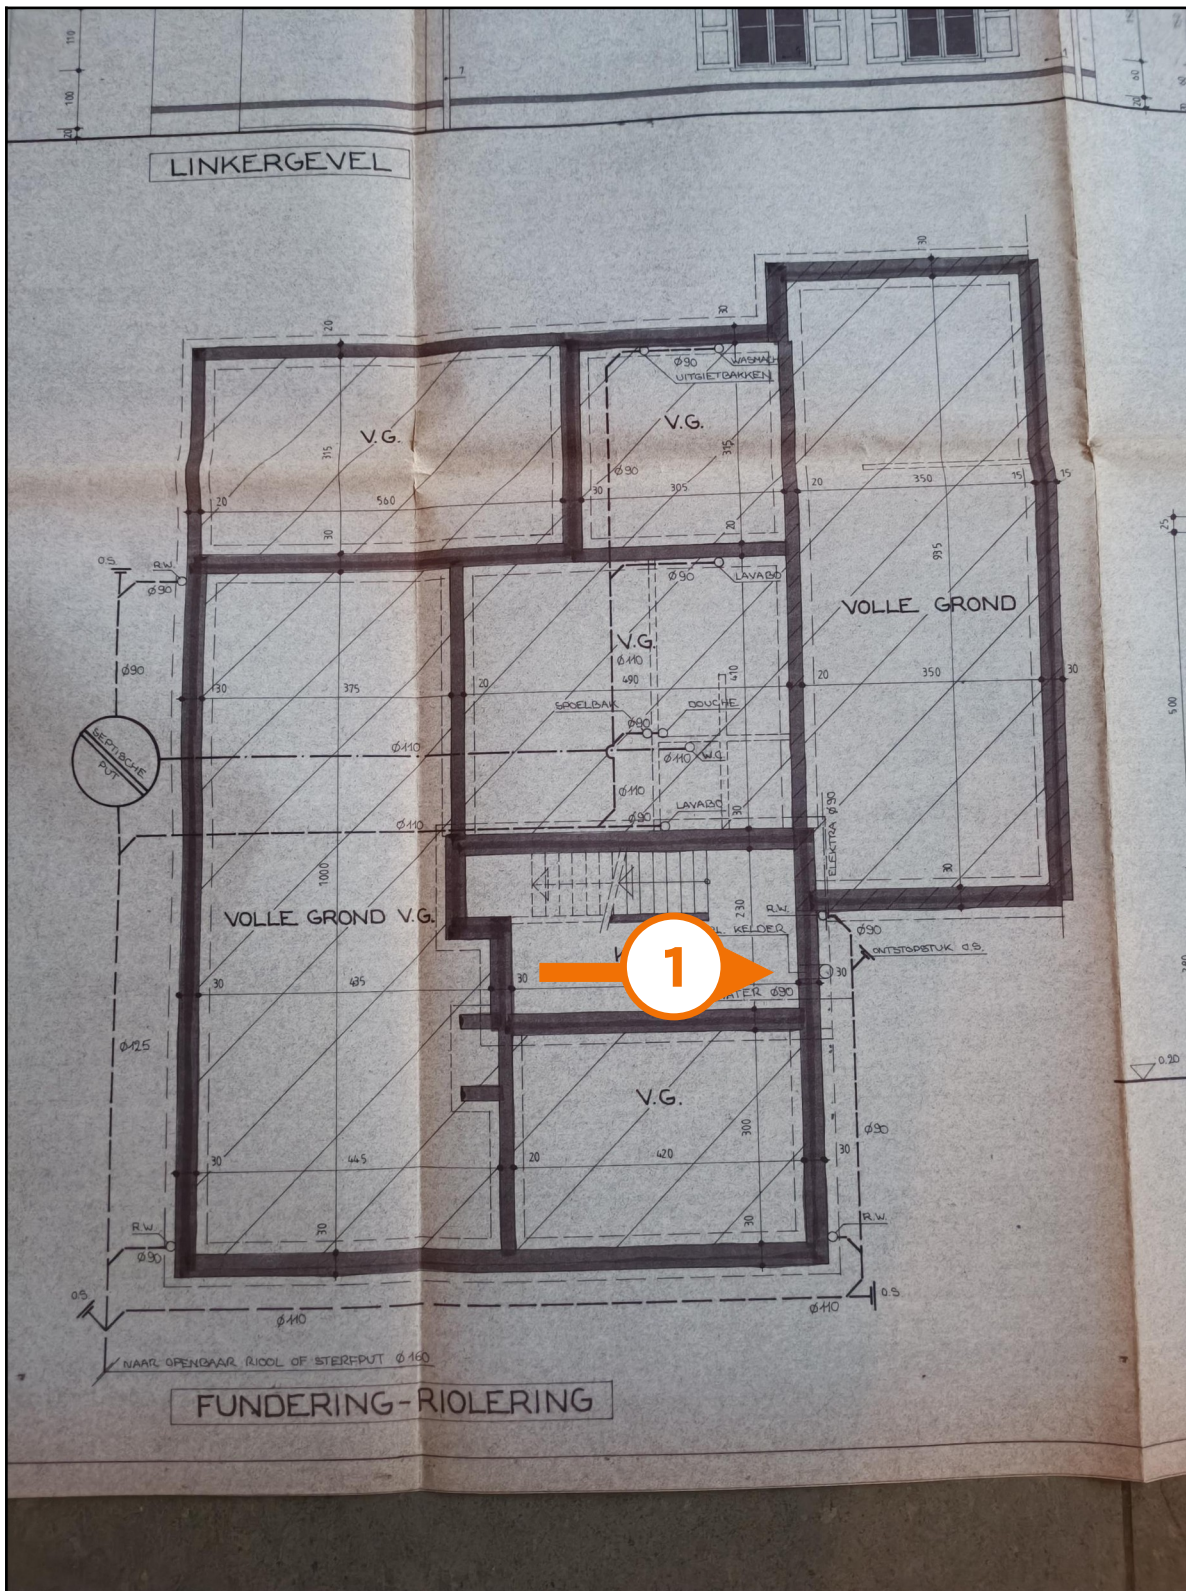
# Plan 1.1: Kelder

1. 2x asbestcementen buis kelder	Asbestmateriaal	<a href="#">Verwijderen</a>
----------------------------------	-----------------	-----------------------------

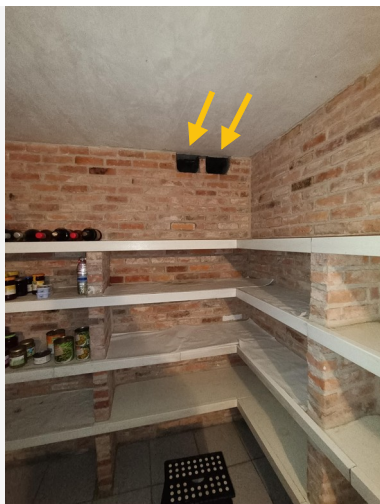
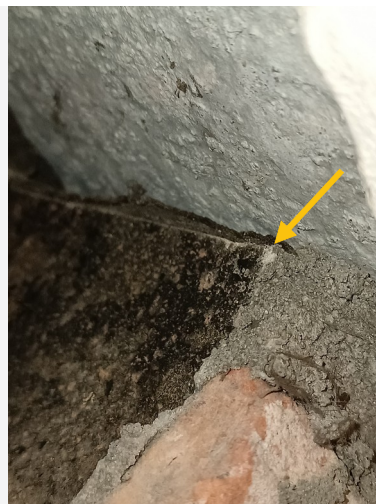
Eindbeoordeling materiaalrisico	Verhoogd materiaalrisico en/of verhoogde kans op vezelvrijgave
---------------------------------	--

Gebondenheid	Categorie 1: hechtgebonden in oorsprong
Asbestsoort (vezeltype)	Crocidoliet aanwezig
Asbestconcentratie	Laag (< 50%)
Afschermingsgraad van het gehele materiaal	Geheel of deels (ook) vrij aan binnenluchtstromen
Toestand van het materiaal	Licht beschadigd, licht verweerd. Intact materiaal type Pical – asbestboard of categorie III 'gebondenheid'

Beschrijving	2x asbestcementen buis kelder
Omgeving	Grenst aan binnen- en buitenlucht
Primaire drager	Schacht-koker (technisch)
Asbestmateriaal	Buis, koker, leiding, pijp, doorvoer
Bindmiddel van asbestmateriaal	Cement
Gebondenheid op basis van bindmiddel	Hecht
Hoeveelheid (lengte - omtrek - dikte - aantal)	• 1,00 m - 30,00 cm - 1,00 cm - 2 stuks
Totaal volume	0,006 m <sup>3</sup>

Verwijderen

- Zorg voor een veilig beheer. Vermijd het beschadigen van het asbestmateriaal. Controleer de toestand jaarlijks op wijzigingen.

- Eenvoudige handelingen: mag via doe-het-zelf of door werknemer(s) met opleidingsattest eenvoudige handelingen  
De buizen kunnen voorzichtig losgebeiteld worden, extra bevochtigen om stof te voorkomen + dragen van de nodige beschermingsmiddelen (mondmasker ffp3, handschoenen, tyvec). Bij de gemeente/containerpark afsluitzakken halen om dubbel in te pakken en af te voeren naar het containerpark als hechtgebonden asbestafval.

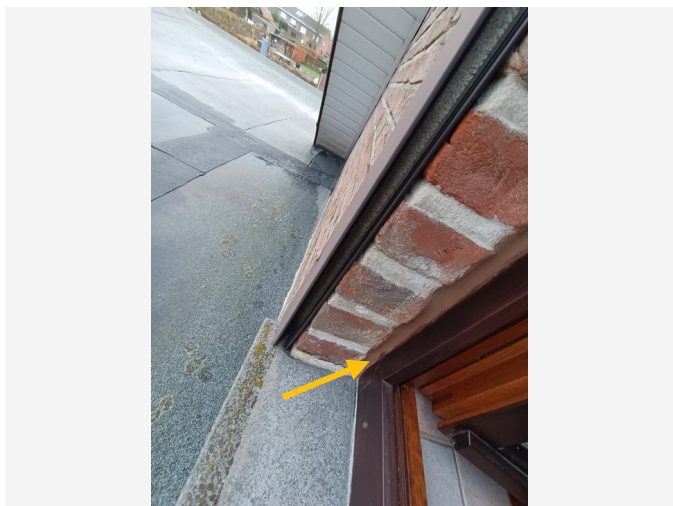
De mastiek werd gecontroleerd en werd als niet-asbestverdacht bevonden (zacht en elastisch).

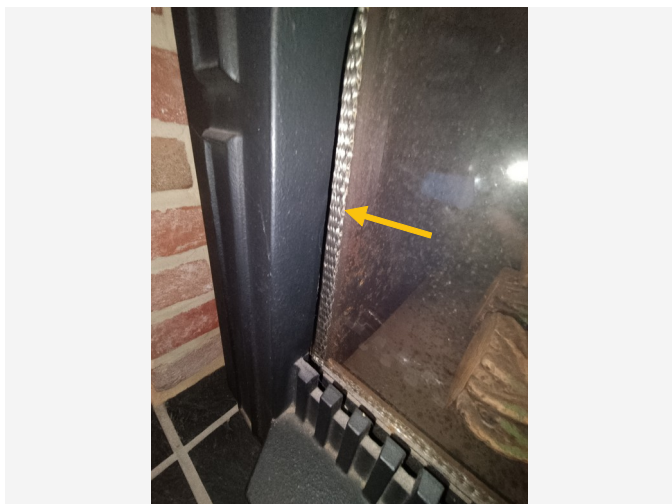
Het kachelkoord werd gecontroleerd en werd als niet-asbestverdacht bevonden.

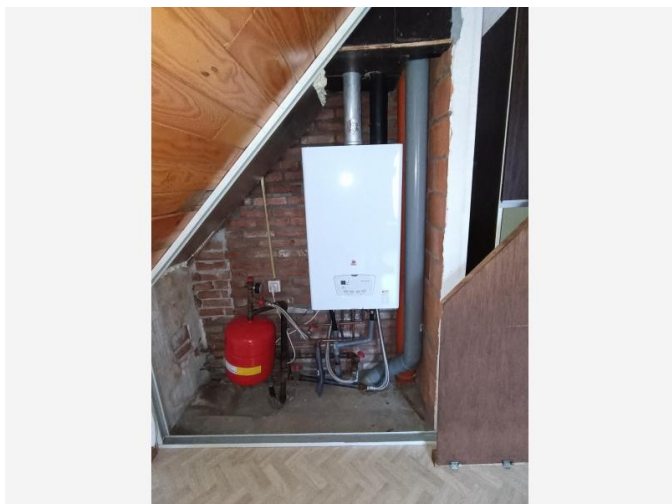
De cv ketel werd gecontroleerd en werd als niet-asbestverdacht bevonden.

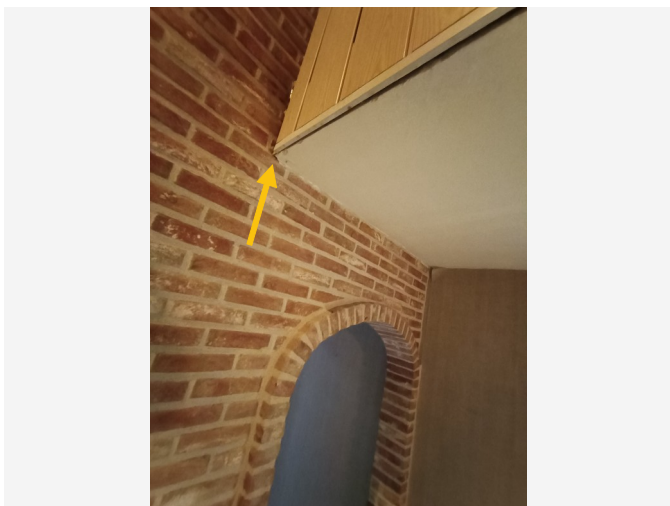
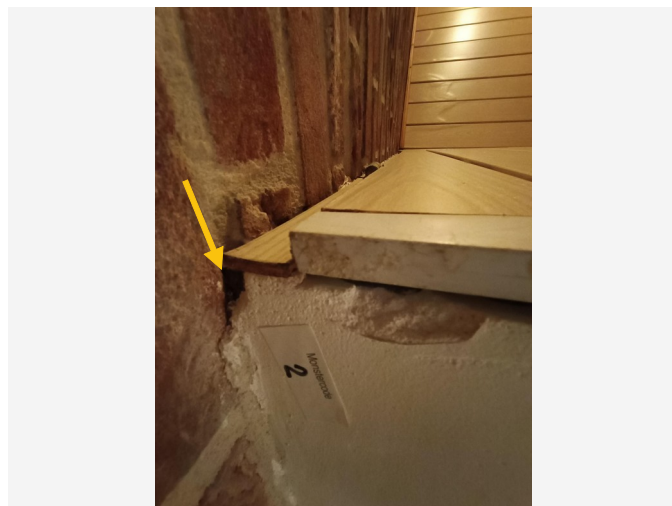
Geen asbest

#	Type	Referentie	Resultaat
5.1	Mengmonster	2	Geen asbest

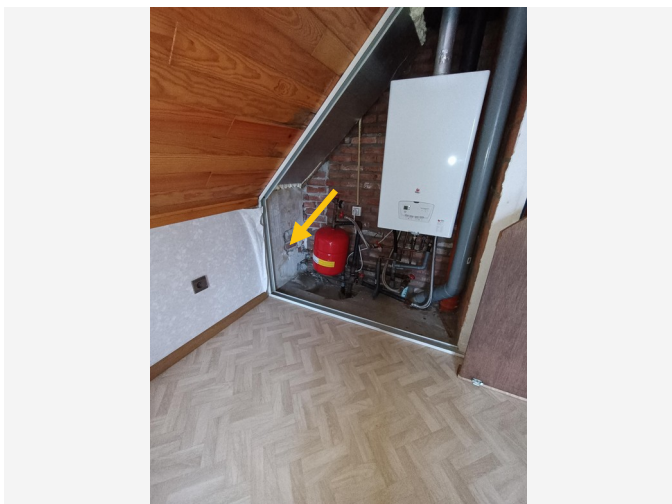
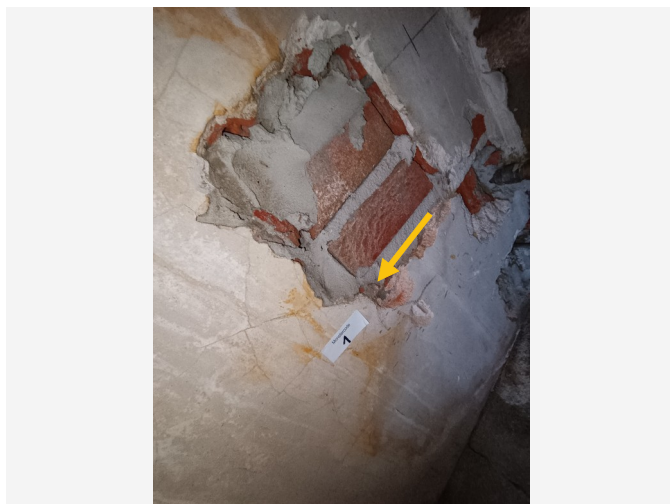
## Fiche 6: Pleisterwerk muren

Geen asbest

#	Type	Referentie	Resultaat
6.1	Mengmonster	1	Geen asbest

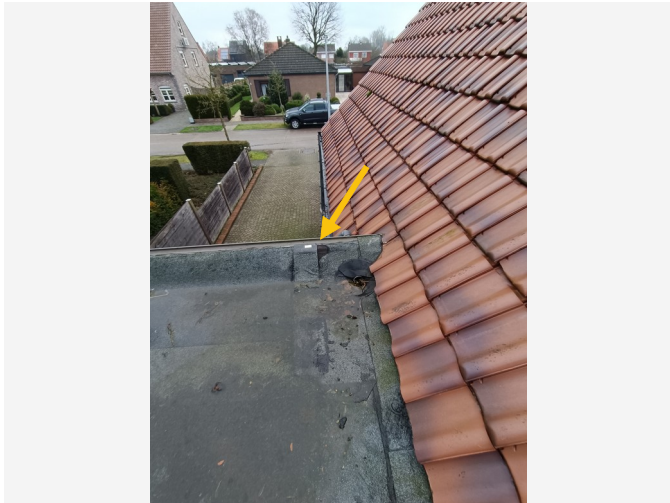
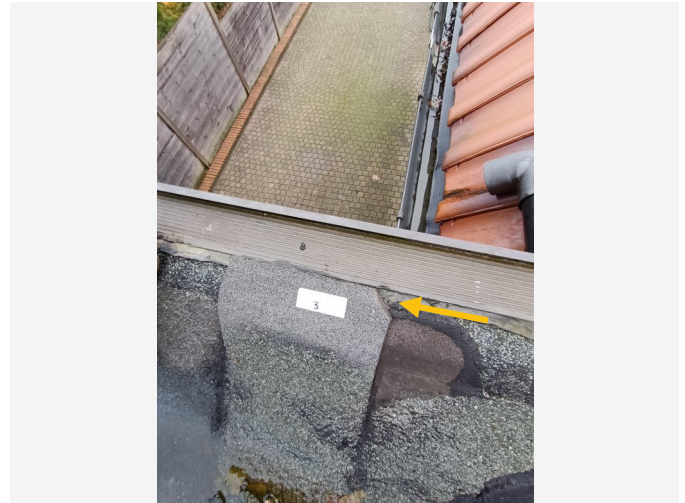
Geen asbest

#	Type	Referentie	Resultaat
7.1	Puntmonster	3	Geen asbest

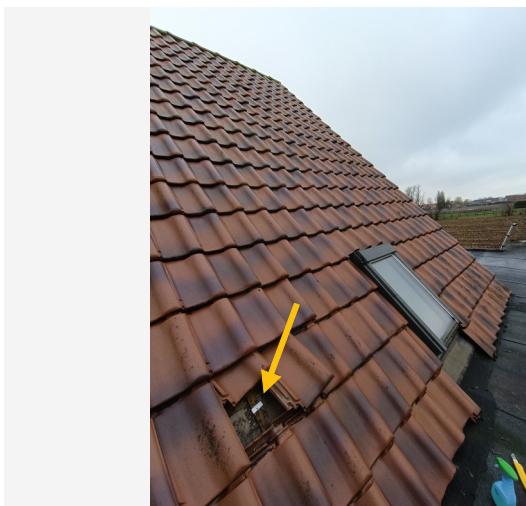
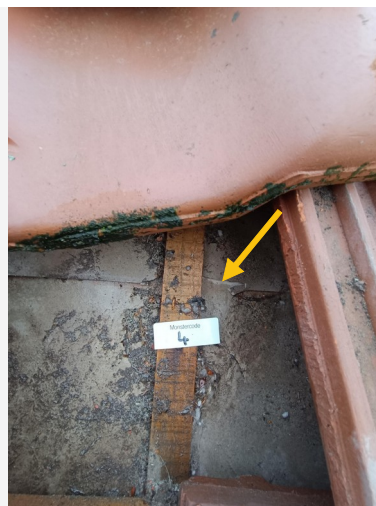
## Fiche 8: Onderdakplaten type Menuiserite

Geen asbest

#	Type	Referentie	Resultaat
8.1	Puntmonster	4	Geen asbest
