# Asbestinventarisatetest

Fabrieksstraat 111, 3900 Pelt

Attestnummer : 20240220-000397.000

Uitgegeven op : 20.02.2024

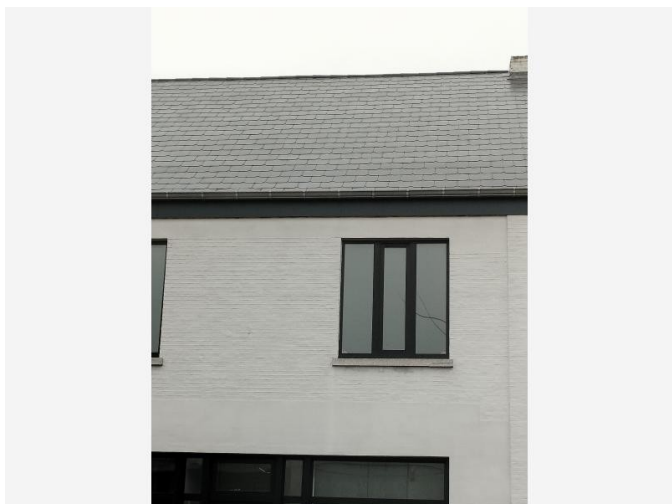
De leien zijn visueel herkend als natuurleien en zijn niet asbestverdacht.

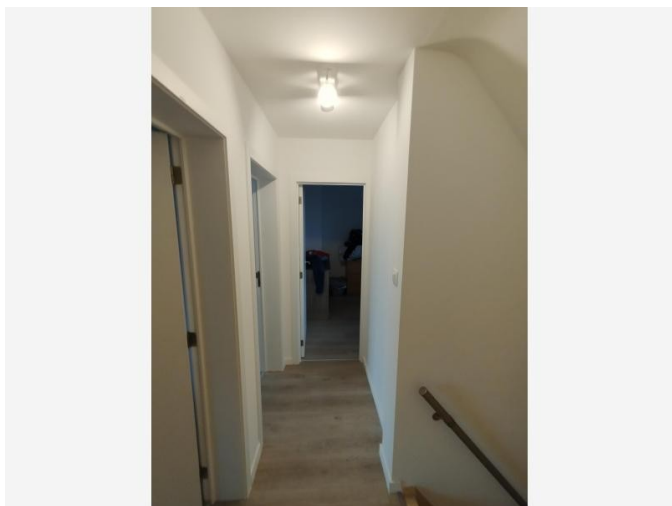
Alle plafonds zijn afgewerkt met valse plafonds in plaatmateriaal. Het is niet duidelijk of er pleisterwerk aanwezig is achter deze valse plafonds, het is aangewezen om bijkomend onderzoek uit te voeren bij werken.

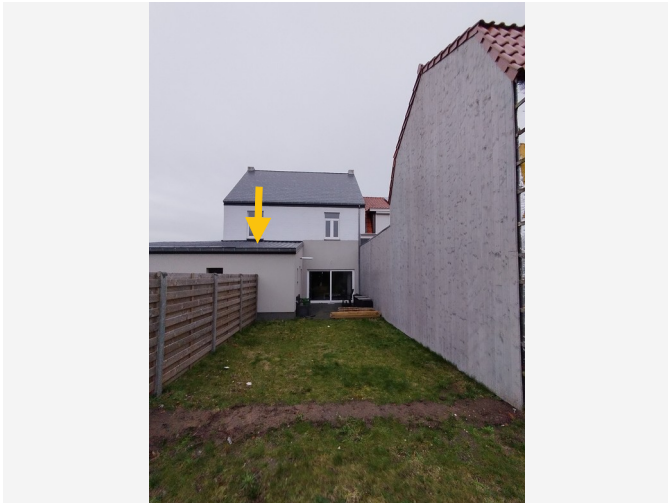
Het dak van de achterbouw is gemeenschappelijk maar behoort toe tot het inspectiegebied, de dakbekleding wordt volgens expertise als niet asbest-verdacht beschouwd. Betreft een metalen dak. Echter is het niet duidelijk wat er zich onder het metalen dak bevindt, houdt bij eventuele renovatie werken rekening met asbest-verdachte materialen.

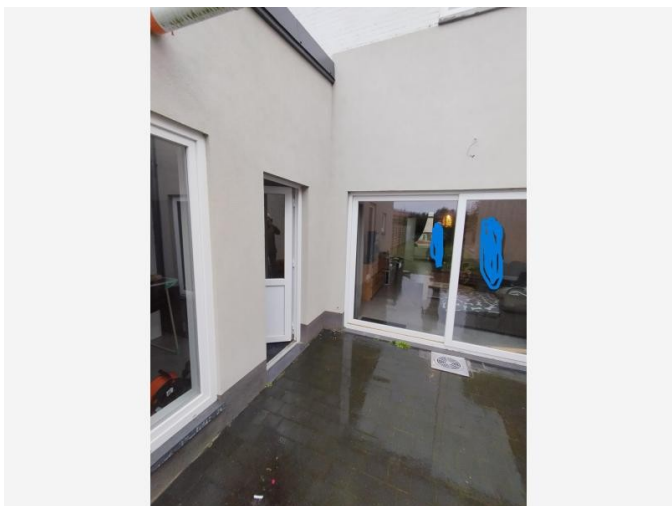
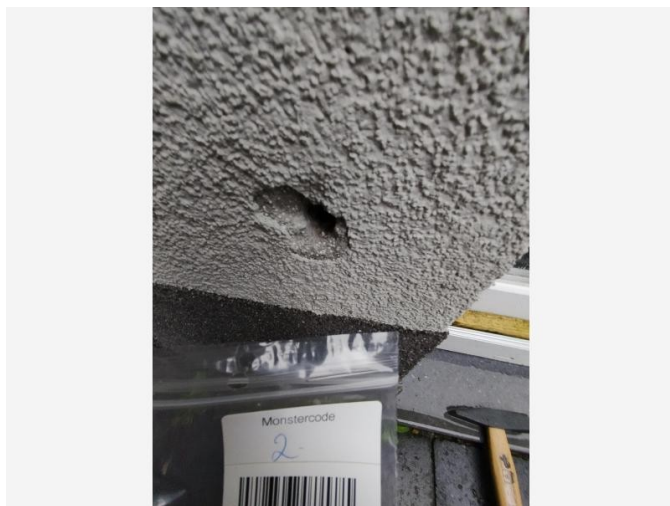
Geen asbest

#	Type	Referentie	Resultaat
5.1	Puntmonster	2	Geen asbest

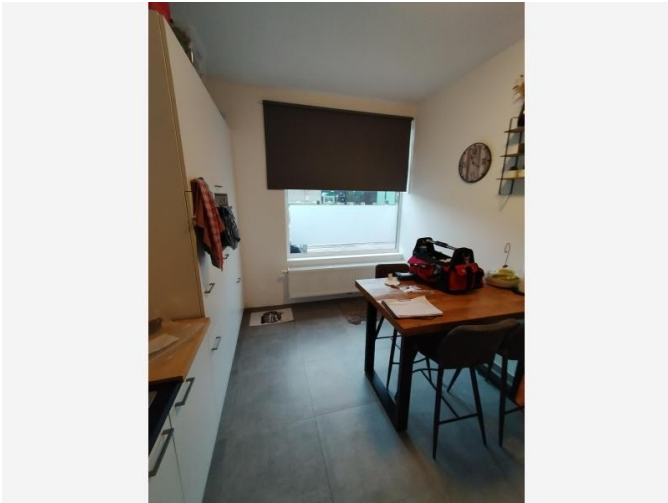
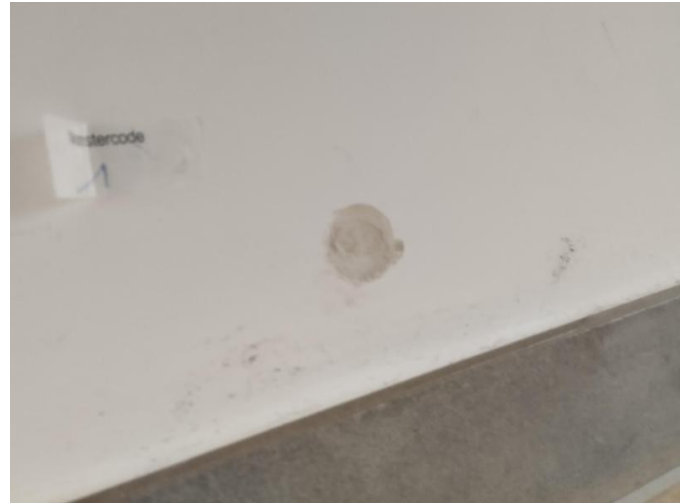
# Fiche 6: Pleisterwerk Muren

Geen asbest

#	Type	Referentie	Resultaat
6.1	Mengmonster	1	Geen asbest
