Asbestinventarisatetest

Molderdijk 117, 2400 Mol

Attestnummer : 20240219-000246.000

Uitgegeven op : 19.02.2024

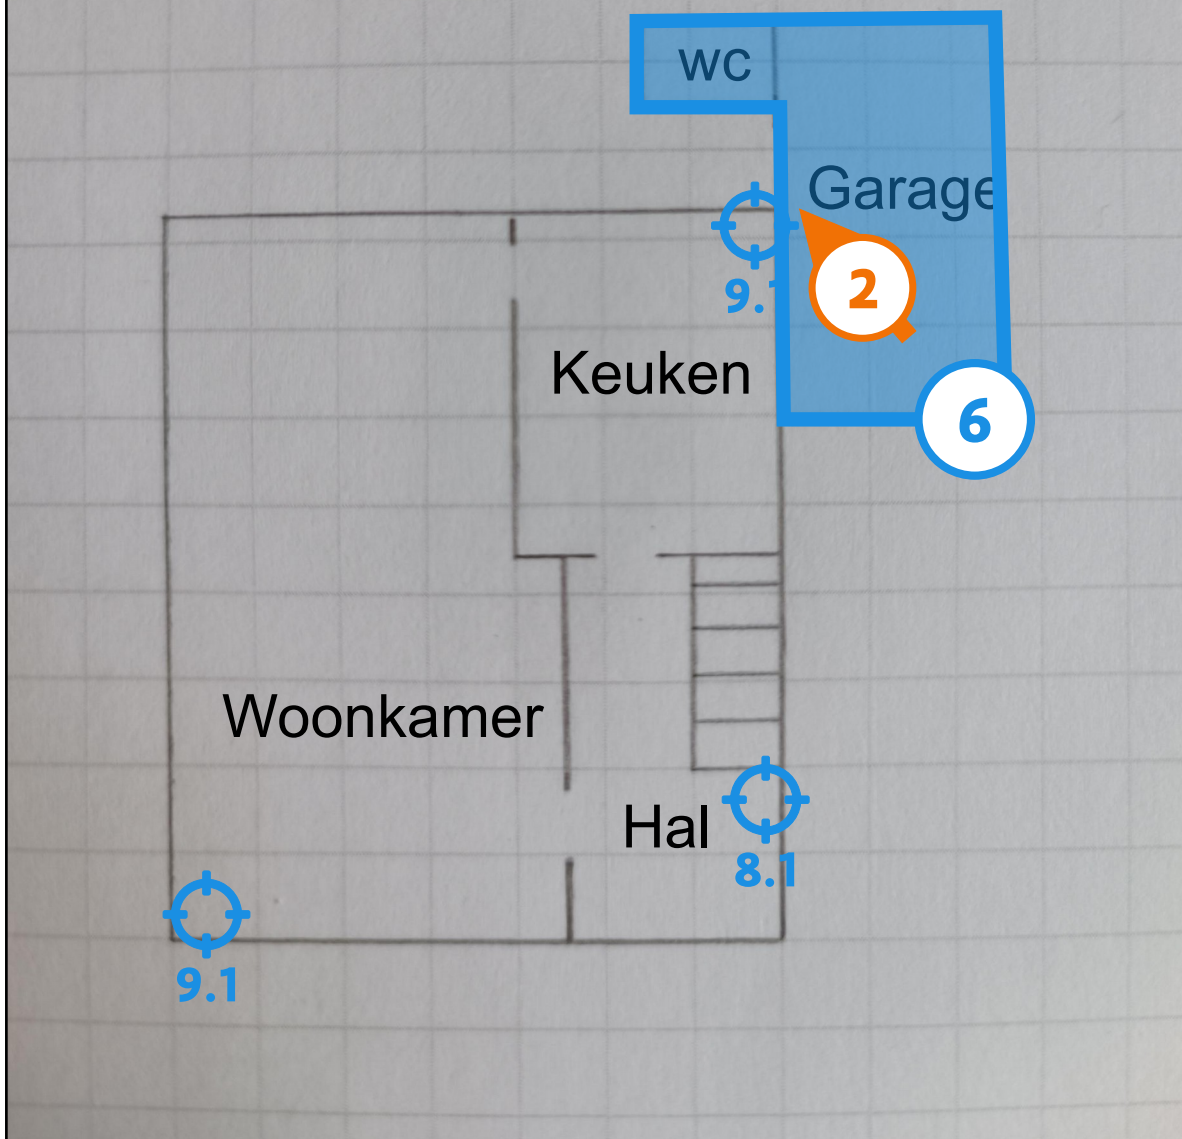
Plan 1.1: Gelijkvloers

Al de mastiek werd gecontroleerd.
Al de muren, buiten die van de garage zijn bepleisterd.
Al de plafonds zijn bepleisterd.

2. 2x bakeliet toepassing garage	Asbestmateriaal	Verwijderen
4. Mastiek ramen en deuren	Advies	-
6. Roofing plat dak	Geen asbest	-
8. Pleisterwerk plafonds	Geen asbest	-
8.1 Code: 2	Mengmonster	-
9. Pleisterwerk muren	Geen asbest	-
9.1 Code: 1	Mengmonster	-

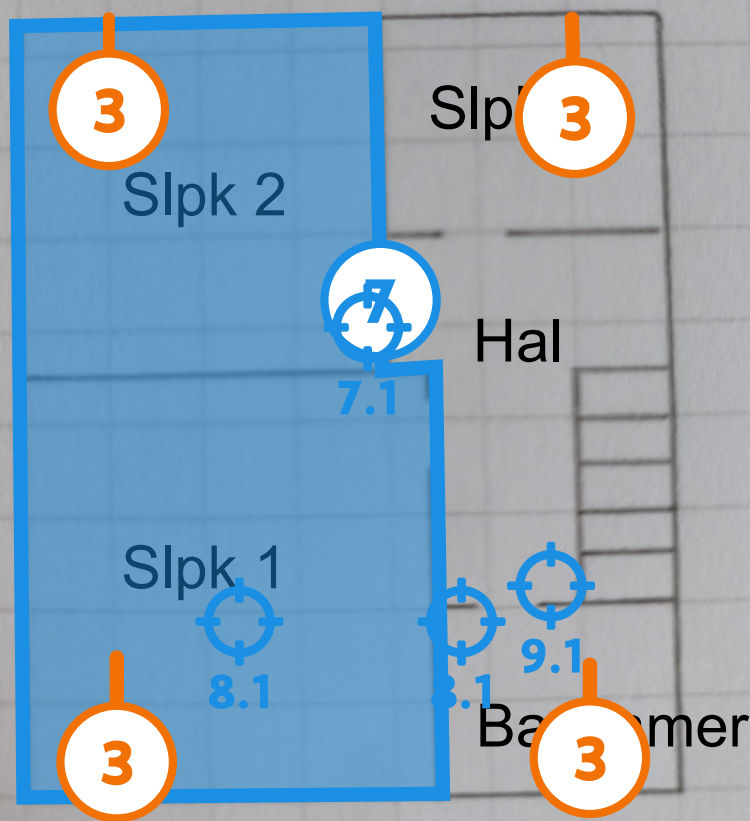
Plan 1.2: Verdieping

Al de mastiek werd gecontroleerd.
Al de muren, buiten die van de
badkamer zijn bepleisterd.
Al de plafonds zijn bepleisterd.

3. Gevelleien dakkapel	Asbestmateriaal	Verwijderen
4. Mastiek ramen en deuren	Advies	-
7. Vinylvloer slaapkamer 1 en 2	Geen asbest	-
7.1 Code: 3	Puntmonster	-
8. Pleisterwerk plafonds	Geen asbest	-
8.1 Code: 2	Mengmonster	-
9. Pleisterwerk muren	Geen asbest	-
9.1 Code: 1	Mengmonster	-

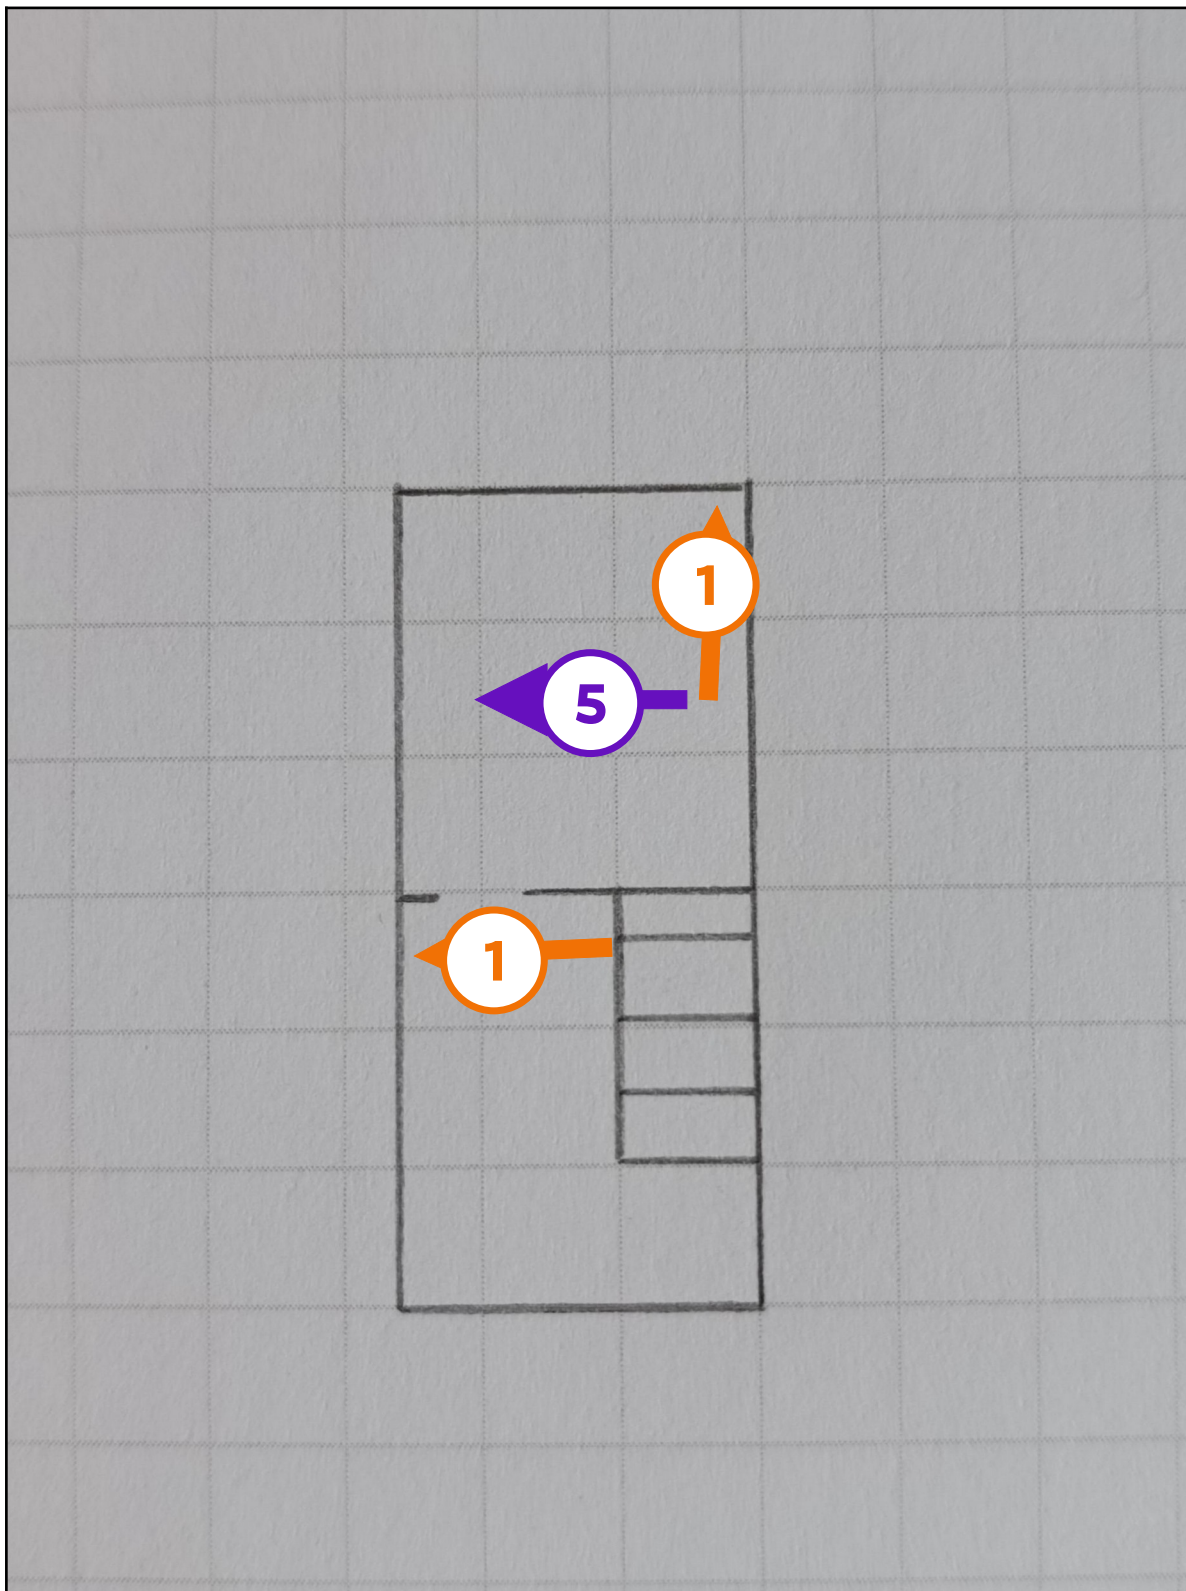
Plan 1.3: Kelder

1. 4x bakeliet toepassing kelder	Asbestmateriaal	Verwijderen
5. CV ketel Vaillant	Advies	-

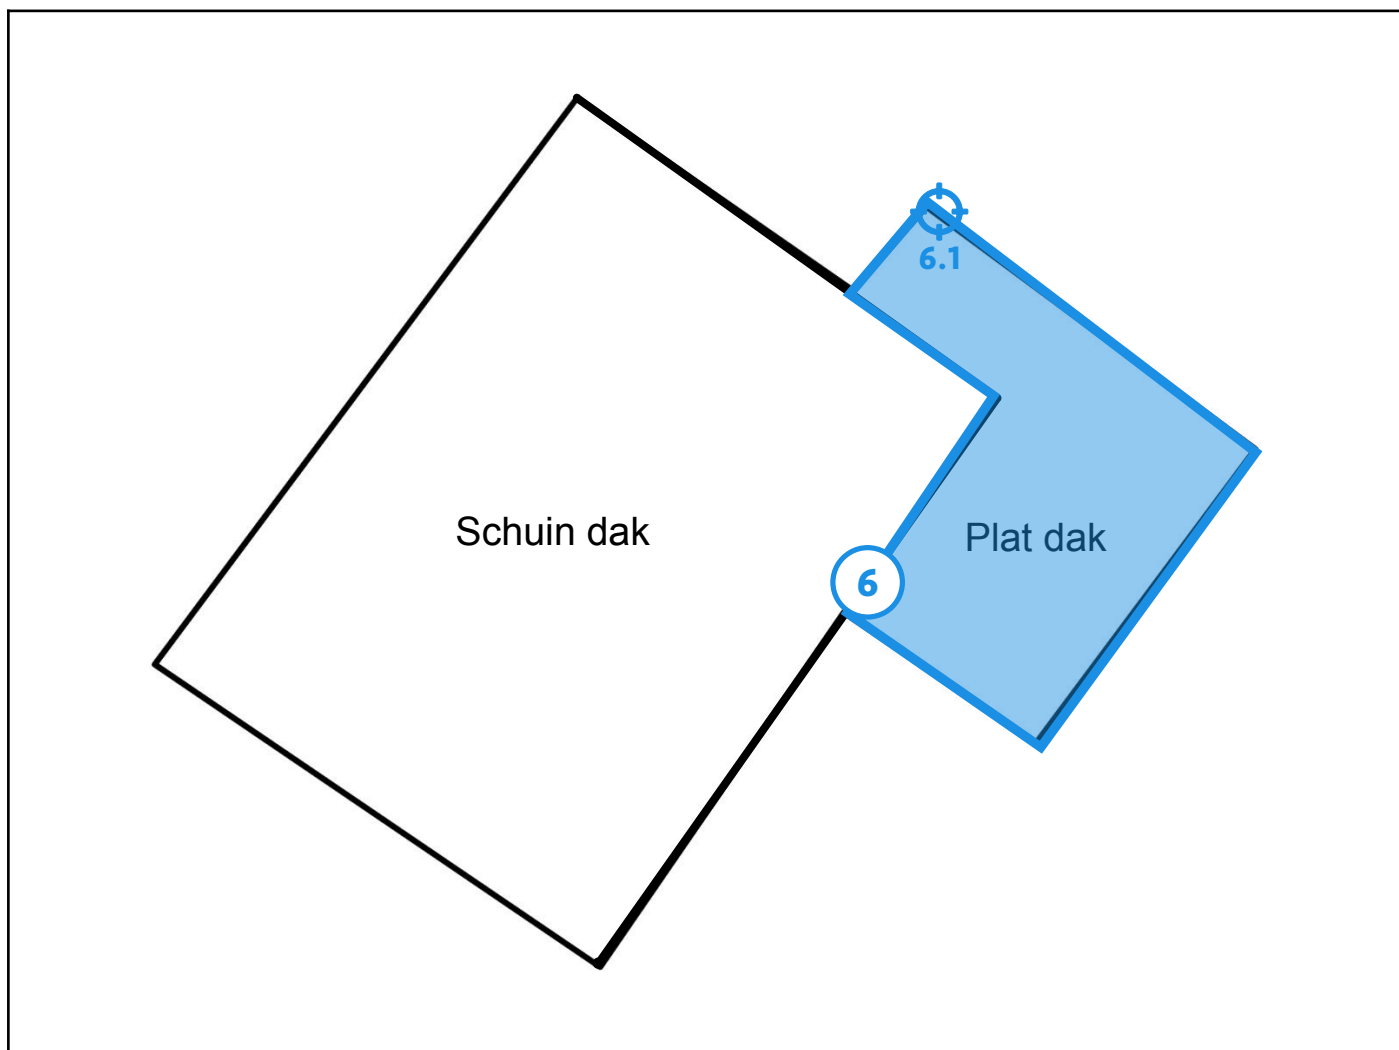
Plan 1.4: Aanduiding dak

Beschrijving	Type	Actie
6. Roofing plat dak	Geen asbest	-
6.1 Code: 4	Puntmonster	-

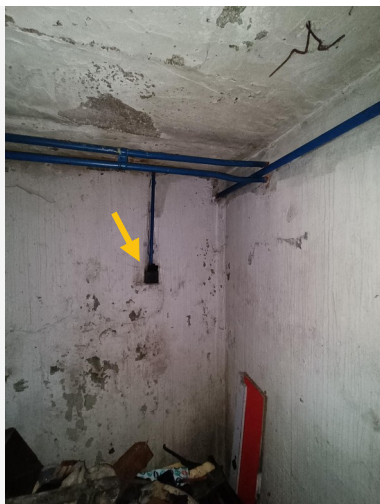
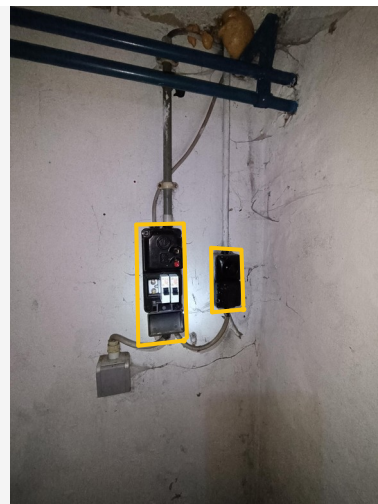
Het asbestmateriaal valt onder de mijlpaal van 2040.

Eindbeoordeling materiaalrisico	Verhoogd materiaalrisico en/of verhoogde kans op vezelvrijgave
---------------------------------	--

Gebondenheid	Categorie 1: hechtgebonden in oorsprong
Asbestsoort (vezeltype)	Crocidoliet aanwezig
Asbestconcentratie	Laag (< 50%)
Afschermingsgraad van het gehele materiaal	Geheel of deels (ook) vrij aan de binnenlucht
Toestand van het materiaal	Licht beschadigd, licht verweerd. Intact materiaal type Pical – asbestboard of categorie III 'gebondenheid'

Beschrijving	4x bakeliet toepassing kelder
Omgeving	Binnen
Primaire drager	Communicatie en elektrische infrastructuur en uitrusting
Asbestmateriaal	Plaat, paneel, tablet - Type Bakeliet
Bindmiddel van asbestmateriaal	Kunststof of -hars
Gebondenheid op basis van bindmiddel	Hecht
Hoeveelheid (oppervlakte - dikte - aantal)	• 0,40 m ² - 1,00 cm - 1 stuk
Totaal volume	0,004 m ³

Eenvoudig bereikbaar	Ja
Bevestigingswijze	<ul style="list-style-type: none"> • Geschroefd
Identificatiemethode	Vaststelling zonder monstername
Destructieve handeling voor identificatie	Nee
Opmerking	<p>Het is moeilijk te bepalen of de bakeliettoepassingen in de woning ook effectief asbesthoudend zijn (het kan ook gaan om de asbestvrije variant).</p> <p>Er werd geen monster genomen owv beschadiging aan een elektrisch gerelateerde toepassing, extra controle bij verwijdering van het verdacht materiaal. Vermoedelijk zullen de toepassingen verwijderd worden bij aanpassing van het elektriciteitsnetwerk.</p>

- Zorg voor een veilig beheer. Vermijd het beschadigen van het asbestmateriaal. Controleer de toestand jaarlijks op wijzigingen.

- Eenvoudige handelingen: mag via doe-het-zelf of door werknemer(s) met opleidingsattest eenvoudige handelingen
Schakelaars, stopcontacten en andere gelijkaardige toepassingen kunnen eenvoudig losgeschroefd worden --> EH doe-het-zelf. Afgesloten of verzegelde kast --> EH opgeleid techniker personeel 8u basisopleiding asbest.

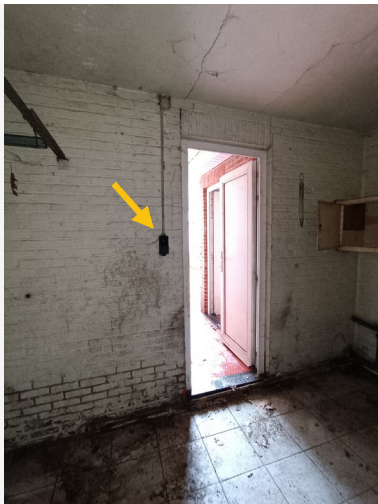
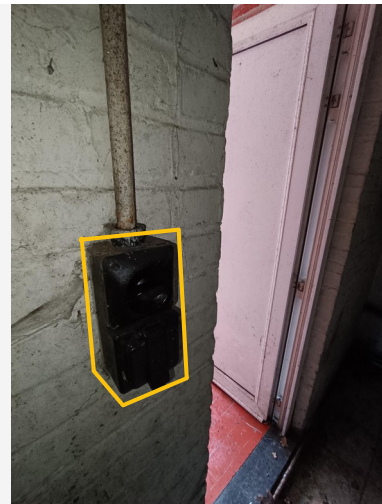
Het asbestmateriaal valt onder de mijlpaal van 2040.

Eindbeoordeling materiaalrisico	Verhoogd materiaalrisico en/of verhoogde kans op vezelvrijgave
---------------------------------	--

Gebondenheid	Categorie 1: hechtgebonden in oorsprong
Asbestsoort (vezeltype)	Crocidoliet aanwezig
Asbestconcentratie	Laag (< 50%)
Afschermingsgraad van het gehele materiaal	Geheel of deels (ook) vrij aan de binnenlucht
Toestand van het materiaal	Licht beschadigd, licht verweerd. Intact materiaal type Pical – asbestboard of categorie III 'gebondenheid'

Beschrijving	2x bakeliet toepassing garage
Omgeving	Binnen
Primaire drager	Communicatie en elektrische infrastructuur en uitrusting
Asbestmateriaal	Plaat, paneel, tablet - Type Bakeliet
Bindmiddel van asbestmateriaal	Kunststof of -hars
Gebondenheid op basis van bindmiddel	Hecht
Hoeveelheid (oppervlakte - dikte - aantal)	• 0,20 m ² - 1,00 cm - 1 stuk
Totaal volume	0,002 m ³

Eenvoudig bereikbaar	Ja
Bevestigingswijze	<ul style="list-style-type: none">• Geschroefd
Identificatiemethode	Vaststelling zonder monstername
Destructieve handeling voor identificatie	Nee
Opmerking	<p>Het is moeilijk te bepalen of de bakeliettoepassingen in de woning ook effectief asbesthoudend zijn (het kan ook gaan om de asbestvrije variant).</p> <p>Er werd geen monster genomen owv beschadiging aan een elektrisch gerelateerde toepassing, extra controle bij verwijdering van het verdacht materiaal. Vermoedelijk zullen de toepassingen verwijderd worden bij aanpassing van het elektriciteitsnetwerk.</p>

- Zorg voor een veilig beheer. Vermijd het beschadigen van het asbestmateriaal. Controleer de toestand jaarlijks op wijzigingen.

- Eenvoudige handelingen: mag via doe-het-zelf of door werknemer(s) met opleidingsattest eenvoudige handelingen
Schakelaars, stopcontacten en andere gelijkaardige toepassingen kunnen eenvoudig losgeschroefd worden --> EH doe-het-zelf. Afgesloten of verzegelde kast --> EH opgeleid techniker personeel 8u basisopleiding asbest.

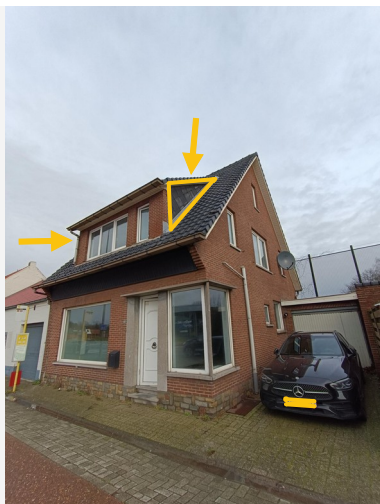
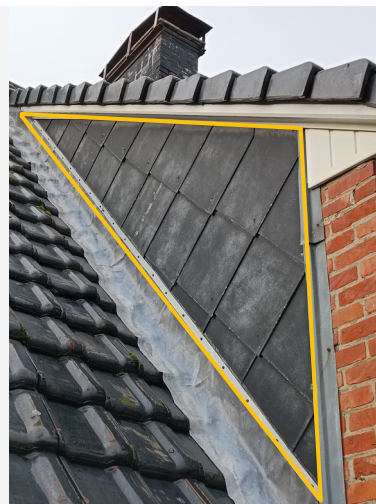
Het asbestmateriaal valt onder de mijlpaal van 2034.

Reinigen/afschuren/ontmossen leien (leien mogen op geen enkele manier gereinigd of afgeschuurd worden. Totaalverbod sinds 27 april 2019)

Eindbeoordeling materiaalrisico	Verhoogd materiaalrisico en/of verhoogde kans op vezelvrijgave
---------------------------------	--

Gebondenheid	Categorie 1: hechtgebonden in oorsprong
Asbestsoort (vezeltype)	Crocidoliet aanwezig
Asbestconcentratie	Laag (< 50%)
Afschermingsgraad van het gehele materiaal	Geheel of deels vrij aan de buitenlucht
Toestand van het materiaal	Matig beschadigd, matig verweerd

Beschrijving	Gevelleien dakkapel
Omgeving	Buiten
Primaire drager	Communicatie en elektrische infrastructuur en uitrusting
Asbestmateriaal	Dak- en gevelbekleding - Lei, shingle

Bindmiddel van asbestmateriaal	Cement
Gebondenheid op basis van bindmiddel	Hecht
Hoeveelheid (oppervlakte - aantal)	<ul style="list-style-type: none"> • 1,50 m² - 4 stuks
Totale oppervlakte	6,00 m ²
Eenvoudig bereikbaar	Ja
Bevestigingswijze	<ul style="list-style-type: none"> • Geklemd • Genageld, geniet
Identificatiemethode	Vaststelling zonder monstername
Destructieve handeling voor identificatie	Nee
Opmerking	Betreft de grijze gevelleien aan beide dakkapellen (voor en achterzijde).

- Zorg voor een veilig beheer. Vermijd het beschadigen van het asbestmateriaal. Controleer de toestand jaarlijks op wijzigingen.

- Eenvoudige handelingen: mag via doe-het-zelf of door werknemer(s) met opleidingsattest eenvoudige handelingen
Eenvoudige Handelingen via doe-het zelf Dragen van de nodige beschermingsmiddelen (mondmasker ffp3, handschoenen, tyvec). Indien mogelijk de ondervloer afdekken, leien voorzichtig verwijderen, extra fixeren, niet breken, niet gooien, onmiddellijk verpakken of voorzichtig in container met asbest bag plaatsen.

Gebruik geen stortkokers.

Indien leien in slechte staat zijn en kans bestaat op breken: Eenvoudige handeling opgeleid personeel, alle werknemer(s) moeten wel beschikken over een opleidingsattest eenvoudige handelingen 8u

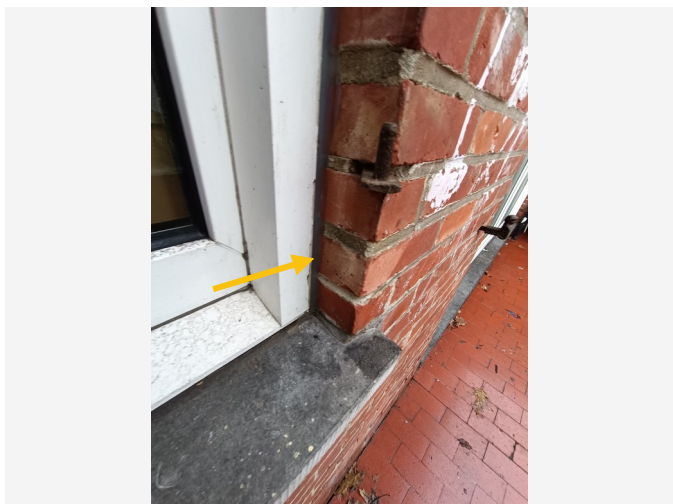
De mastiek werd gecontroleerd en werd als niet-asbestverdacht bevonden (zacht en elastisch).

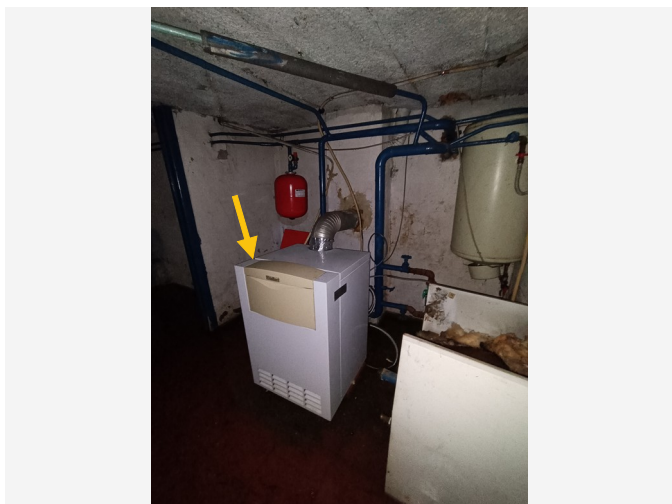
Het bouwjaar is niet teruggevonden en het exact gebruik van asbesthoudend materiaal is niet gekend. Laat de ketel controleren door een opgeleid techniker (basis 8 u asbest) tijdens het onderhoud.

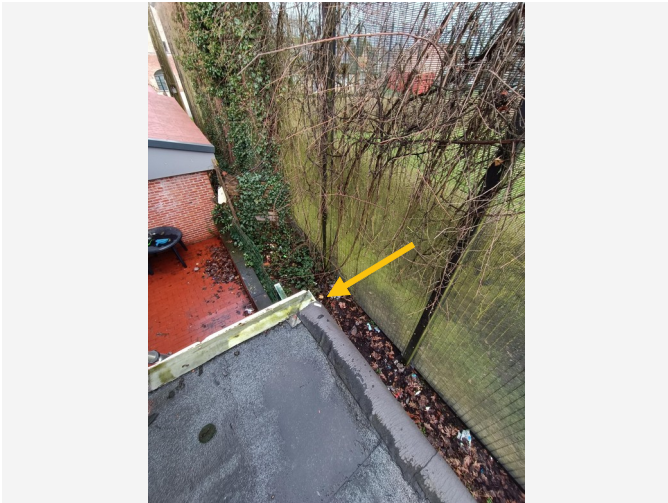
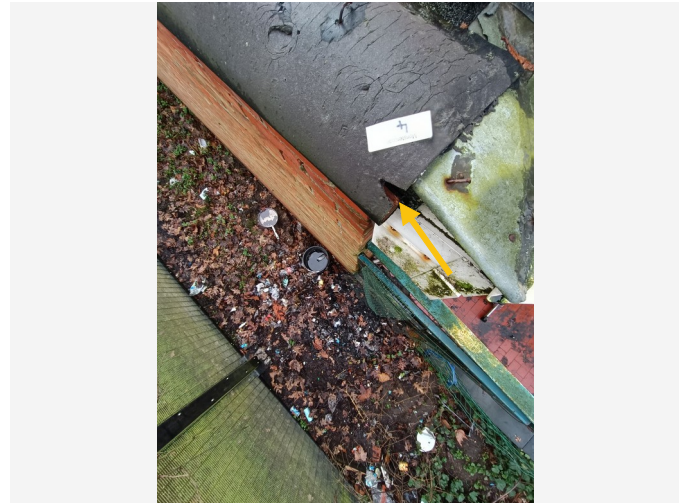
Fiche 6: Roofing plat dak

Geen asbest

#	Type	Referentie	Resultaat
6.1	Puntmonster	4	Geen asbest

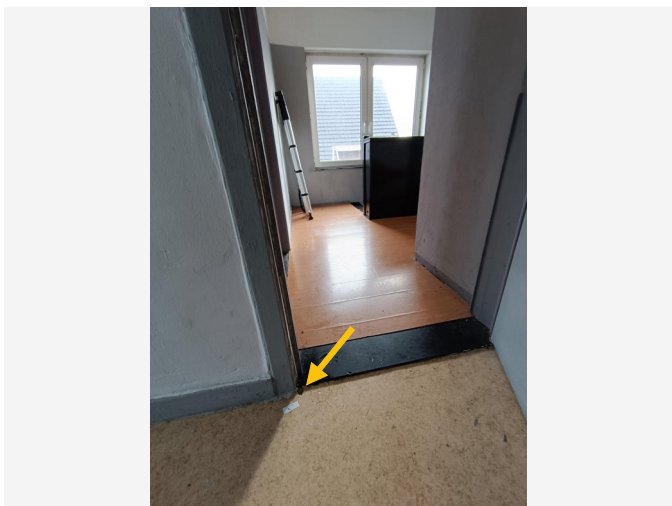
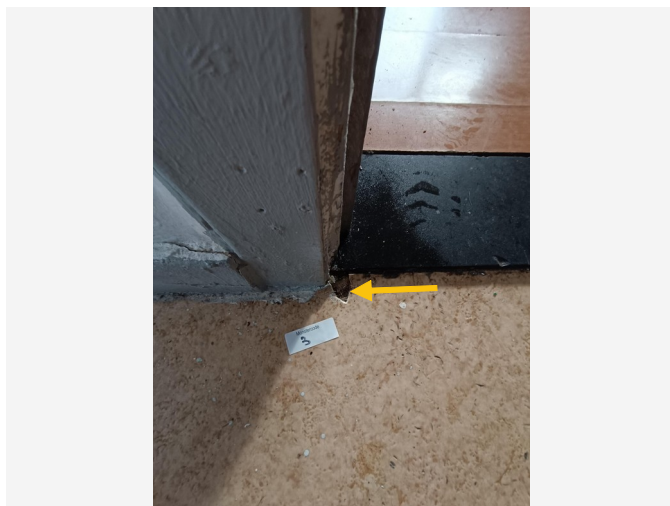
Geen asbest

#	Type	Referentie	Resultaat
7.1	Puntmonster	3	Geen asbest

Beschrijving	Vinylvloer slaapkamer 1 en 2
Omgeving	Binnen
Primaire drager	Vloer
Bindmiddel van materiaal	Karton - papier - viltachtig

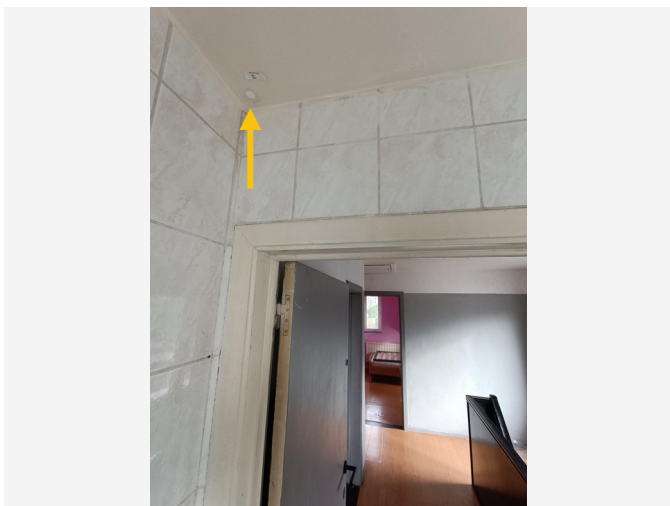
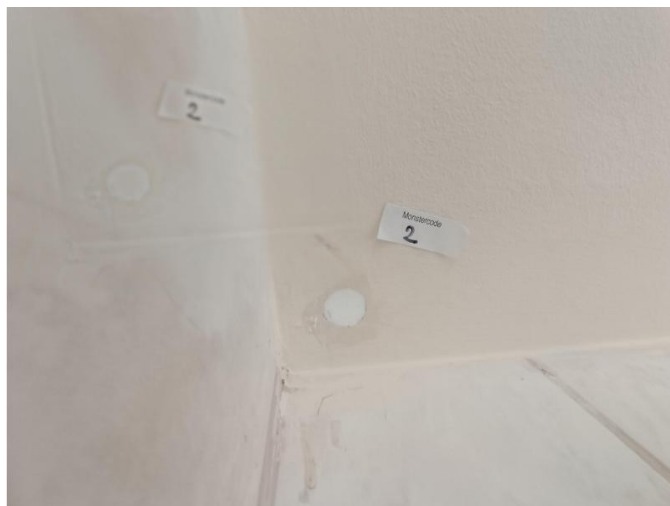
Fiche 8: Pleisterwerk plafonds

Geen asbest

#	Type	Referentie	Resultaat
8.1	Mengmonster	2	Geen asbest

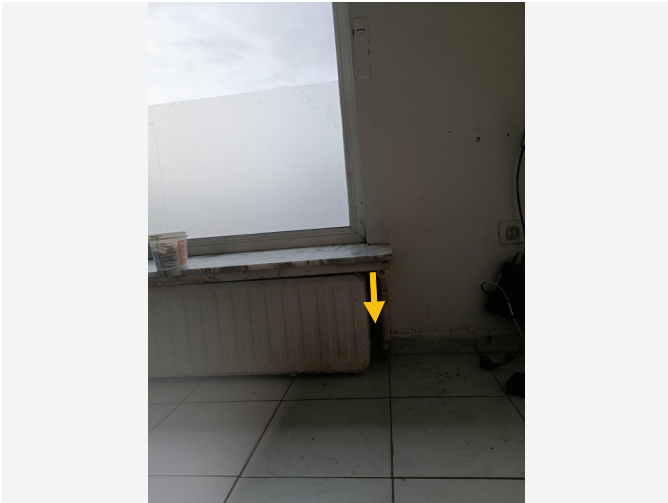
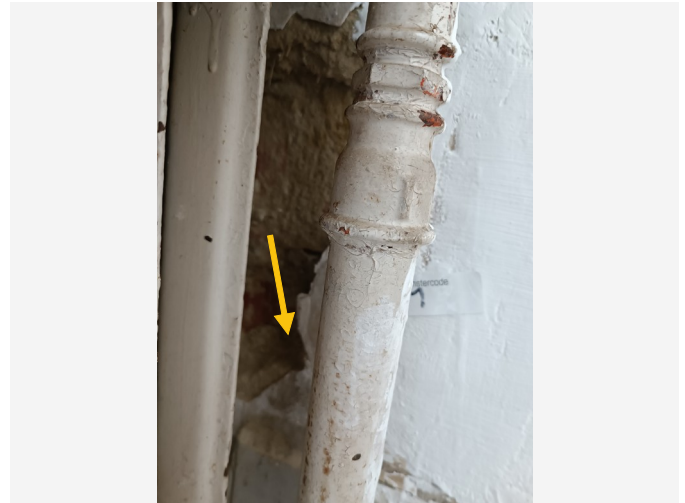
Geen asbest

#	Type	Referentie	Resultaat
9.1	Mengmonster	1	Geen asbest

Beschrijving	Pleisterwerk muren
Omgeving	Binnen
Primaire drager	Binnenwand
