Asbestinventarisatetest

Gestelsesteenweg 208, 2450 Meerhout

Attestnummer : 20230420-000525.000

Niet-asbestveilig

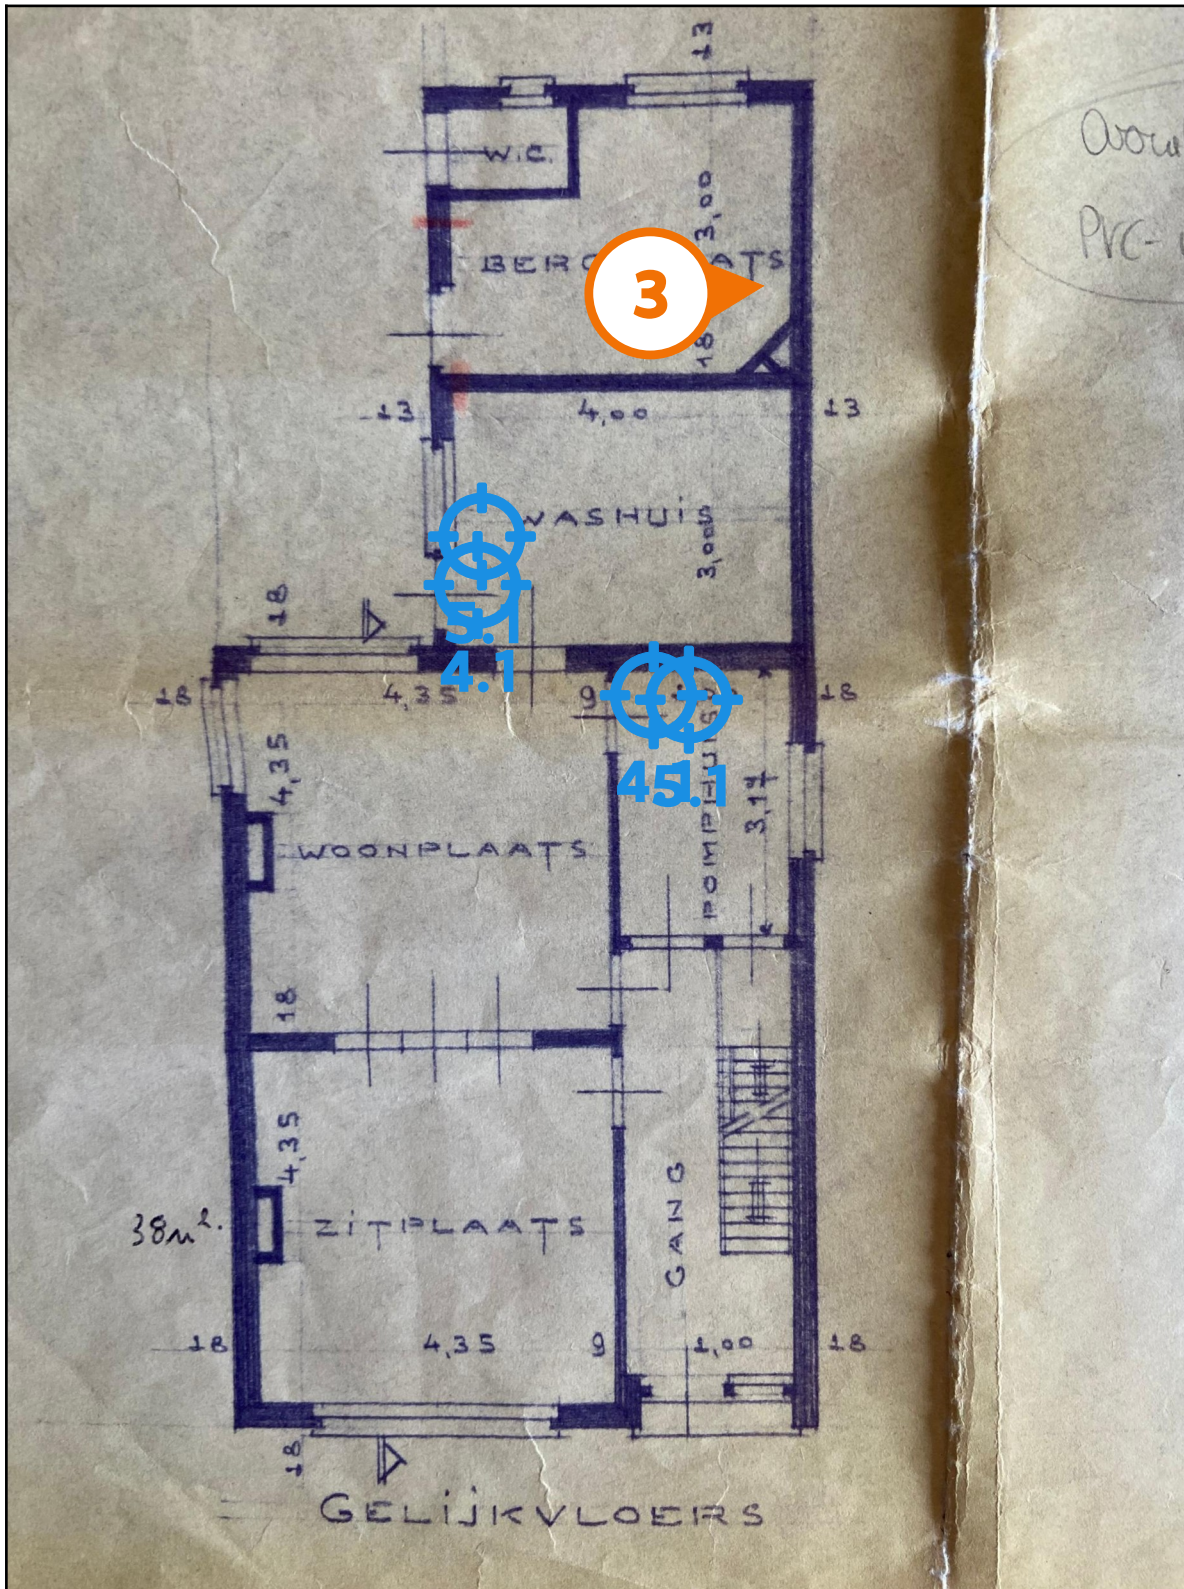
Plan 1.1: Gelijkvloers plan

| 3. Schouwbus | Asbestmateriaal | Verwijderen |

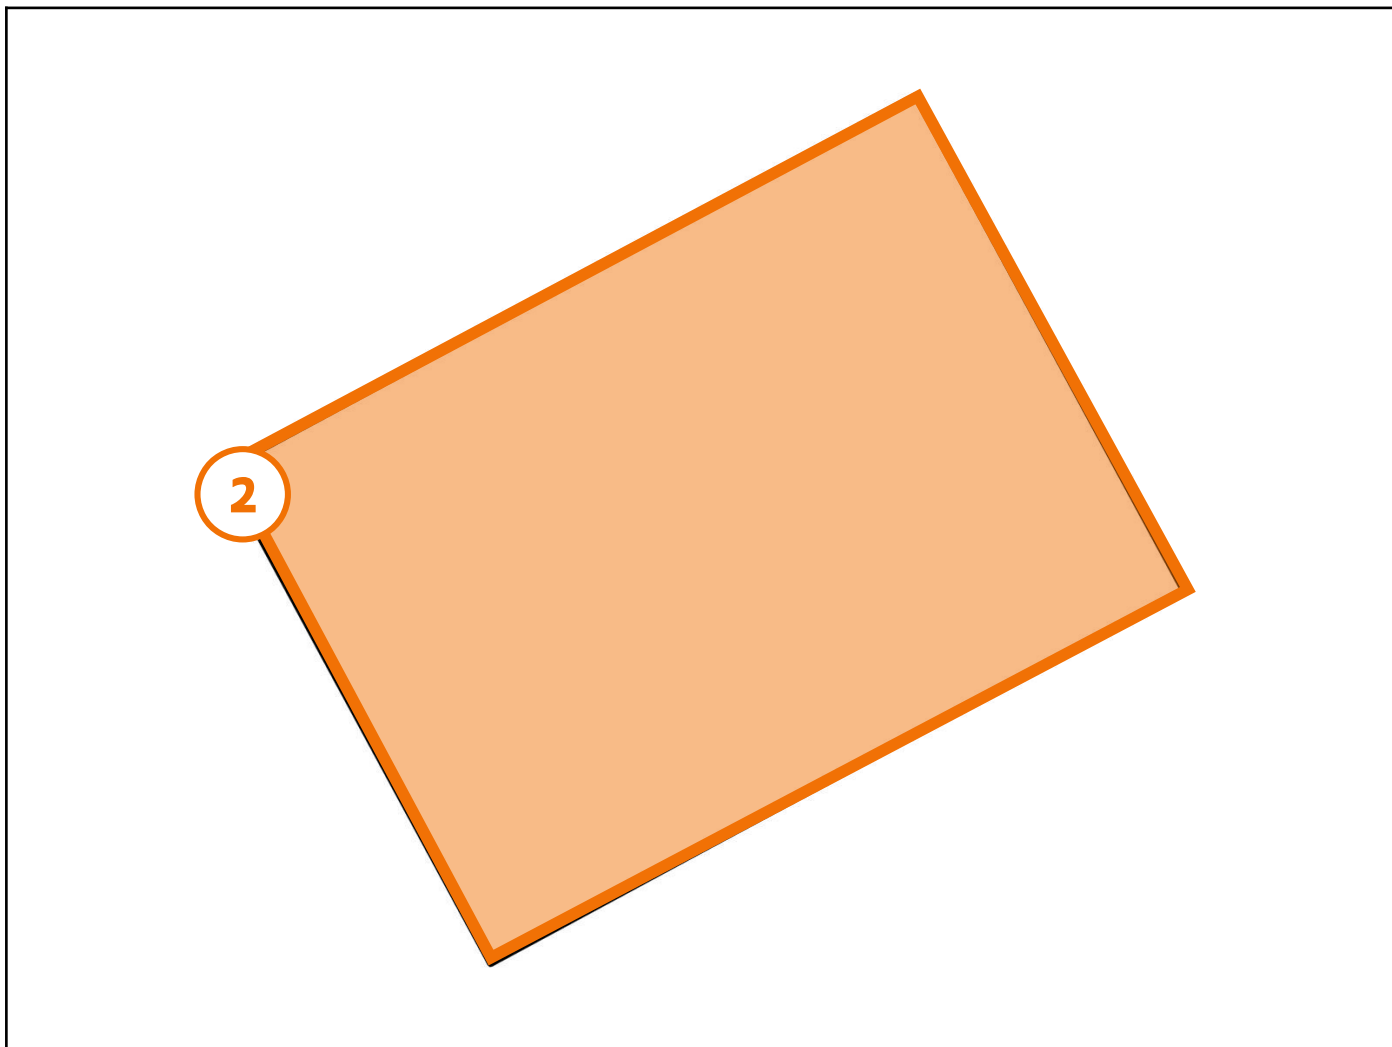
Plan 2.1: Garage plan

| Beschrijving | Type | Actie |
|---|---|---|
| 2. Golfplaten garage | Asbestmateriaal | Verwijderen |

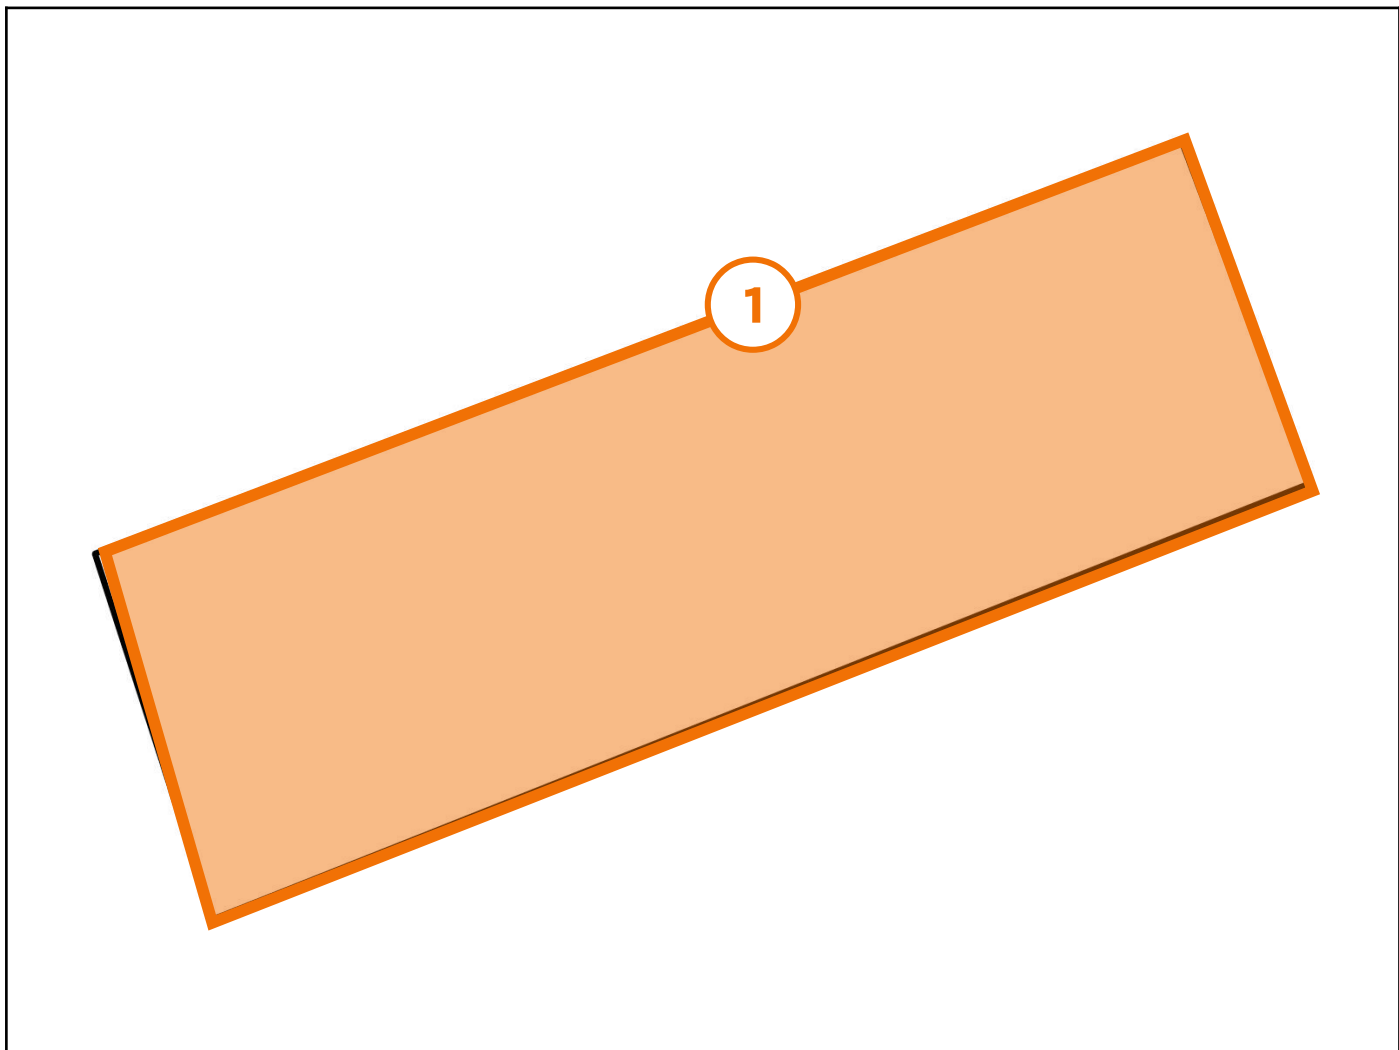
Plan 4.1: Afdak plan

| Beschrijving | Type | Actie |
|---|---|---|
| 1. Golfplaten afdak | Asbestmateriaal | Verwijderen |

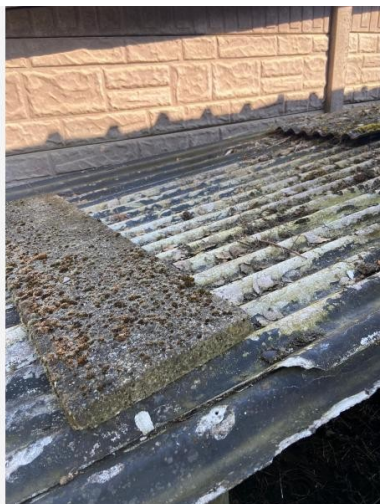
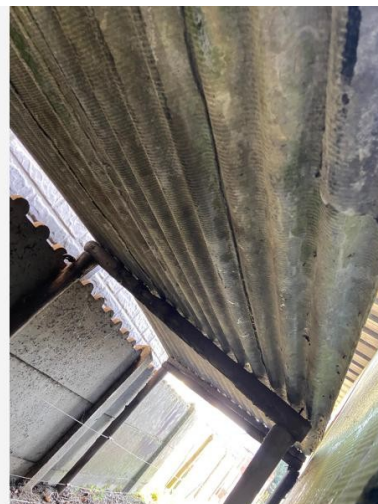
| Fiche 1: Golfplaten afdak..... | 20 |

| Eindbeoordeling materiaalrisico | Verhoogd materiaalrisico en/of verhoogde kans op vezelvrijgave |

| Asbestsoort (vezeltype) | Crocidoliet aanwezig |
| Toestand van het materiaal | Matig beschadigd, matig verweerd |

| Beschrijving | Golfplaten afdak |
| Asbestmateriaal | Dak- en gevelbekleding - Golfplaat |
| Hoeveelheid (oppervlakte - aantal) | • 6,00 m ² - 1 stuk |

- Verwijder dit asbestmateriaal zo snel mogelijk. Volg de toestand goed op.

- Eenvoudige handelingen: mag via doe-het-zelf of door werknemer(s) met opleidingsattest eenvoudige handelingen
Eenvoudige handeling doe-het zelf

Dragen van de nodige beschermingsmiddelen (mondmasker FFP3, handschoenen , tyvec)

Indien mogelijk de ondervloer afdekken, golfplaten voorzichtig verwijderen, extra fixeren, niet breken, niet gooien, onmiddellijk verpakken of voorzichtig in container met asbestbag plaatsen.

Indien platen in slechte staat zijn en kans bestaat op breken: Eenvoudige handeling opgeleid personeel, alle werknemer(s) moeten wel beschikken over een opleidingsattest eenvoudige handelingen 8u.

Ondervloer afdekken, golfplaten voorzichtig verwijderen, extra fixeren, niet breken, niet gooien, onmiddellijk verpakken of voorzichtig in container met asbestbag plaatsen. De constructiebalken zullen ook gereinigd worden met vochtige doeken en hepa stofzuiger.

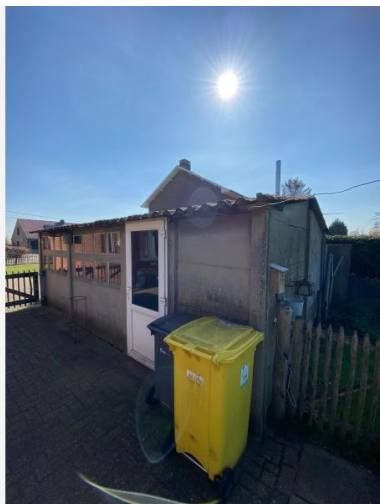
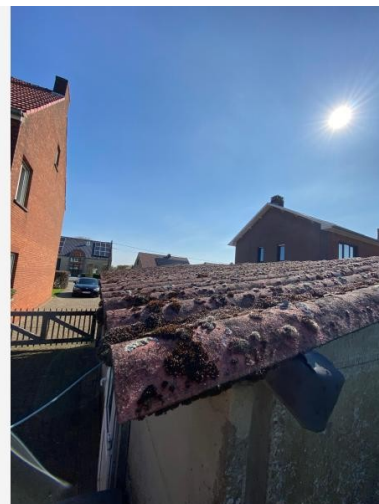
| Fiche 2: Golfplaten garage..... | 23 |

| Eindbeoordeling materiaalrisico | Verhoogd materiaalrisico en/of verhoogde kans op vezelvrijgave |

| Asbestsoort (vezeltype) | Crocidoliet aanwezig |
| Toestand van het materiaal | Licht beschadigd, licht verweerd. Intact materiaal type Pical – asbestboard of categorie III 'gebondenheid' |

| Beschrijving | Golfplaten garage |
| Asbestmateriaal | Dak- en gevelbekleding - Golfplaat |

| Hoeveelheid (oppervlakte - aantal) | <ul style="list-style-type: none">• 24,00 m² - 1 stuk |

- Verwijder dit asbestmateriaal zo snel mogelijk. Volg de toestand goed op.

- Eenvoudige handelingen: mag via doe-het-zelf of door werknemer(s) met opleidingsattest eenvoudige handelingen
Eenvoudige handeling doe-het zelf

Dragen van de nodige beschermingsmiddelen (mondmasker FFP3, handschoenen , tyvec)

Indien mogelijk de ondervloer afdekken, golfplaten voorzichtig verwijderen, extra fixeren, niet breken, niet gooien, onmiddellijk verpakken of voorzichtig in container met asbestbag plaatsen.

Indien platen in slechte staat zijn en kans bestaat op breken: Eenvoudige handeling opgeleid personeel, alle werknemer(s) moeten wel beschikken over een opleidingsattest eenvoudige handelingen 8u.

Ondervloer afdekken, golfplaten voorzichtig verwijderen, extra fixeren, niet breken, niet gooien, onmiddellijk verpakken of voorzichtig in container met asbestbag plaatsen. De constructiebalken zullen ook gereinigd worden met vochtige doeken en hepa stofzuiger.

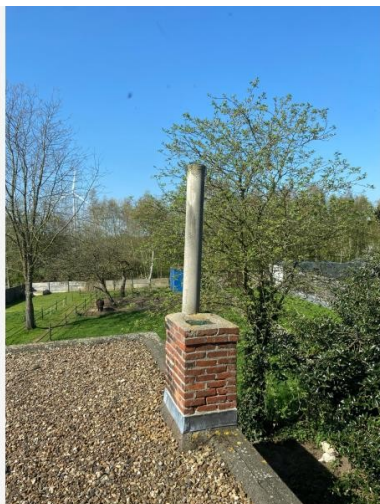
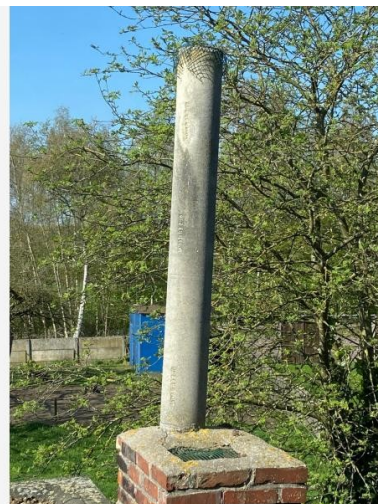
| Fiche 3: Schouwbus..... | 26 |

| Eindbeoordeling materiaalrisico | Laag materiaalrisico en/of verlaagde kans op vezelvrijgave |

| Asbestsoort (vezeltype) | Crocidoliet aanwezig |
| Toestand van het materiaal | Licht beschadigd, licht verweerd. Intact materiaal type Pical – asbestboard of categorie III 'gebondenheid' |

| Beschrijving | Schouwbus |
| Asbestmateriaal | Rookgaskanaal |
| Hoeveelheid (lengte - omtrek - dikte - aantal) | • 2,00 m - 40,00 cm - 0,50 cm - 1 stuk |

- Zorg voor een veilig beheer. Vermijd het beschadigen van het asbestmateriaal. Controleer de toestand jaarlijks op wijzigingen.

- Eenvoudige handelingen: mag via doe-het-zelf of door werknemer(s) met opleidingsattest eenvoudige handelingen
EH doe-het-zelf, of opgeleid personeel

De buis kan voorzichtig losgebeiteld worden, extra bevochtigen om stof te voorkomen + dragen van de nodige beschermingsmiddelen (mondmasker FFP3, handschoenen, tyvec) Bij de gemeente/containerpark afsluitzakken halen om dubbel in te pakken en af te voeren naar het containerpark als hechtgebonden asbestafval.

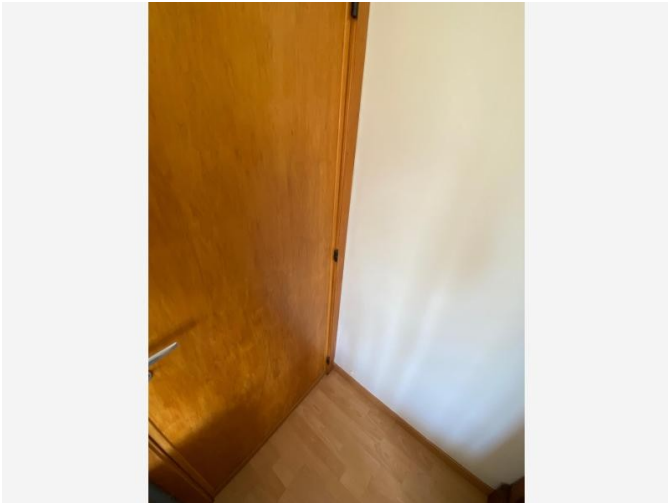
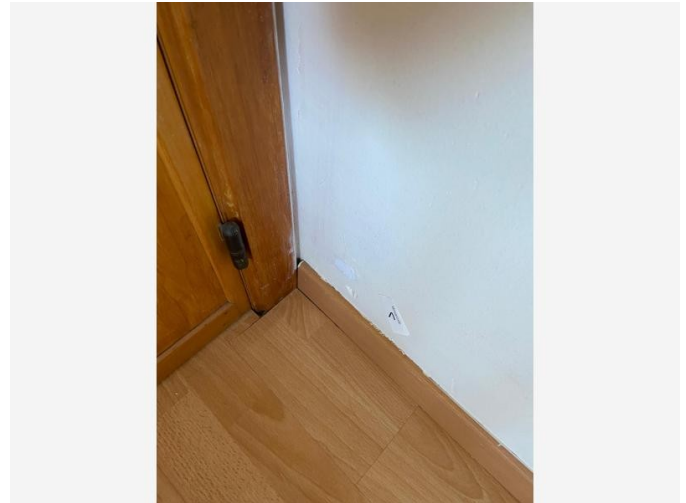
| Fiche 4: Wandpleister..... | 30 |

Geen asbest

| # | Type | Referentie | Resultaat |
|---|---|---|---|
| 4.1 | Mengmonster | 1 | Geen asbest |

| Beschrijving | Wandpleister |

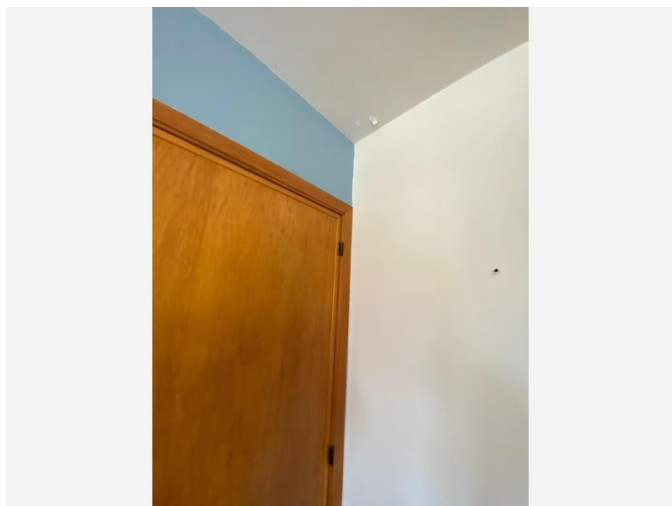
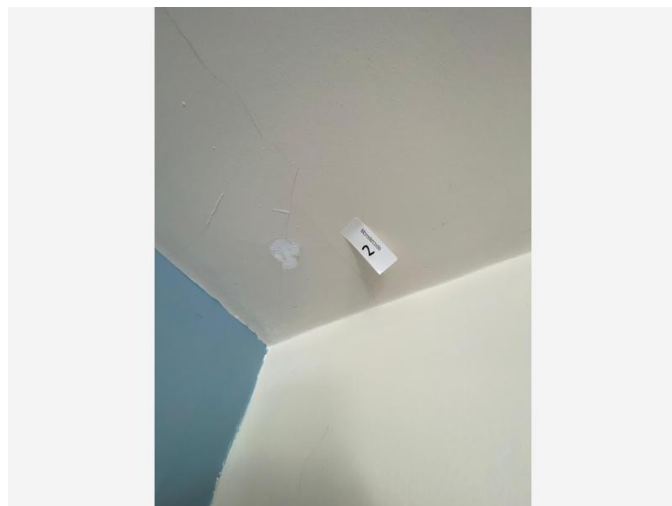
Fiche 5: Plafondpleister

Geen asbest

| # | Type | Referentie | Resultaat |
|---|---|---|---|
| 5.1 | Mengmonster | 2 | Geen asbest |

| Beschrijving | Plafondpleister |
