Asbestinventarisatetest

Ginderbuiten 221, 2400 Mol

Attestnummer : 20240308-000297.000

Uitgegeven op : 08.03.2024

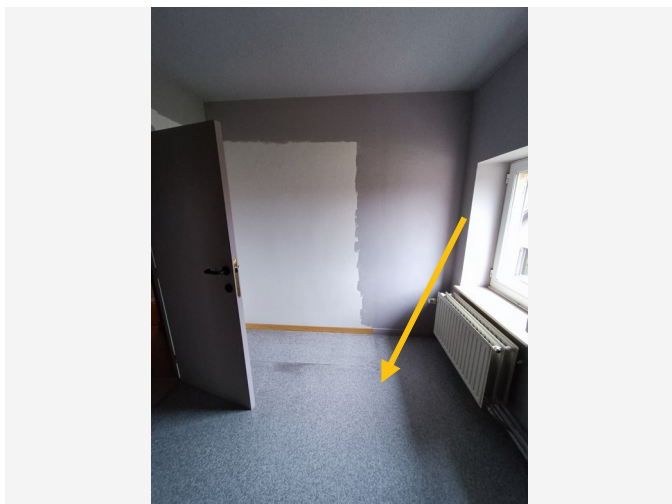
Volgens expertise kunnen we deze vinyl als niet asbest verdacht beschouwen (soepel en flexibel van structuur.)

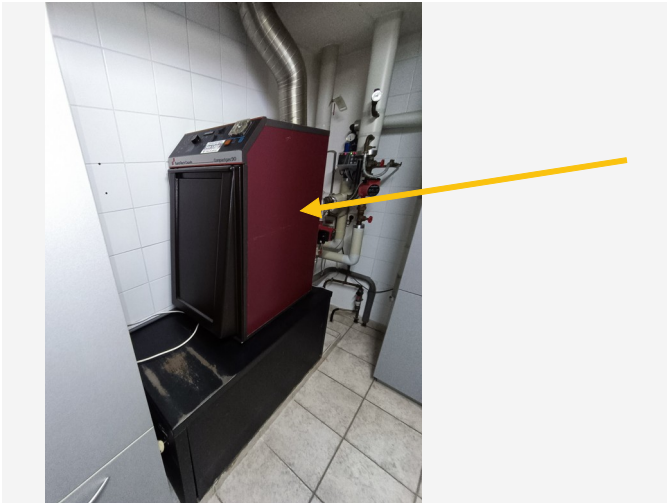
De ketel van het merk Saint Roch Couvin werd opgezocht in het IAD Online bronnenboek, er zijn geen resultaten gevonden. Laat de ketel controleren door een opgeleid techniker (basis 8u asbest)

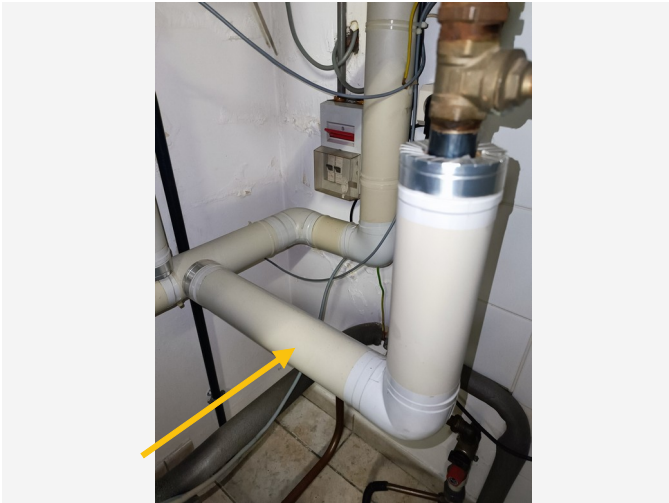
Er is geen pleisterlaag aanwezig, de isolatie is hierdoor niet verdacht.

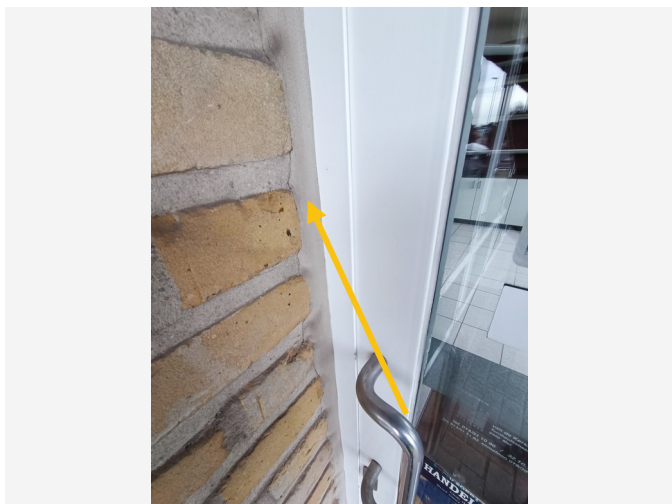
De mastiek werd gecontroleerd en als niet-asbesthoudend beschouwd. (zacht en elastisch)

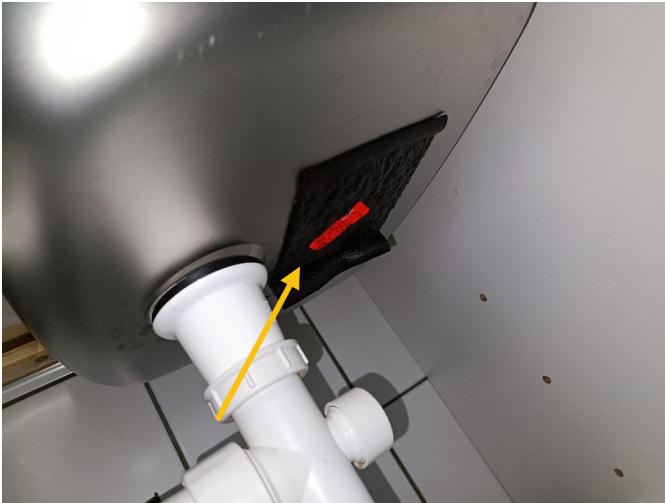
Ontdreuningsplaatje werd niet gecontroleerd; wasbak dateert van 2003.

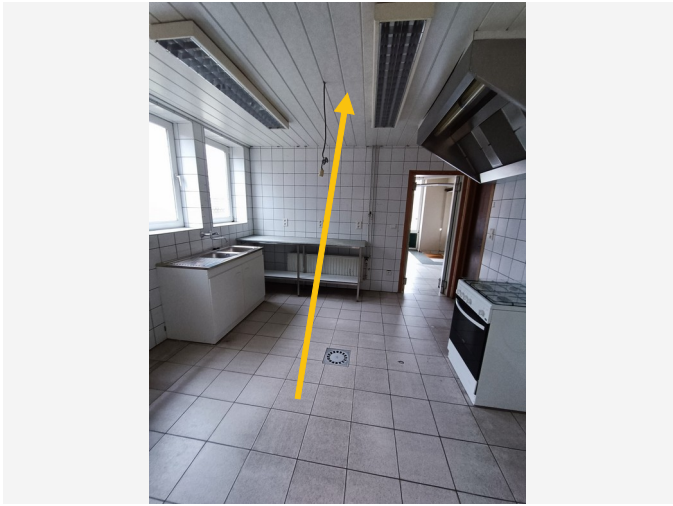
Enkele plafonds zijn afgewerkt met valse plafonds in plaatmateriaal. Het is niet duidelijk of er pleisterwerk aanwezig is achter deze valse plafonds, het is aangewezen om bijkomend onderzoek uit te voeren bij werken.

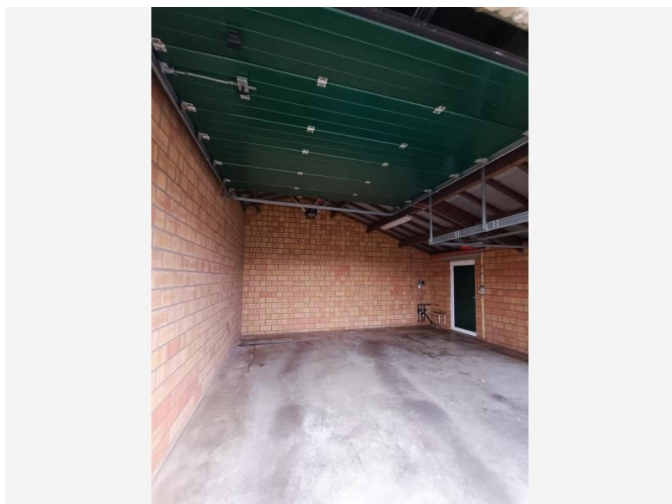
De garage met bijhorende afdak werd gecontroleerd. De constructie bestaat uit snelbouw.

Op het dak liggen dakpannen zonder asbestverdacht onderdak.

Geen zichtbare asbesthoudende materialen te noteren.

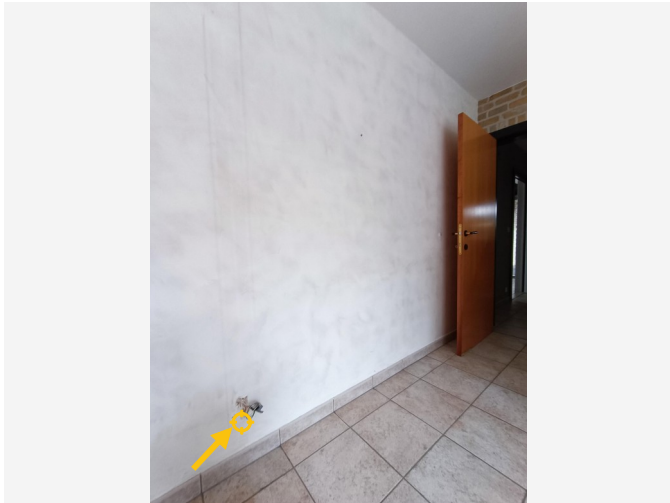
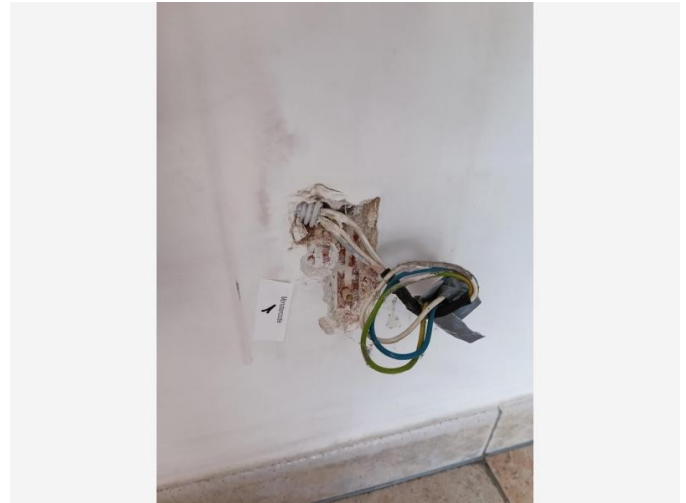
Geen asbest

#	Type	Referentie	Resultaat
9.1	Mengmonster	1	Geen asbest

Beschrijving	Pleisterwerk muren
Omgeving	Binnen
Primaire drager	Binnenwand

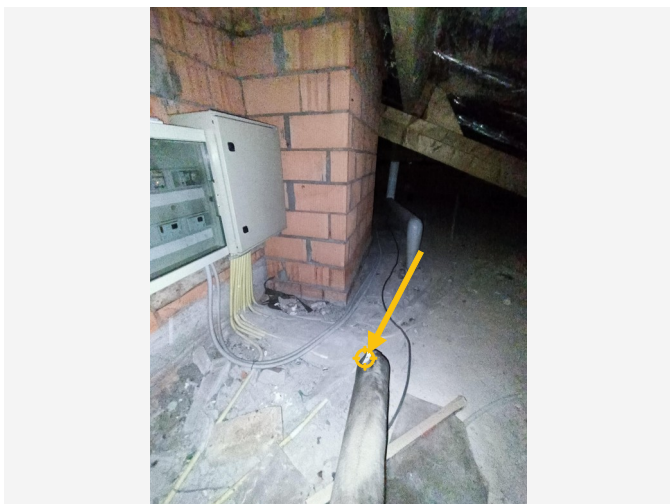
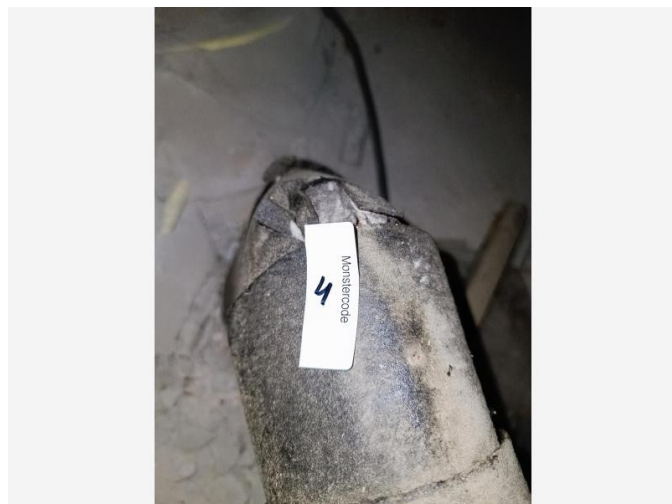
Geen asbest

#	Type	Referentie	Resultaat
10.1	Puntmonster	4	Geen asbest

Beschrijving	Bitumen leiding zolder
Omgeving	Binnen
Primaire drager	HVAC infrastructuur en uitrusting
Bindmiddel van materiaal	Bitumen (roofing, teer, asfalt)

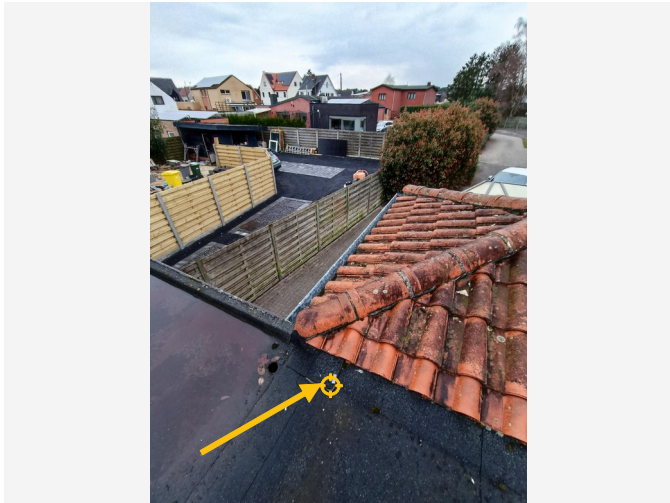
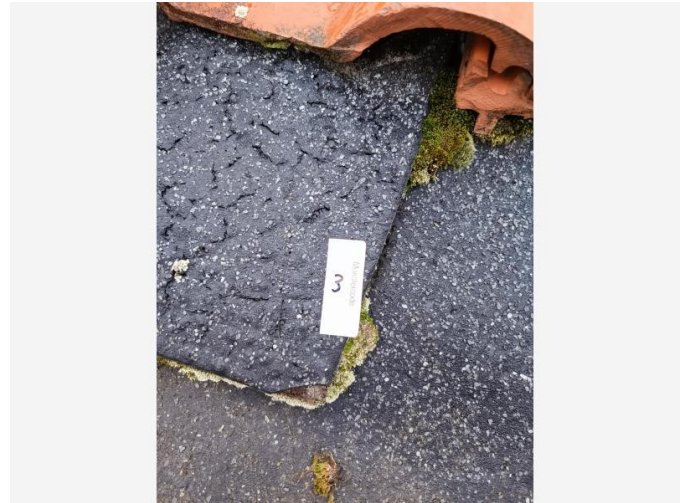
Geen asbest

#	Type	Referentie	Resultaat
11.1	Puntmonster	3	Geen asbest

Beschrijving	Roofing Carport
Omgeving	Buiten
Primaire drager	Plat dak
Bindmiddel van materiaal	Bitumen (roofing, teer, asfalt)

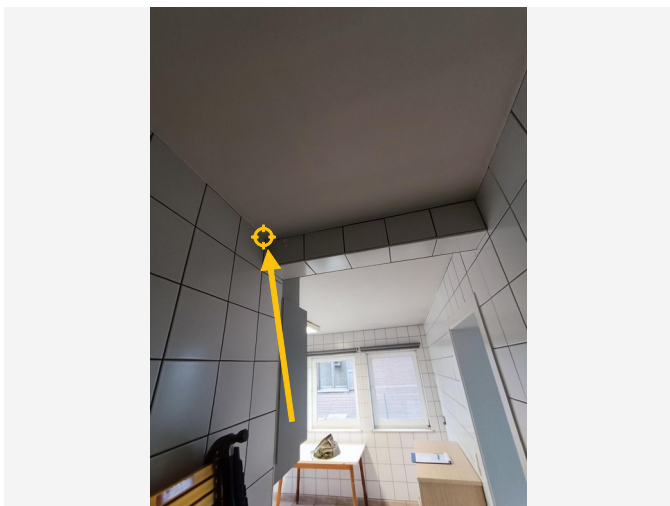
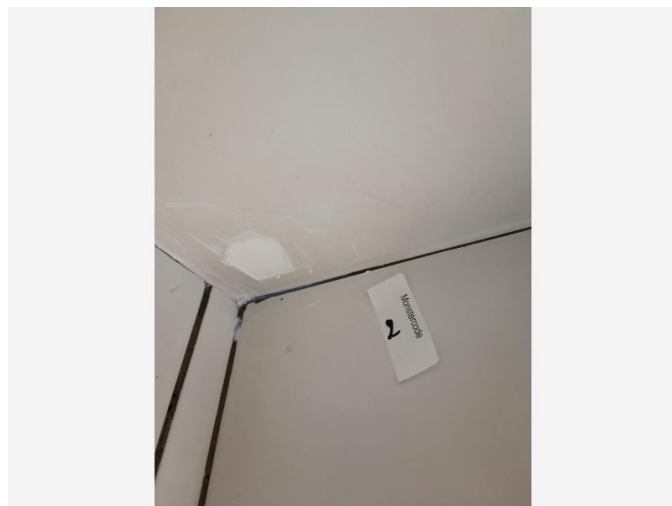
Geen asbest

#	Type	Referentie	Resultaat
12.1	Mengmonster	2	Geen asbest

Beschrijving	Pleisterwerk plafond
Omgeving	Binnen
Primaire drager	Plafond
Bindmiddel van materiaal	Gips - kalk
