Asbestinventarisatetest

Nieuwstraat 14, 3945 Ham

Attestnummer : 20240326-000377.000

Uitgegeven op : 26.03.2024

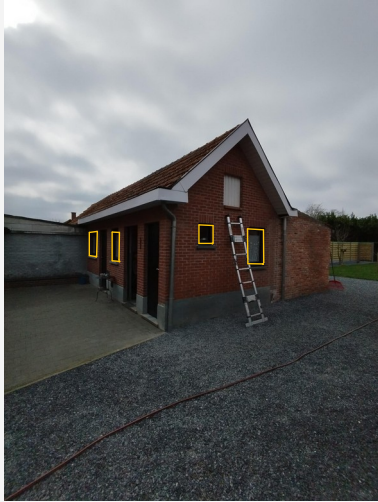
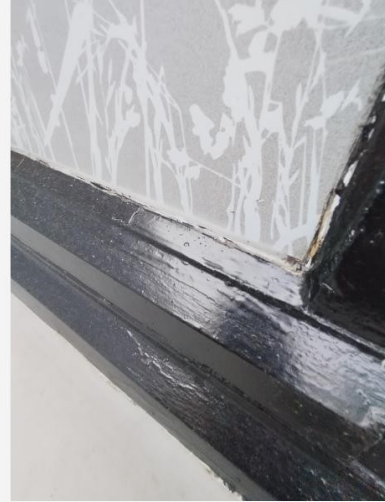
Fiche 1: Stopverf - Ramen/deuren - Bijgebouw (tuinbergingen, toilet, afdak)

Het asbestmateriaal valt onder de mijlpaal van 2040.

Eindbeoordeling materiaalrisico	Zeer laag materiaalrisico en/of zeer lage kans op vezelvrijgave
Opmerking	De stopverf is samen met de raamkozijnen geschilderd.

- Zorg voor een veilig beheer. Vermijd het beschadigen van het asbestmateriaal. Controleer de toestand jaarlijks op wijzigingen.

- Eenvoudige handelingen: enkel door erkend asbestverwijderaar
De toepassing extra fixeren en gebruik van puntafzuiging dmv stofzuiger met absoluut filter
De ramen kunnen eventueel in zijn geheel afgevoerd worden als asbesthoudend afval. Indien hout en glas gescheiden afgevoerd worden, mogen er geen stopverf restanten achterblijven op het houtwerk.

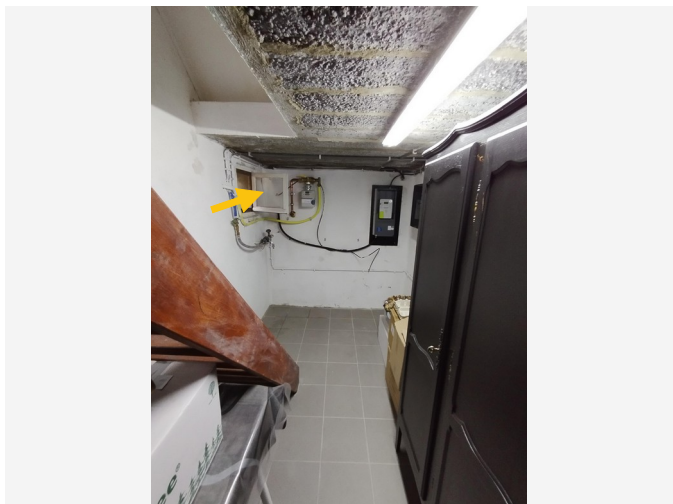
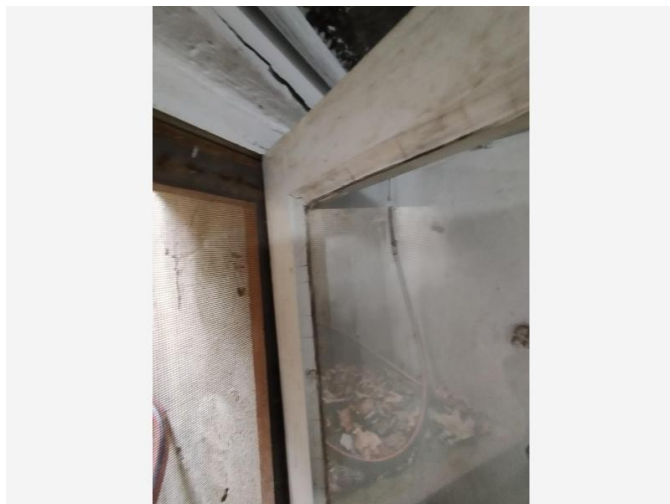
Het asbestmateriaal valt onder de mijlpaal van 2040.

Eindbeoordeling materiaalrisico	Zeer laag materiaalrisico en/of zeer lage kans op vezelvrijgave
Opmerking	De stopverf is geschilderd samen met het raamkozijn.

- Zorg voor een veilig beheer. Vermijd het beschadigen van het asbestmateriaal. Controleer de toestand jaarlijks op wijzigingen.

- Eenvoudige handelingen: enkel door erkend asbestverwijderaar
De toepassing extra fixeren en gebruik van puntafzuiging dmv stofzuiger met absoluut filter

De ramen kunnen eventueel in zijn geheel afgevoerd worden als asbesthoudend afval. Indien hout en glas gescheiden afgevoerd worden, mogen er geen stopverf restanten achterblijven op het houtwerk.

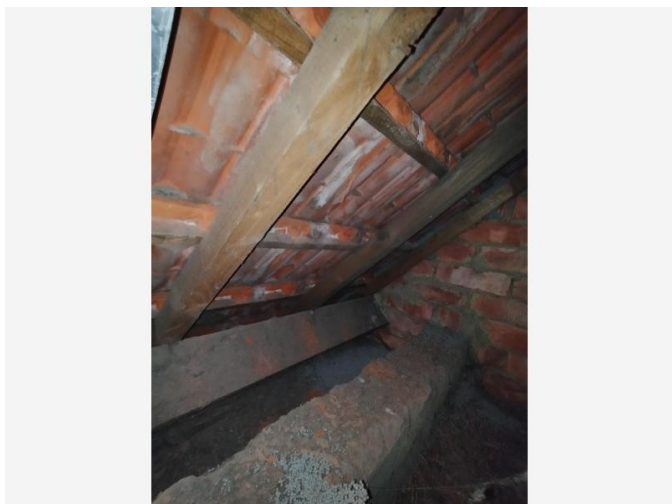
Het dak werd gecontroleerd (via de zolder) . Er is geen verdacht onderdak vastgesteld .

Er is isolatiemateriaal aanwezig (glaswol), op enkele plaatsen zijn de dakpannen duidelijk zichtbaar.

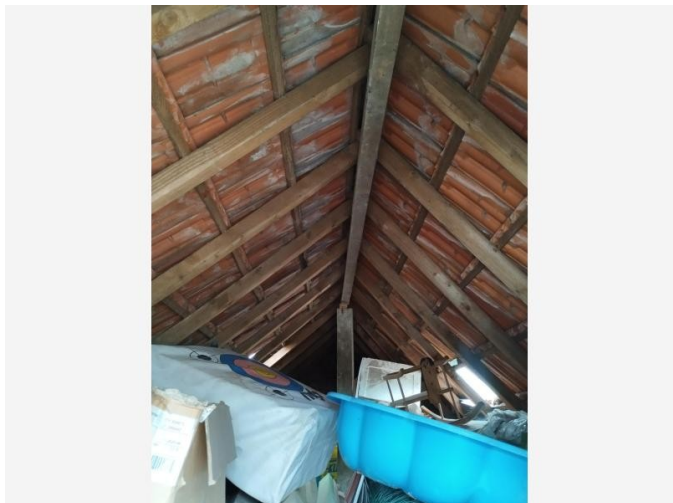
Fiche 4: Onderdak - Bijgebouw (tuinbergingen + toilet en afdak)

Het dak werd gecontroleerd (via de zolderruimte) . Er is geen verdacht onderdak vastgesteld .

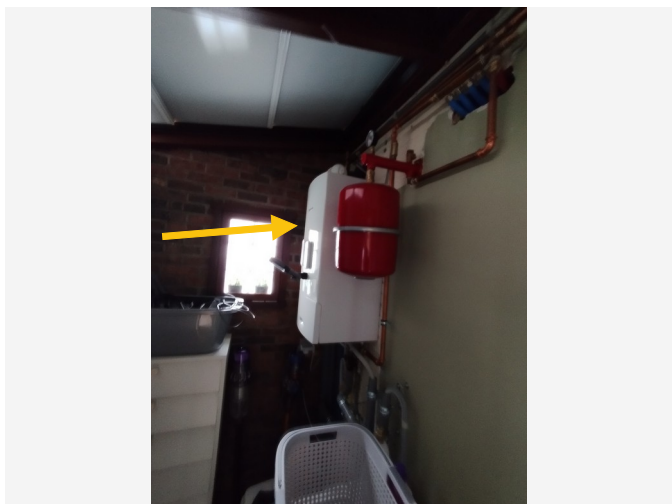
De cv-ketel van het merk JUNKERS is van een recent bouwjaar 2020 en is dus niet asbest - verdacht.

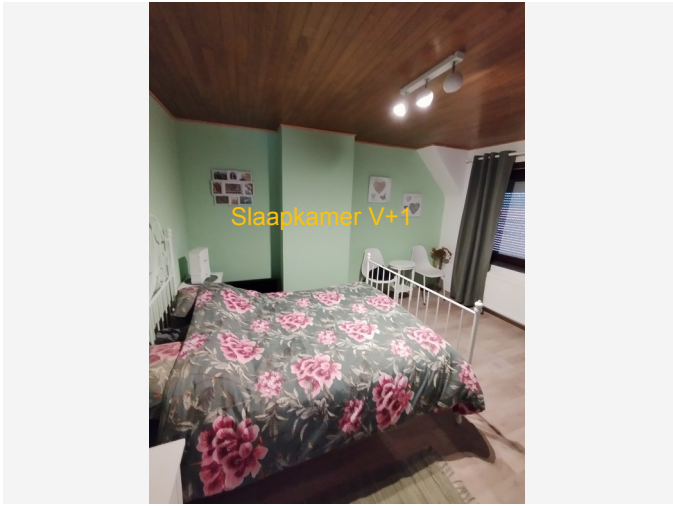
Enkele plafonds zijn afgewerkt met valse plafonds in plaatmateriaal. Het is niet duidelijk of er pleisterwerk aanwezig is achter deze valse plafonds, het is aangewezen om bijkomend onderzoek uit te voeren bij werken.

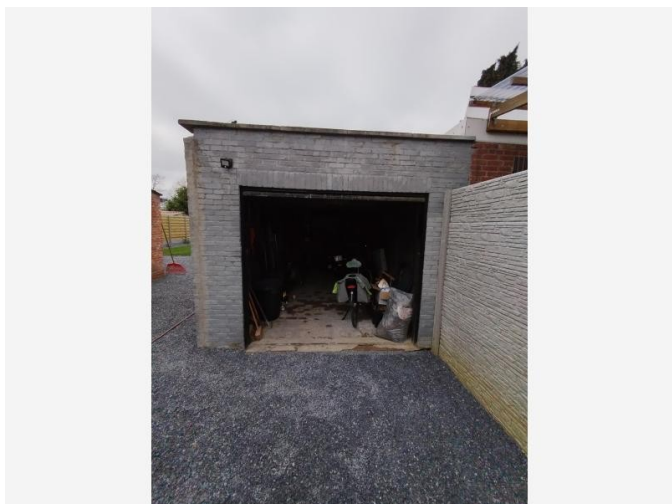
Er werden geen verdachte materialen aangetroffen.

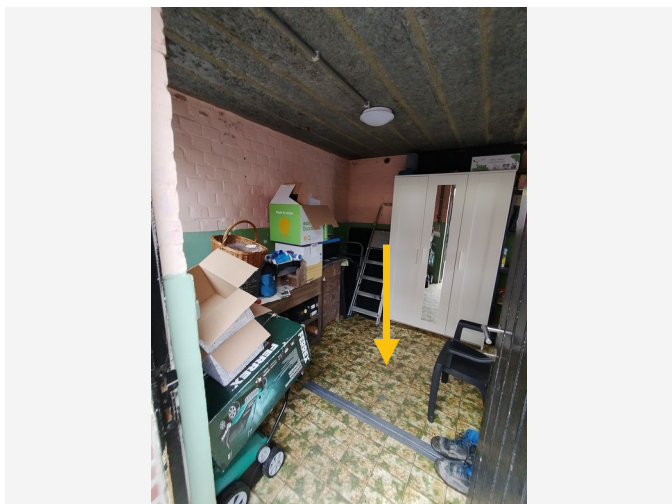
Volgens expertise kunnen we deze vinyl als niet asbest verdacht beschouwen (soepel en flexibel van structuur.)

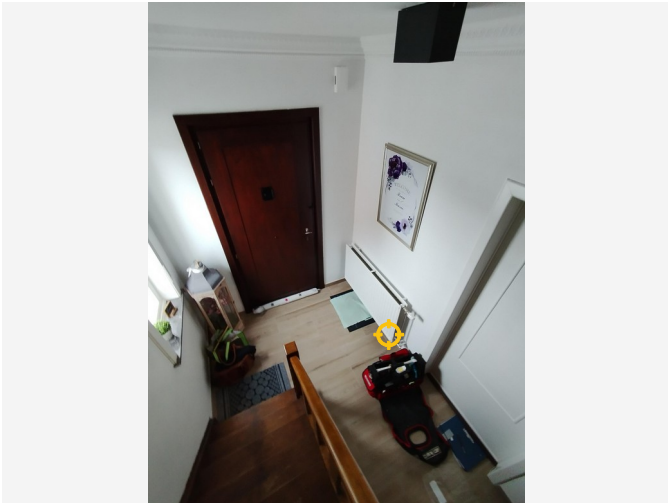
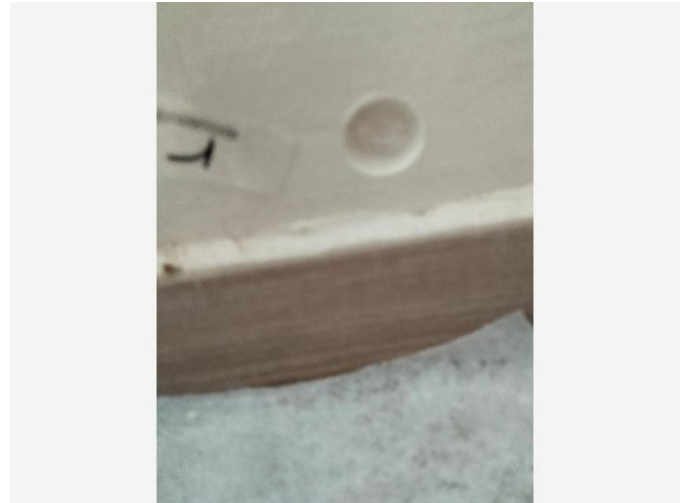
Fiche 9: Pleisterwerk Muren

Geen asbest

#	Type	Referentie	Resultaat
9.1	Mengmonster	1	Geen asbest

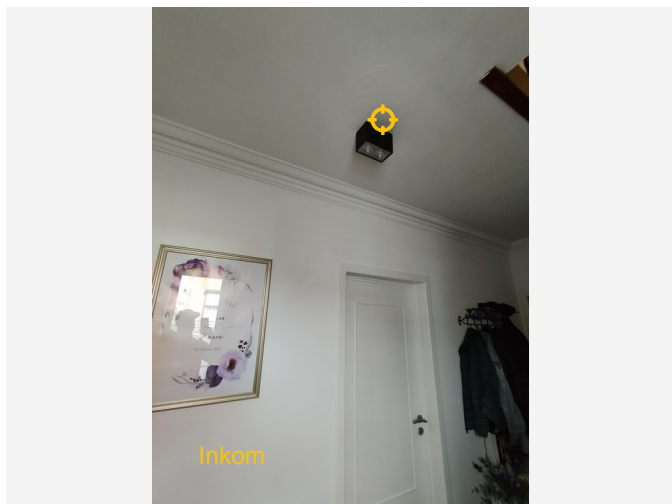
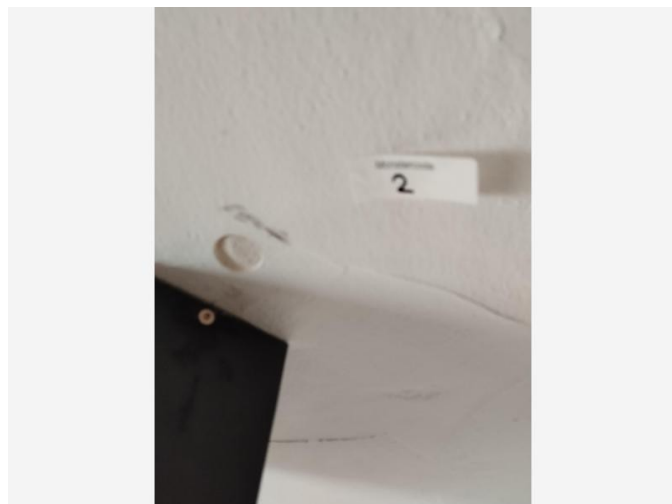
Geen asbest

#	Type	Referentie	Resultaat
10.1	Mengmonster	2	Geen asbest
