# Asbestinventarisatetest

Wateringstraat 93, 2400 Mol

Attestnummer : 20231205-000462.000

Uitgegeven op : 05.12.2023

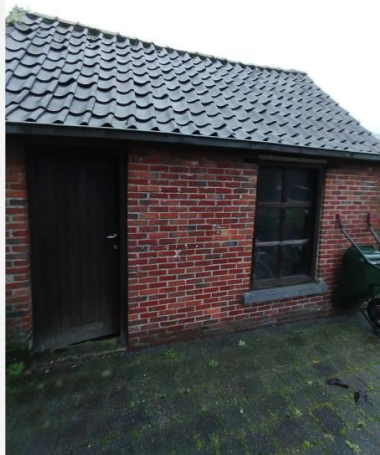
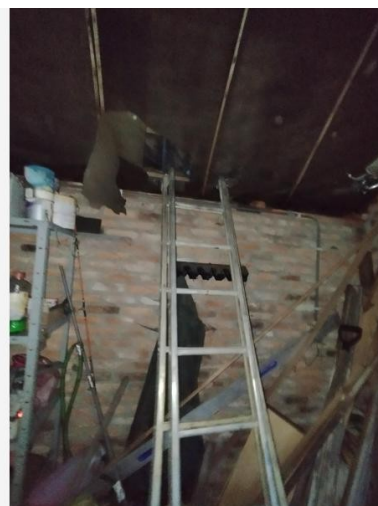
Het asbestmateriaal valt onder de mijlpaal van 2040.

Zorgvuldig beheren

Eindbeoordeling materiaalrisico	Laag materiaalrisico en/of verlaagde kans op vezelvrijgave
---------------------------------	--

Gebondenheid	Categorie 1: hechtgebonden in oorsprong
Asbestsoort (vezeltype)	Alleen chrysotiel
Asbestconcentratie	Laag (< 50%)
Afschermingsgraad van het gehele materiaal	Geheel of deels (ook) vrij aan de binnenlucht
Toestand van het materiaal	Licht beschadigd, licht verweerd. Intact materiaal type Pical – asbestboard of categorie III 'gebondenheid'

Beschrijving	Onderdak - Tuinhuis
Omgeving	Buiten
Primaire drager	Schuin dak
Asbestmateriaal	Dak- en gevelbekleding - Roofing
Bindmiddel van asbestmateriaal	Bitumen (roofing, teer, asfalt)
Gebondenheid op basis van bindmiddel	Hecht
Hoeveelheid (oppervlakte - aantal)	<ul style="list-style-type: none"><li>• 24,00 m<sup>2</sup> - 1 stuk</li></ul>
Totale oppervlakte	24,00 m <sup>2</sup>
Eenvoudig bereikbaar	Ja
Bevestigingswijze	<ul style="list-style-type: none"><li>• Geklemd</li><li>• Genageld, geniet</li></ul>

- Zorg voor een veilig beheer. Vermijd het beschadigen van het asbestmateriaal. Controleer de toestand jaarlijks op wijzigingen.

- Eenvoudige handelingen: mag via doe-het-zelf of door werknemer(s) met opleidingsattest eenvoudige handelingen  
Dragen van de nodige beschermingsmiddelen (mondmasker ffp3, handschoenen, tyvec) , De roofing voorzichtig verwijderen, extra fixeren en onmiddellijk verpakken of voorzichtig in container met asbest bag plaatsen, alle werknemer(s) moeten wel beschikken over een opleidingsattest eenvoudige handelingen 8u

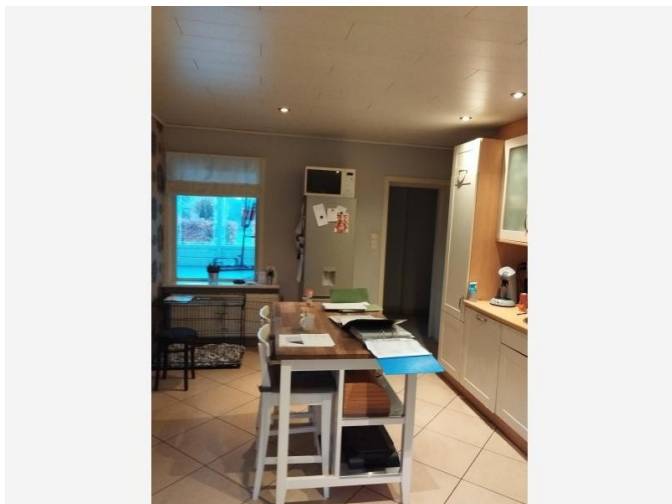
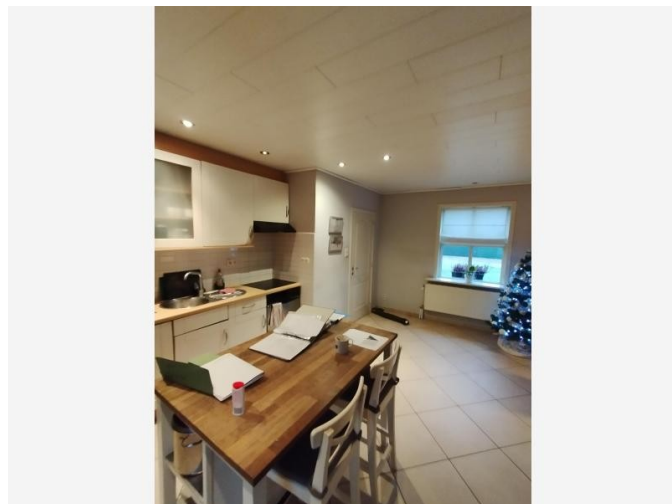
Het asbestmateriaal valt onder de mijlpaal van 2040.

Zorgvuldig beheren

- > slopen/uitbreken van plafonds
- > schuren ter voorbereiding van verfwerken
- > boren van gaten voor pluggen

Eindbeoordeling materiaalrisico	Zeer laag materiaalrisico en/of zeer lage kans op vezelvrijgave
---------------------------------	---

Gebondenheid	Categorie 2: niet-hechtgebonden met matrix
Asbestsoort (vezeltype)	Amfibool aanwezig, uitgezonderd crocidoliet
Asbestconcentratie	Laag (< 50%)
Afschermingsgraad van het gehele materiaal	Niet stootvaste afscherming
Toestand van het materiaal	Onbeschadigd, niet verweerd

Beschrijving	Pleisterwerk Muren
Omgeving	Binnen
Primaire drager	Binnenwand
Asbestmateriaal	In-situ afwerkingslagen - Pleisterwerk (wand, plafond, ...)
Bindmiddel van asbestmateriaal	Gips - kalk
Gebondenheid op basis van bindmiddel	Niet-hechtgebonden

- Zorg voor een veilig beheer. Vermijd het beschadigen van het asbestmateriaal. Controleer de toestand jaarlijks op wijzigingen.
- Voer bijkomende staalname(s) uit.

- Hermetische zone (erkend asbestverwijderaar)  
Het pleisterwerk wordt verwijderd tot op de draagmuur/plafond, dit is een losgebonden toepassing en dient verwijderd te worden in een hermetische zone. Voer bijkomende staalnames uit om bepaalde zones uit te sluiten.

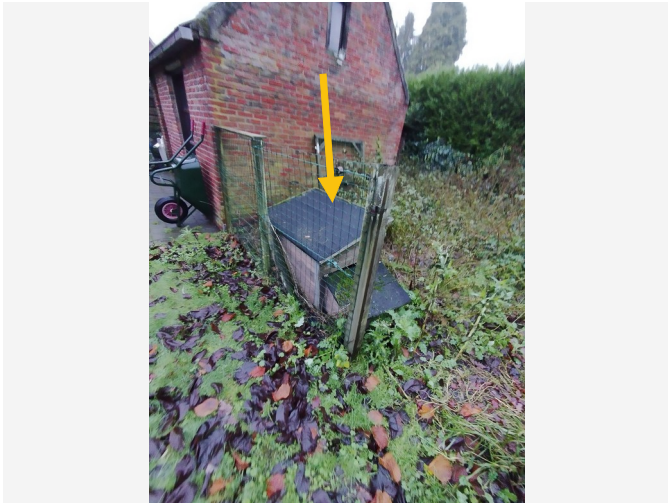
Situeringfoto

### Uitgesloten van inspectie

**Bouwjaar:** 2016

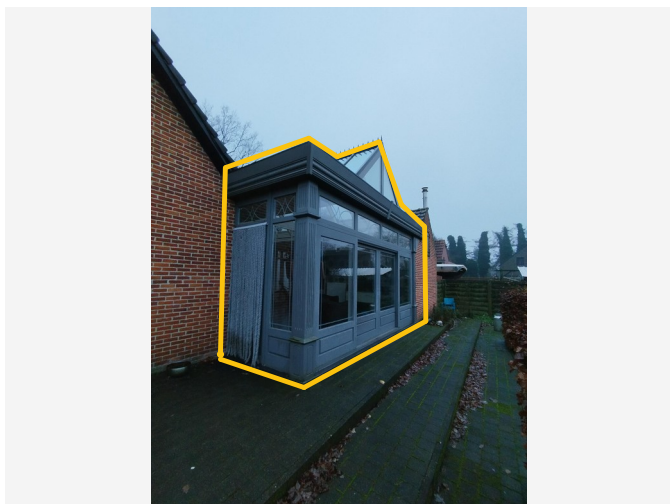
Situeringfoto

### Uitgesloten van inspectie

**Bouwjaar:** 2009

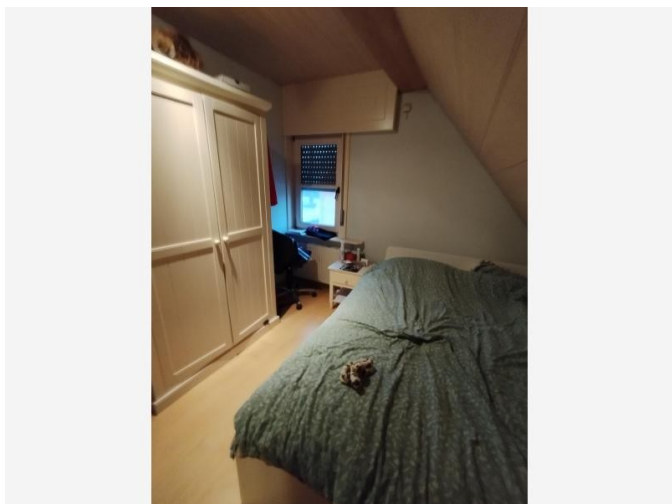
Vrije foto

De volledige v+1 is afgewerkt met valse wanden en plafonds dit werd visueel en auditief vastgesteld.

Het is niet duidelijk of er pleisterwerk aanwezig is achter deze valse plafonds en wanden, het is aangewezen om bijkomend onderzoek uit te voeren bij werken.

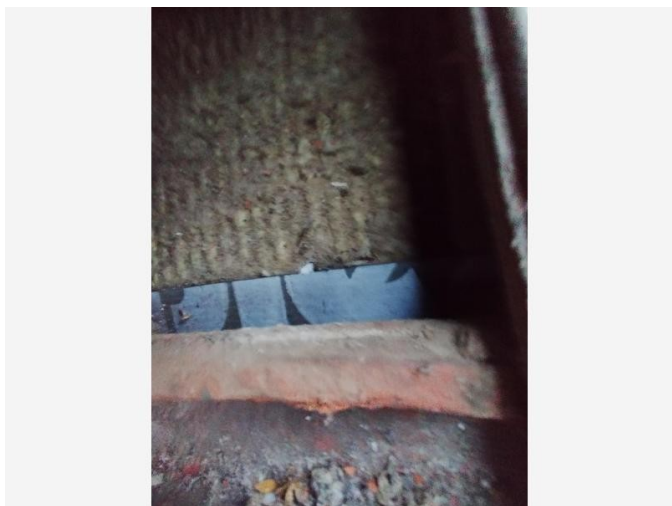
Vrije foto

Het dak werd gecontroleerd (,optillen van een dakpan) . Er is geen verdacht onderdak vastgesteld .

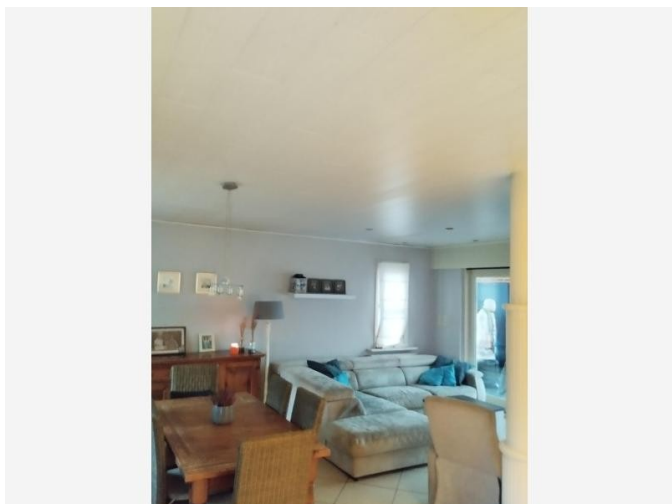
Vrije foto

De GLV werd afgewerkt met valse plafonds, echter is het niet duidelijk of er zich achter de plafonds pleisterwerk bevindt.

Het is aangewezen om bijkomend onderzoek uit te voeren bij werken.

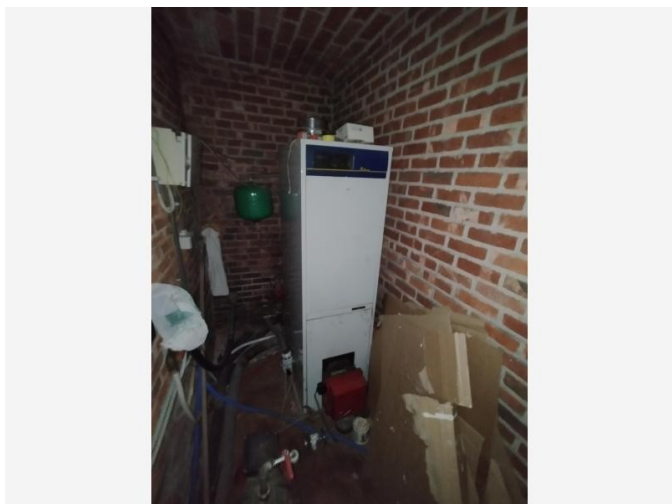
Vrije foto

Het bouwjaar is niet teruggevonden en het exact gebruik van asbesthoudend materiaal is niet gekend. Laat de ketel controleren door een opgeleid techniek (basis 8 u asbest) tijdens het onderhoud

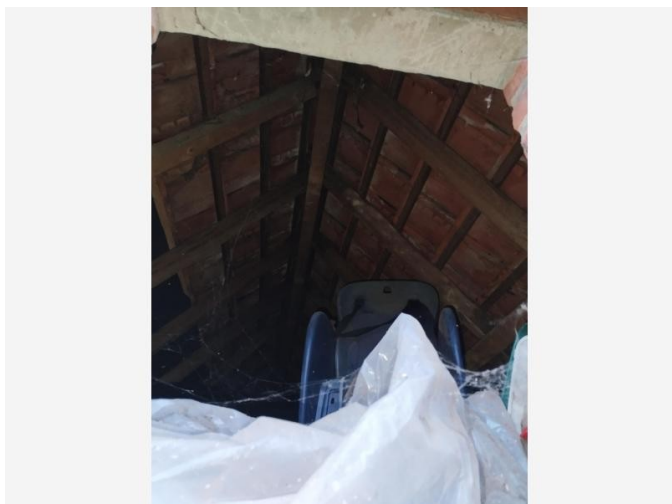
Vrije foto

Het dak werd gecontroleerd ( optillen van een dakpan en via het luik van de kruipzolder) . Er is geen verdacht onderdak vastgesteld .

Via het luik van de kruipzolder zijn de dakpannen duidelijk zichtbaar.

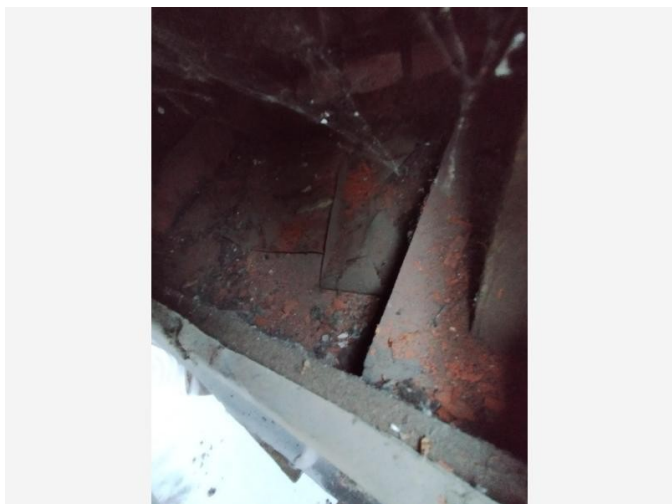
Vrije foto

Het dak werd gecontroleerd (via een dakraam ,optillen van een dakpan) . Er is geen verdacht onderdak vastgesteld . Er is isolatie aanwezig.
