Asbestinventarisatetest

De-Billemontstraat 20, 2440 Geel

Attestnummer : 20240108-000110.000

Uitgegeven op : 08.01.2024

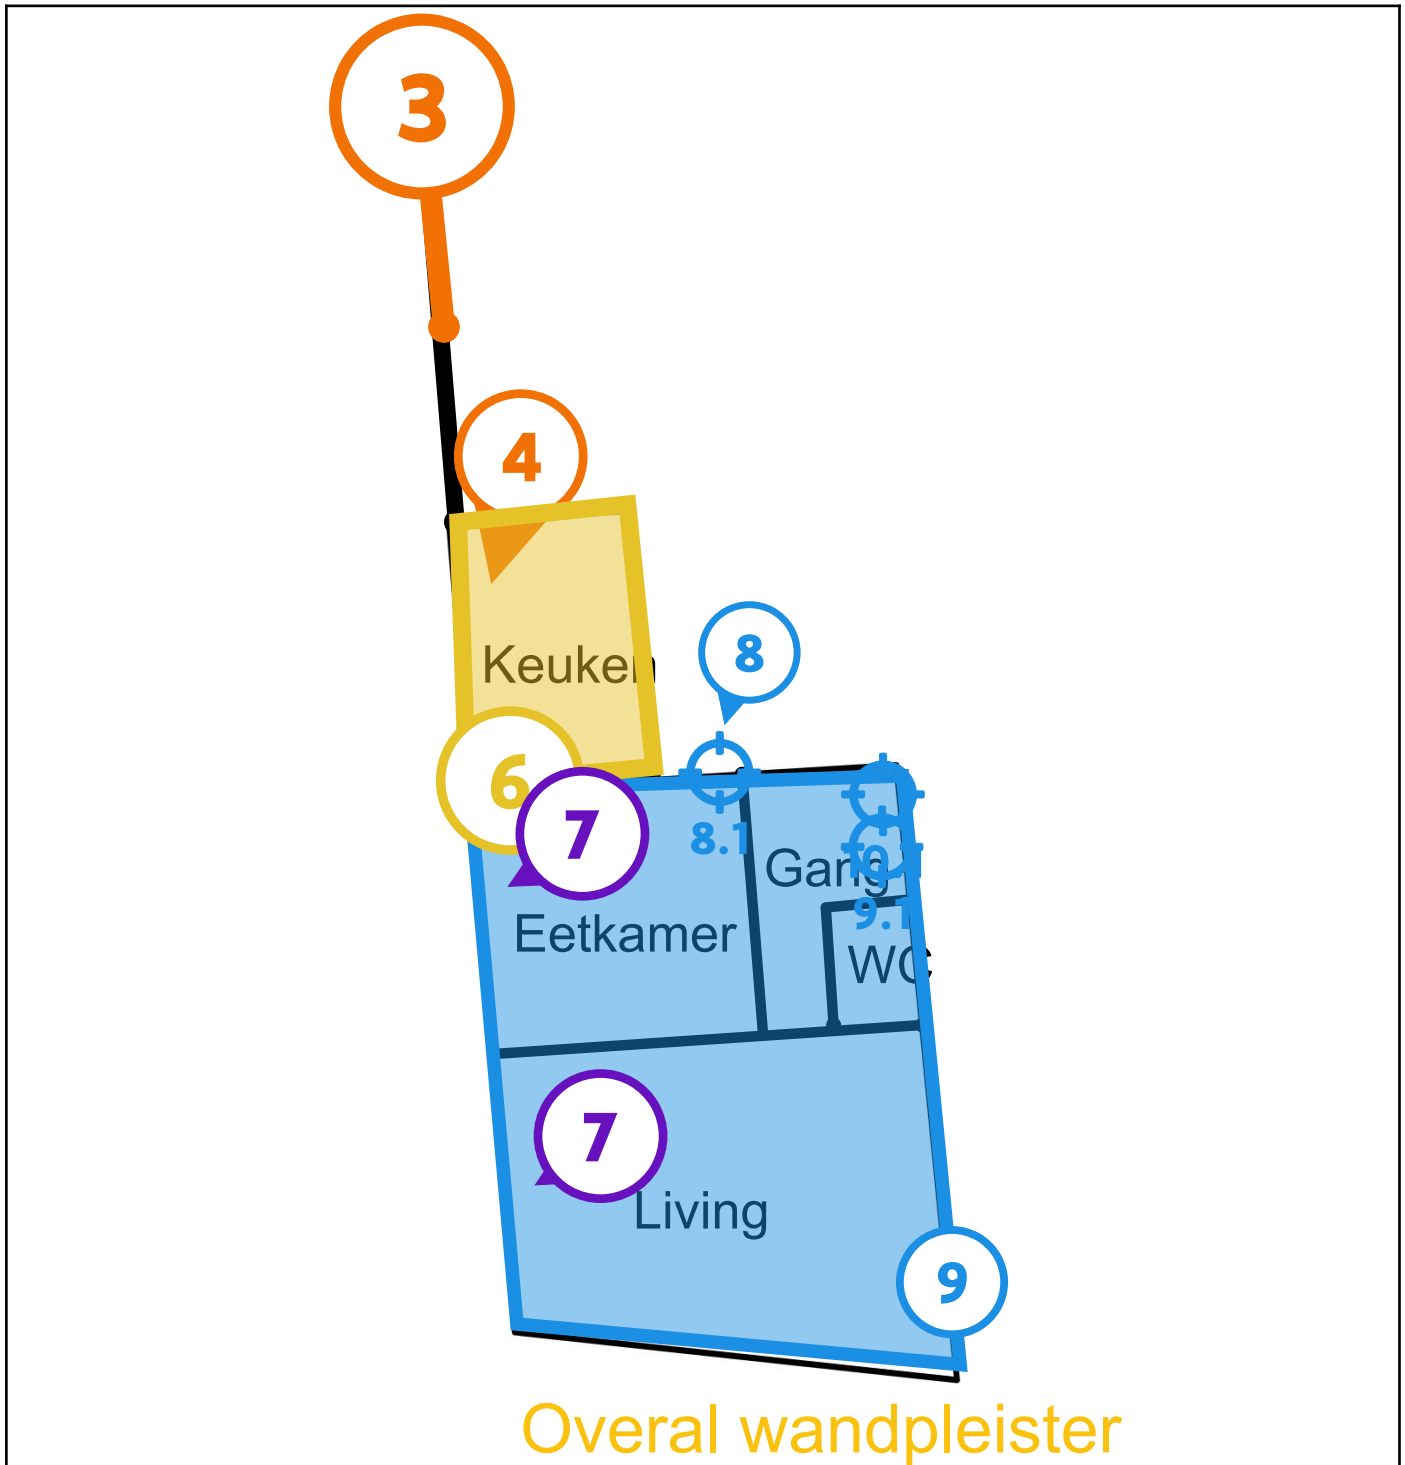
Plan 1.1: Gelijkvloers plan

Beschrijving	Type	Actie
3. Gevelleien gemeenschappelijke muur	Asbestmateriaal	Verwijderen

4. Schouw achterzijde	Asbestmateriaal	Verwijderen
6. Roofing plat dak	Asbestmateriaal	Zorgvuldig beheren
7. Gaskachels	Advies	-
8. Stopverf oudste ramen	Geen asbest	-
8.1 Code: 3	Puntmonster	-
9. Plafondpleister	Geen asbest	-
9.1 Code: 2	Mengmonster	-
10. Wandpleister	Geen asbest	-
10.1 Code: 1	Mengmonster	-

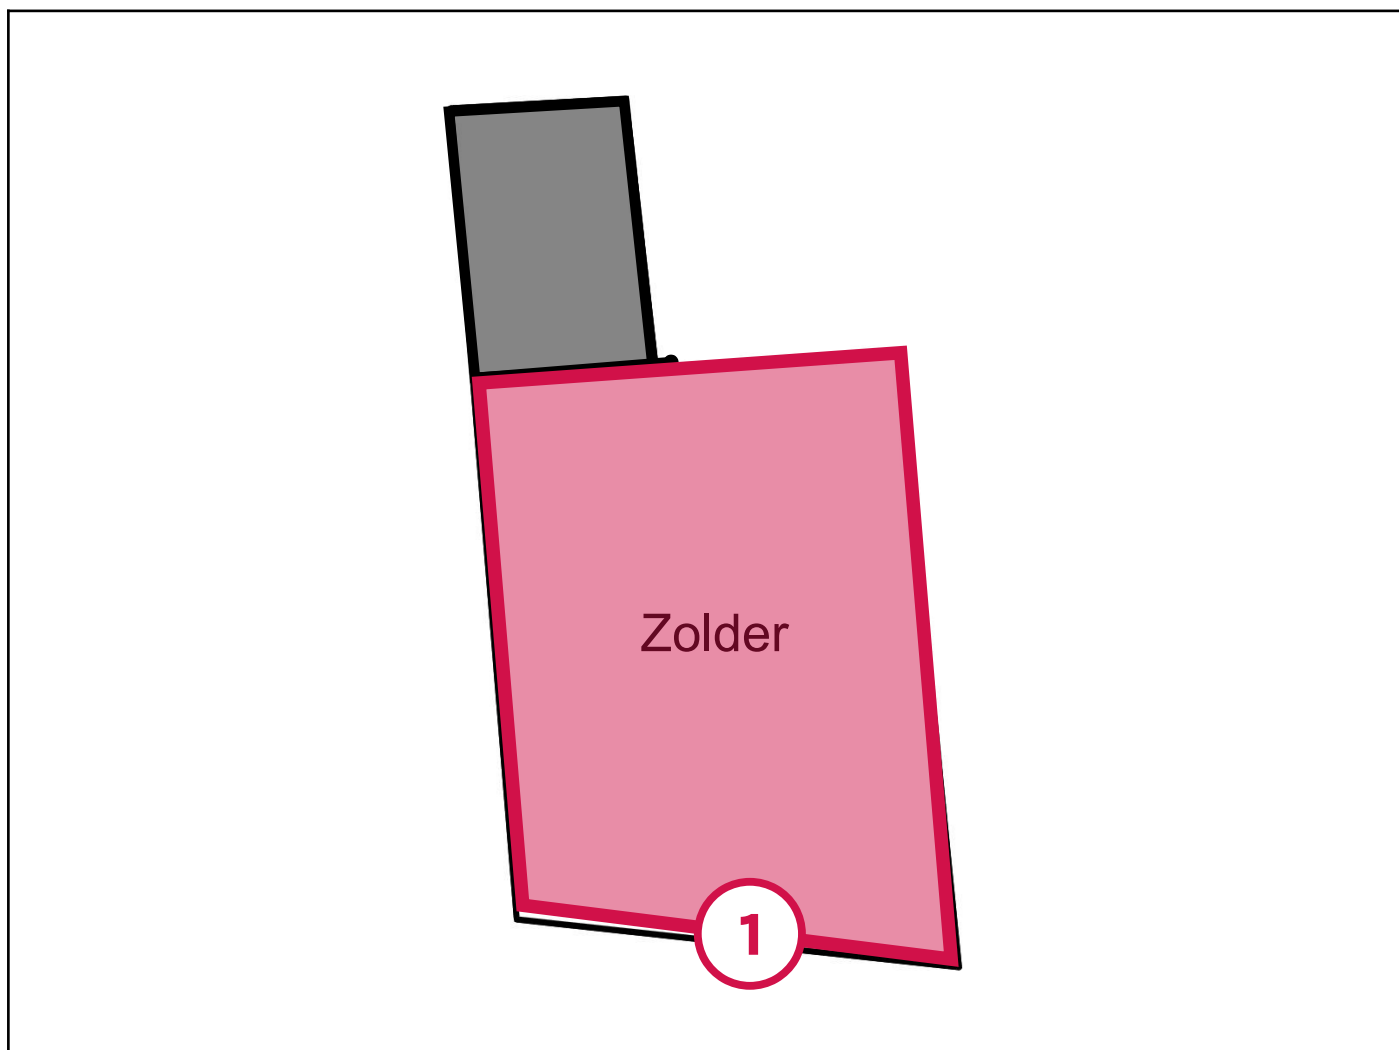
Plan 1.3: Zolder plan

Beschrijving	Type	Actie
1. Dakleien	Asbestmateriaal	Dringend verwijderen

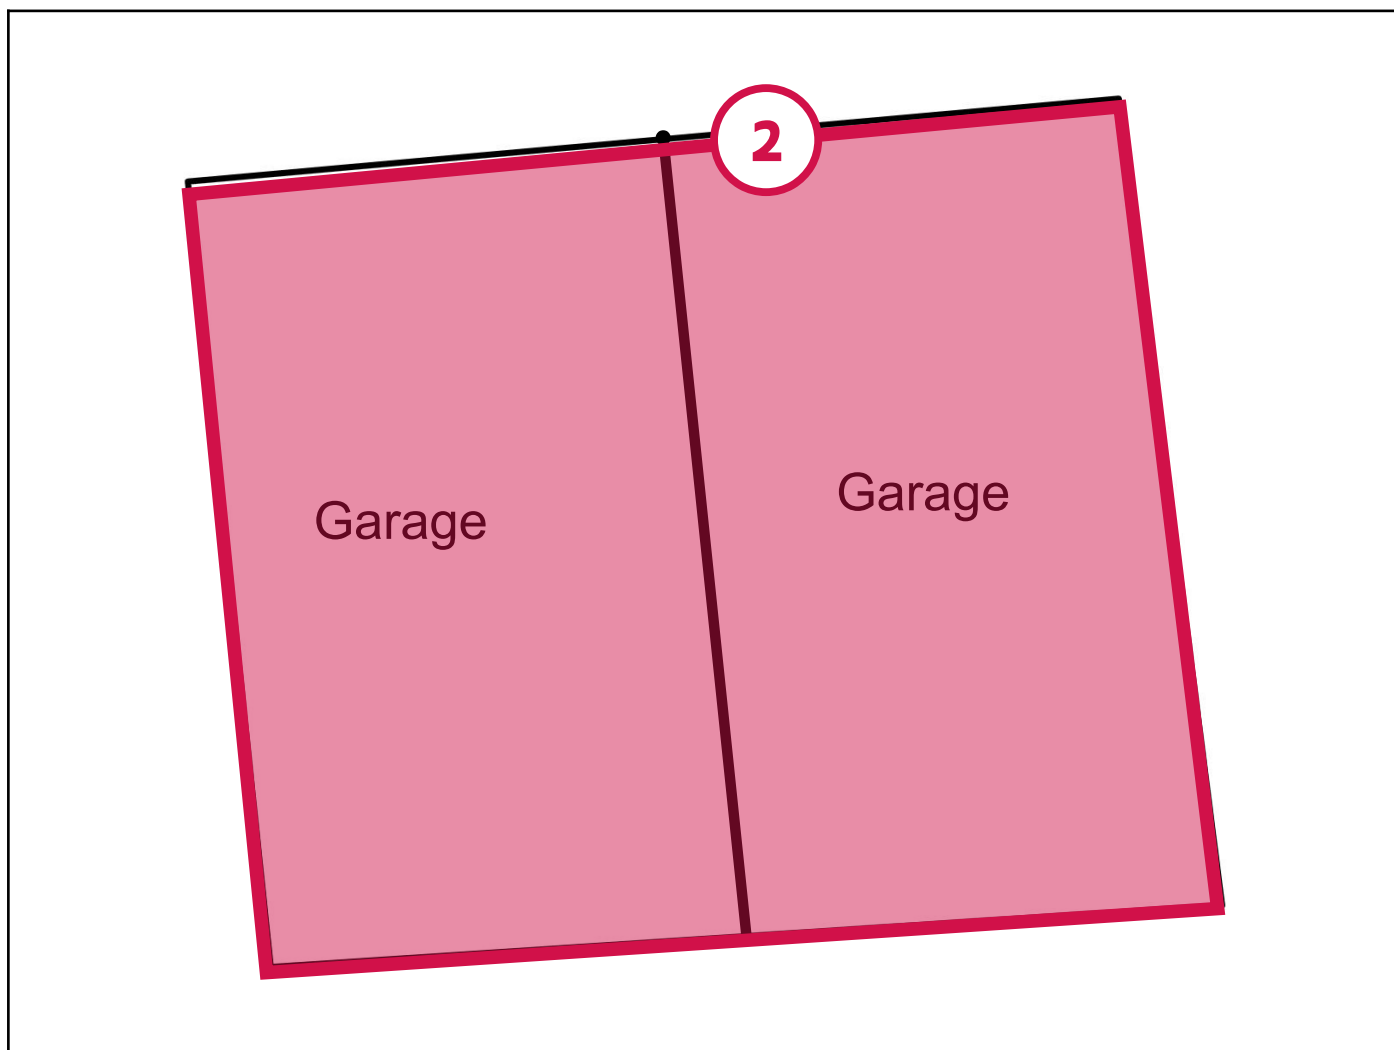
Plan 2.1: Garages plan

Beschrijving	Type	Actie
2. Golfplaten garages	Asbestmateriaal	Dringend verwijderen

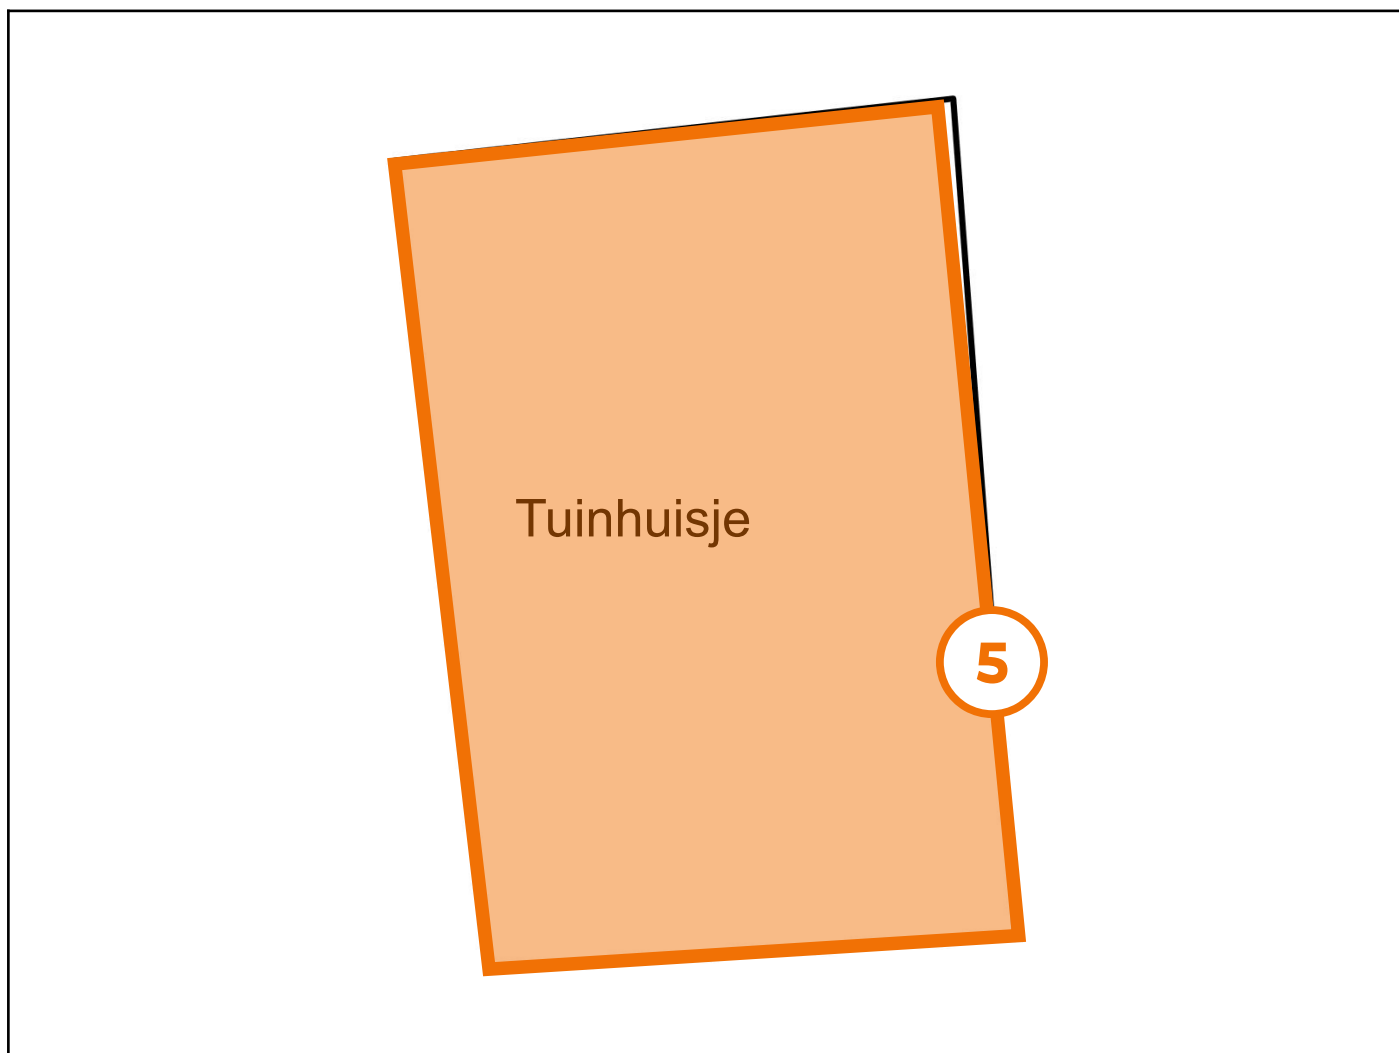
Plan 3.1: Tuinhuisje plan

Beschrijving	Type	Actie
5. Onderdak menuiserie tuinhuisje	Asbestmateriaal	Maatregelen nemen

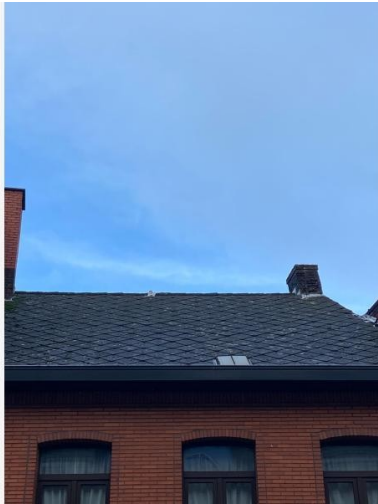
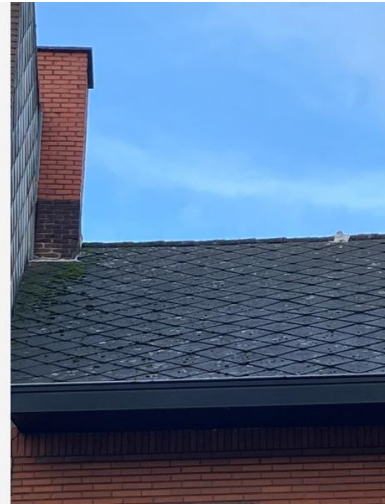
Dringend verwijderen

Eindbeoordeling materiaalrisico	Hoog materiaalrisico en/of hoge kans op vezelvrijgave
---------------------------------	---

Gebondenheid	Categorie 1: hechtgebonden in oorsprong
Asbestsoort (vezeltype)	Crocidoliet aanwezig
Asbestconcentratie	Laag (< 50%)
Afschermingsgraad van het gehele materiaal	Geheel of deels (ook) vrij aan de binnenlucht
Toestand van het materiaal	Matig beschadigd, matig verweerd

Beschrijving	Dakleien
Omgeving	Grenst aan binnen- en buitenlucht
Primaire drager	Schuin dak
Asbestmateriaal	Dak- en gevelbekleding - Lei, shingle
Bindmiddel van asbestmateriaal	Cement
Gebondenheid op basis van bindmiddel	Hecht
Hoeveelheid (oppervlakte - aantal)	• 80,00 m ² - 1 stuk
Totale oppervlakte	80,00 m ²

- Verwijder dit asbestmateriaal zo snel mogelijk. Volg de toestand goed op.

Indien mogelijk de ondervloer afdekken, de leien voorzichtig verwijderen, extra fixeren, niet breken, niet gooien, onmiddellijk verpakken of voorzichtig in container met asbestzak plaatsen.

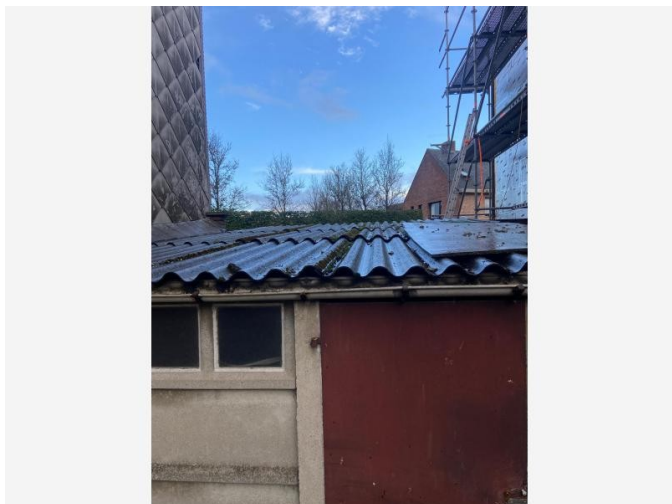
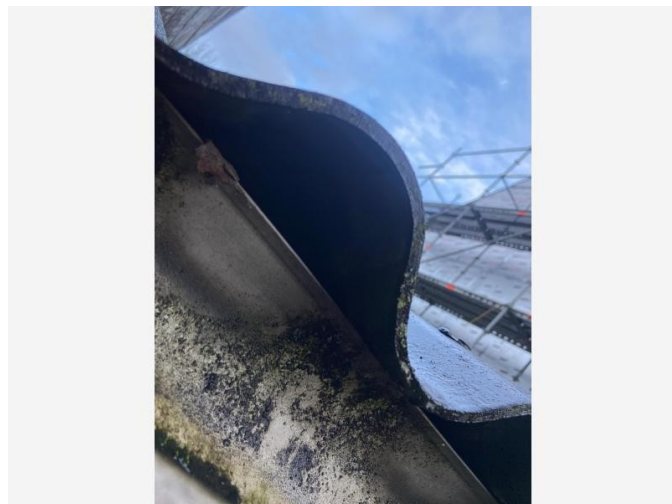
Dringend verwijderen

Eindbeoordeling materiaalrisico	Hoog materiaalrisico en/of hoge kans op vezelvrijgave
---------------------------------	---

Gebondenheid	Categorie 1: hechtgebonden in oorsprong
Asbestsoort (vezeltype)	Crocidoliet aanwezig
Asbestconcentratie	Laag (< 50%)
Afschermingsgraad van het gehele materiaal	Geheel of deels (ook) vrij aan de binnenlucht
Toestand van het materiaal	Matig beschadigd, matig verweerd

Beschrijving	Golfplaten garages
Omgeving	Grenst aan binnen- en buitenlucht
Primaire drager	Schuin dak
Asbestmateriaal	Dak- en gevelbekleding - Golfplaat
Bindmiddel van asbestmateriaal	Cement
Gebondenheid op basis van bindmiddel	Hecht
Hoeveelheid (oppervlakte - aantal)	• 25,00 m ² - 1 stuk

- Verwijder dit asbestmateriaal zo snel mogelijk. Volg de toestand goed op.

Ondervloer afdekken, golfplaten voorzichtig verwijderen, extra fixeren, niet breken, niet gooien, onmiddellijk verpakken of voorzichtig in container met asbestzak plaatsen. De constructiebalken zullen ook gereinigd worden met vochtige doeken en een goedgekeurde asbeststofzuiger met absoluutfilter.

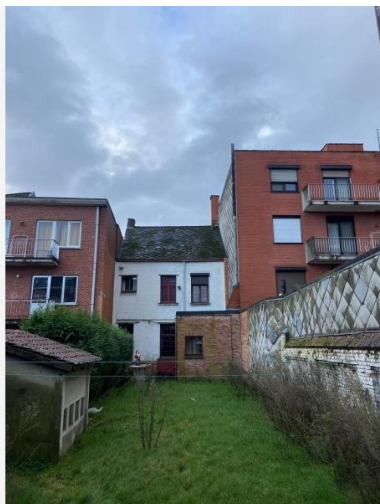
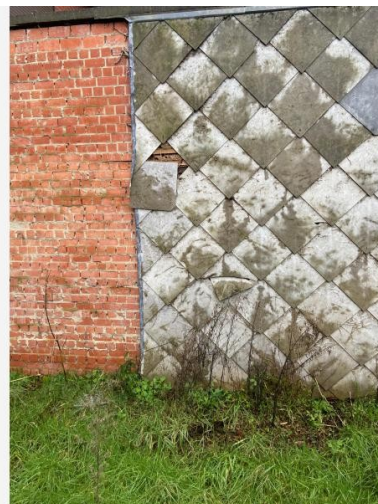
Verwijderen

Eindbeoordeling materiaalrisico	Verhoogd materiaalrisico en/of verhoogde kans op vezelvrijgave
---------------------------------	--

Gebondenheid	Categorie 1: hechtgebonden in oorsprong
Asbestsoort (vezeltype)	Crocidoliet aanwezig
Asbestconcentratie	Laag (< 50%)
Afschermingsgraad van het gehele materiaal	Geheel of deels vrij aan de buitenlucht
Toestand van het materiaal	Matig beschadigd, matig verweerd

Beschrijving	Gevelleien gemeenschappelijke muur
Omgeving	Buiten
Primaire drager	Wand vrijstaand (scheidingsmuur, ...)
Asbestmateriaal	Dak- en gevelbekleding - Lei, shingle
Bindmiddel van asbestmateriaal	Cement
Gebondenheid op basis van bindmiddel	Hecht
Hoeveelheid (oppervlakte - aantal)	• 30,00 m ² - 1 stuk

Totale oppervlakte	30,00 m ²
Eenvoudig bereikbaar	Ja
Bevestigingswijze	<ul style="list-style-type: none">• Genageld, geniet
Identificatiemethode	Vaststelling zonder monsternamen
Destructieve handeling voor identificatie	Nee
Opmerking	Advies: ook leien aan muur van geburen.

- Verwijder dit asbestmateriaal zo snel mogelijk. Volg de toestand goed op.

Indien mogelijk de ondervloer afdekken, de leien voorzichtig verwijderen, extra fixeren, niet breken, niet gooien, onmiddellijk verpakken of voorzichtig in container met asbestzak plaatsen.

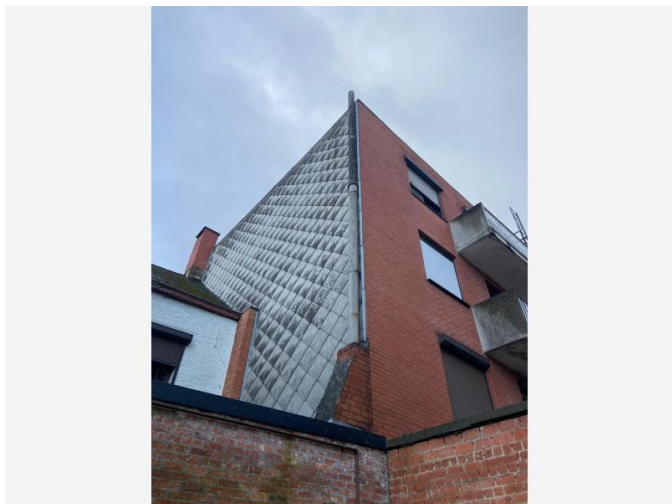
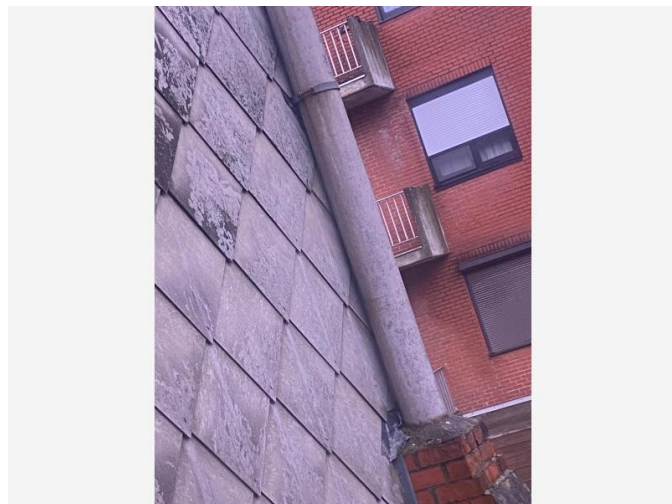
Eindbeoordeling materiaalrisico	Verhoogd materiaalrisico en/of verhoogde kans op vezelvrijgave
---------------------------------	--

Gebondenheid	Categorie 1: hechtgebonden in oorsprong
Asbestsoort (vezeltype)	Crocidoliet aanwezig
Asbestconcentratie	Laag (< 50%)
Afschermingsgraad van het gehele materiaal	Geheel of deels vrij aan de buitenlucht
Toestand van het materiaal	Matig beschadigd, matig verweerd

Beschrijving	Schouw achterzijde
Omgeving	Buiten
Primaire drager	HVAC infrastructuur en uitrusting
Asbestmateriaal	Rookgaskanaal
Bindmiddel van asbestmateriaal	Cement
Gebondenheid op basis van bindmiddel	Hecht
Hoeveelheid (lengte - omtrek - dikte - aantal)	<ul style="list-style-type: none">• 6,00 m - 40,00 cm - 20,00 cm - 1 stuk
Totaal volume	0,48 m ³
Eenvoudig bereikbaar	Ja
Bevestigingswijze	<ul style="list-style-type: none">• Verlijmd, ingegoten, versmeerd
Identificatiemethode	Vaststelling zonder monsternamen

- Zorg voor een veilig beheer. Vermijd het beschadigen van het asbestmateriaal. Controleer de toestand jaarlijks op wijzigingen.

- Eenvoudige handelingen: mag via doe-het-zelf of door werknemer(s) met opleidingsattest eenvoudige handelingen
EH doe-het-zelf of opgeleid personeel 8u opleiding: De buis kan voorzichtig losgebeiteld worden, extra bevochtigen om stof te voorkomen + dragen van de nodige beschermingsmiddelen (mondmasker FFP3, handschoenen, tyvec) Bij de gemeente/containerpark afsluitzakken halen om dubbel in te pakken en af te voeren naar het containerpark als hechtgebonden asbestafval.

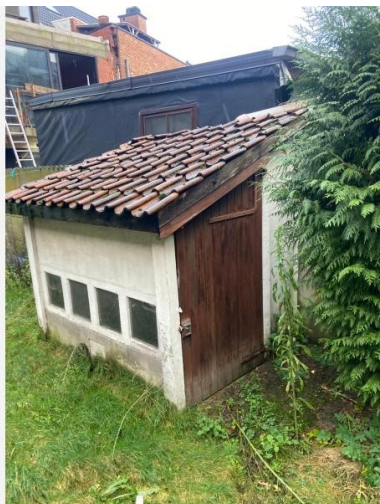
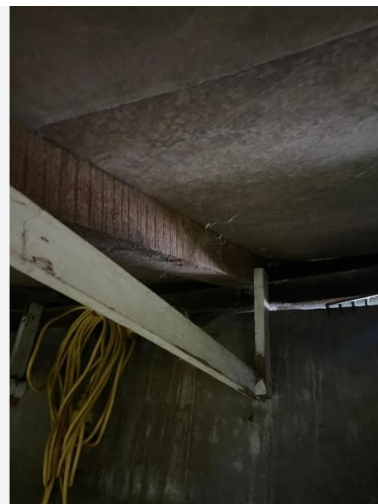
Maatregelen nemen

Eindbeoordeling materiaalrisico	Verhoogd materiaalrisico en/of verhoogde kans op vezelvrijgave
---------------------------------	--

Gebondenheid	Categorie 1: hechtgebonden in oorsprong
Asbestsoort (vezeltype)	Crocidoliet aanwezig
Asbestconcentratie	Laag (< 50%)
Afschermingsgraad van het gehele materiaal	Geheel of deels (ook) vrij aan de binnenlucht
Toestand van het materiaal	Licht beschadigd, licht verweerd. Intact materiaal type Pical – asbestboard of categorie III 'gebondenheid'

Beschrijving	Onderdak menuiserie tuinhuisje
Omgeving	Binnen
Primaire drager	Schuin dak
Asbestmateriaal	Plaat, paneel, tablet - Type Menuiserie
Bindmiddel van asbestmateriaal	Cement
Gebondenheid op basis van bindmiddel	Hecht
Hoeveelheid (oppervlakte - dikte - aantal)	• 2,00 m ² - 0,50 cm - 1 stuk
Totaal volume	0,01 m ³

Eenvoudig bereikbaar	Nee <ul style="list-style-type: none">Het asbestmateriaal is bedekt (uitgezonderd laag verf, coating, behang, kunststof, textiel) en het wegnemen van het bedekkende materiaal kan niet zonder het bedekkende materiaal te beschadigen.
Bevestigingswijze	<ul style="list-style-type: none">Geklemd
Identificatiemethode	Vaststelling zonder monsternamen
Destructieve handeling voor identificatie	Nee

- Zorg voor een veilig beheer en verwijder dit asbestmateriaal wanneer het bij werken eenvoudig bereikbaar wordt. Controleer de toestand jaarlijks op wijzigingen.

- Eenvoudige handelingen: mag via doe-het-zelf of door werknemer(s) met opleidingsattest eenvoudige handelingen
Eenvoudige handelingen: mag via doe-het-zelf of door werknemer(s) met opleidingsattest eenvoudige handelingen; Dek de zoldervloer af met plastic folie. Dragen van de nodige beschermingsmiddelen (mondmasker FFP3, handschoenen, tyvec). Verwijder de dakpannen. Fixeer het plaatmateriaal, de asbesthoudende platen één voor één en in hun geheel verwijderen. Niet gooien, niet breken. Reinig nadien de draagstructuur met vochtige doeken (een goedgekeurde asbeststofzuiger met absoluutfilter kan niet gehoord worden dus voor een particulier niet mogelijk).

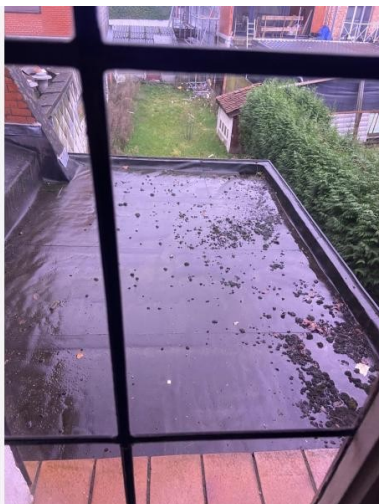
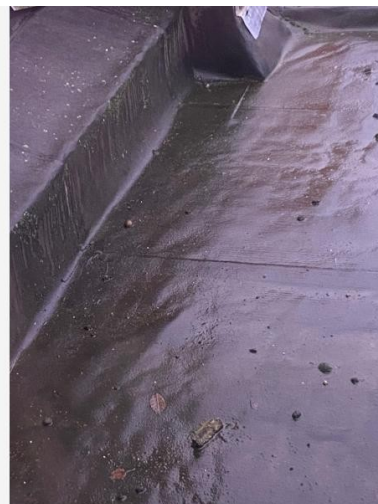
Zorgvuldig beheren

Eindbeoordeling materiaalrisico	Laag materiaalrisico en/of verlaagde kans op vezelvrijgave
---------------------------------	--

Gebondenheid	Categorie 1: hechtgebonden in oorsprong
Asbestsoort (vezeltype)	Alleen chrysotiel
Asbestconcentratie	Laag (< 50%)
Afschermingsgraad van het gehele materiaal	Geheel of deels vrij aan de buitenlucht
Toestand van het materiaal	Licht beschadigd, licht verweerd. Intact materiaal type Pical – asbestboard of categorie III 'gebondenheid'

Beschrijving	Roofing plat dak
Omgeving	Buiten
Primaire drager	Plat dak
Asbestmateriaal	Dak- en gevelbekleding - Roofing
Bindmiddel van asbestmateriaal	Bitumen (roofing, teer, asfalt)
Gebondenheid op basis van bindmiddel	Hecht
Hoeveelheid (oppervlakte - aantal)	• 12,00 m ² - 1 stuk
Totale oppervlakte	12,00 m ²
Eenvoudig bereikbaar	Ja
Bevestigingswijze	• Verlijmd, ingegoten, versmeerd

Identificatiemethode	Vaststelling zonder monstername Motivatie: Groot risico op structurele gevolgschade (lekschade, werking installatie,...)
Destructieve handeling voor identificatie	Nee
Opmerking	In het inspectieprotocol is een monstername van roofing verplicht om dit te identificeren als niet-asbesthoudend, een monstername is echter niet mogelijk wegens kans op lekkage. De toepassing wordt als asbestverdacht beschouwd wegens gebrek aan bewijs van recente vernieuwing.

- Verwijder dit asbestmateriaal zo snel mogelijk. Volg de toestand goed op.

- Eenvoudige handelingen: mag via doe-het-zelf of door werknemer(s) met opleidingsattest eenvoudige handelingen
Bij vernieuwing van de roofing of plat dak eventueel staalname om uit te sluiten. Opgeleid personeel 8u basisopleiding asbest: met de nodige PBM's en voorzichtig in een zo groot mogelijk geheel losmaken en op correcte wijze verpakken en afvoeren.

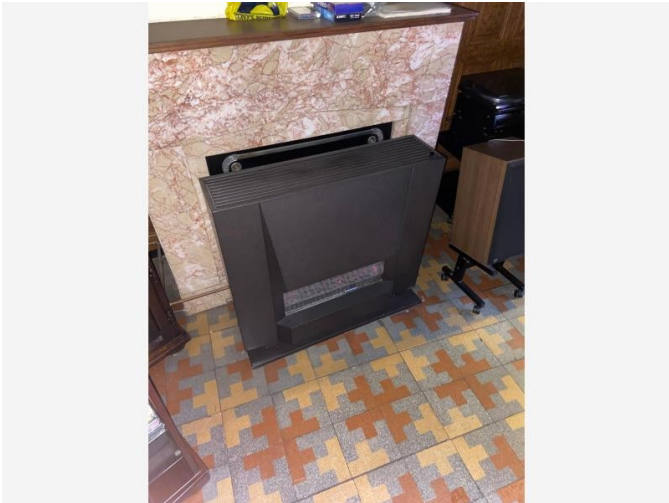
De kachels hebben geen bewijsdocument van na 2001 en dragen geen duidelijke kenplaat met bouwjaar en kunnen dus niet uitgesloten worden als niet-asbesthoudend. De toepassingen blijven asbestverdacht, exact gebruik asbesthoudende materialen niet gekend.

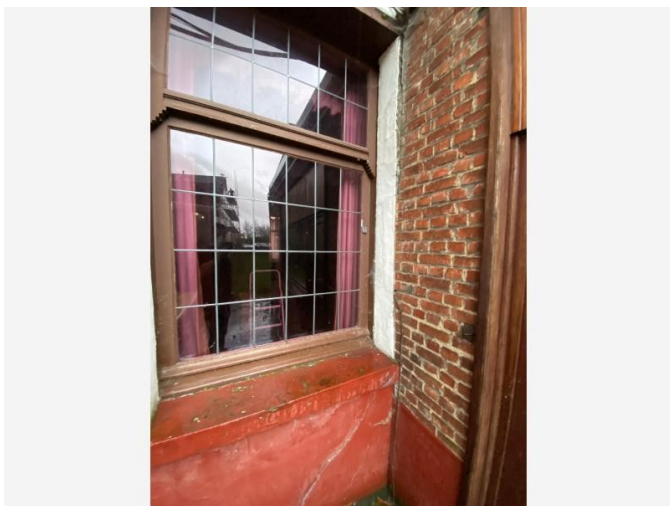
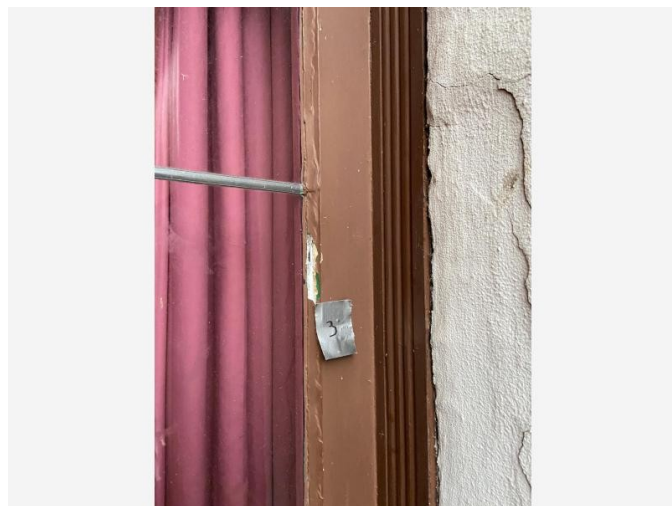
Geen asbest

#	Type	Referentie	Resultaat
8.1	Puntmonster	3	Geen asbest

Beschrijving	Stopverf oudste ramen
Omgeving	Buiten
Primaire drager	Wandopening verticaal (raam, deur, ...)
Bindmiddel van materiaal	Kitten, mastiek, pasta

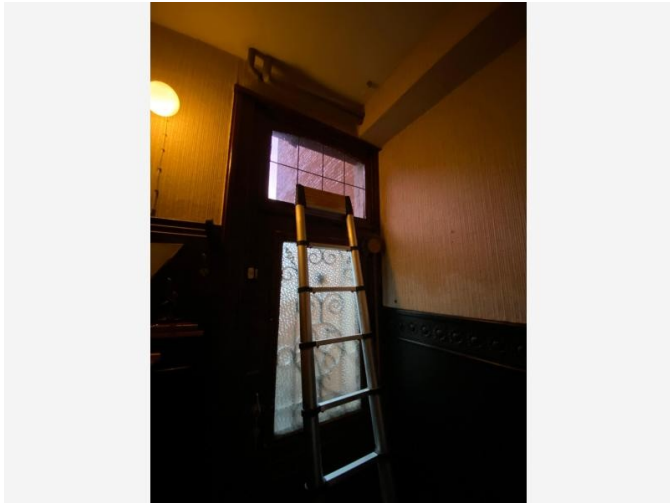
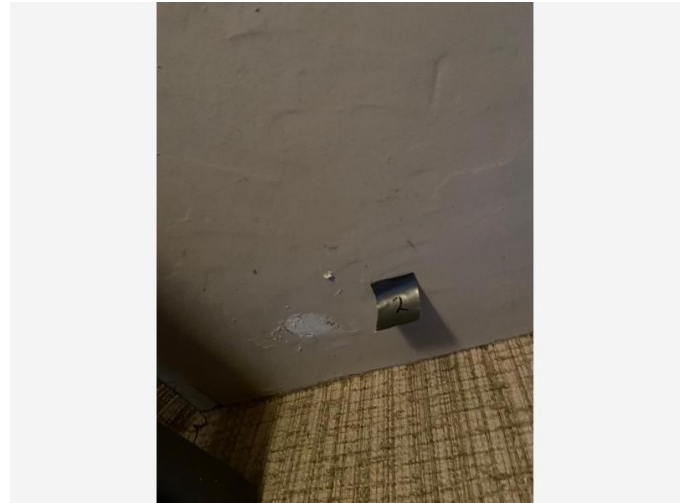
Geen asbest

#	Type	Referentie	Resultaat
9.1	Mengmonster	2	Geen asbest

Beschrijving	Plafondpleister
Omgeving	Binnen
Primaire drager	Plafond
Bindmiddel van materiaal	Gips - kalk

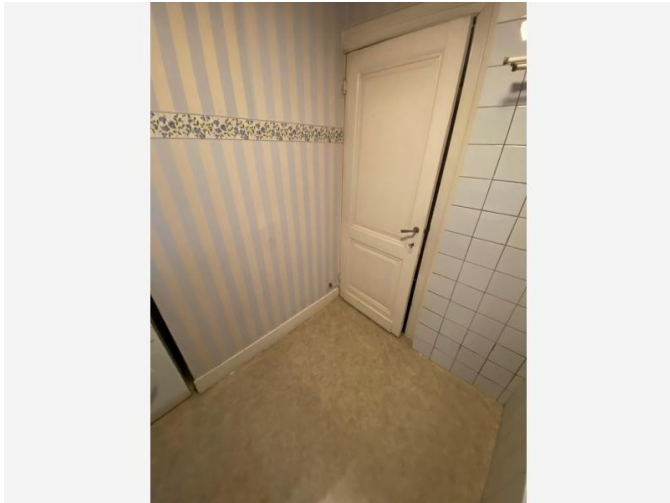
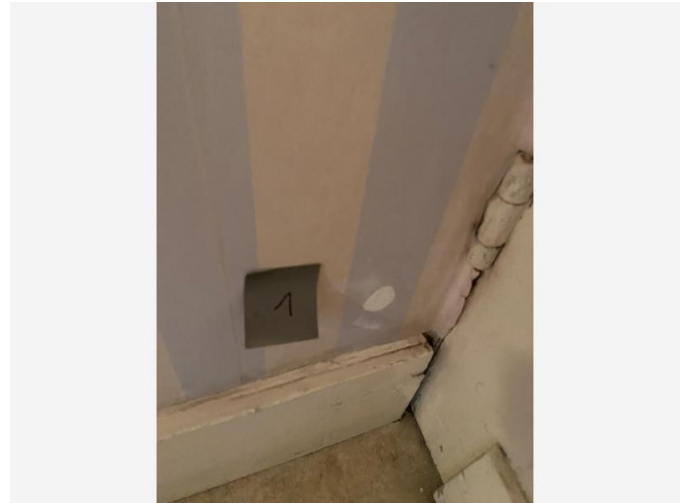
Geen asbest

#	Type	Referentie	Resultaat
10.1	Mengmonster	1	Geen asbest

Beschrijving	Wandpleister
Omgeving	Binnen
Primaire drager	Binnenwand
