Asbestinventarisatetest

Heistraat 126, 2400 Mol

Attestnummer : **20240422-000191.000**

Uitgegeven op : **22.04.2024**

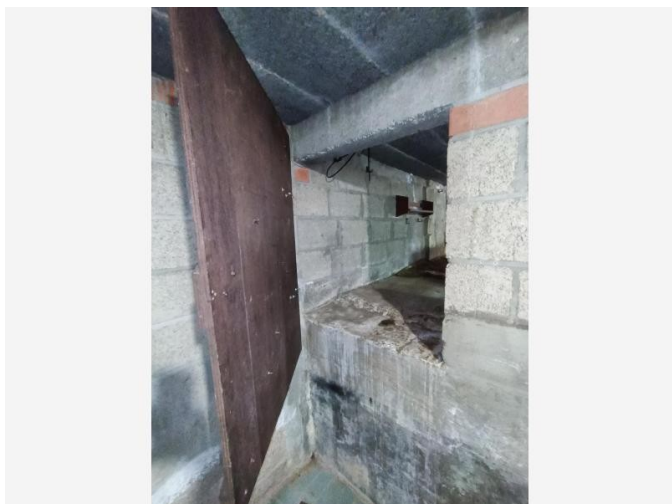
Situeringfoto

Permanente beperking

Reden: Het onderzoek kan niet uitgevoerd worden binnen de bepalingen van de Welzijnswet

Uitleg van de asbestdeskundige: Kruipkelder kon niet volledig worden gecontroleerd; hoogte van de ruimte is lager dan 1m50.

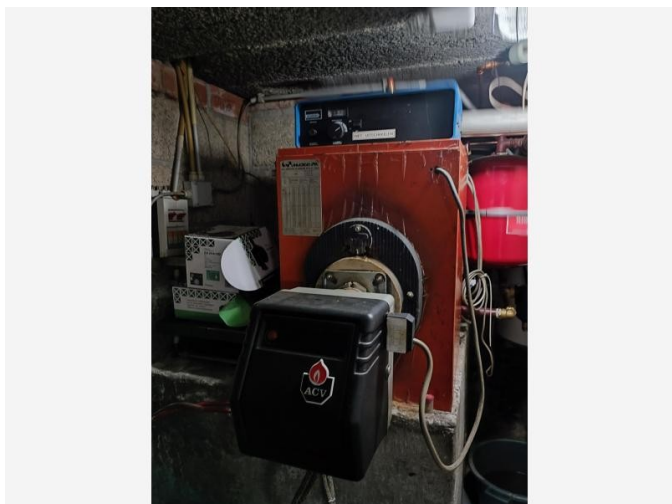
De ketel van het merk Sangiorgio werd opgezocht in het IAD Online bronnenboek, er zijn geen resultaten gevonden. Laat de ketel controleren door een opgeleid techniker (basis 8u asbest)

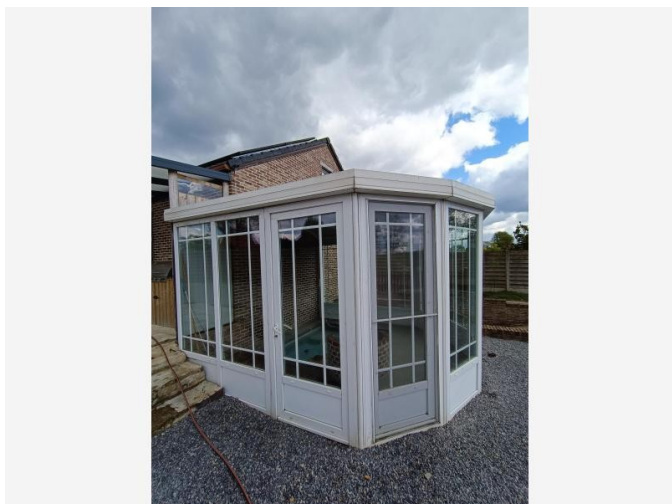
Veranda werd gecontroleerd; geen zichtbare asbesthoudende materialen geconstateerd.

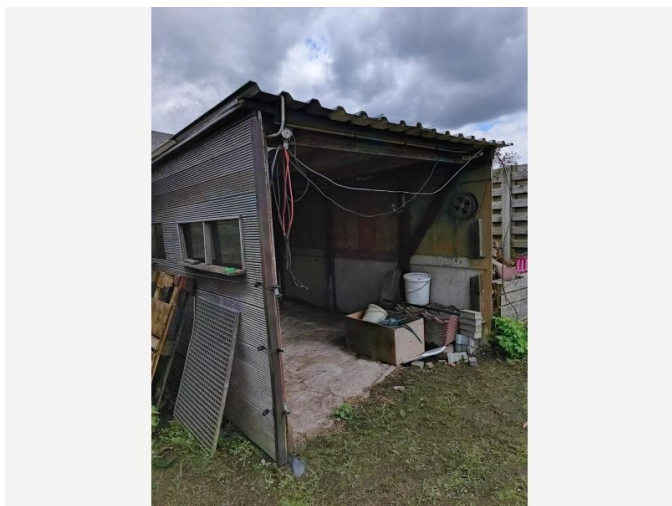
Stal en tuinhuis werd gecontroleerd. Wanden bestaan uit houten platen; dak bestaat uit metaal plaatwerk.
Geen zichtbare asbesthoudende materialen geconstateerd.

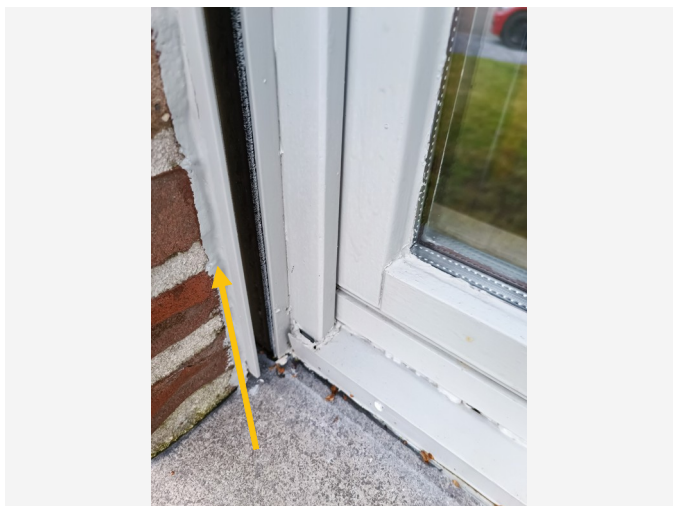
De mastiek werd gecontroleerd en als niet-asbesthoudend beschouwd. (zacht en elastisch)

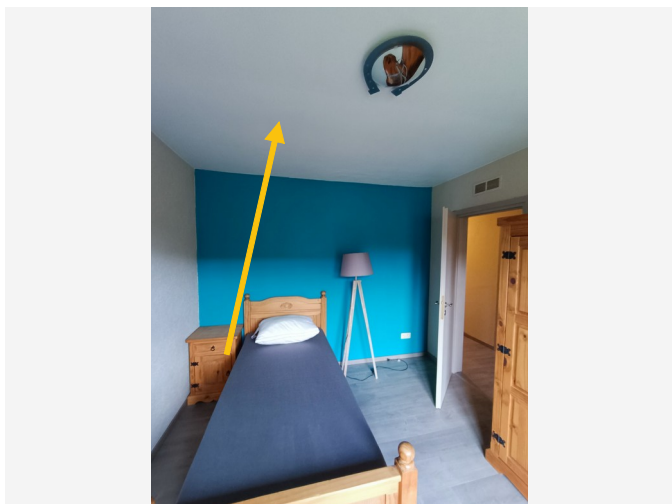
Alle plafonds zijn afgewerkt als holle plafonds. Het is niet duidelijk of er pleisterwerk aanwezig is achter deze valse plafonds, het is aangewezen om bijkomend onderzoek uit te voeren bij werken.

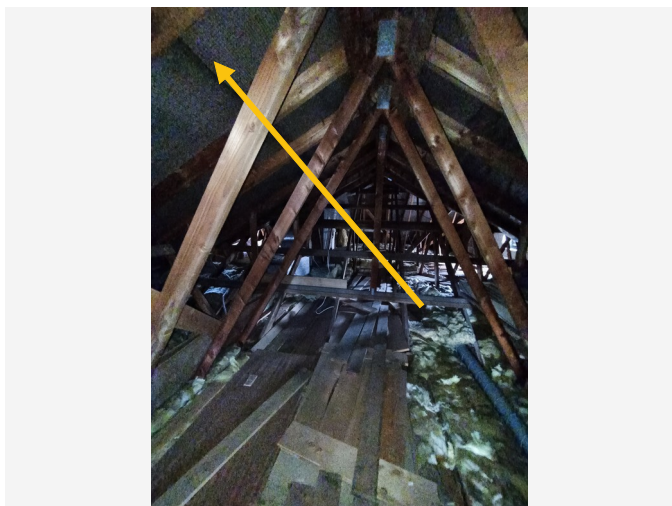
Het dak werd gecontroleerd (via optillen van een dakpan + controle binnenzijde zolder) . Er is geen verdacht onderdak vastgesteld.

Er is een dampscherm aanwezig.

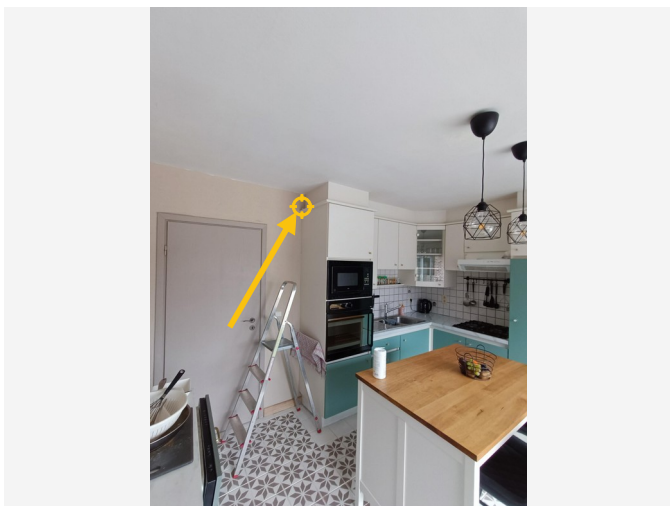
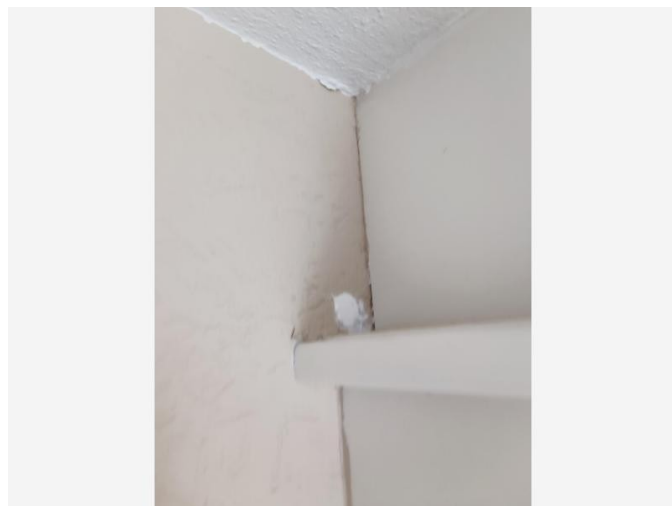
Geen asbest

#	Type	Referentie	Resultaat
8.1	Mengmonster	1	Geen asbest

Beschrijving	Pleisterwerk muren
Omgeving	Binnen
Primaire drager	Binnenwand
Bindmiddel van materiaal	Gips - kalk

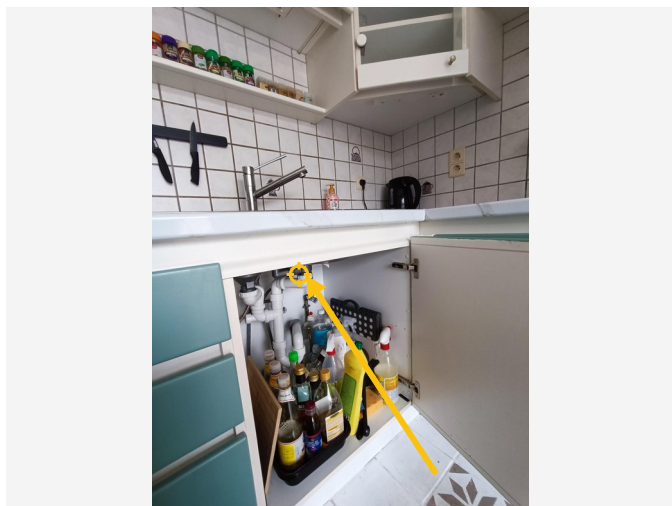
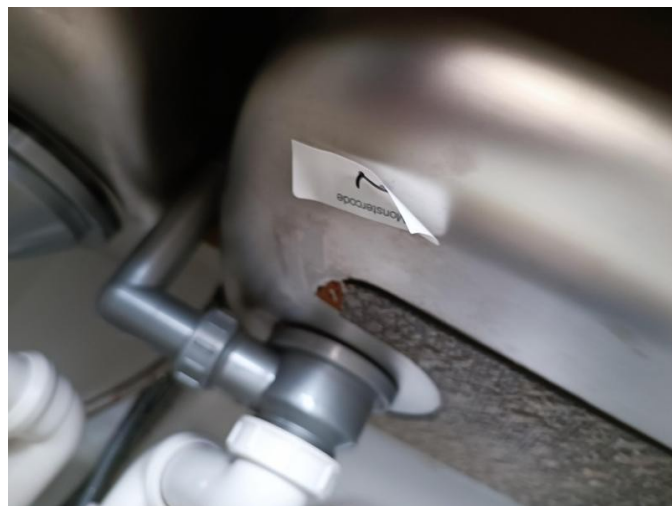
Geen asbest

#	Type	Referentie	Resultaat
9.1	Puntmonster	2	Geen asbest

Beschrijving	Ontdreuningsplaatje
Omgeving	Binnen
Primaire drager	Sanitaire infrastructuur en uitrusting (toe- en afvoer)
Bindmiddel van materiaal	Bitumen (roofing, teer, asfalt)

Gebondenheid op basis van bindmiddel	Hecht
Hoeveelheid (gewicht - aantal)	• 0,20 kg - 1 stuk
Totaal gewicht	0,20 kg
Identificatiemethode	Vaststelling met monstername
Destructieve handeling voor identificatie	Nee
Opmerking	Ontdreuningsplaatje bestaat uit bitumen; werd bemonsterd ter controle.
