Asbestinventarisatetest

Gelendel 102, 2260 Westerlo

Attestnummer : 20240411-000257.000

Uitgegeven op : 11.04.2024

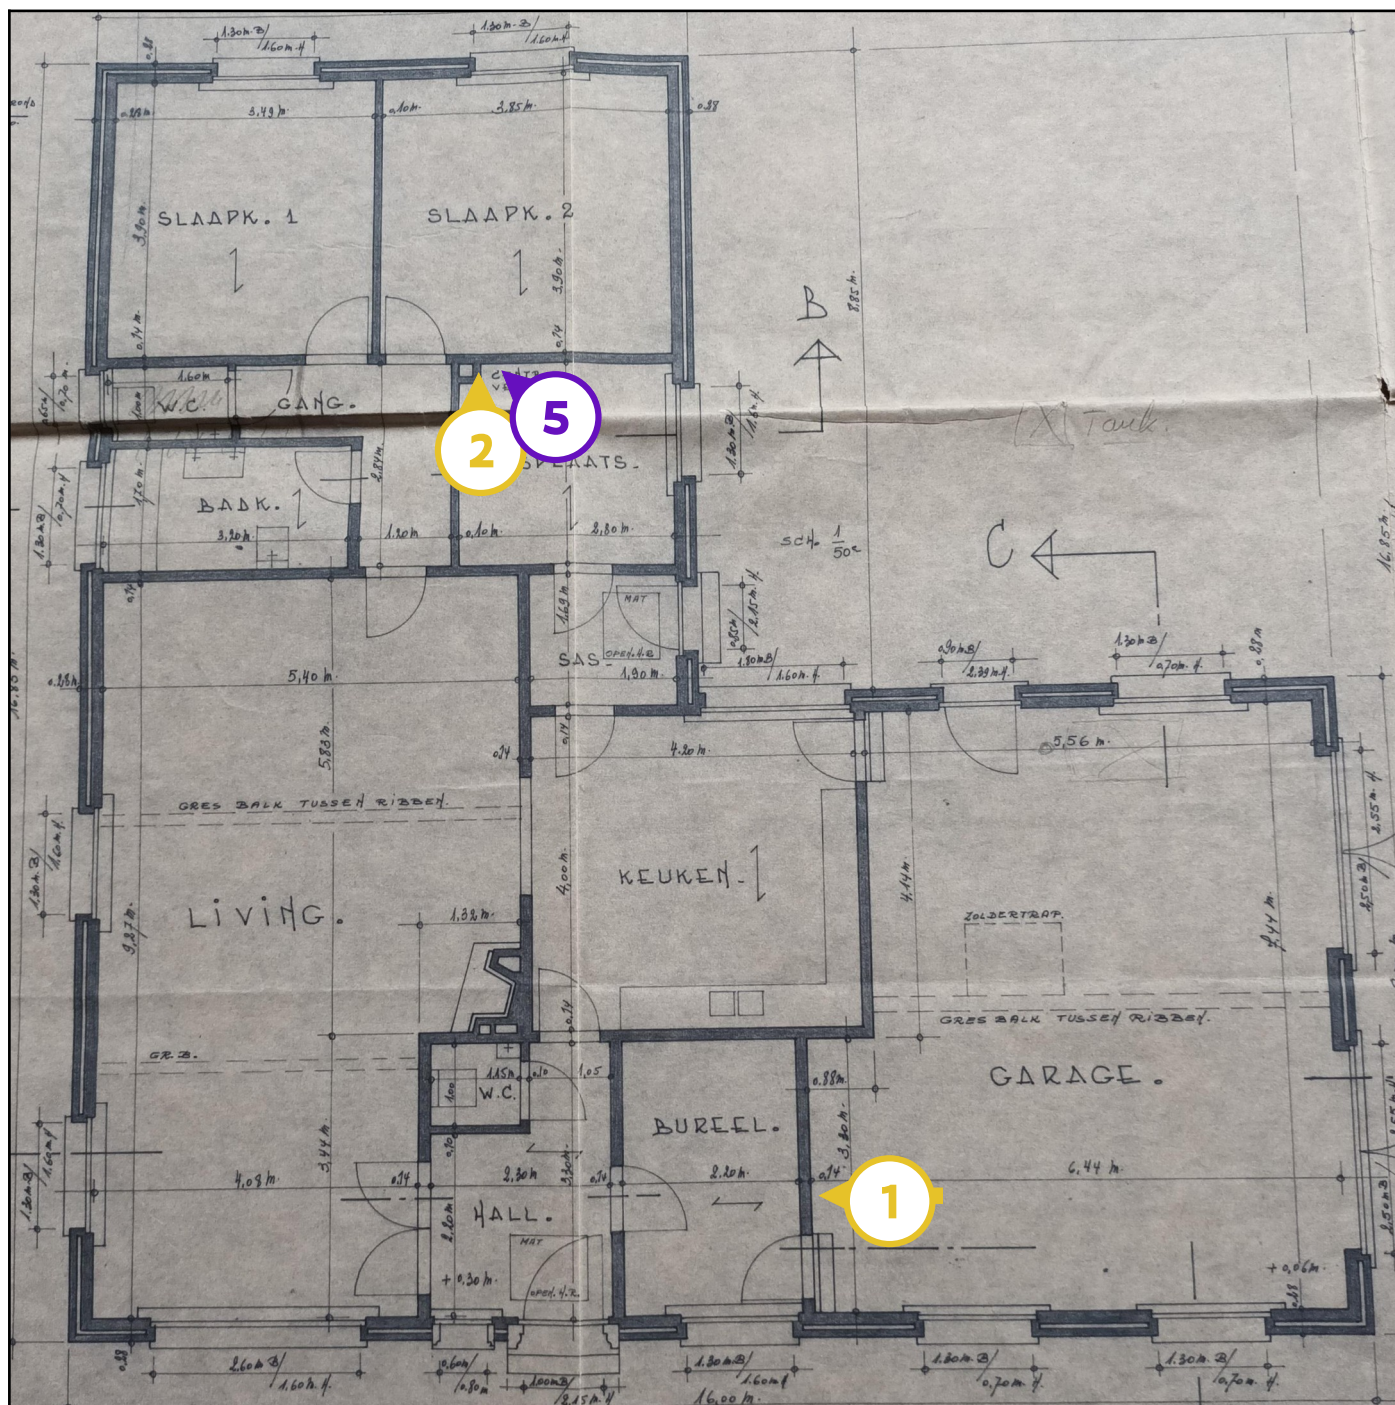
Plan 1.2: Plan

Beschrijving	Type	Actie
1. Bakeliet in garage	Asbestmateriaal	Zorgvuldig beheren
2. Roetluik	Asbestmateriaal	Zorgvuldig beheren
5. CV ketel + brander Buderus	Advies	-

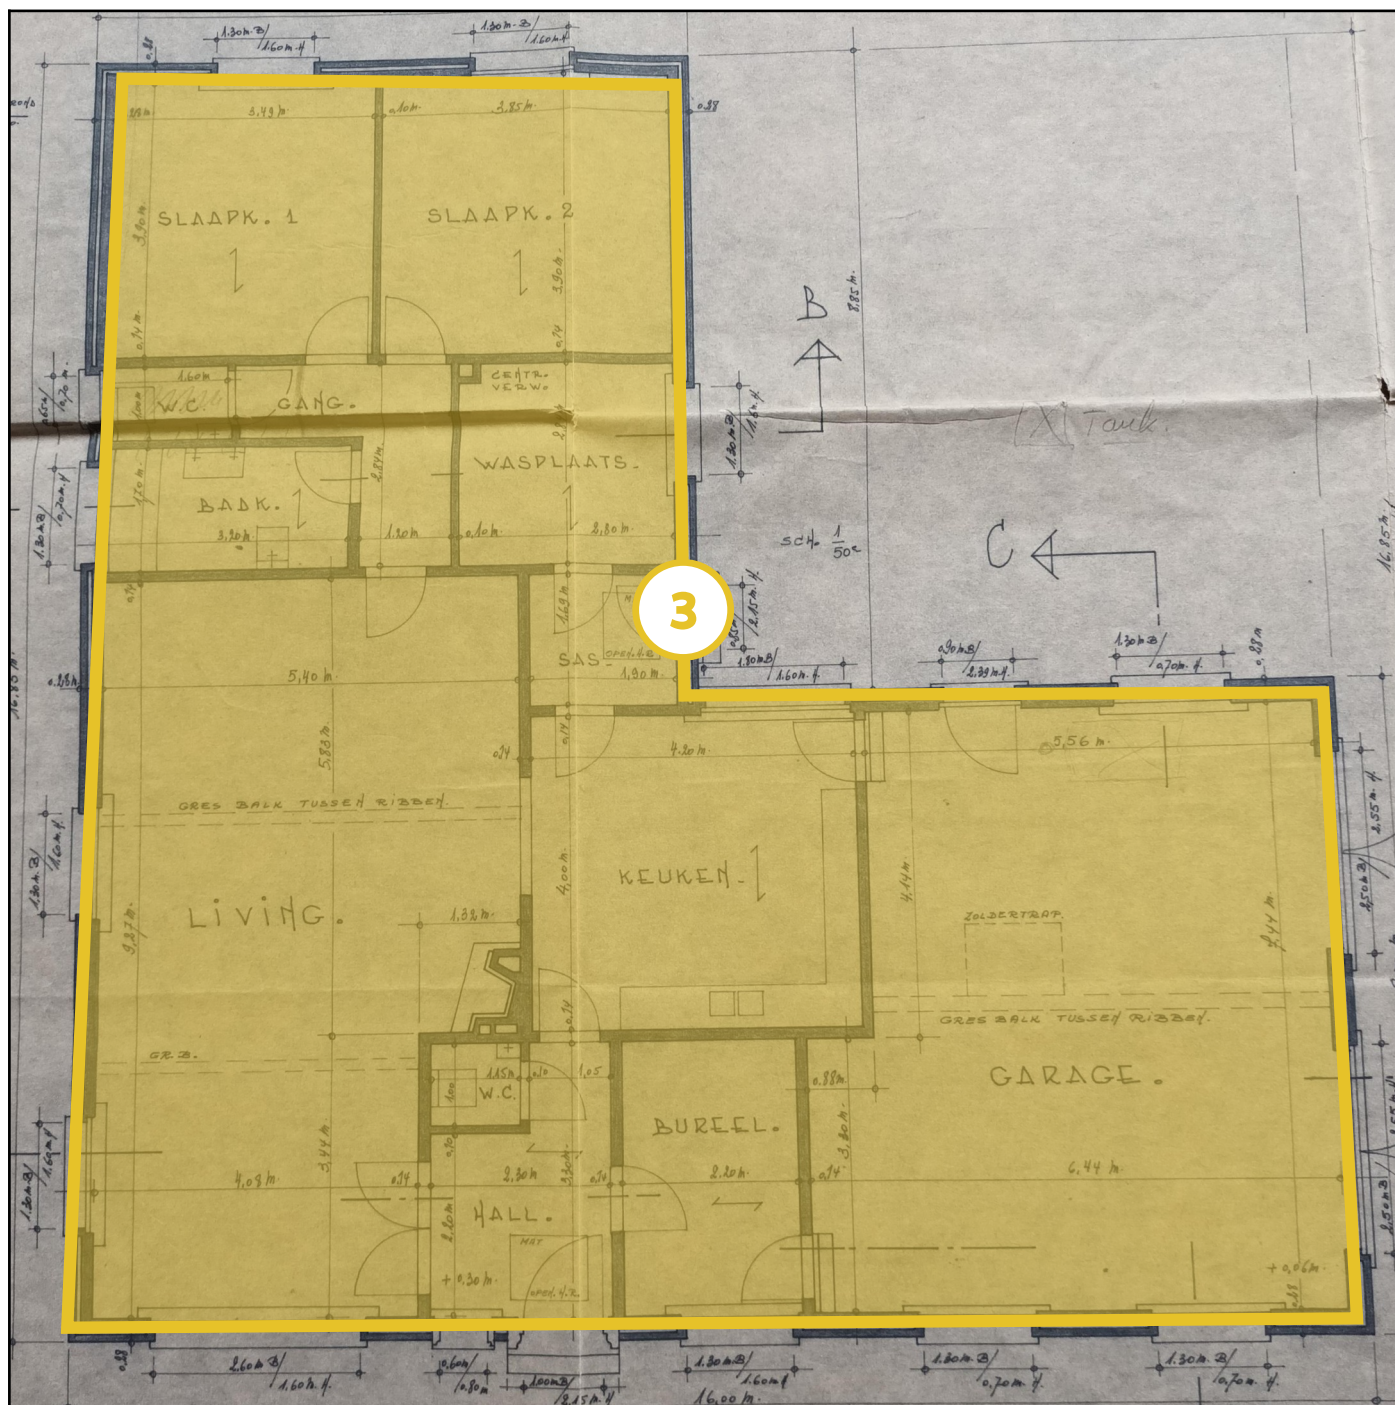
Plan 1.3: Plan

Beschrijving	Type	Actie
3. Onderdakplaten - Menuiserie	Asbestmateriaal	Zorgvuldig beheren

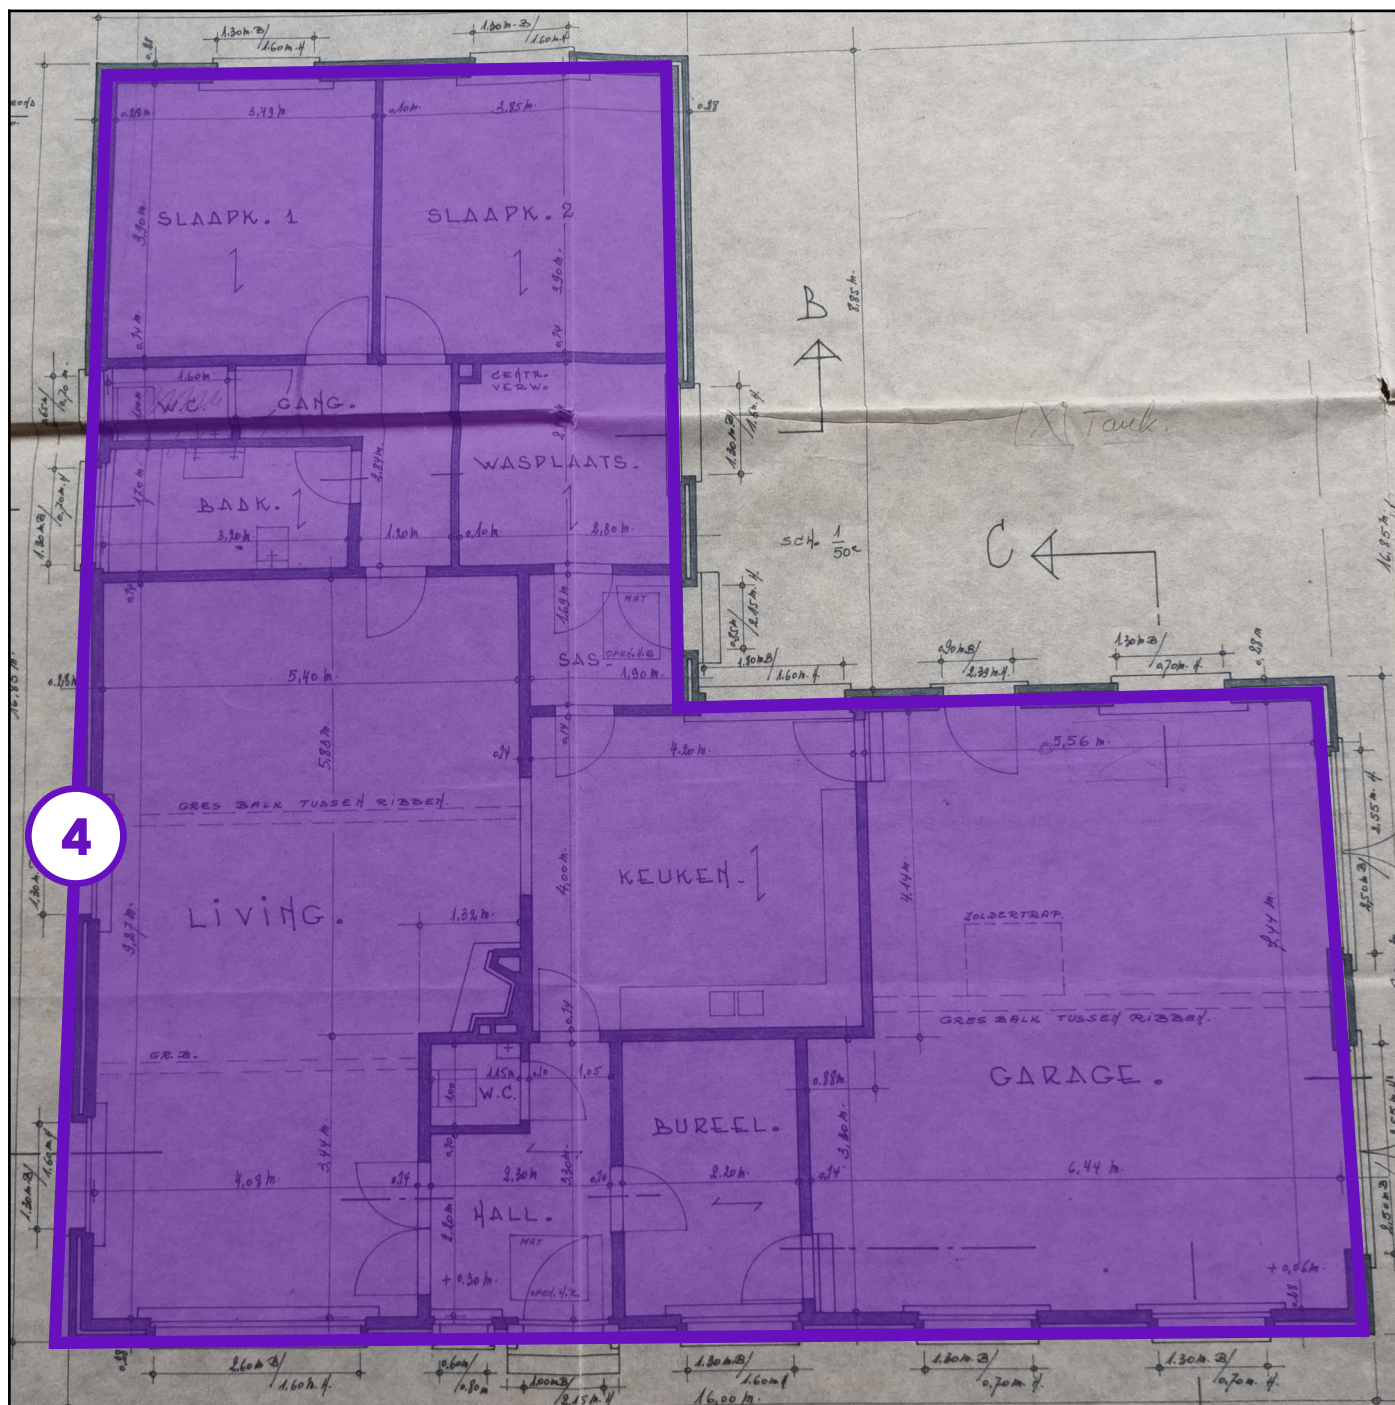
Plan 1.4: Plan

Beschrijving	Type	Actie
4. Valse plafonds	Advies	-

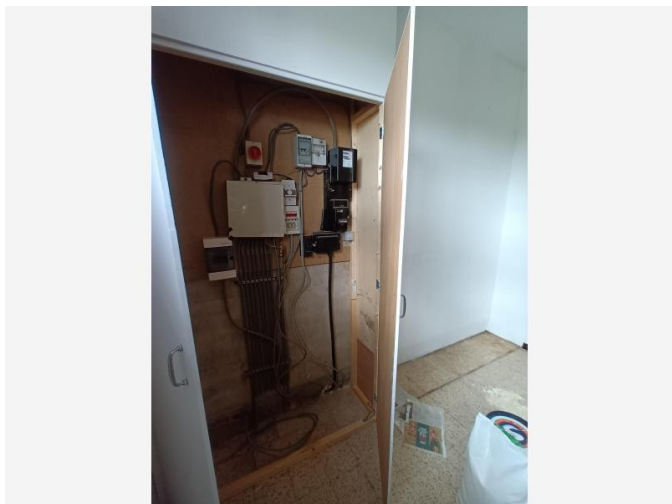
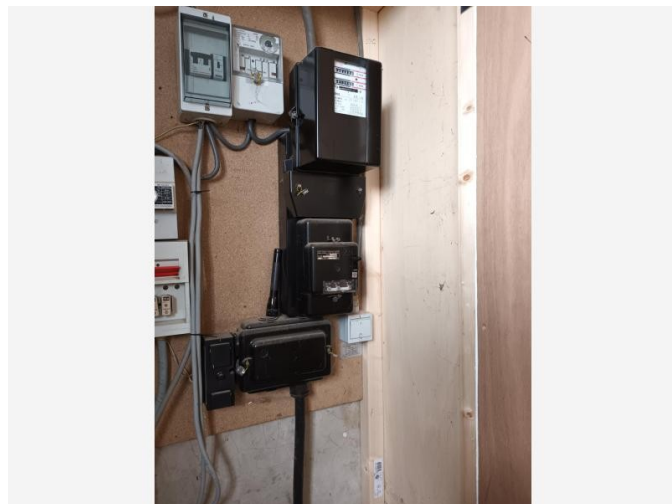
Het asbestmateriaal valt onder de mijlpaal van 2040.

Eindbeoordeling materiaalrisico	Laag materiaalrisico en/of verlaagde kans op vezelvrijgave
---------------------------------	--

Gebondenheid	Categorie 1: hechtgebonden in oorsprong
Asbestsoort (vezeltype)	Crocidoliet aanwezig
Asbestconcentratie	Laag (< 50%)
Afschermingsgraad van het gehele materiaal	Geheel of deels (ook) vrij aan de binnenlucht
Toestand van het materiaal	Onbeschadigd, niet verweerd

Beschrijving	Bakeliet in garage
Omgeving	Binnen
Primaire drager	Communicatie en elektrische infrastructuur en uitrusting
Asbestmateriaal	Plaat, paneel, tablet - Type Bakeliet
Bindmiddel van asbestmateriaal	Kunststof of -hars
Gebondenheid op basis van bindmiddel	Hecht
Hoeveelheid (oppervlakte - dikte - aantal)	• 0,12 m ² - 2,00 cm - 1 stuk
Totaal volume	0,002 m ³
Eenvoudig bereikbaar	Ja
Bevestigingswijze	• Geschroefd

Identificatiemethode	Vaststelling zonder monstername
Destructieve handeling voor identificatie	Nee
Opmerking	Het is moeilijk te bepalen of de bakeliettoepassingen in de woning ook effectief asbesthoudend zijn (het kan ook gaan om de asbestvrije variant). Er werd geen monster genomen owv beschadiging aan een elektrisch gerelateerde toepassing, extra controle bij verwijdering van het verdacht materiaal. Vermoedelijk zullen de toepassingen verwijderd worden bij aanpassing van het elektriciteitsnetwerk.

- Zorg voor een veilig beheer. Vermijd het beschadigen van het asbestmateriaal. Controleer de toestand jaarlijks op wijzigingen.
- Voer bijkomende staalname(s) uit.

- Eenvoudige handelingen: mag via doe-het-zelf of door werknemer(s) met opleidingsattest eenvoudige handelingen
Schakelaars, stopcontacten en andere gelijkaardige toepassingen kunnen eenvoudig losgeschroefd worden --> EH doe-het-zelf. Afgesloten of verzegelde kast --> EH opgeleid techniker personeel 8u basisopleiding asbest.

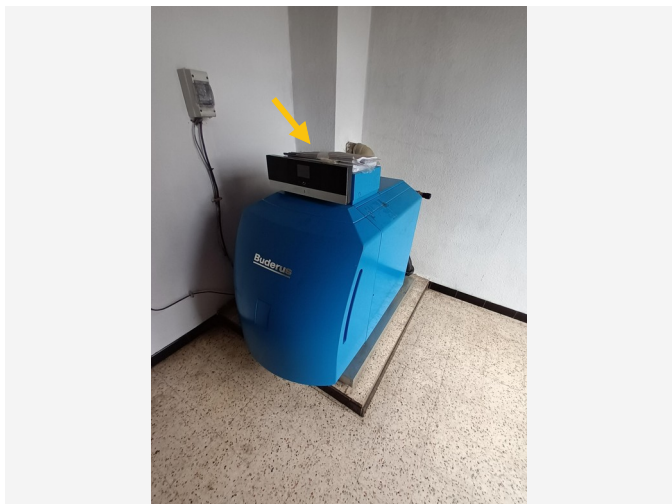
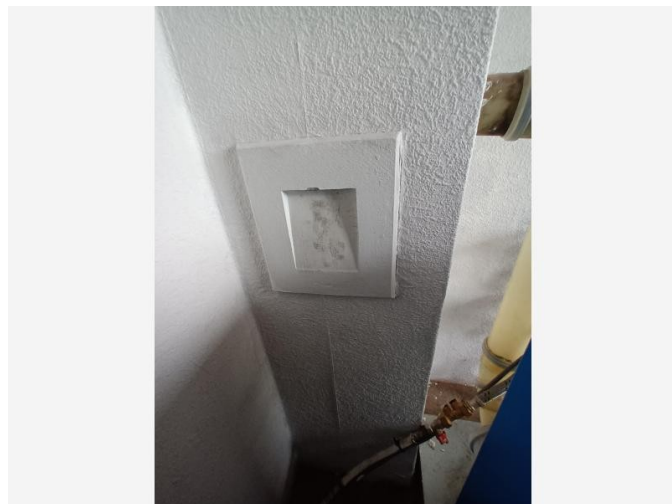
Het asbestmateriaal valt onder de mijlpaal van 2034.

Eindbeoordeling materiaalrisico	Laag materiaalrisico en/of verlaagde kans op vezelvrijgave
---------------------------------	--

Gebondenheid	Categorie 1: hechtgebonden in oorsprong
Asbestsoort (vezeltype)	Crocidoliet aanwezig
Asbestconcentratie	Laag (< 50%)
Afschermingsgraad van het gehele materiaal	Niet stootvaste afscherming
Toestand van het materiaal	Licht beschadigd, licht verweerd. Intact materiaal type Pical – asbestboard of categorie III 'gebondenheid'

Beschrijving	Roetluik
Omgeving	Binnen
Primaire drager	HVAC infrastructuur en uitrusting
Asbestmateriaal	Roetluik
Bindmiddel van asbestmateriaal	Cement
Gebondenheid op basis van bindmiddel	Hecht
Hoeveelheid (gewicht - aantal)	<ul style="list-style-type: none">• 1,00 kg - 1 stuk
Totaal gewicht	1,00 kg
Eenvoudig bereikbaar	Ja
Bevestigingswijze	<ul style="list-style-type: none">• Verlijmd, ingegoten, versmeerd
Identificatiemethode	Vaststelling zonder monsternamen

- Zorg voor een veilig beheer. Vermijd het beschadigen van het asbestmateriaal. Controleer de toestand jaarlijks op wijzigingen.

- Eenvoudige handelingen: mag via doe-het-zelf of door werknemer(s) met opleidingsattest eenvoudige handelingen
Het roetluikje kan voorzichtig uitgeschoven of losgebeiteld worden, extra bevochtigen om stof te voorkomen + dragen van de nodige beschermingsmiddelen (mondmasker ffp3, handschoenen, tyvec) verpakken in plastic folie en afvoeren naar het containerpark als hechtgebonden asbestafval.

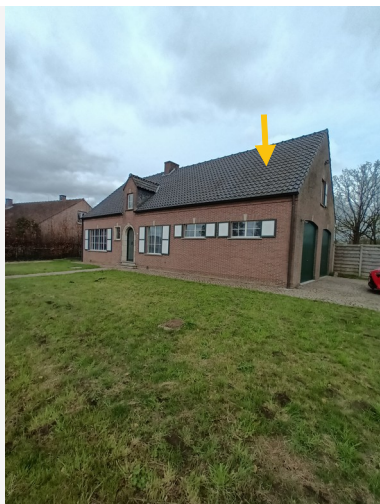
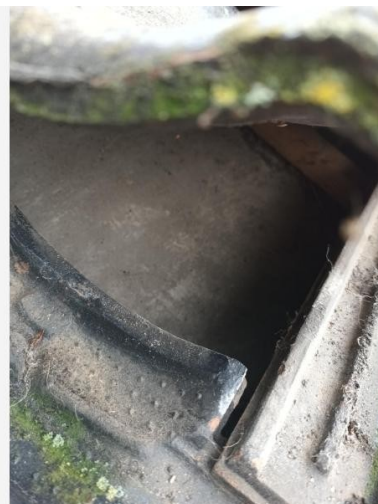
Het asbestmateriaal valt onder de mijlpaal van 2040.

Sinds 27 april 2019 is het verboden om zonnepanelen, een overzet dak of andere constructies (zoals reclamepanelen) te plaatsen op asbestcementen dak- of gevelbekleding. Ook in het geval van een asbesthoudend onderdak is dit niet mogelijk.

Eindbeoordeling materiaalrisico	Zeer laag materiaalrisico en/of zeer lage kans op vezelvrijgave
---------------------------------	---

Gebondenheid	Categorie 1: hechtgebonden in oorsprong
Asbestsoort (vezeltype)	Crocidoliet aanwezig
Asbestconcentratie	Laag (< 50%)
Afschermingsgraad van het gehele materiaal	Stootvaste afscherming of omkasting
Toestand van het materiaal	Onbeschadigd, niet verweerd

Beschrijving	Onderdakplaten - Menuiserite
Omgeving	Binnen

Primaire drager	Schuin dak
Asbestmateriaal	Plaat, paneel, tablet - Type Menuiserite
Bindmiddel van asbestmateriaal	Cement
Gebondenheid op basis van bindmiddel	Hecht
Hoeveelheid (oppervlakte - dikte - aantal)	<ul style="list-style-type: none"> • 200,00 m² - 0,20 cm - 1 stuk
Totaal volume	0,40 m ³
Eenvoudig bereikbaar	Ja
Bevestigingswijze	<ul style="list-style-type: none"> • Geklemd
Identificatiemethode	Vaststelling zonder monstername
Destructieve handeling voor identificatie	Nee
Opmerking	Er werd een onderdak vastgesteld DMV optillen dakpan. Er is een groot vermoeden dat dit om asbesthoudende menuiserite platen gaat. Wegens goed afgewerkte zolder kon geen staalname plaatsvinden. Laat bij werken een staal nemen om zeker te zijn.

- Zorg voor een veilig beheer. Vermijd het beschadigen van het asbestmateriaal. Controleer de toestand jaarlijks op wijzigingen.
- Voer bijkomende staalname(s) uit.

- Eenvoudige handelingen: mag via doe-het-zelf of door werknemer(s) met opleidingsattest eenvoudige handelingen
Indien de platen eenvoudig te verwijderen zijn zonder kans op breken kan dit via doe-het-zelf of door werknemer(s) met opleidingsattest eenvoudige handelingen; Dek de zoldervloer af met plastic folie. dragen van de nodige beschermingsmiddelen (mondmasker ffp3, handschoenen, tyvec) Verwijder de dakpannen. Fixeer het plaatmateriaal, de asbesthoudende platen één voor één en in hun geheel verwijderen. Niet gooien, niet breken. Reinig nadien de draagstructuur met vochtige doeken (+stofzuiger met absoluut filter kan niet gehoord worden dus voor een particulier niet mogelijk.) Alle werknemer(s) moeten wel beschikken over een opleidingsattest eenvoudige handelingen 8u.

Een vastgesteld asbesthoudend onderdak mag niet definitief ingesloten worden, dit dient verplicht

verwijderd te worden als het bij werken bereikbaar wordt. (vb bij vernieuwen van de dakbedekking onderdak mee verwijderen)

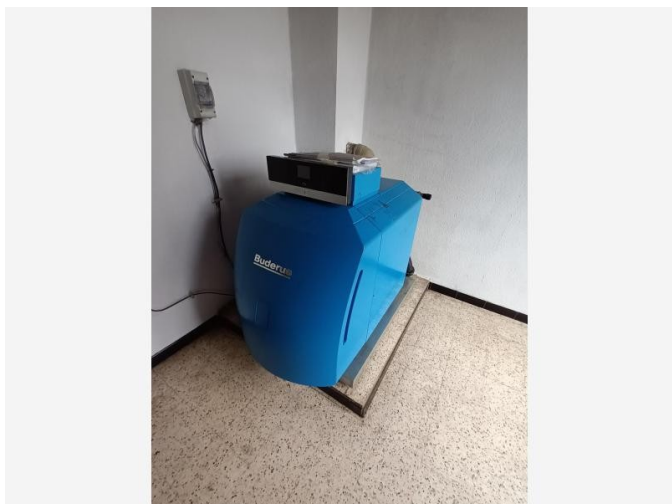
Het toestel is van 2020. Deze is niet asbestverdacht. In bijlage bewijsdocument terug te vinden.

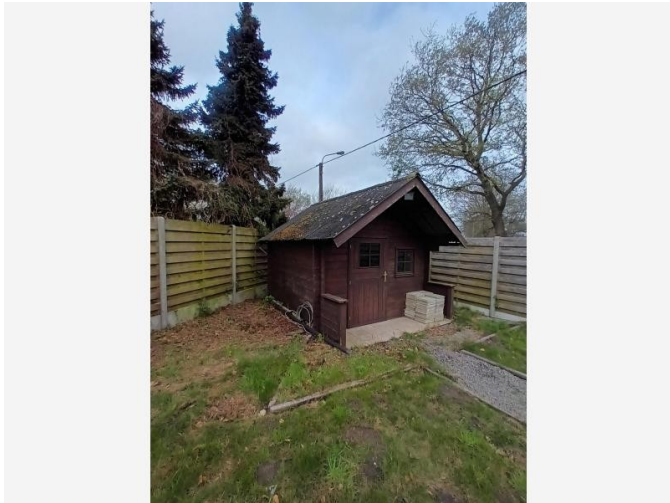
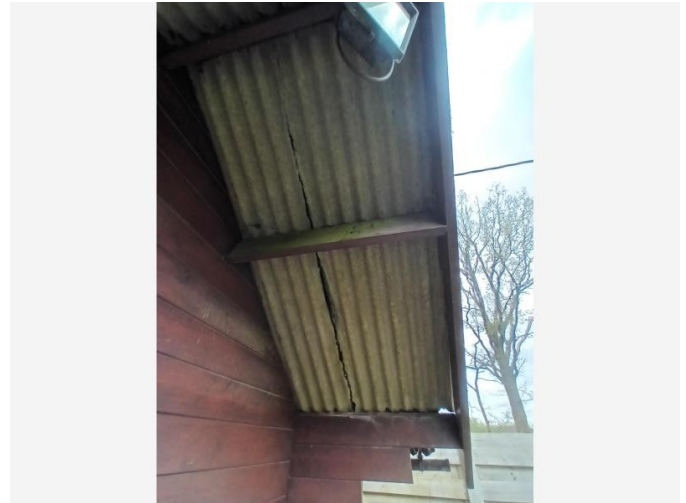
Fiche 6: Golfplaten dak tuinhuis

Geen asbest

#	Type	Referentie	Resultaat
6.1	Puntmonster	S2	Geen asbest

Beschrijving	Golfplaten dak tuinhuis
Omgeving	Buiten
Primaire drager	Schuin dak
Bindmiddel van materiaal	Cement

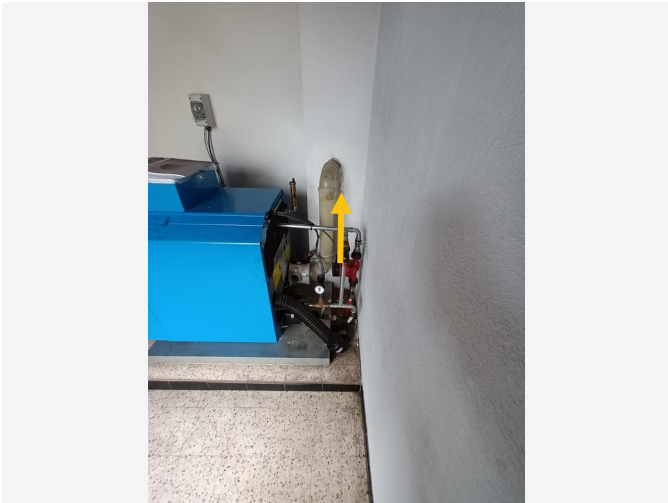
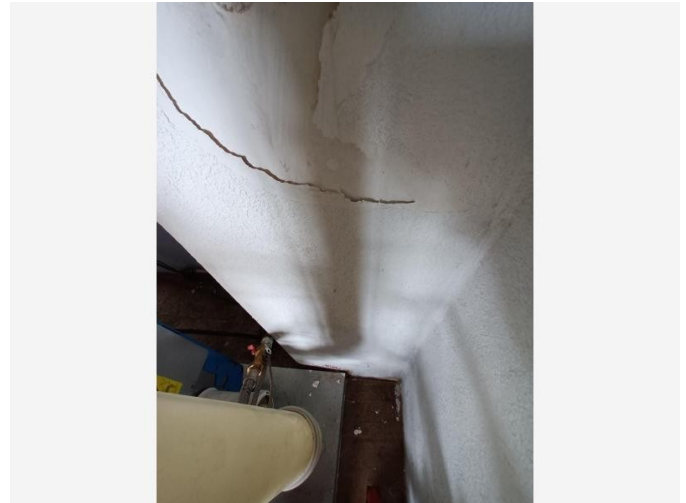
Geen asbest

#	Type	Referentie	Resultaat
7.1	Mengmonster	S1	Geen asbest

Beschrijving	Muurpleister
Omgeving	Binnen
Primaire drager	Binnenwand
Bindmiddel van materiaal	Gips - kalk
