Asbestinventarisatetest

Halfmaanstraat 12, 2230 Herselt

Attestnummer : 20230816-000090.000

Uitgegeven op : 16.08.2023

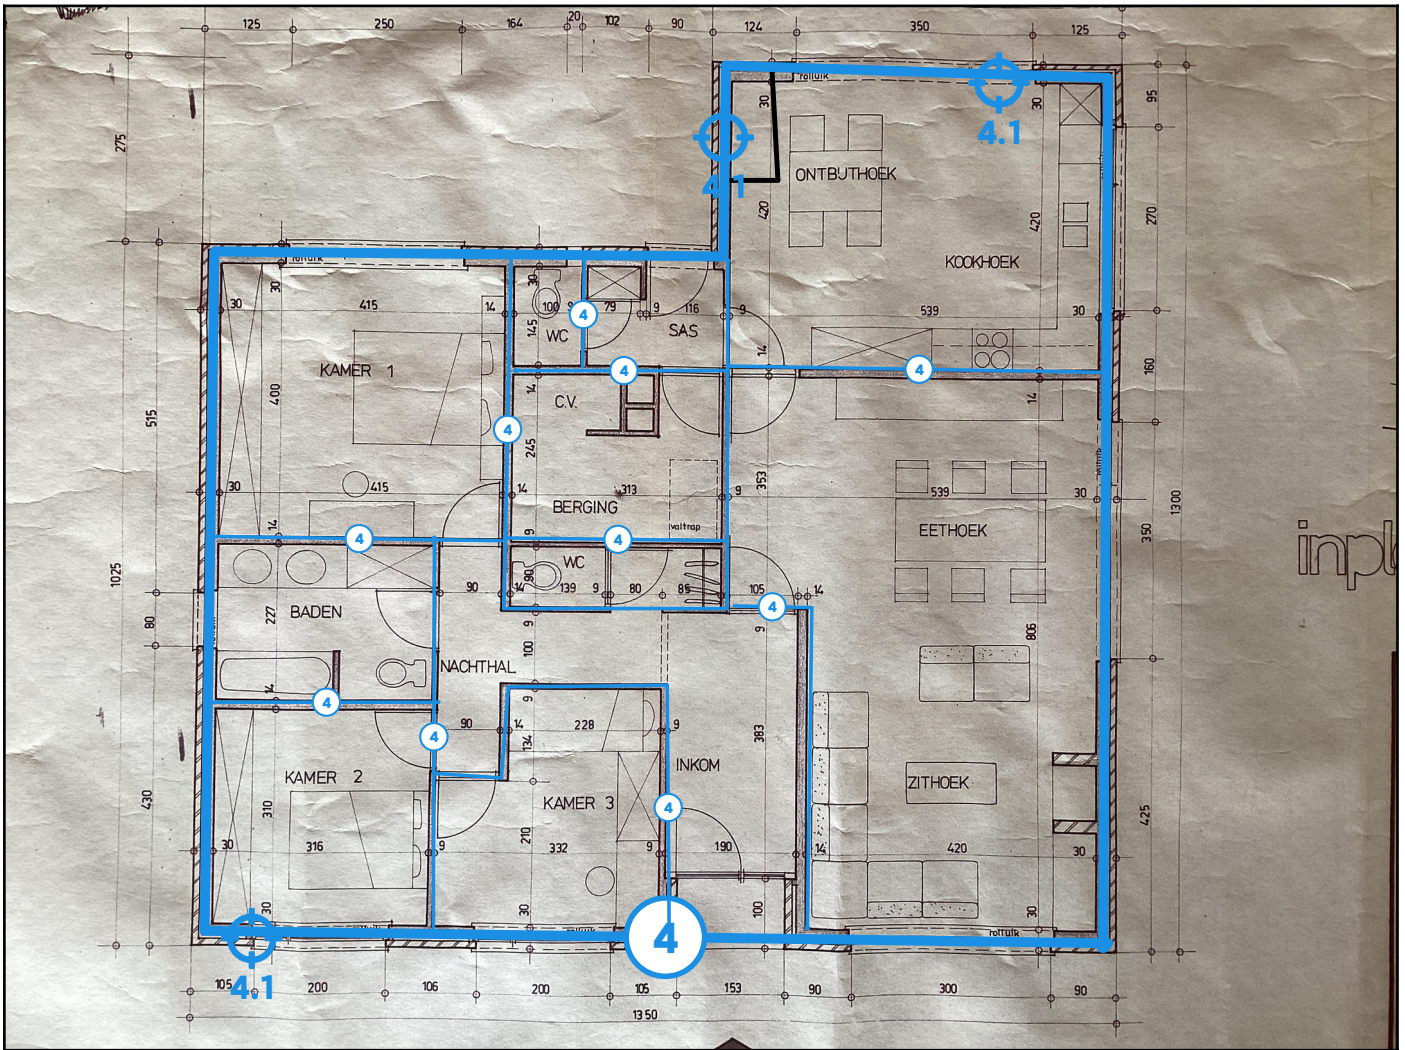
Plan 1.1: image

Beschrijving	Type	Actie
4. Pleister wanden	Geen asbest	-
4.1 Code: Asb001	Mengmonster	-

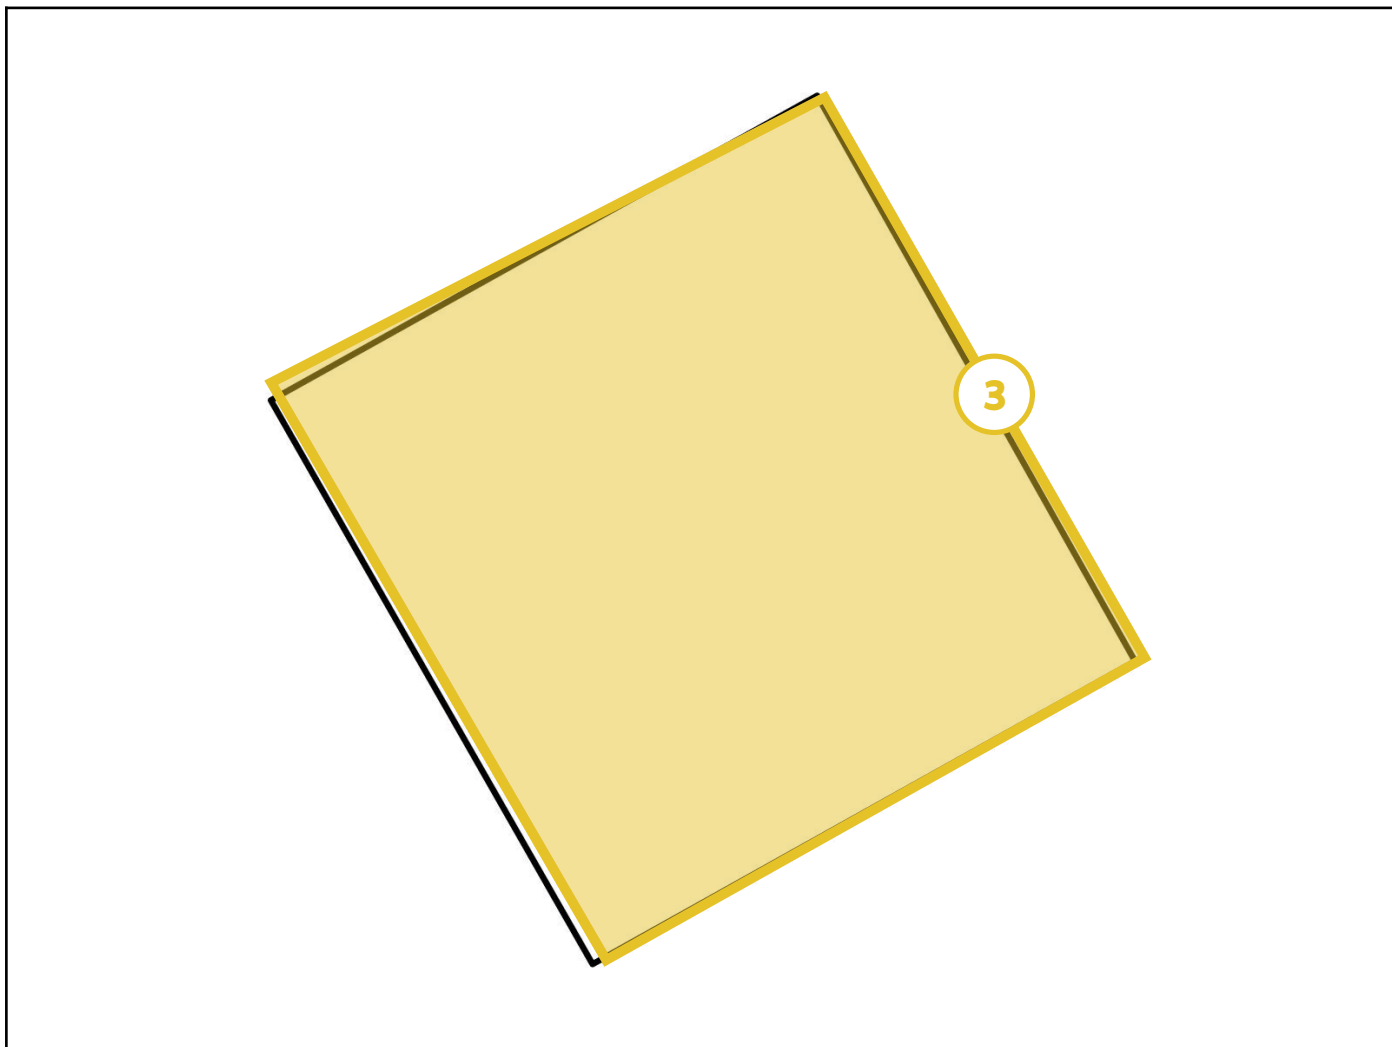
Plan 1.3: Hoofdgebouw plan

Beschrijving	Type	Actie
3. Onderdak	Asbestmateriaal	Zorgvuldig beheren

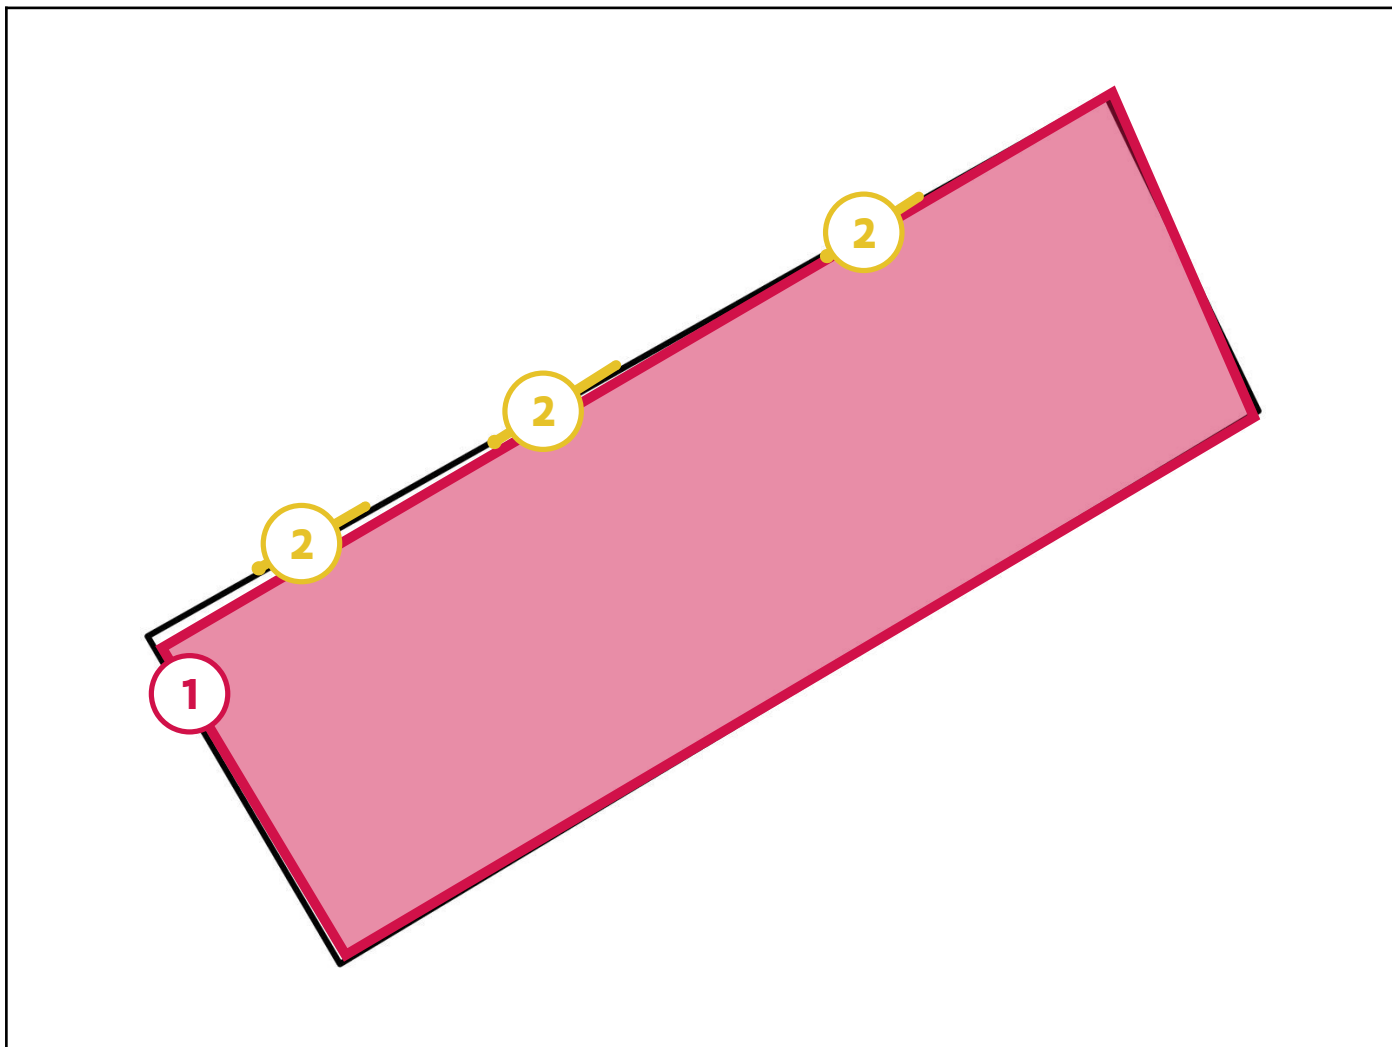
Plan 2.1: Bijgebouw plan

Beschrijving	Type	Actie
1. Golfplaten	Asbestmateriaal	Dringend verwijderen
2. Vensterbanken	Asbestmateriaal	Zorgvuldig beheren

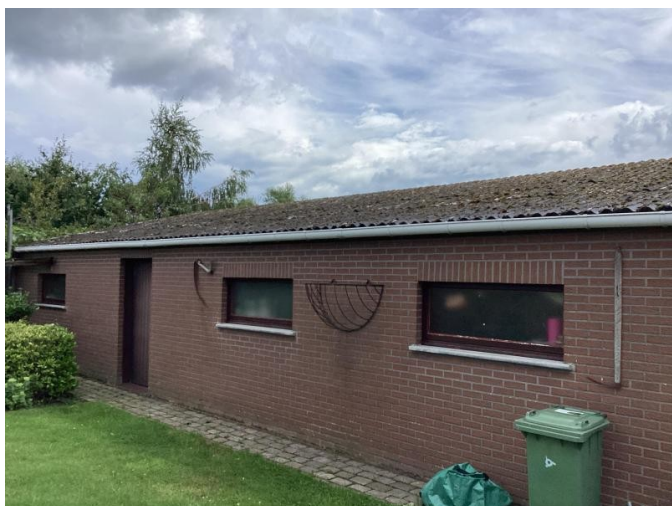
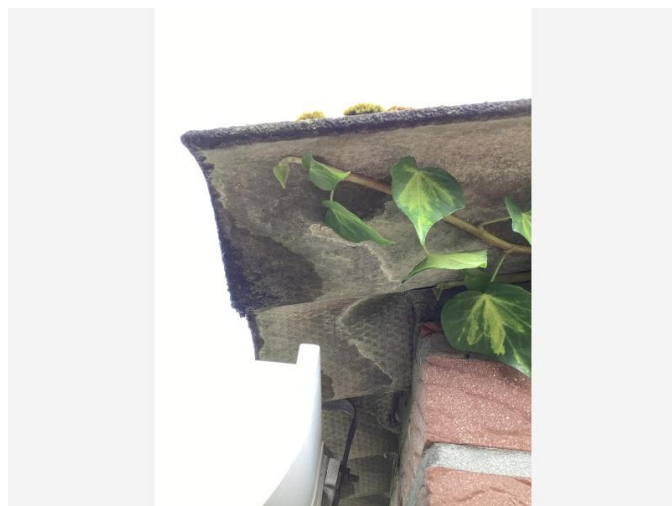
Het asbestmateriaal valt onder de mijlpaal van 2034.

Dringend verwijderen

Risicobeoordeling

Eindbeoordeling materiaalisico	Hoog materiaalisico en/of hoge kans op vezelvrijgave
Opmerking	Het attest komt als niet asbestveilig naarvoor door de aanwezigheid van de golfplaten in de garage. Het betreden van de garage is echter volledig veilig.

Gebondenheid	Categorie 1: hechtgebonden in oorsprong
Asbestsoort (vezeltype)	Crocidoliet aanwezig
Asbestconcentratie	Laag (< 50%)
Afschermingsgraad van het gehele materiaal	Geheel of deels (ook) vrij aan de binnenlucht
Toestand van het materiaal	Matig beschadigd, matig verweerd

Beschrijving	Golfplaten
Omgeving	Grenst aan binnen- en buitenlucht
Primaire drager	Schuin dak
Asbestmateriaal	Dak- en gevelbekleding - Golfplaat
Bindmiddel van asbestmateriaal	Cement
Gebondenheid op basis van bindmiddel	Hecht
Hoeveelheid (oppervlakte - aantal)	• 30,00 m ² - 1 stuk

- Zorg voor een veilig beheer. Vermijd het beschadigen van het asbestmateriaal. Controleer de toestand jaarlijks op wijzigingen.
- Zorg voor een veilig beheer en verwijder dit asbestmateriaal wanneer het bij werken eenvoudig bereikbaar wordt. Controleer de toestand jaarlijks op wijzigingen.
- Hemelwater dat afspoelt van asbestcement daken of gevels kan asbestdeeltjes bevatten. Gebruik het enkel voor gesloten circuits (bv. spoelen toiletten). Reinig na het vervangen van het dak of de gevel de dakgoten en regenwaterput of -ton om asbesthoudend sediment of slib te verwijderen

- Eenvoudige handelingen: mag via doe-het-zelf of door werknemer(s) met opleidingsattest eenvoudige handelingen
De golfplaten kunnen op zijn geheel verwijderd worden.

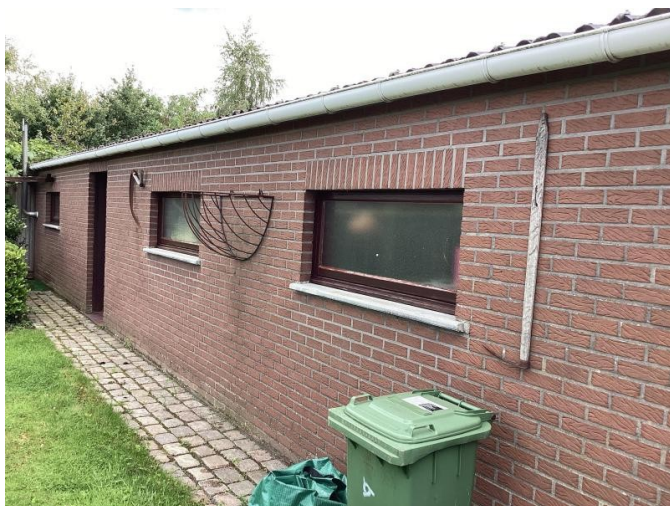
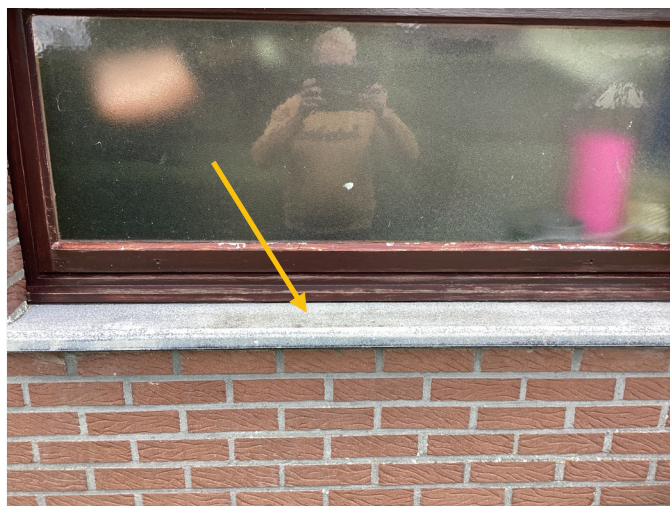
Het asbestmateriaal valt onder de mijlpaal van 2040.

Zorgvuldig beheren

Eindbeoordeling materiaalrisico	Laag materiaalrisico en/of verlaagde kans op vezelvrijgave
---------------------------------	--

Gebondenheid	Categorie 1: hechtgebonden in oorsprong
Asbestsoort (vezeltype)	Alleen chrysotiel
Asbestconcentratie	Laag (< 50%)
Afschermingsgraad van het gehele materiaal	Geheel of deels vrij aan de buitenlucht
Toestand van het materiaal	Licht beschadigd, licht verweerd. Intact materiaal type Pical – asbestboard of categorie III 'gebondenheid'

Beschrijving	Vensterbanken
Omgeving	Buiten
Primaire drager	Wandopening verticaal (raam, deur, ...)
Asbestmateriaal	Plaat, paneel, tablet - Type Massal
Bindmiddel van asbestmateriaal	Cement
Gebondenheid op basis van bindmiddel	Hecht
Hoeveelheid (oppervlakte - dikte - aantal)	• 0,20 m ² - 3,00 cm - 3 stuks
Totaal volume	0,018 m ³
Eenvoudig bereikbaar	Ja
Bevestigingswijze	• Verlijmd, ingegoten, versmeerd
Identificatiemethode	Vaststelling zonder monsternamen

- Zorg voor een veilig beheer. Vermijd het beschadigen van het asbestmateriaal. Controleer de toestand jaarlijks op wijzigingen.
- Zorg voor een veilig beheer en verwijder dit asbestmateriaal wanneer het bij werken eenvoudig bereikbaar wordt. Controleer de toestand jaarlijks op wijzigingen.

- Eenvoudige handelingen: mag via doe-het-zelf of door werknemer(s) met opleidingsattest eenvoudige handelingen
De vensterbanken kunnen op zijn geheel verwijderd worden.

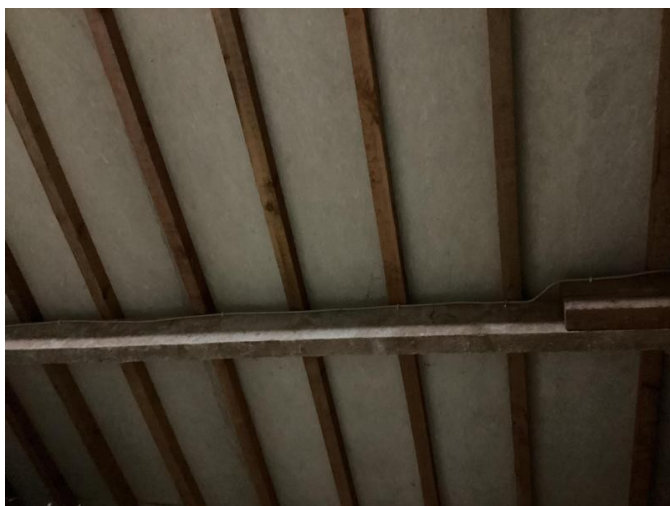
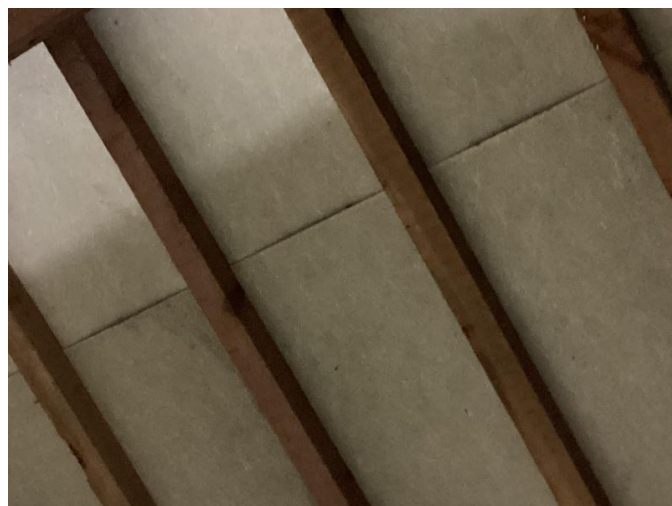
Het asbestmateriaal valt onder de mijlpaal van 2040.

Zorgvuldig beheren

Eindbeoordeling materiaalrisico	Laag materiaalrisico en/of verlaagde kans op vezelvrijgave
---------------------------------	--

Gebondenheid	Categorie 1: hechtgebonden in oorsprong
Asbestsoort (vezeltype)	Crocidoliet aanwezig
Asbestconcentratie	Laag (< 50%)
Afschermingsgraad van het gehele materiaal	Geheel of deels (ook) vrij aan de binnenlucht
Toestand van het materiaal	Onbeschadigd, niet verweerd

Beschrijving	Onderdak
Omgeving	Binnen
Primaire drager	Schuin dak
Asbestmateriaal	Plaat, paneel, tablet - Type Menuiserite
Bindmiddel van asbestmateriaal	Cement
Gebondenheid op basis van bindmiddel	Hecht
Hoeveelheid (oppervlakte - dikte - aantal)	• 120,00 m ² - 0,50 cm - 1 stuk
Totaal volume	0,60 m ³
Eenvoudig bereikbaar	Nee <ul style="list-style-type: none">Het asbestmateriaal is bedekt (uitgezonderd laag verf, coating, behang, kunststof, textiel) en het wegnemen van het bedekkende materiaal kan niet zonder het bedekkende materiaal te beschadigen.
Bevestigingswijze	• Genageld, geniet

- Zorg voor een veilig beheer. Vermijd het beschadigen van het asbestmateriaal. Controleer de toestand jaarlijks op wijzigingen.
- Zorg voor een veilig beheer en verwijder dit asbestmateriaal wanneer het bij werken eenvoudig bereikbaar wordt. Controleer de toestand jaarlijks op wijzigingen.

- Eenvoudige handelingen: mag via doe-het-zelf of door werknemer(s) met opleidingsattest eenvoudige handelingen
De onderdakplaten kunnen op zijn geheel verwijderd worden

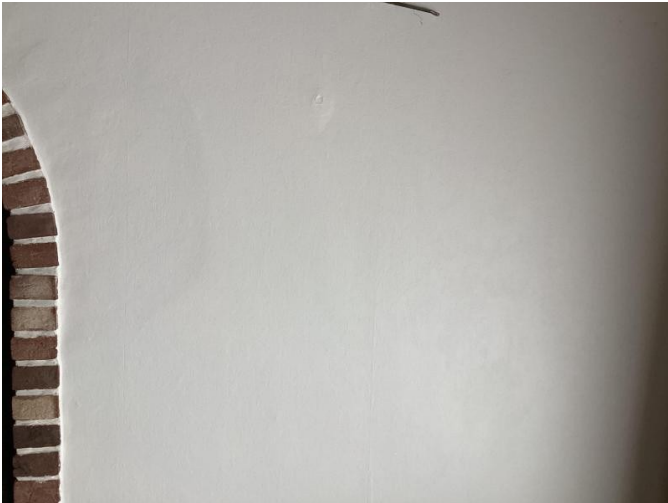
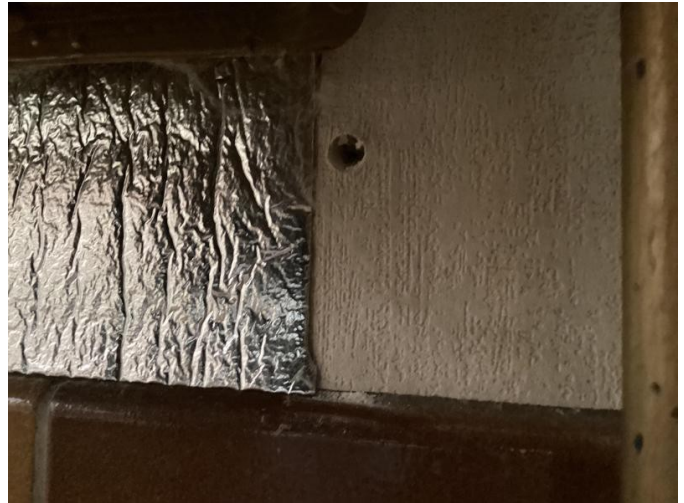
Fiche 4: Pleister wanden

Geen asbest

#	Type	Referentie	Resultaat
4.1	Mengmonster	Asb001	Geen asbest

Beschrijving	Pleister wanden
Omgeving	Binnen
Primaire drager	Binnenwand
Bindmiddel van materiaal	Gips - kalk
