# Asbestinventarisatetest

Europawijk 96, 2440 Geel

Attestnummer : **20240808-000289.000**

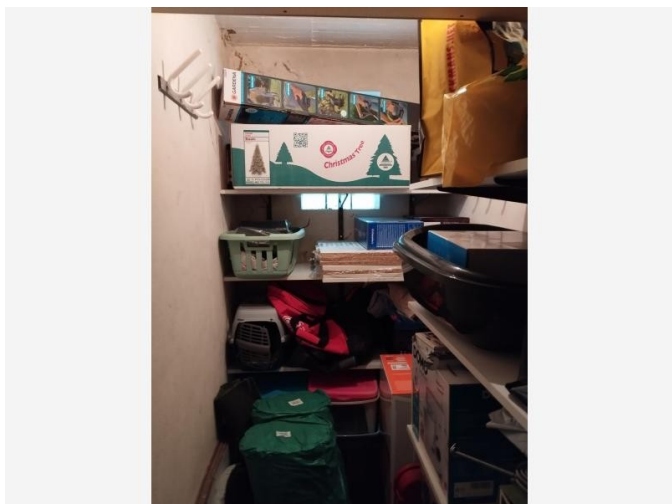
Er zijn geen asbestverdachte/houdende materialen/toepassingen vastgesteld in de privéberging op het gelijkvloers die bij het te inspecteren appartement hoort.

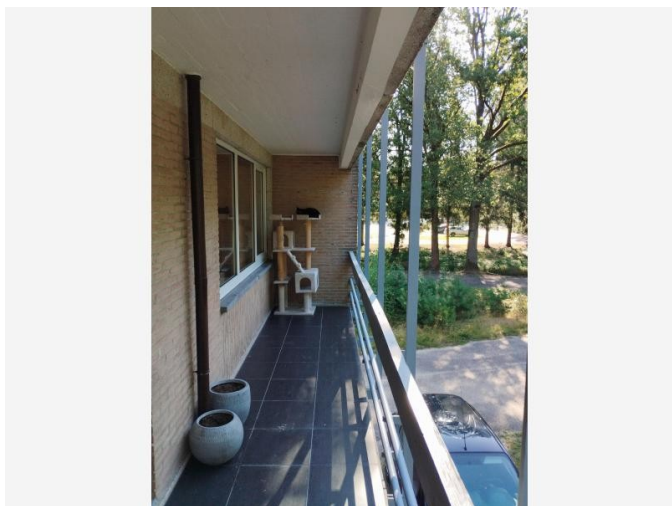
Er zijn geen asbestverdachte/houdende materialen/toepassingen vastgesteld op en aan de balkons van het te inspecteren appartement.

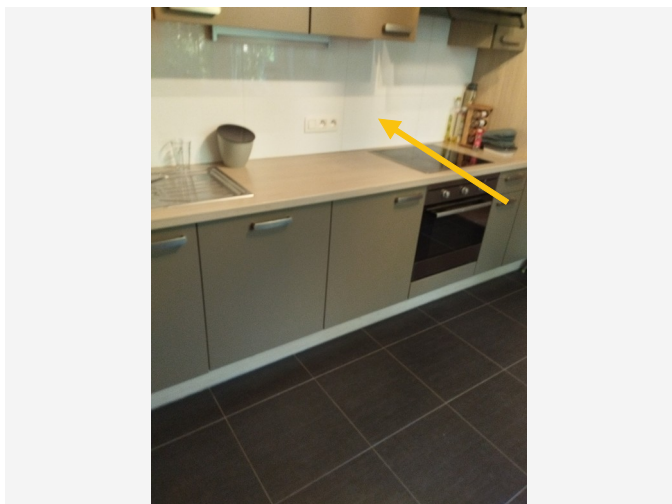
In het inspectieprotocol is een monstername van tegellijm verplicht om dit te identificeren als niet-asbesthoudend. Er waren geen facturen ter beschikking die bevestigen dat de tegels na 2001 waren geplaatst. Er waren geen bestaande beschadigingen aan de wandtegels om de lijm voldoende te kunnen inspecteren. Om dit af te toetsen is het aangewezen om bij eventuele renovatiewerken aan de tegels verder onderzoek/staalname te laten uitvoeren ter controle.

In uitzonderlijke gevallen kan de lijm waarmee deze zijn vastgehecht asbesthoudend zijn. Gezien het een nietdestructief

onderzoek betreft, werd er geen staal genomen. Bij afbraak van deze tegels, is het aangewezen deze lijm laag te laten analyseren op de aanwezigheid van asbest.

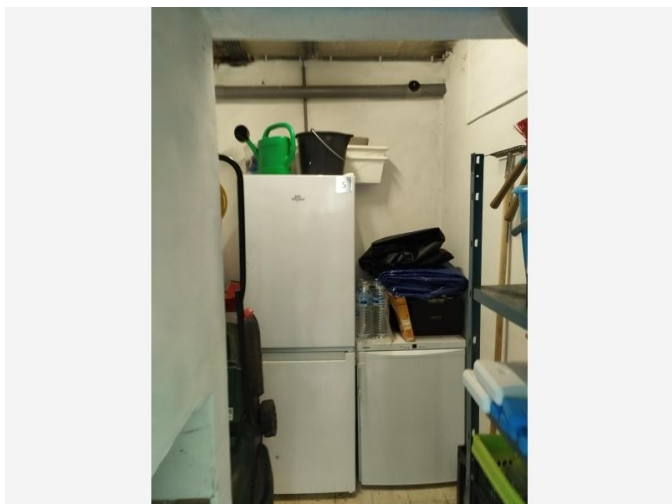
Er zijn geen asbestverdachte/houdende materialen/toepassingen vastgesteld in de tuinberging (privé) op het gelijkvloers die bij het te inspecteren appartement hoort.

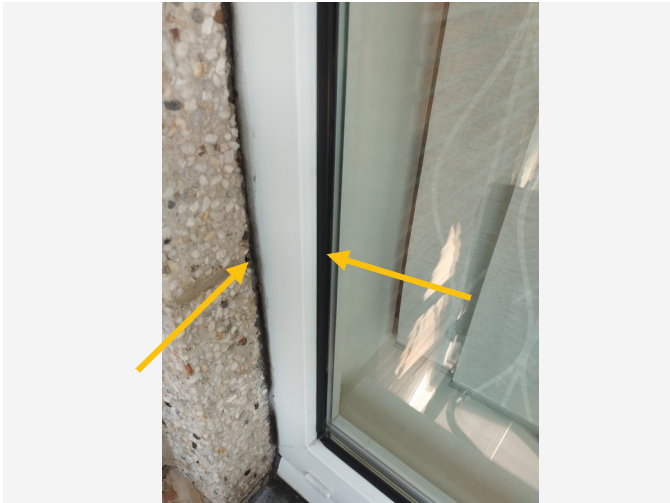
De gebruikte siliconen kit is niet asbestverdacht.

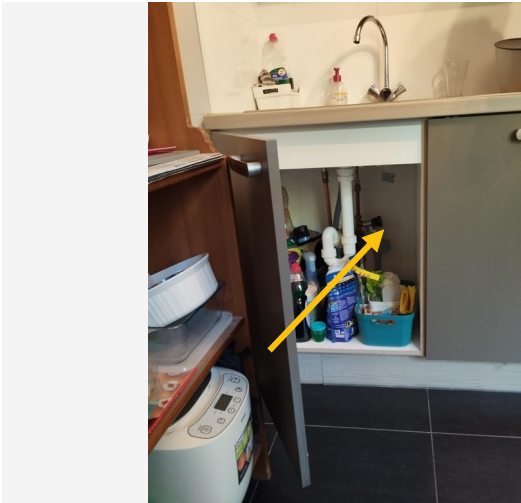
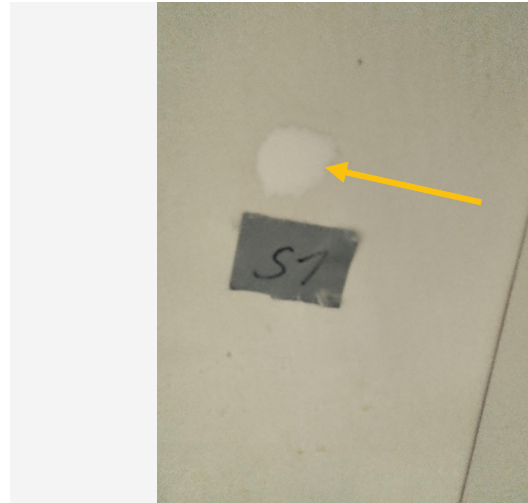
## Fiche 6: pleisterwerk muren

Geen asbest

| # | Type | Referentie | Resultaat |
|---|---|---|---|
| 6.1 | Mengmonster | S1. | Geen asbest |

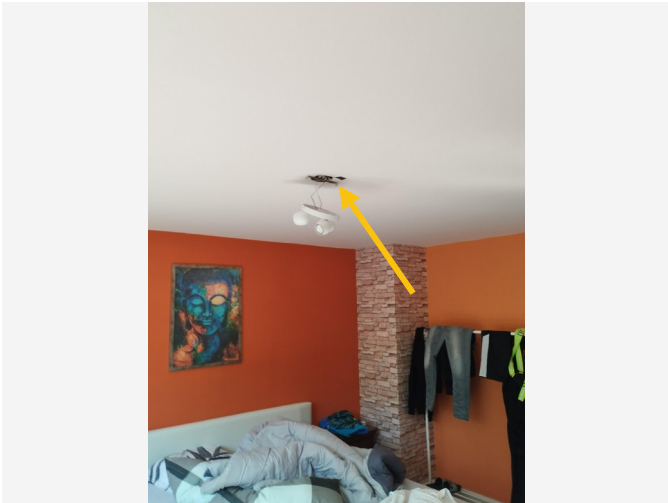
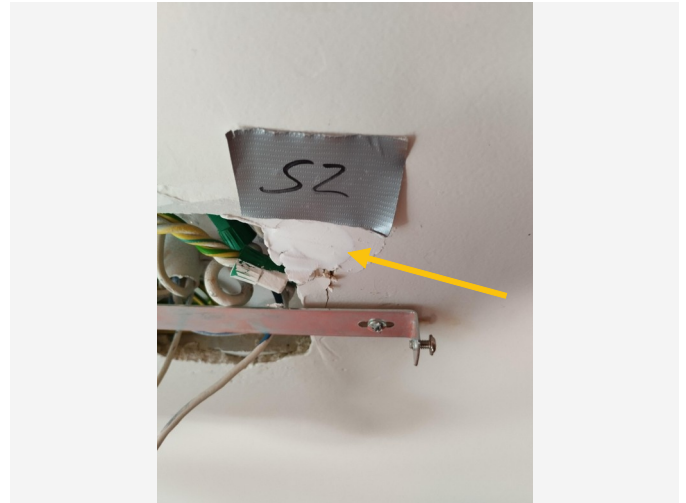
## Fiche 7: pleisterwerk plafonds

Geen asbest

| # | Type | Referentie | Resultaat |
|---|---|---|---|
| 7.1 | Mengmonster | S2. | Geen asbest |
