# Asbestinventarisatetest

Turnhoutsebaan 139, 2400 Mol

Attestnummer : 20230119-000402.000

Uitgegeven op : 19.01.2023

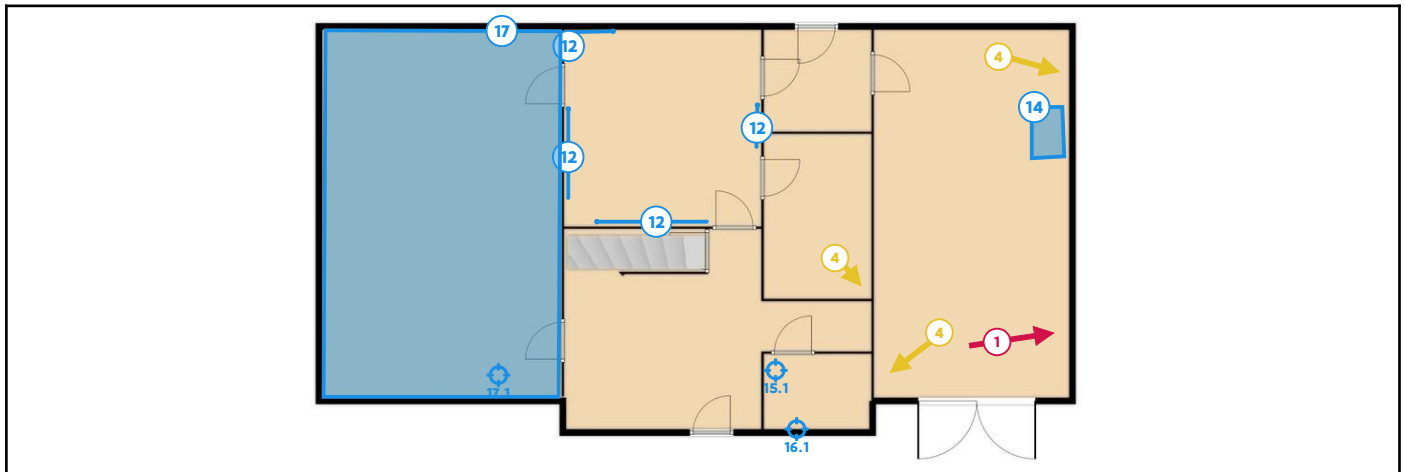
## Plan 1.1: Gelijkvloers

| Beschrijving | Type | Actie |
|---|---|---|
| 1. Asbestcementplaat garage | Asbestmateriaal | Dringend verwijderen |
| 4. Electriciteitskast/schakelaars bakeliet | Asbestmateriaal | Zorgvuldig beheren |

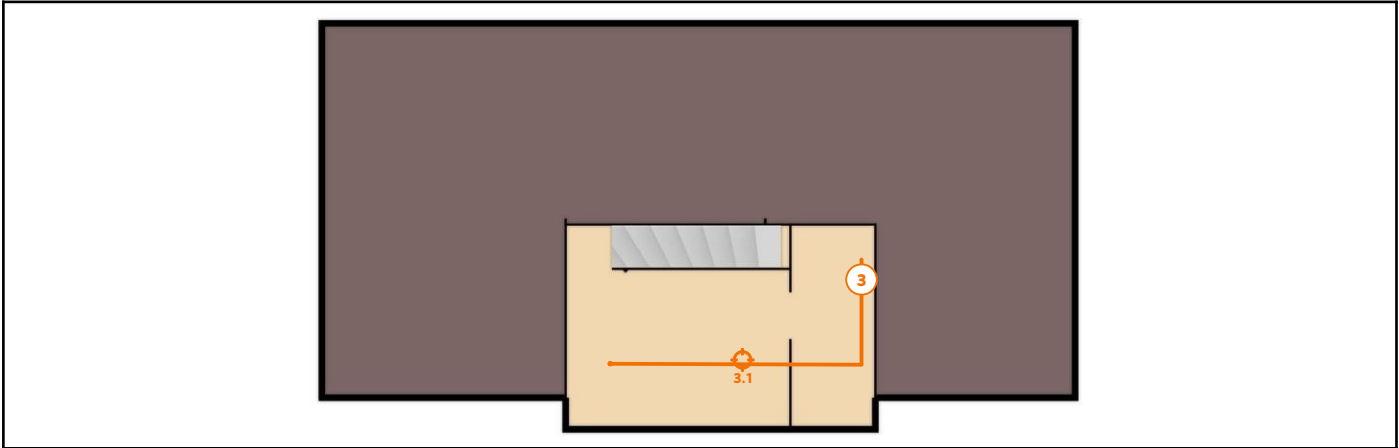
# Plan 1.3: Kelder

| Beschrijving | Type | Actie |
|---|---|---|
| 3. Leidingisolatie | Asbestmateriaal | Verwijderen |

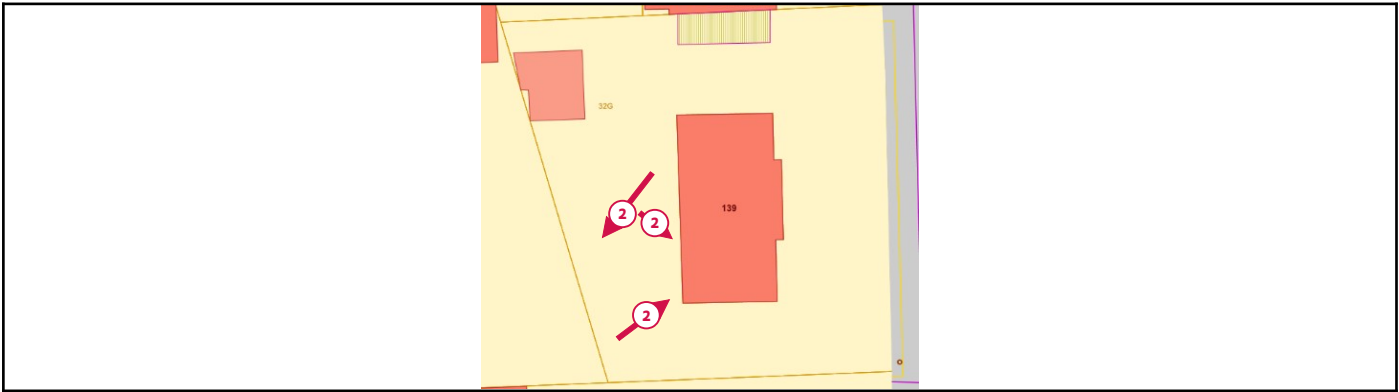
# Plan 3.1: Vaststellingen buiten de constructies

| Beschrijving | Type | Actie |
|---|---|---|
| 2. Plantenkuipen tuin | Asbestmateriaal | Dringend verwijderen |

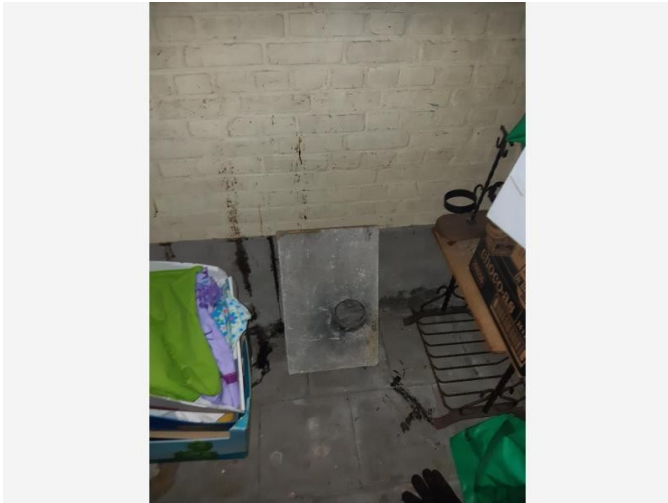
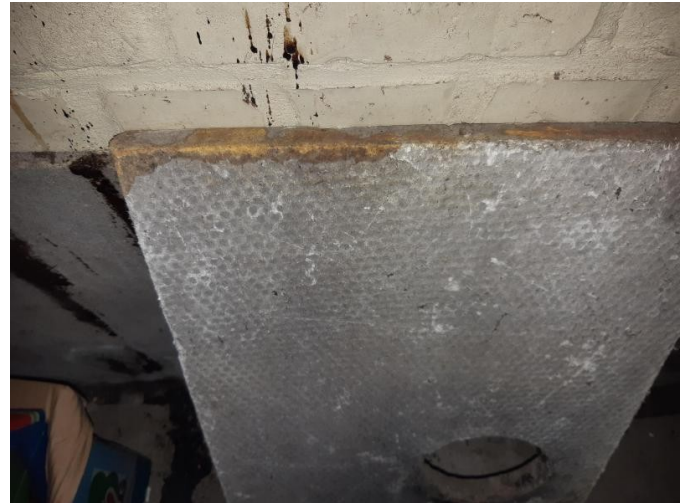
**Dringend verwijderen**

| Beschrijving | Asbestcementplaat garage |
| Aanwezige resten | Asbestcementen plaat |
| Bindmiddel van asbestmateriaal | Cement |
| Hoeveelheid (gewicht - aantal) | <ul style="list-style-type: none"><li>• 5,00 kg - 1 stuk</li></ul> |

- Verwijder het asbestafval.

- Eenvoudige handelingen: mag via doe-het-zelf of door werknemer(s) met opleidingsattest eenvoudige handelingen  
Verpak het plaatmateriaal, zonder te beschadigen, in plastic folie en voer het af naar een recyclagepunt.

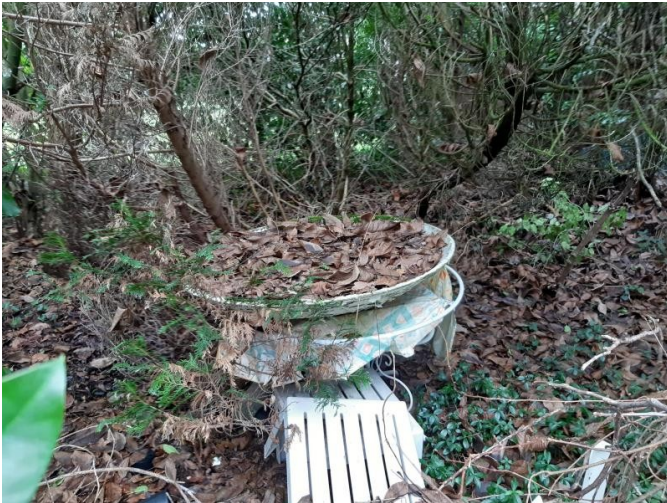
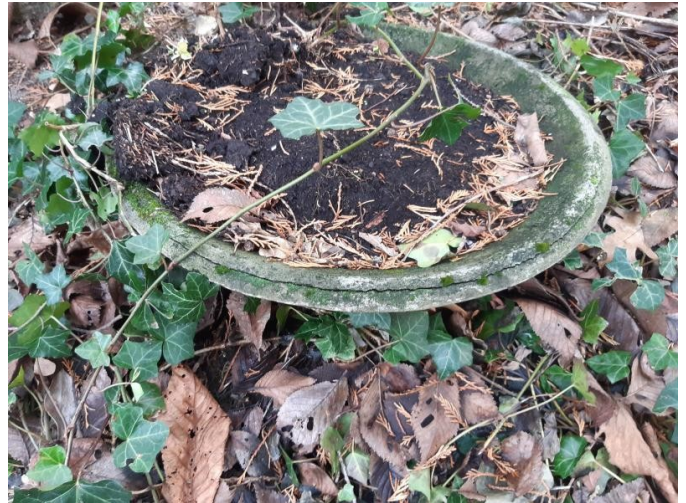
**Dringend verwijderen**

| Beschrijving | Plantenkuipen tuin |
| Aanwezige resten | 1 grote en 1 kleinere half bolvormige plantenkuipen + 1 ronde sokkel |
| Hoeveelheid (gewicht - aantal) | <ul style="list-style-type: none"><li>• 30,00 kg - 1 stuk</li></ul> |

- Verwijder het asbestafval.

- Eenvoudige handelingen: mag via doe-het-zelf of door werknemer(s) met opleidingsattest eenvoudige handelingen  
Verpakt de bloembakken, zonder ze te beschadigen, in plastic en voer ze af naar een recyclagepunt.

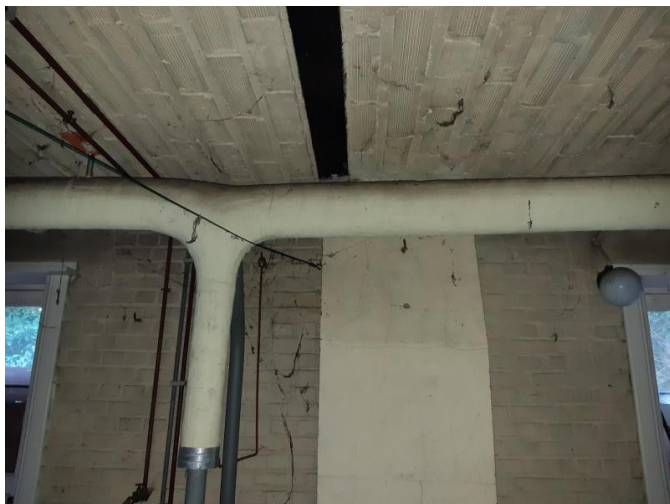
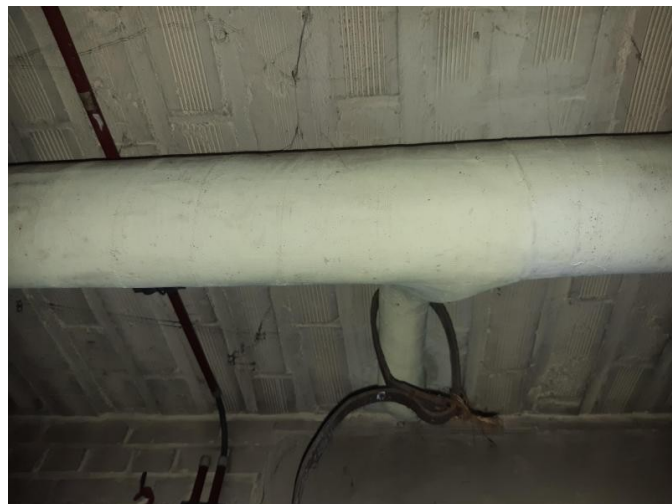
Het asbestmateriaal valt onder de mijlpaal van 2034.

Verwijderen

| Eindbeoordeling materiaalrisico | Verhoogd materiaalrisico en/of verhoogde kans op vezelvrijgave |

| Gebondenheid | Categorie 2: niet-hechtgebonden met matrix |
| Asbestsoort (vezeltype) | Amfibool aanwezig, uitgezonderd crocidoliet |
| Asbestconcentratie | Hoog ( $\geq 50\%$ ) |
| Toestand van het materiaal | Matig beschadigd, matig verweerd |

| # | Type | Referentie | Resultaat |
|---|---|---|---|
| 3.1 | Mengmonster | 22-9235-21-M001 | Amosiet, Chrysotiel |

| Hoeveelheid (lengte - omtrek - dikte - aantal) | <ul style="list-style-type: none"> <li>• 20,00 m - 60,00 cm - 2,50 cm - 1 stuk</li> </ul> |

- Zorg voor een veilig beheer. Vermijd het beschadigen van het asbestmateriaal. Controleer de toestand jaarlijks op wijzigingen.
- Scherm in afwachting van verwijdering het asbestmateriaal af van luchtstromingen en verstoring: bijvoorbeeld door het te verpakken, te fixeren, af te dekken, signalisatie - afbakening aan te brengen, ...
- Verwijder dit asbestmateriaal zo snel mogelijk. Volg de toestand goed op.

- Hermetische zone (erkend asbestverwijderaar)  
Onmogelijk om de toepassing te verwijderen zonder vezelvrijgave te veroorzaken, mag enkel door een erkend asbestverwijderaar verwijderd worden in een hermetische zone.

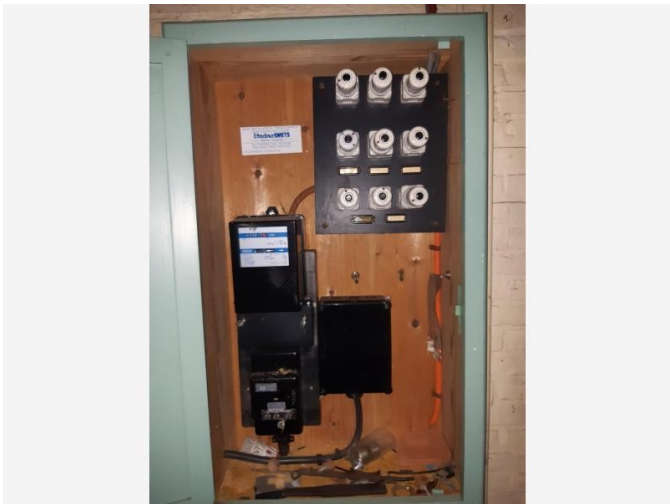
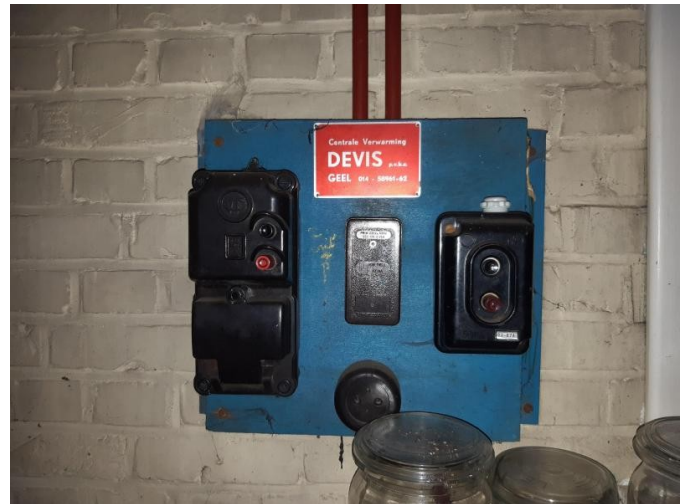
Het asbestmateriaal valt onder de mijlpaal van 2040.

Zorgvuldig beheren

| Eindbeoordeling materiaalrisico | Zeer laag materiaalrisico en/of zeer lage kans op vezelvrijgave |

| Beschrijving | Electriciteitskast/schakelaars bakeliet |
| Asbestmateriaal | Bakeliet schakelaars |

- Zorg voor een veilig beheer. Vermijd het beschadigen van het asbestmateriaal. Controleer de toestand jaarlijks op wijzigingen.

- Eenvoudige handelingen: mag via doe-het-zelf of door werknemer(s) met opleidingsattest eenvoudige handelingen  
Vermijd het beschadigen bij de verwijdering, verpakt in plastic afvoeren naar een recyclagepunt.

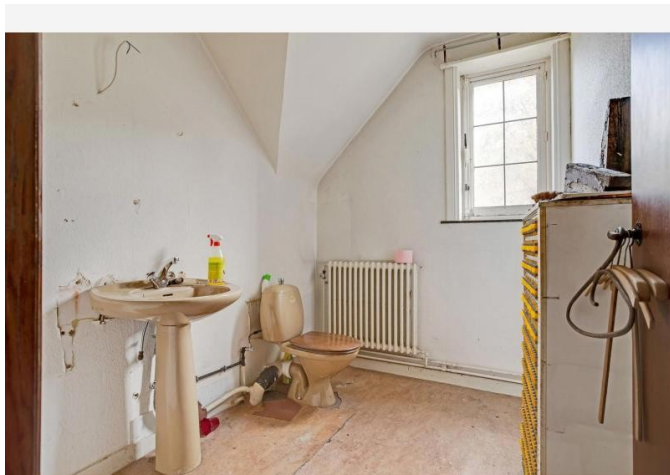
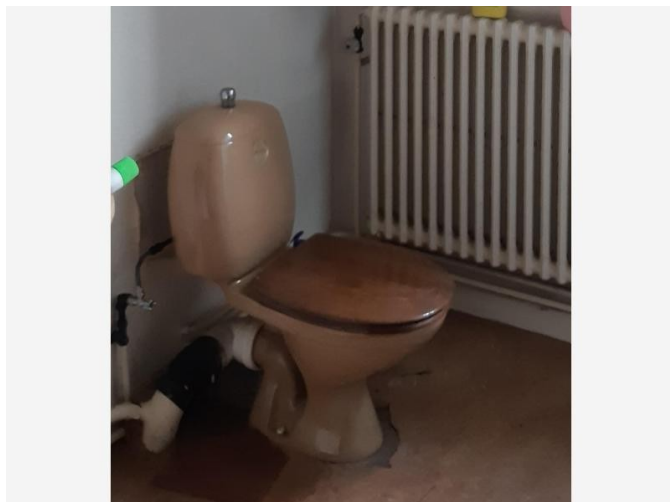
Het asbestmateriaal valt onder de mijlpaal van 2040.

Zorgvuldig beheren

| Eindbeoordeling materiaalrisico | Zeer laag materiaalrisico en/of zeer lage kans op vezelvrijgave |

| Beschrijving | Toiletbril/deksel bakeliet |

| <b>Opmerking</b> | Bakelieten toiletbril/deksel voorzien van dun laagje fineerhout. |

- Zorg voor een veilig beheer. Vermijd het beschadigen van het asbestmateriaal. Controleer de toestand jaarlijks op wijzigingen.

- Eenvoudige handelingen: mag via doe-het-zelf of door werknemer(s) met opleidingsattest eenvoudige handelingen  
Verpak de toiletbril/deksel, zonder deze te beschadigen, in plastic en voer het af naar een recyclagepunt.

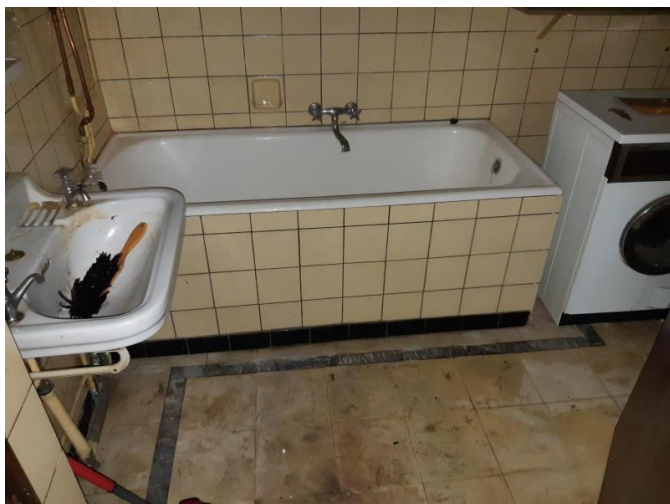
Kleine kans op asbesthoudende tegellijm. Als deze bij renovatie/afbraakwerken bereikbaar wordt monsternamen/analyse laten uitvoeren om asbesthoudend karakter vast te stellen.

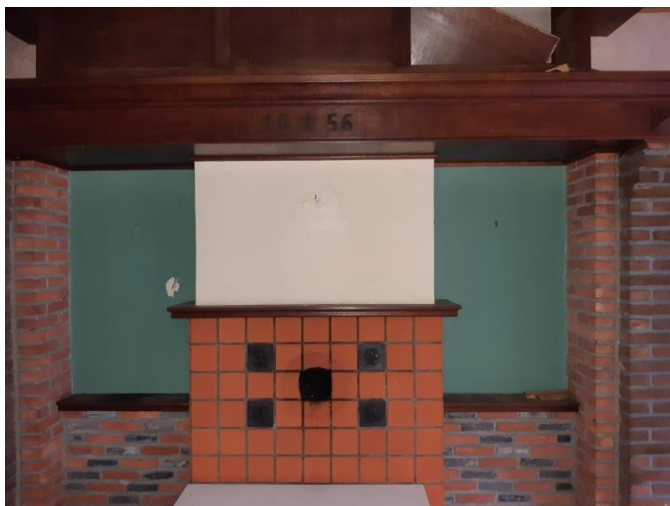
Mogelijk asbestcementen rookgasafvoerkanaal aanwezig.

Indien dit bij renovatie/afbraakwerken bereikbaar wordt, controleren op de aanwezigheid hiervan, monsternamen/analyse laten uitvoeren om asbesthoudend karakter aan te tonen.

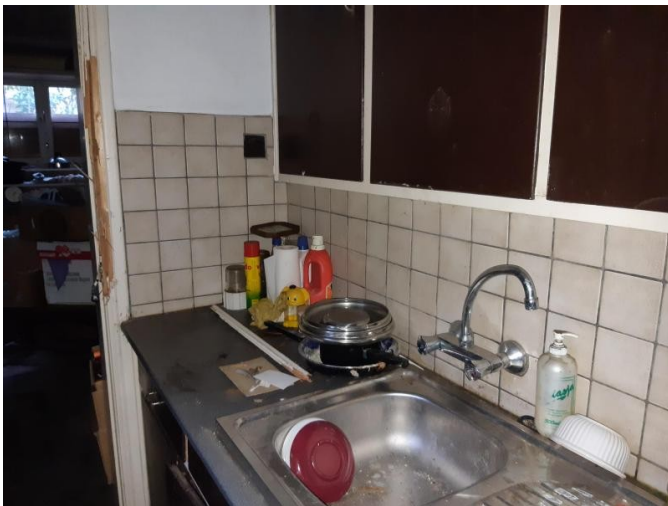
Kleine kans op asbesthoudende tegellijm. Als deze bij renovatie/afbraakwerken bereikbaar wordt monsternamen/analyse laten uitvoeren om asbesthoudend karakter vast te stellen.

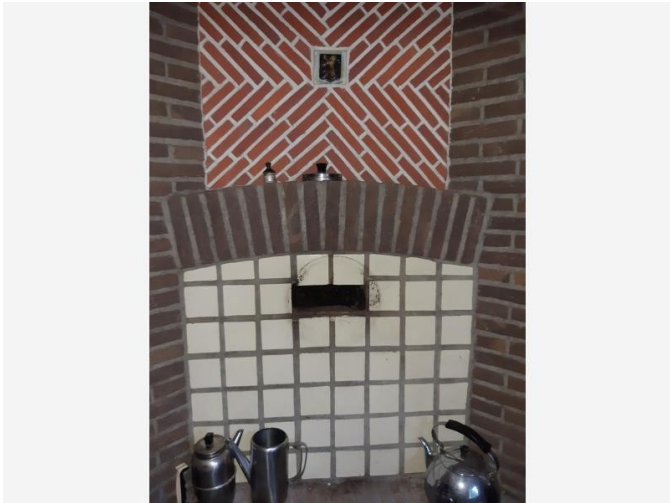
Kleine kans op asbesthoudende tegellijm. Als deze bij renovatie/afbraakwerken bereikbaar wordt monsternamen/analyse laten uitvoeren om asbesthoudend karakter vast te stellen.

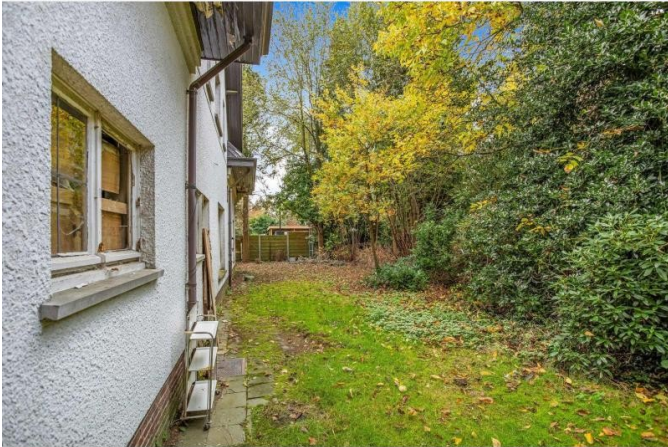
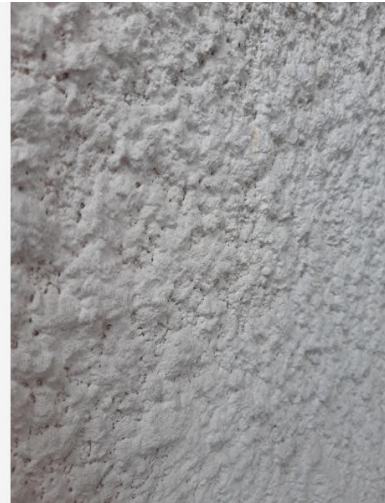
## Fiche 10: Crepi gevel

Geen asbest

| # | Type | Referentie | Resultaat |
|---|---|---|---|
| 10.1 | Mengmonster | 23-006806 | Geen asbest |

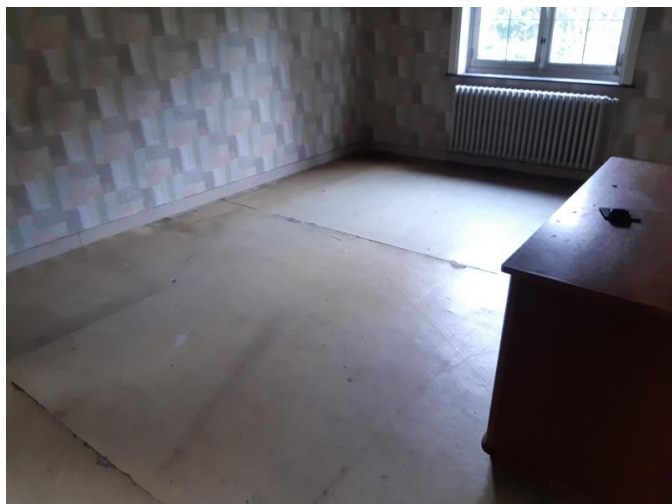
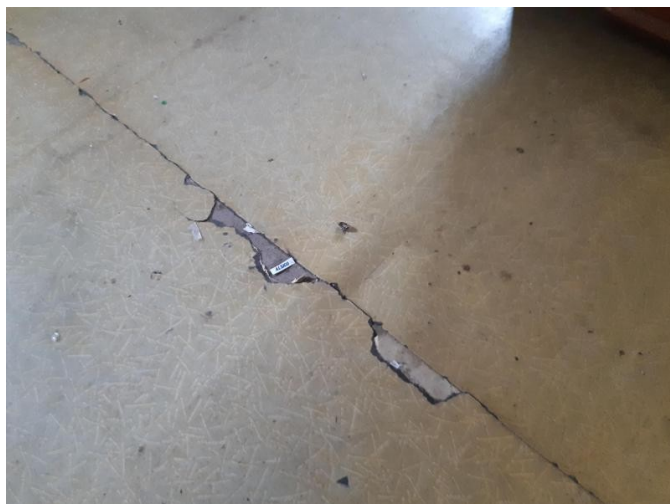
## Fiche 11: Vloerzeil verdieping

Geen asbest

| # | Type | Referentie | Resultaat |
|---|---|---|---|
| 11.1 | Puntmonster | 22-9235-21-M006 | Geen asbest |
