# Asbestinventarisatattest

Leeuwerikheide 51, 2400 Mol

Attestnummer : 20250128-000569.000

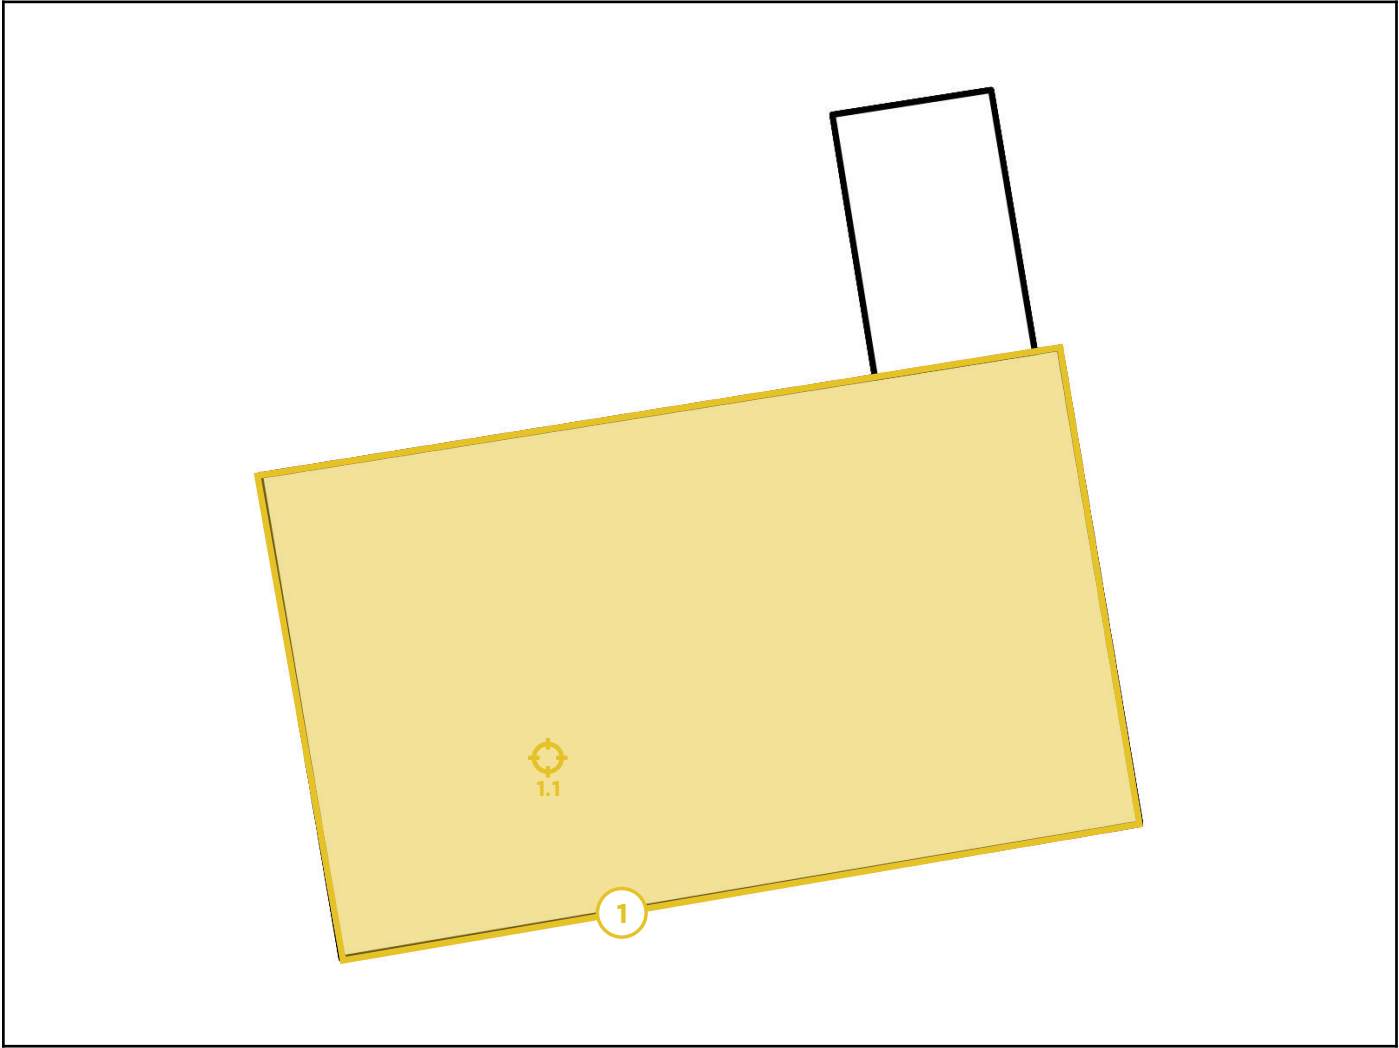
# Plan 1.5: Woning: Onderdak

| Beschrijving | Type | Actie |
|---|---|---|
| 1. Onderdak | Asbestmateriaal | Zorgvuldig beheren |
| 1.1 Code: 3 | Puntmonster | - |

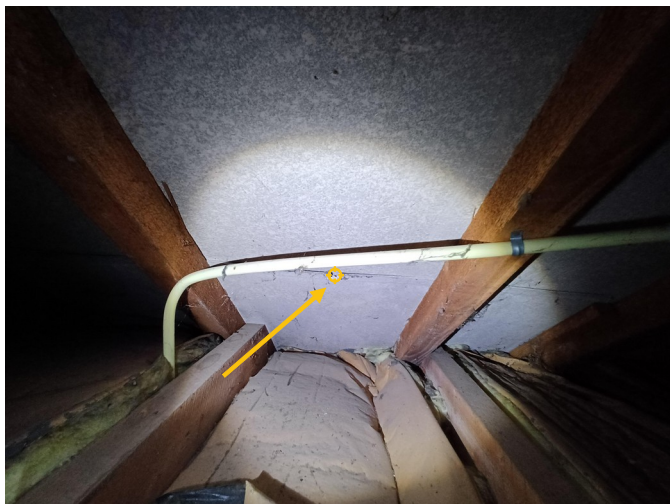
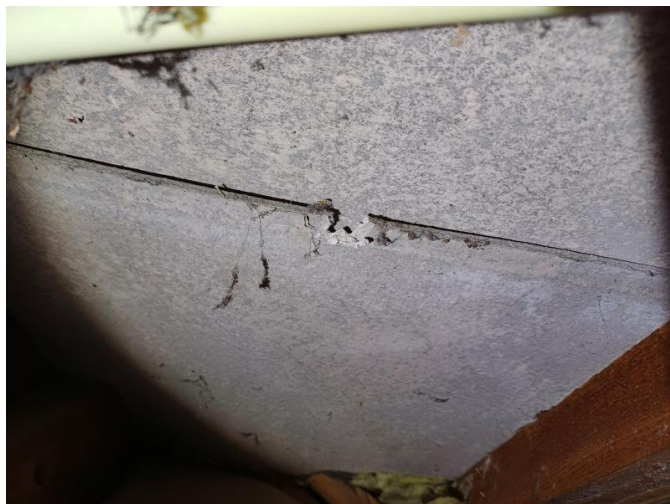
Het asbestmateriaal valt onder de mijlpaal van 2040.

| Eindbeoordeling materiaalisico | Laag materiaalisico en/of verlaagde kans op vezelvrijgave |

| Asbestsoort (vezeltype) | Alleen chrysotiel |
| Toestand van het materiaal | Licht beschadigd, licht verweerd. Intact calciumsilicaatmateriaal of categorie III 'gebondenheid' |

| # | Type | Referentie | Resultaat |
|---|---|---|---|
| 1.1 | Puntmonster | 3 | Chrysotiel |

| Eenvoudig bereikbaar | <p>Nee</p> <ul style="list-style-type: none"><li>• Het asbestmateriaal is bedekt (uitgezonderd laag verf, coating, behang, kunststof, textiel) en het wegnemen van het bedekkende materiaal kan niet zonder het bedekkende materiaal te beschadigen.</li></ul> |

- Zorg voor een veilig beheer en verwijder dit asbestmateriaal wanneer het bij werken eenvoudig bereikbaar wordt. Controleer de toestand jaarlijks op wijzigingen.

indien de platen eenvoudig te verwijderen zijn zonder kans op breken kan dit via doe-het-zelf of door werknemer(s) met opleidingsattest eenvoudige handelingen; Dek de zoldervloer af met plastic folie .

Een vastgesteld asbesthoudend onderdak mag niet definitief ingesloten worden , dit dient verplicht verwijderd te worden als het bij werken bereikbaar wordt. (vb bij vernieuwen van de dakbedekking onderdak mee verwijderen )

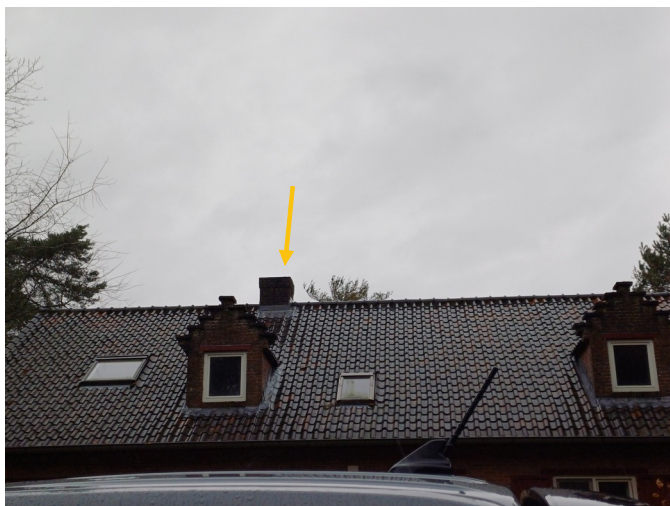
Situeringsfoto

**Reden:** Het te onderzoeken materiaal situeert zich hoger dan 3,50 m te rekenen vanaf een veilige ondergrond

**Uitleg van de asbestdeskundige:** Bij werken (dak of reiniging schouw) kan een stelling geplaatst worden, het is niet duidelijk of er asbestverdachte materialen aanwezig zijn in de schouw.

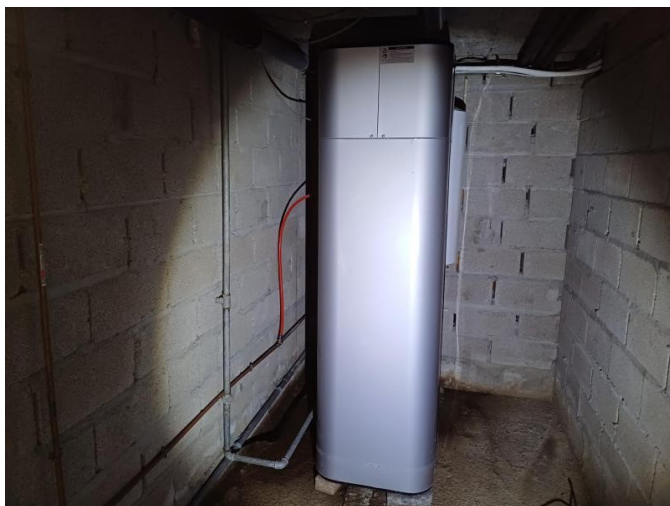
Vrije foto

Warmtepomp is nieuwe technologie. Geen aanwezigheid van asbest.

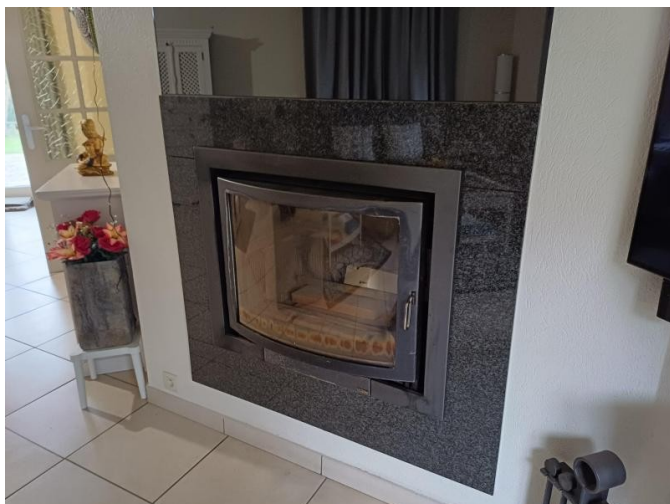
Vrije foto

Aan de kachel werden geen asbestverdachte materialen aangetroffen.

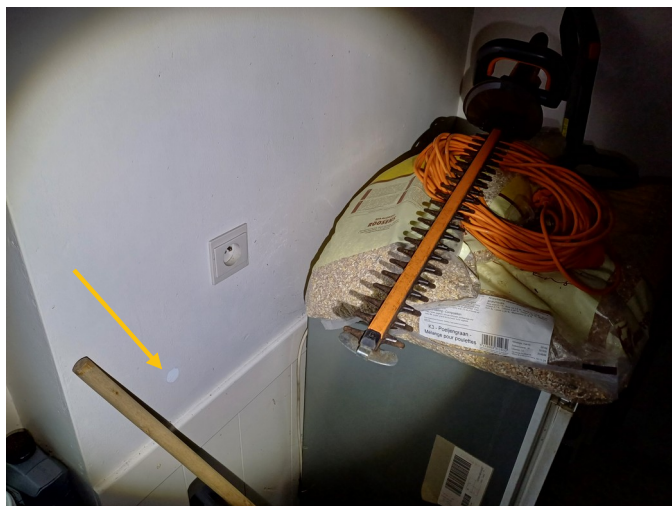
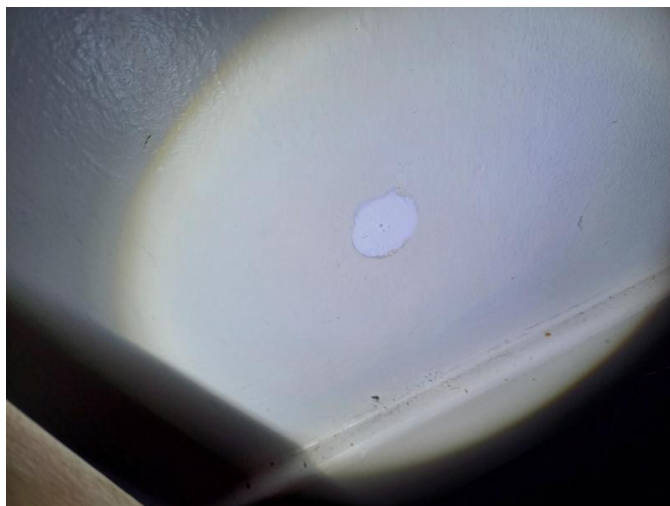
## Fiche 5: Pleisterwerk muren

Geen asbest

| # | Type | Referentie | Resultaat |
|---|---|---|---|
| 5.1 | Mengmonster | 1 | Geen asbest |

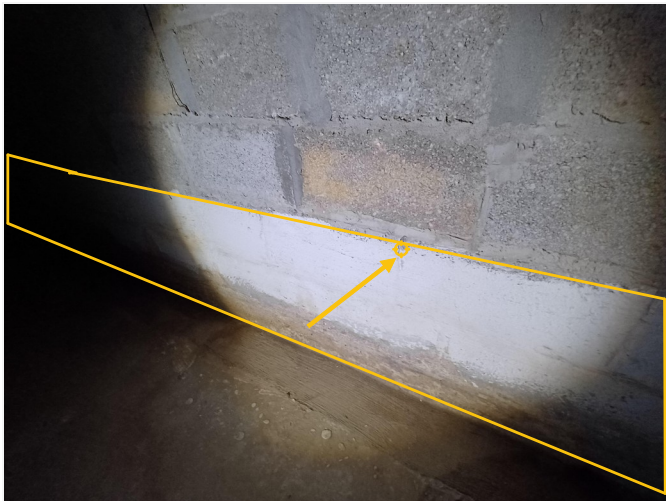
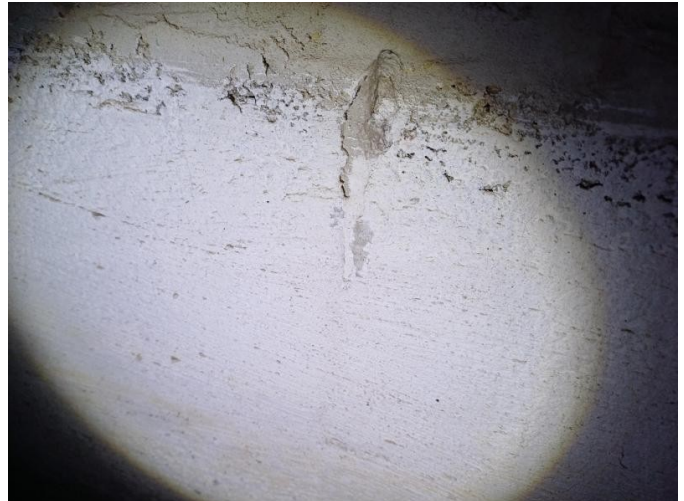
## Fiche 6: Cementering kelder

Geen asbest

| # | Type | Referentie | Resultaat |
|---|---|---|---|
| 6.1 | Mengmonster | 4 | Geen asbest |

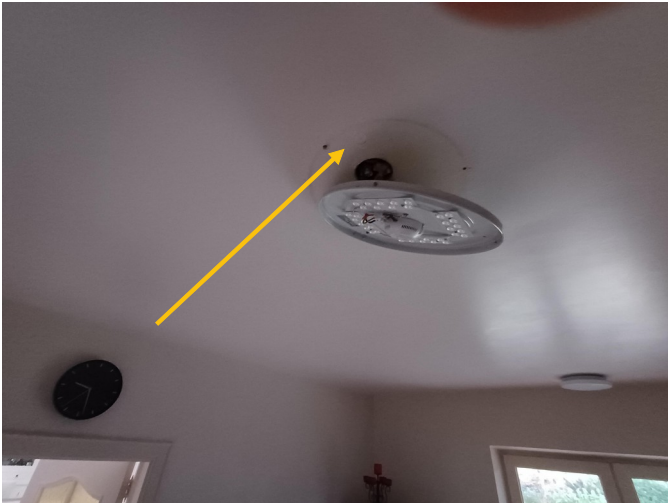
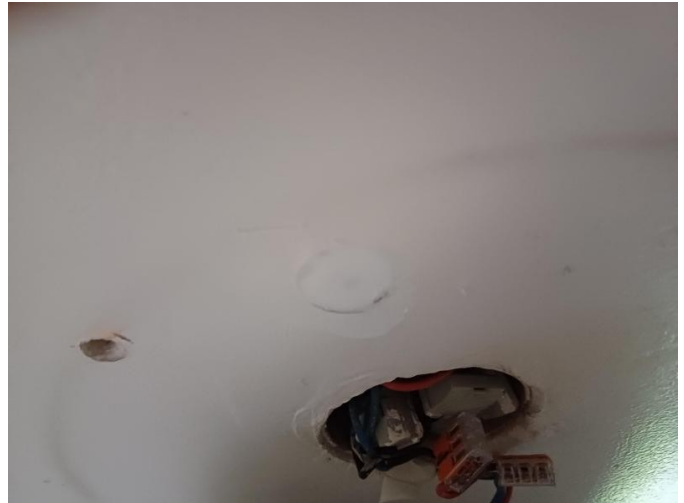
## Fiche 7: Pleisterwerk plafonds

Geen asbest

| # | Type | Referentie | Resultaat |
|---|---|---|---|
| 7.1 | Mengmonster | 2 | Geen asbest |
