# Asbestinventarisatetest

Wilgenstraat 13, 2400 Mol

Attestnummer : 20250121-000315.000

**Niet-asbestveilig**

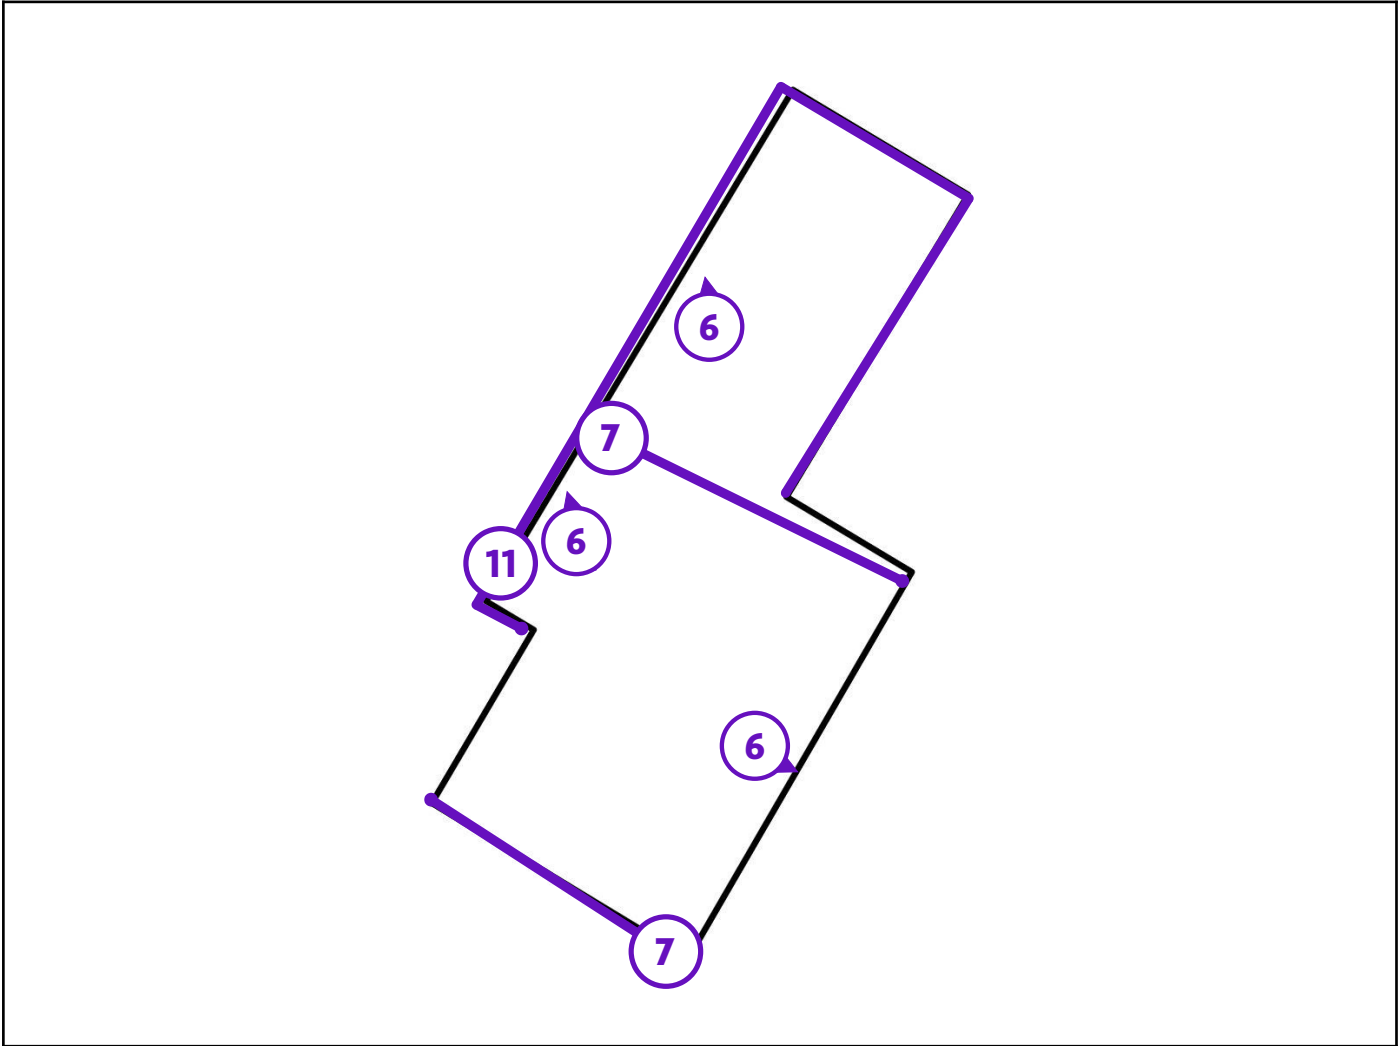
# Plan 1.2: Woning plan

| Beschrijving | Type | Actie |
|---|---|---|
| 6. Schouwen | Beperking | - |
| 7. Dakgoten | Beperking | - |

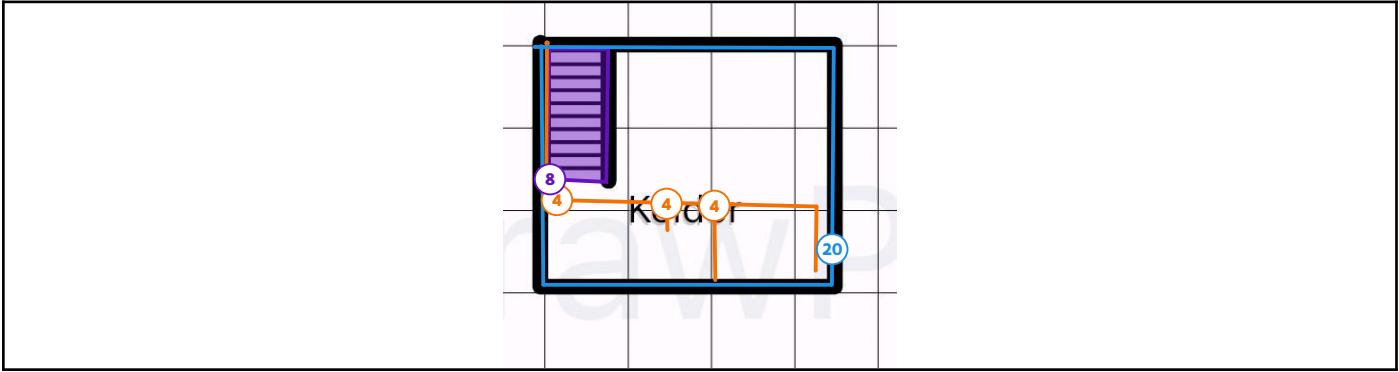
# Plan 1.4: Kelder

| Beschrijving | Type | Actie |
|---|---|---|
| 4. Leidingisolatie kelder (met staalname) | Asbestmateriaal | Verwijderen |

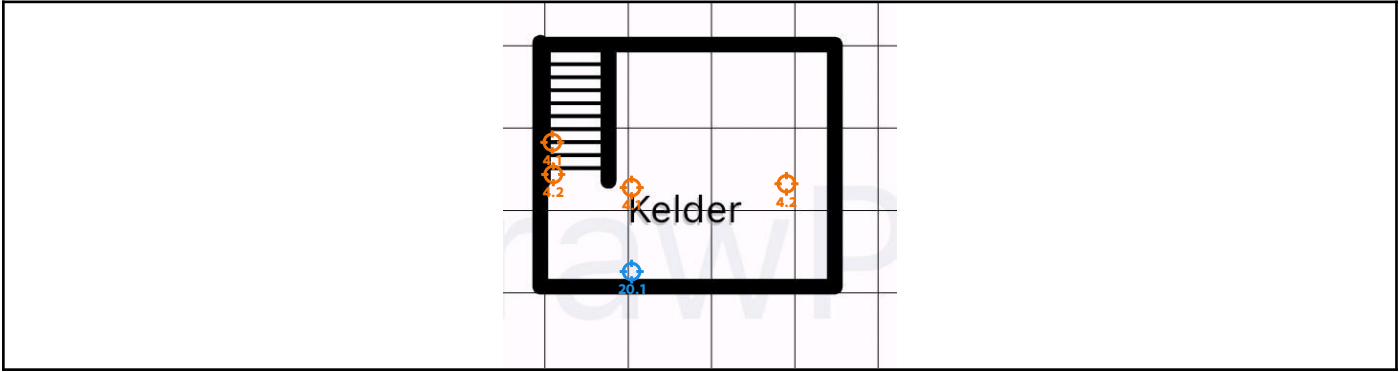
# Plan 1.5: Kelder

| Beschrijving | Type | Actie |
|---|---|---|
| 4. Leidingisolatie kelder (met staalname) | Asbestmateriaal | <a href="#">Verwijderen</a> |

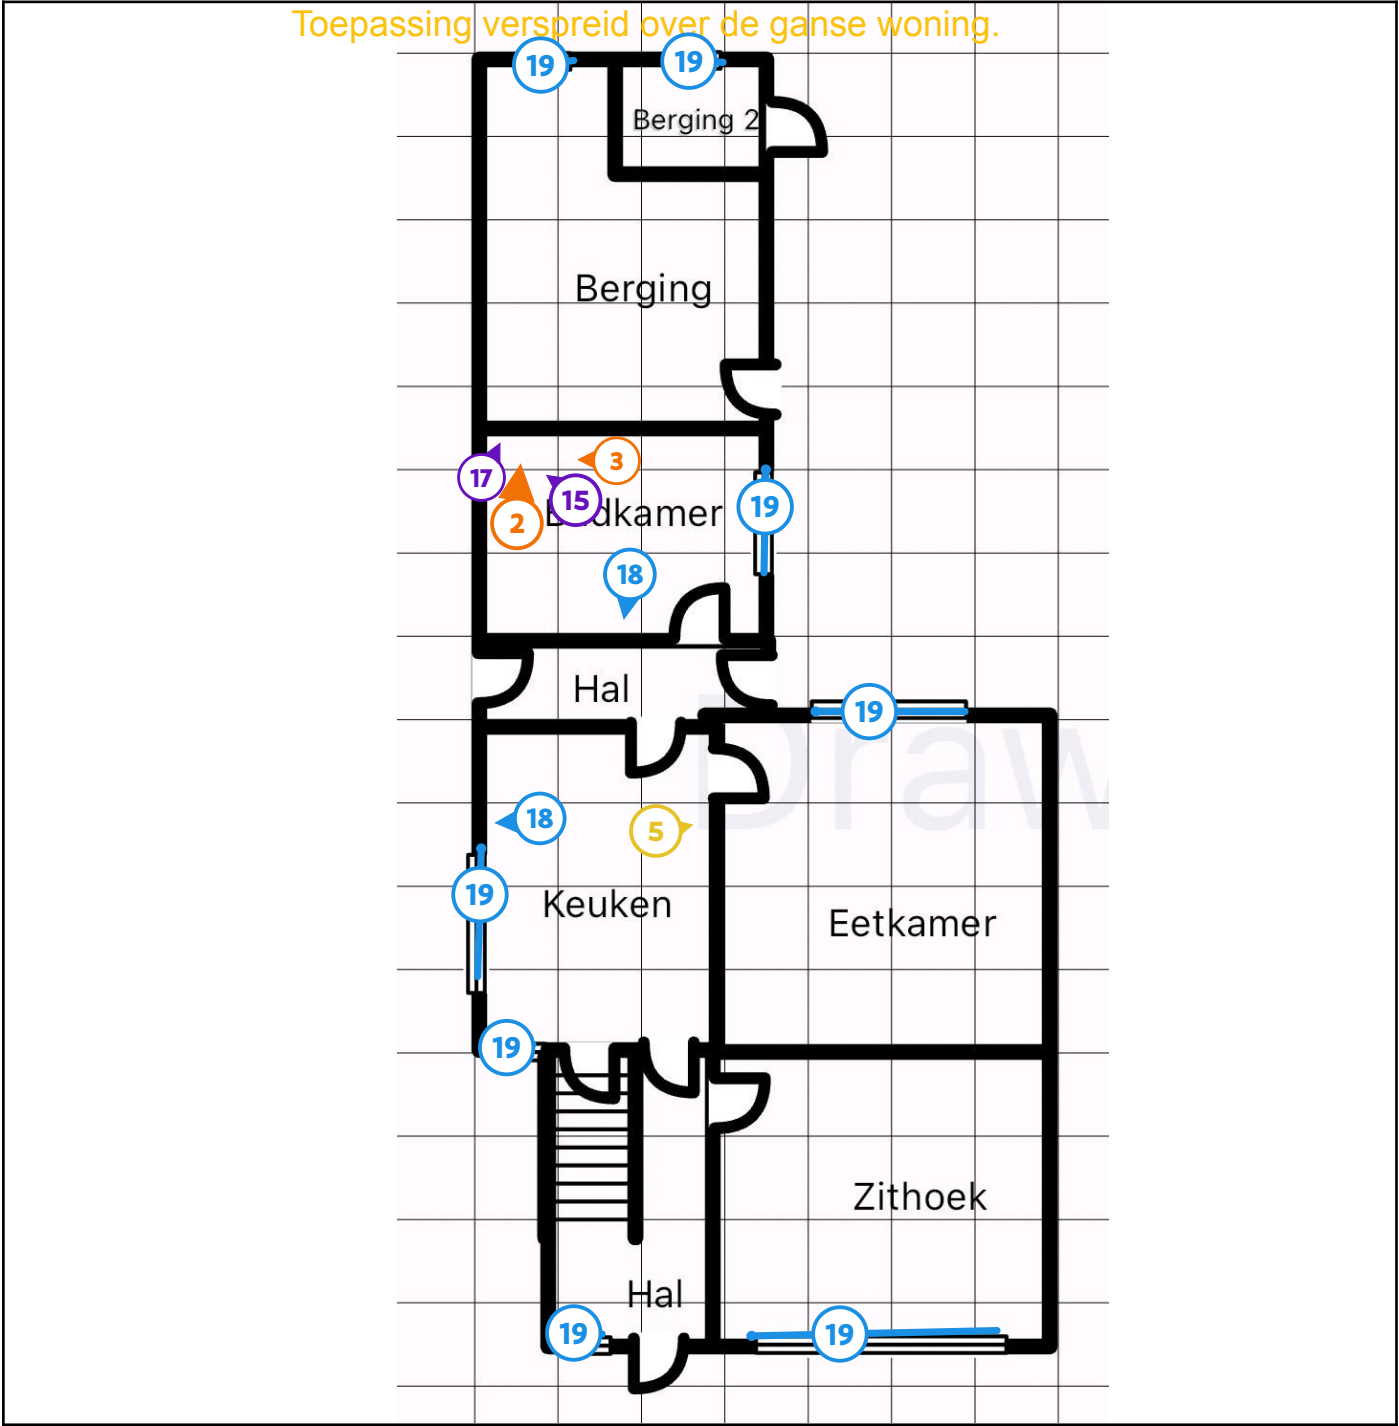
# Plan 1.6: Gelijkvloers

| Beschrijving | Type | Actie |
|---|---|---|
| 2. Leidingisolatie badkamer (met staalname) | Asbestmateriaal | Verwijderen |
| 3. Dichting CV-ketel | Asbestmateriaal | Verwijderen |

| 5. Bakeliet schakelaars en stopcontacten | Asbestmateriaal | Zorgvuldig beheren |

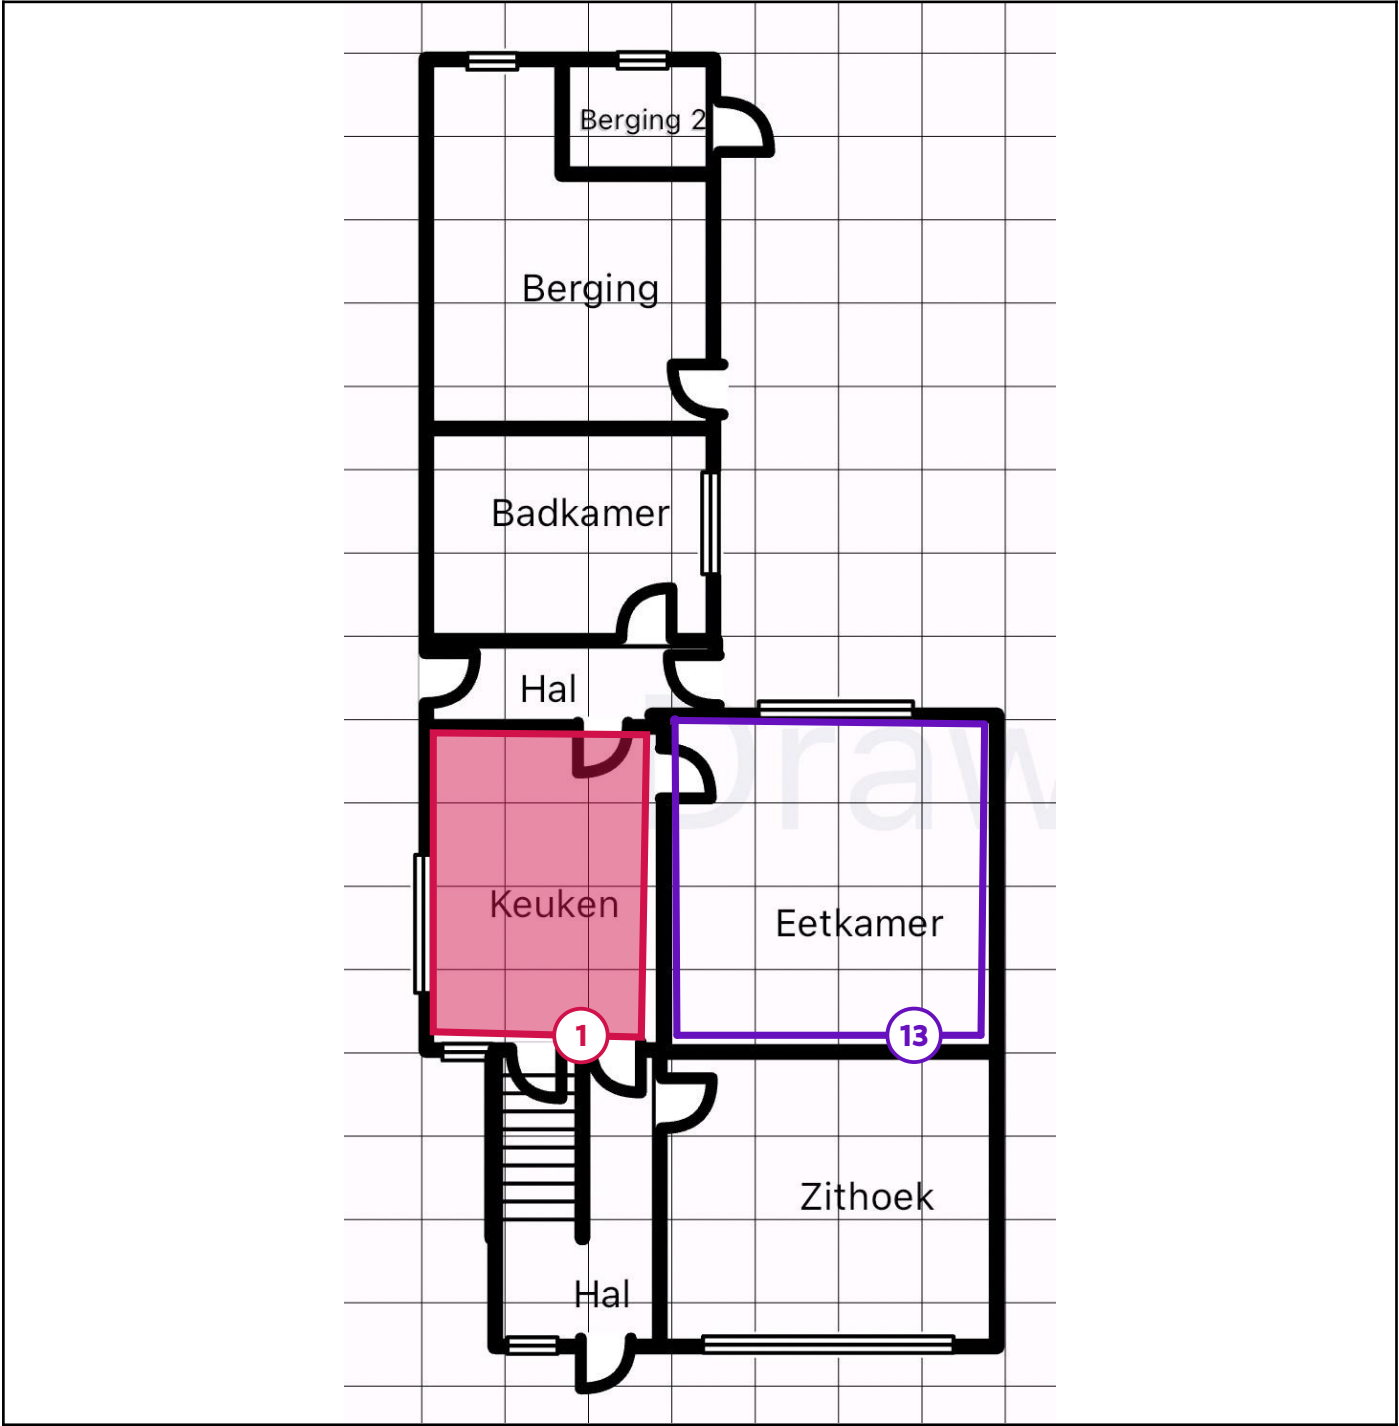
# Plan 1.9: Gelijkvloers

| Beschrijving | Type | Actie |
|---|---|---|
| 1. Vinylvloer keuken met kartonlaag | Asbestmateriaal | Dringend verwijderen |

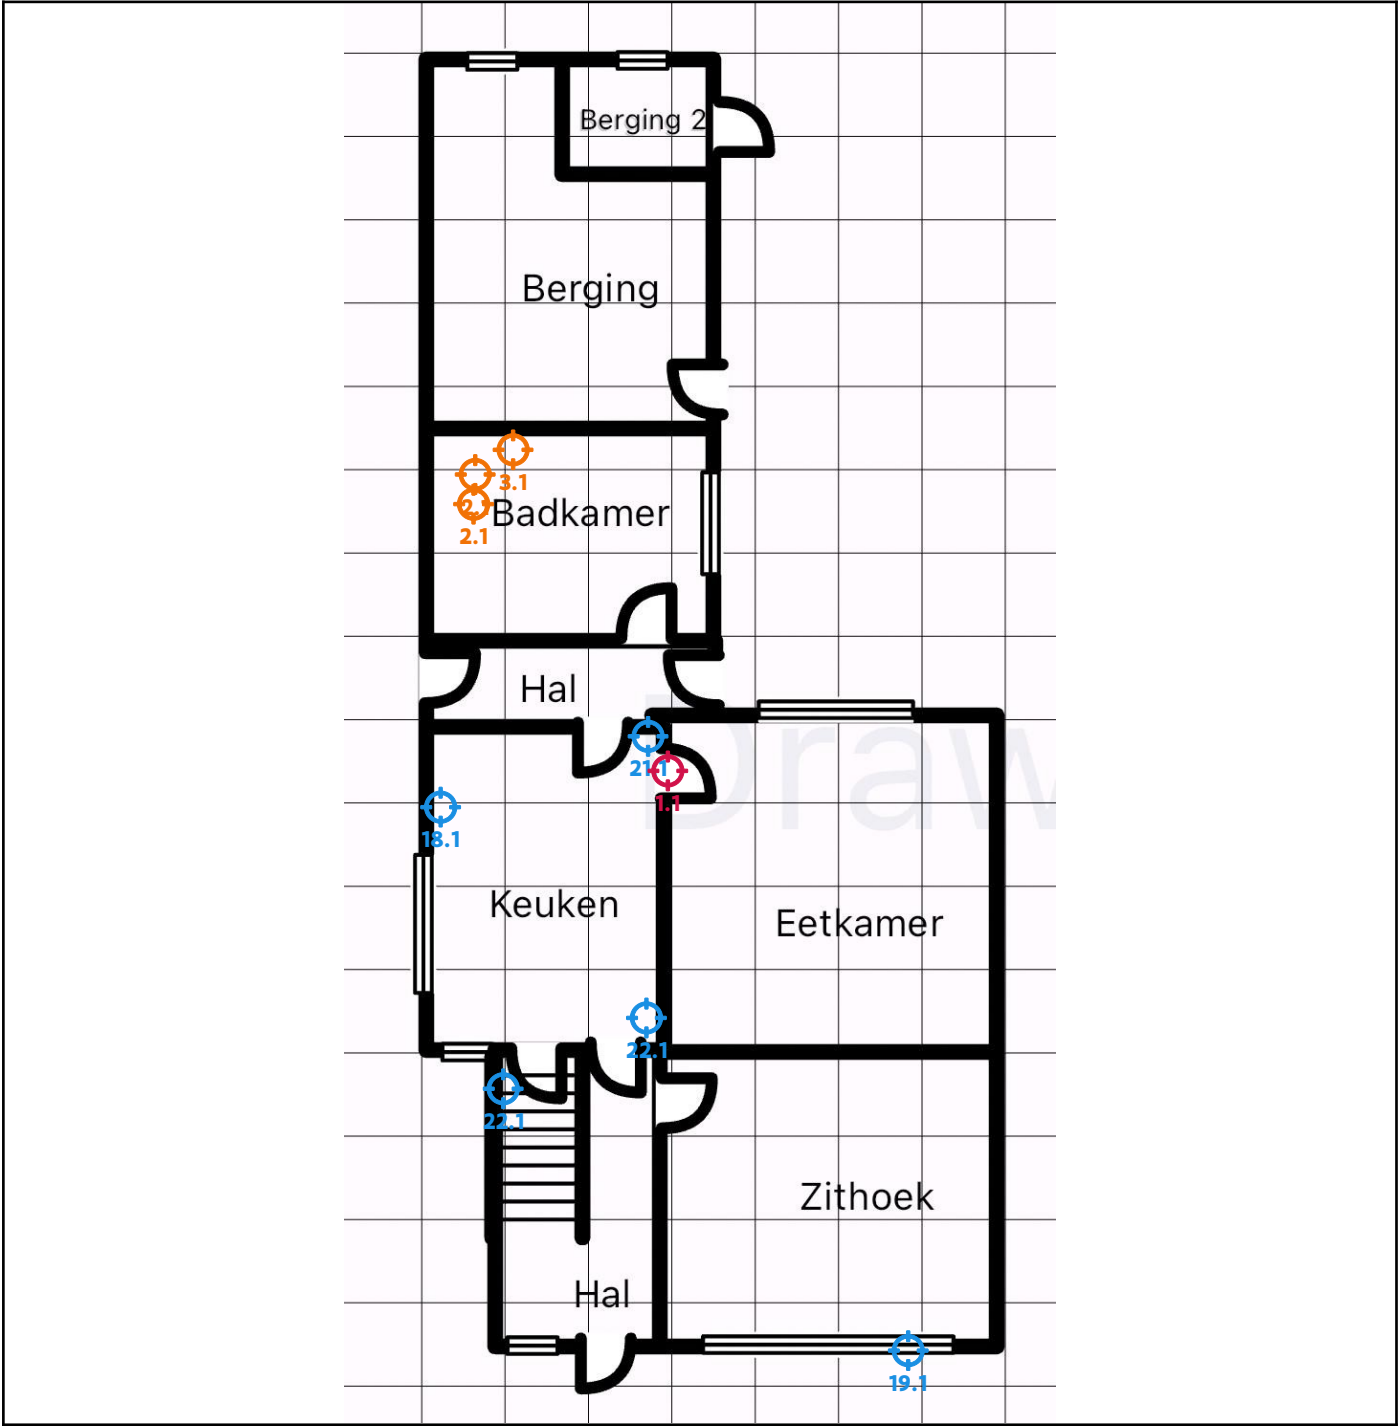
# Plan 1.10: Gelijkvloers

| Beschrijving | Type | Actie |
|---|---|---|
| 1. Vinylvloer keuken met kartonlaag | Asbestmateriaal | Dringend verwijderen |

| 2. Leidingisolatie badkamer (met staalname) | Asbestmateriaal | <a href="#">Verwijderen</a> |
| 3. Dichting CV-ketel | Asbestmateriaal | <a href="#">Verwijderen</a> |

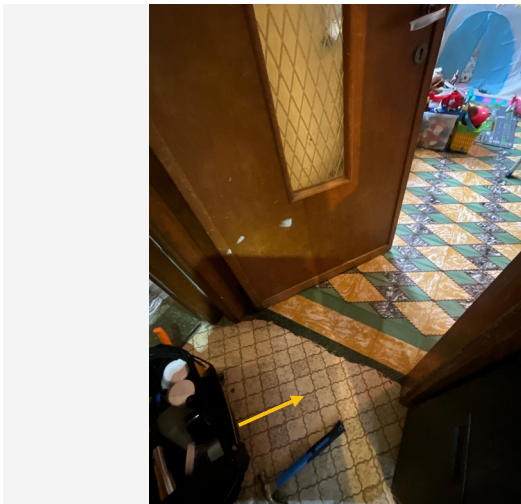
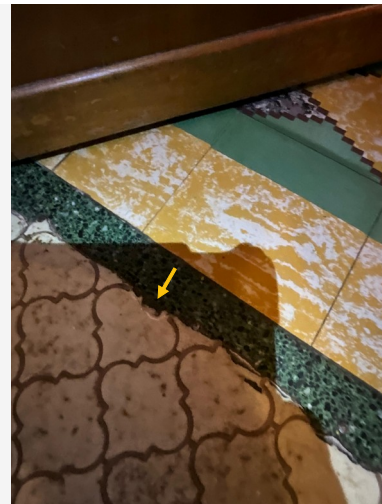
**Dringend verwijderen**

| Eindbeoordeling materiaalarisico | Hoog materiaalarisico en/of hoge kans op vezelvrijgave |

| Gebondenheid | Categorie 2: niet-hechtgebonden met matrix |
| Asbestsoort (vezeltype) | Alleen chrysotiel |
| Asbestconcentratie | Hoog ( $\geq 50\%$ ) |
| Toestand van het materiaal | Matig beschadigd, matig verweerd |

| # | Type | Referentie | Resultaat |
|---|---|---|---|
| 1.1 | Puntmonster | 9 | Chrysotiel |

| Beschrijving | Vinylvloer keuken met kartonlaag |

- Zorg voor een veilig beheer. Vermijd het beschadigen van het asbestmateriaal. Controleer de toestand jaarlijks op wijzigingen.
- Scherm in afwachting van verwijdering het asbestmateriaal af van luchtstromingen en verstoring: bijvoorbeeld door het te verpakken, te fixeren, af te dekken, signalisatie - afbakening aan te brengen, ...

- Hermetische zone (erkend asbestverwijderaar)  
bevestiging gelijmd (wit of zwarte lijm) : HZ Erkend saneerder . Bij het lostrekken van de vinyl zal de onderlaag scheuren. Een kartonnen onderlaag is losgebonden.

Lijmresten worden met een freesmachine verwijderd in een hermetische zone.

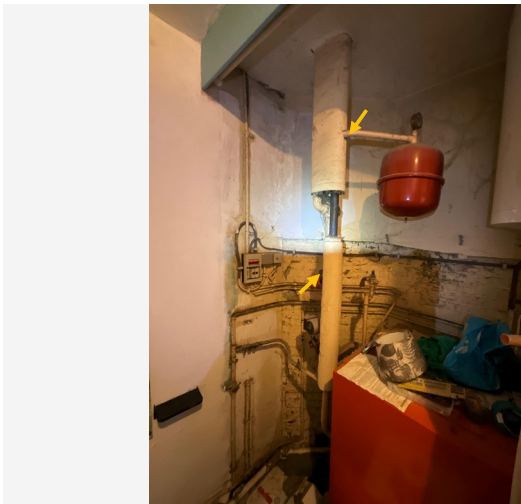
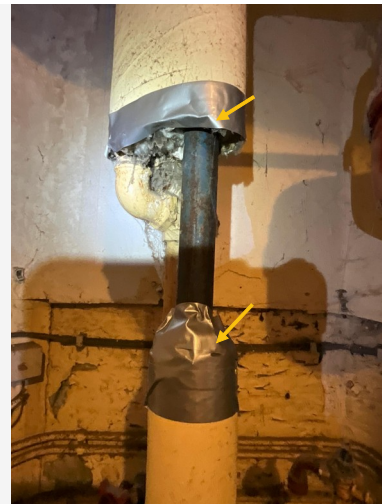
Verwijderen

| Eindbeoordeling materiaalarisico | Verhoogd materiaalarisico en/of verhoogde kans op vezelvrijgave |

| Asbestsoort (vezeltype) | Amfibool aanwezig, uitgezonderd crocidoliet |
| Toestand van het materiaal | Licht beschadigd, licht verweerd. Intact calciumsilicaatmateriaal of categorie III 'gebondenheid' |

| # | Type | Referentie | Resultaat |
|---|---|---|---|
| 2.1 | Mengmonster | 8 recht | Amosiet |

| Beschrijving | Leidingisolatie badkamer (met staalname) |

- Zorg voor een veilig beheer. Vermijd het beschadigen van het asbestmateriaal. Controleer de toestand jaarlijks op wijzigingen.
- Verwijder dit asbestmateriaal zo snel mogelijk. Volg de toestand goed op.

- Hermetische zone (erkend asbestverwijderaar)  
HZ Erkend asbestverwijderaar : Gipsisolatie wordt losgesneden van dragermateriaal (leiding), asbesthoudend gips zal gemakkelijk verbrossen en is losgebonden. Om geen asbestvezels te verspreiden naar de omgeving, dient dit in hermetische zone verwijderd te worden.

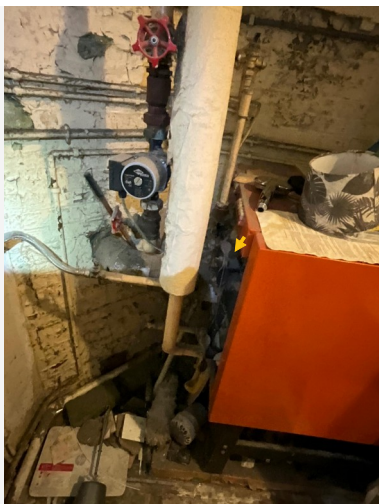
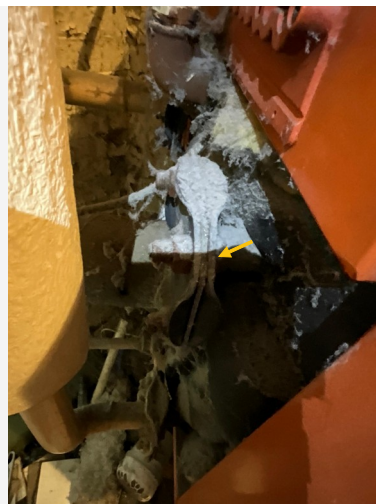
Verwijderen

- Zorg voor een veilig beheer. Vermijd het beschadigen van het asbestmateriaal. Controleer de toestand jaarlijks op wijzigingen.
- Verwijder dit asbestmateriaal zo snel mogelijk. Volg de toestand goed op.

- Eenvoudige handelingen: mag via doe-het-zelf of door werknemer(s) met opleidingsattest eenvoudige handelingen  
Standaard dragen van de nodige wegwerp beschermingsmiddelen FFP 3 masker , handschoenen en tyvec CAT III type 5-6  
Bevochtigt het materiaal en verpak in dubbel plastic folie Bij een eenvoudige handeling zal de leiding doorgeslepen worden en de flens met pakking ongeopend afgevoerd worden  
Eenvoudige handelingen: door opgeleid personeel Onderhoudstechnici moeten over een attest van eenvoudige handelingen beschikken , jaarlijks 8 u opleiding

- Hermetische zone (erkend asbestverwijderaar)  
Bij HZ wordt de flens ter plaatse geopend en gesaneerd.
