# Asbestinventarisatetest

Haverstraat 17, 2400 Mol

Attestnummer : 20250225-000542.000

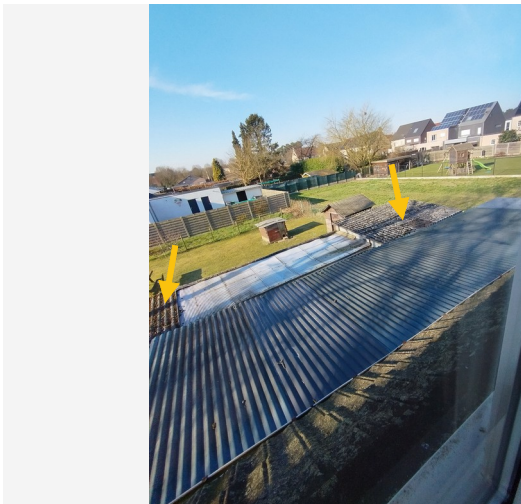
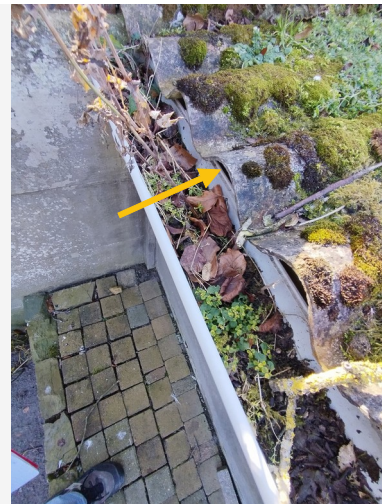
## Conclusie

Het asbestmateriaal valt onder de mijlpaal van 2034.

**Dringend verwijderen**

| Eindbeoordeling materiaalrisico | Hoog materiaalrisico en/of hoge kans op vezelvrijgave |
| Opmerking | De golfplaten zijn in relatief goede staat. |

| Asbestsoort (vezeltype) | Crocidoliet aanwezig |
| Toestand van het materiaal | Matig beschadigd, matig verweerd |

- Zorg voor een veilig beheer. Vermijd het beschadigen van het asbestmateriaal. Controleer de toestand jaarlijks op wijzigingen.
- Hemelwater dat afspoelt van asbestcement daken of gevels kan asbestdeeltjes bevatten. Gebruik het enkel voor gesloten circuits (bv. spoelen toiletten). Reinig na het vervangen van het dak of de gevel de dakgoten en regenwaterput of -ton om asbesthoudend sediment of slib te verwijderen

- Eenvoudige handelingen: mag via doe-het-zelf of door werknemer(s) met opleidingsattest eenvoudige handelingen  
EH via doe-het zelf

Indien mogelijk de ondervloer afdekken , golfplaten voorzichtig verwijderen, extra fixeren, niet breken , niet gooien, onmiddellijk verpakken of voorzichtig in container met asbest bag plaatsen. Voldoende benevelen/bevochtigen tijdens de duur van de werken. Indien golfplaten in slechte staat zijn en kans bestaat op breken : Eenvoudige handeling opgeleid personeel , alle werknemer(s) moeten wel beschikken over een

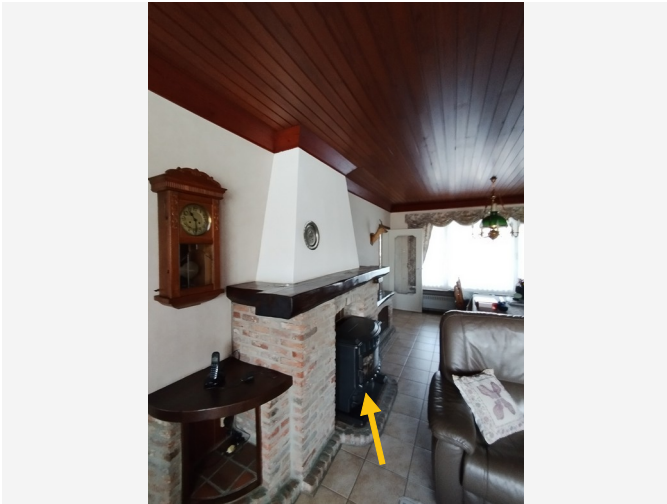
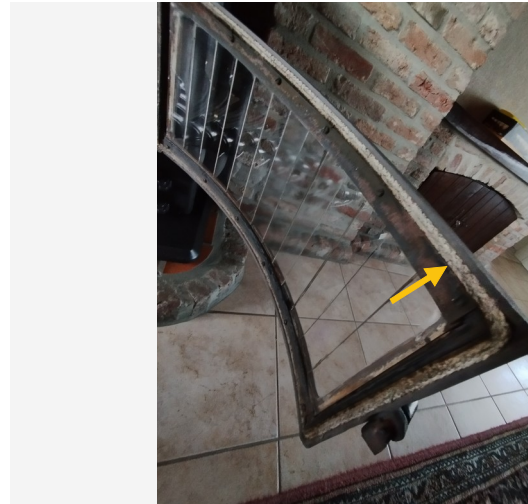
Het asbestmateriaal valt onder de mijlpaal van 2034.

**Dringend verwijderen**

Enkel risico bij onderhoud van het toestel

| Eindbeoordeling materiaalrisico | Hoog materiaalrisico en/of hoge kans op vezelvrijgave |

| Gebondenheid | Categorie 3: niet-hechtgebonden met weinig of geen matrix |
| Toestand van het materiaal | Matig beschadigd, matig verweerd |

| # | Type | Referentie | Resultaat |
|---|---|---|---|
| 2.1 | Puntmonster | A2 | Chrysotiel |

- vervang de asbestkoord bij onderhoudswerken.

- Eenvoudige handelingen: mag via doe-het-zelf of door werknemer(s) met opleidingsattest eenvoudige handelingen  
EH via doe-het zelf : Bij het verwijderen van asbestkoord komt relatief veel stof vrij , deze goed vochtig maken door verneveling ,

Verpak de koord in dubbel plasticzak (kan niet aangeboden worden op een containerpark , dit is losgebonden) , biedt het afval aan bij een erkend verwerkingsbedrijf

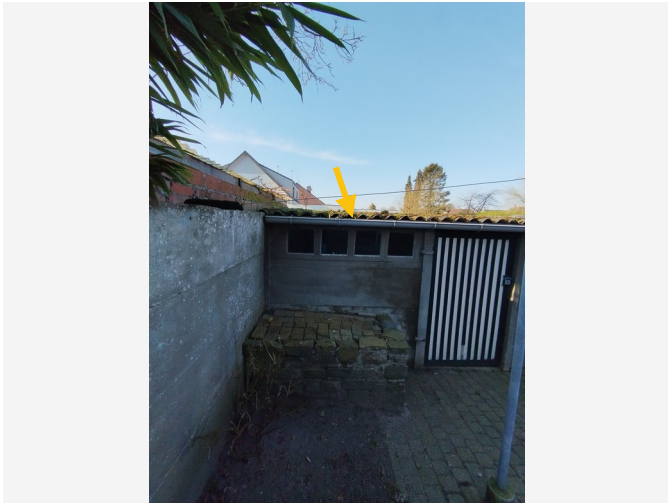
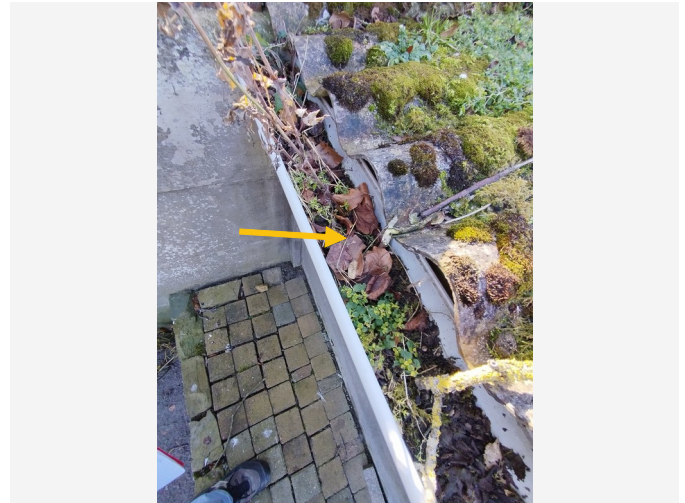
Het asbestmateriaal valt onder de mijlpaal van 2040.

**Dringend verwijderen**

Uitkuisen dakgoot

| Type afvalstof | Betreft resten (contaminatie) van verwerking of beschadiging |
| Bron van de resten | Golfplaten dak |

- Verwijder het asbestafval.

- Eenvoudige handelingen: mag via doe-het-zelf of door werknemer(s) met opleidingsattest eenvoudige handelingen  
Het slib kan voorzichtig uitgeschept worden, extra te bevochtigen om stof te voorkomen + dragen van de nodige beschermingsmiddelen (mondmasker ffp3, handschoenen, tyvec). Verpakken in plastic folie en afvoeren naar het containerpark. De dakgoot grondig reinigen met water of indien beschadigd ook verwijderen.

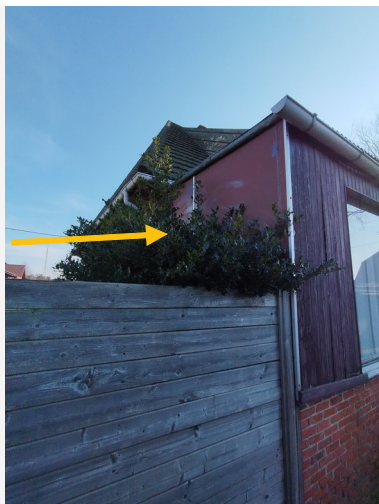
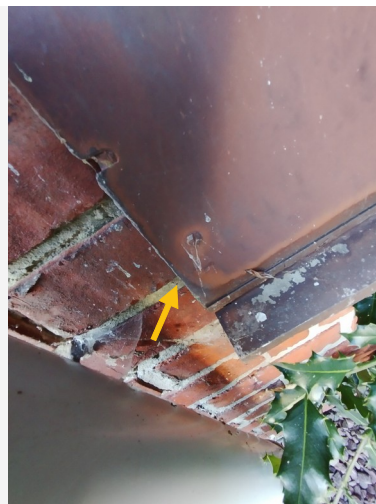
Het asbestmateriaal valt onder de mijlpaal van 2034.

Verwijderen

| Eindbeoordeling materiaalarisico | Laag materiaalarisico en/of verlaagde kans op vezelvrijgave |
| Opmerking | De toepassing is in relatief goede staat. |

| Toestand van het materiaal | Licht beschadigd, licht verweerd. Intact calciumsilicaatmateriaal of categorie III 'gebondenheid' |

| # | Type | Referentie | Resultaat |
|---|---|---|---|
| 4.1 | Puntmonster | A3 | Chrysotiel |

- Verwijder dit asbestmateriaal zo snel mogelijk. Volg de toestand goed op.

- Eenvoudige handelingen: mag via doe-het-zelf of door werknemer(s) met opleidingsattest eenvoudige handelingen  
Ondervloer afdekken, de toepassing voorzichtig losmaken, extra bevochtigen om stof te voorkomen + dragen van de nodige beschermingsmiddelen (FFP 3 masker, handschoenen en tyvec CAT III type 5-6) Bij de gemeente/containerpark afsluitzakken halen om dubbel in te pakken en af te voeren naar het containerpark als hechtgebonden asbestafval.

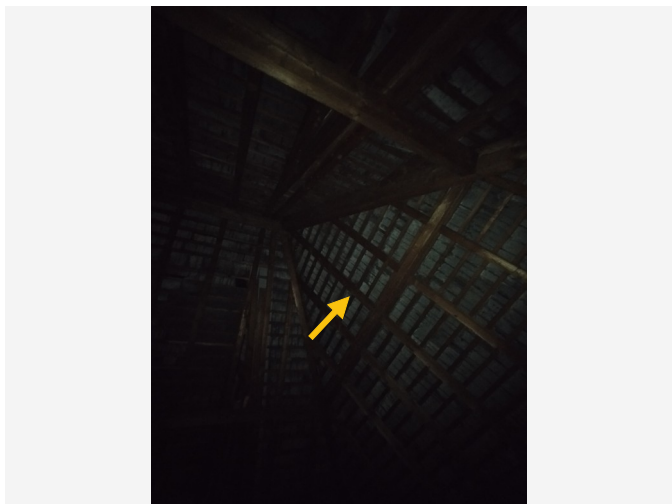
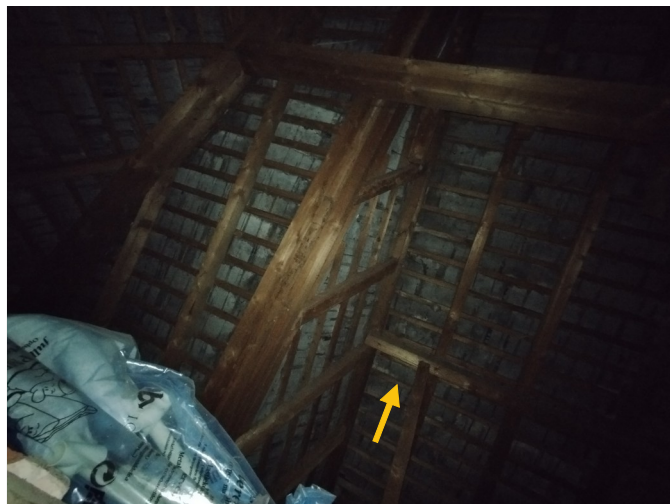
Het asbestmateriaal valt onder de mijlpaal van 2040.

Maatregelen nemen

Verwijder de dakpannen. Fixeer het plaatmateriaal , de asbesthoudende platen voor en in hun geheel verwijderen. Niet gooien, niet breken. Verwijder onder verneveling of tussentijds voldoende bevochtigen tijdens de volledige duur van de werken. Reinig nadien de draagstructuur met vochtige doeken (+stofzuiger met absoluut filter kan niet gehuurd worden dus voor een particulier niet mogelijk .) Alle werknemer(s) moeten wel beschikken over een opleidingsattest eenvoudige handelingen 8u.

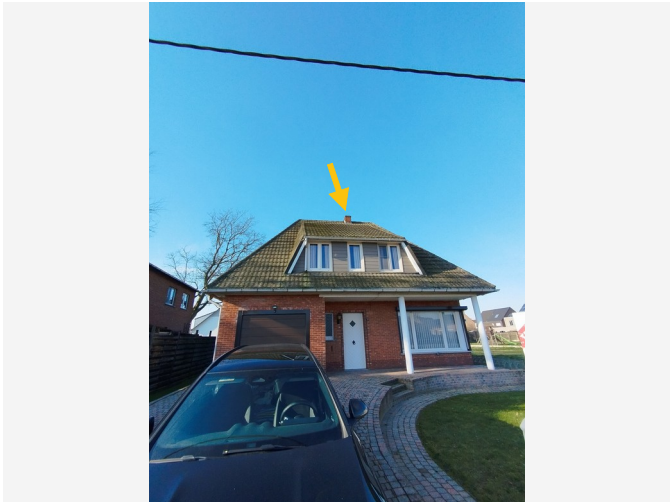
## Fiche 9: Binnenkant schouw kon niet gecontroleerd worden

Beperking

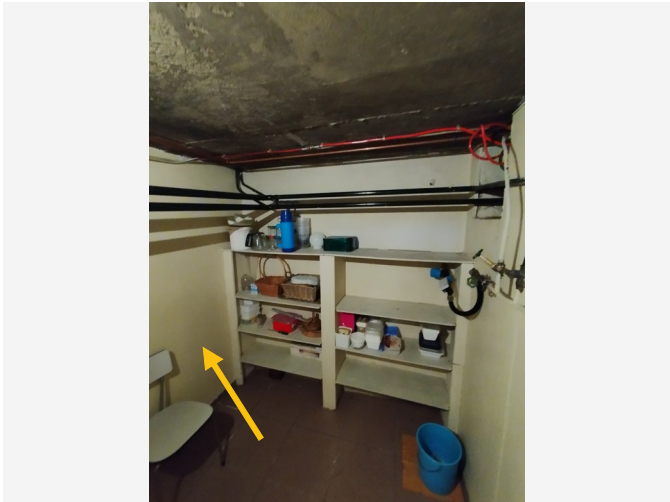
## Fiche 13: Kelder bevat geen asbestverdachte materialen

| Identificatiemethode | Vaststelling & expertise (niet-asbestverdacht) |

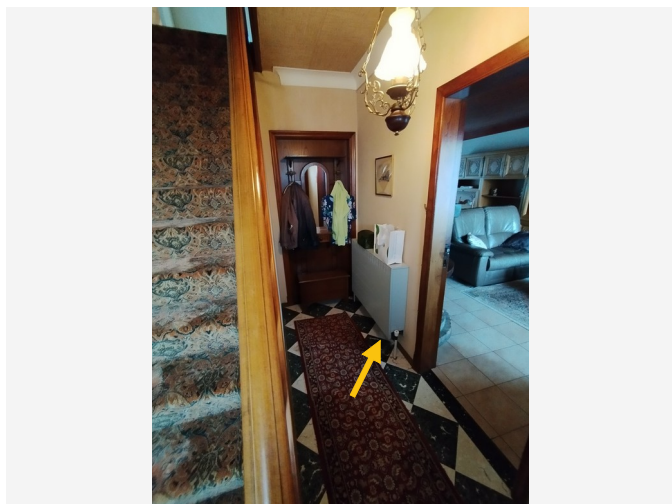
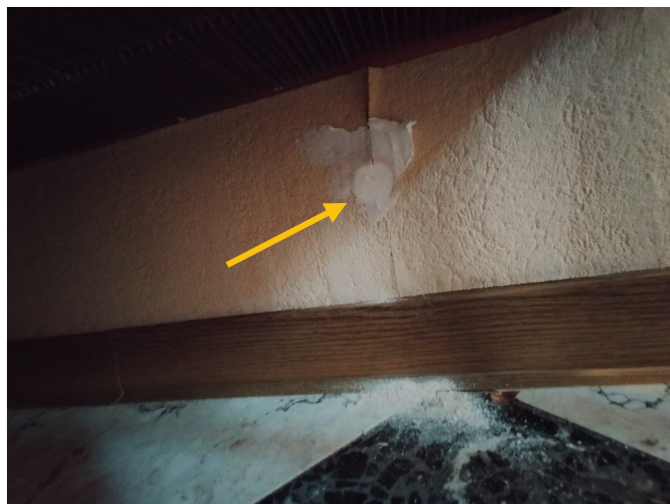
## Fiche 15: Pleisterwerk wanden

Geen asbest
