# Asbestinventarisatetest

Peerdskerkhof 56, 2400 Mol

Attestnummer : 20240117-000278.000

**Niet-asbestveilig**

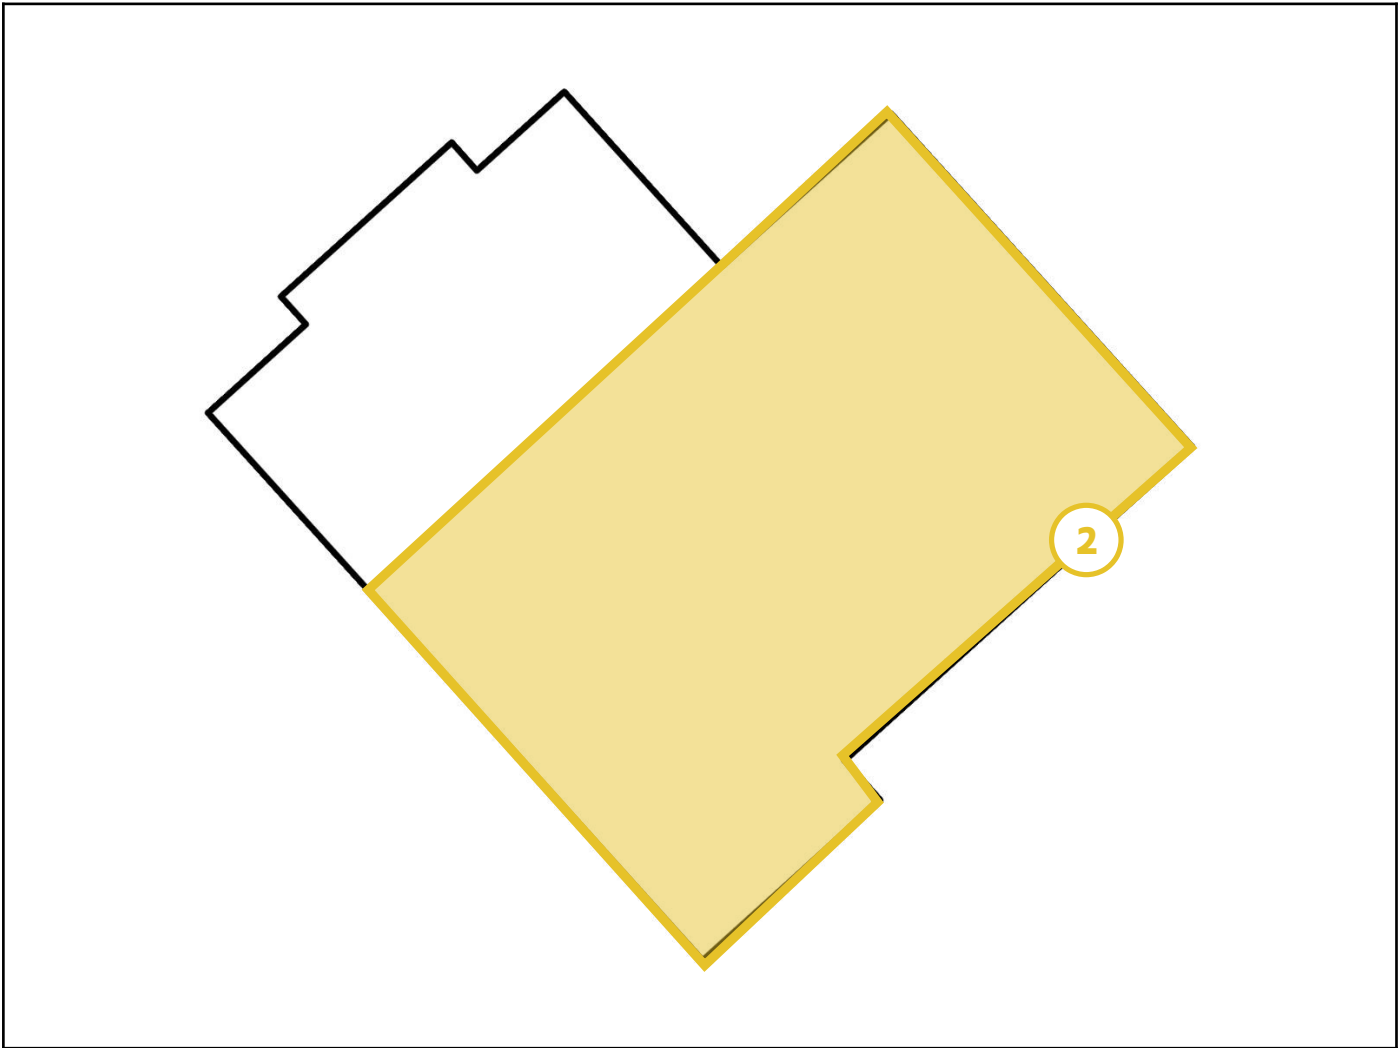
# Plan 1.8: ONDERDAK

| Beschrijving | Type | Actie |
|---|---|---|
| 2. onderdak | Asbestmateriaal | Zorgvuldig beheren |

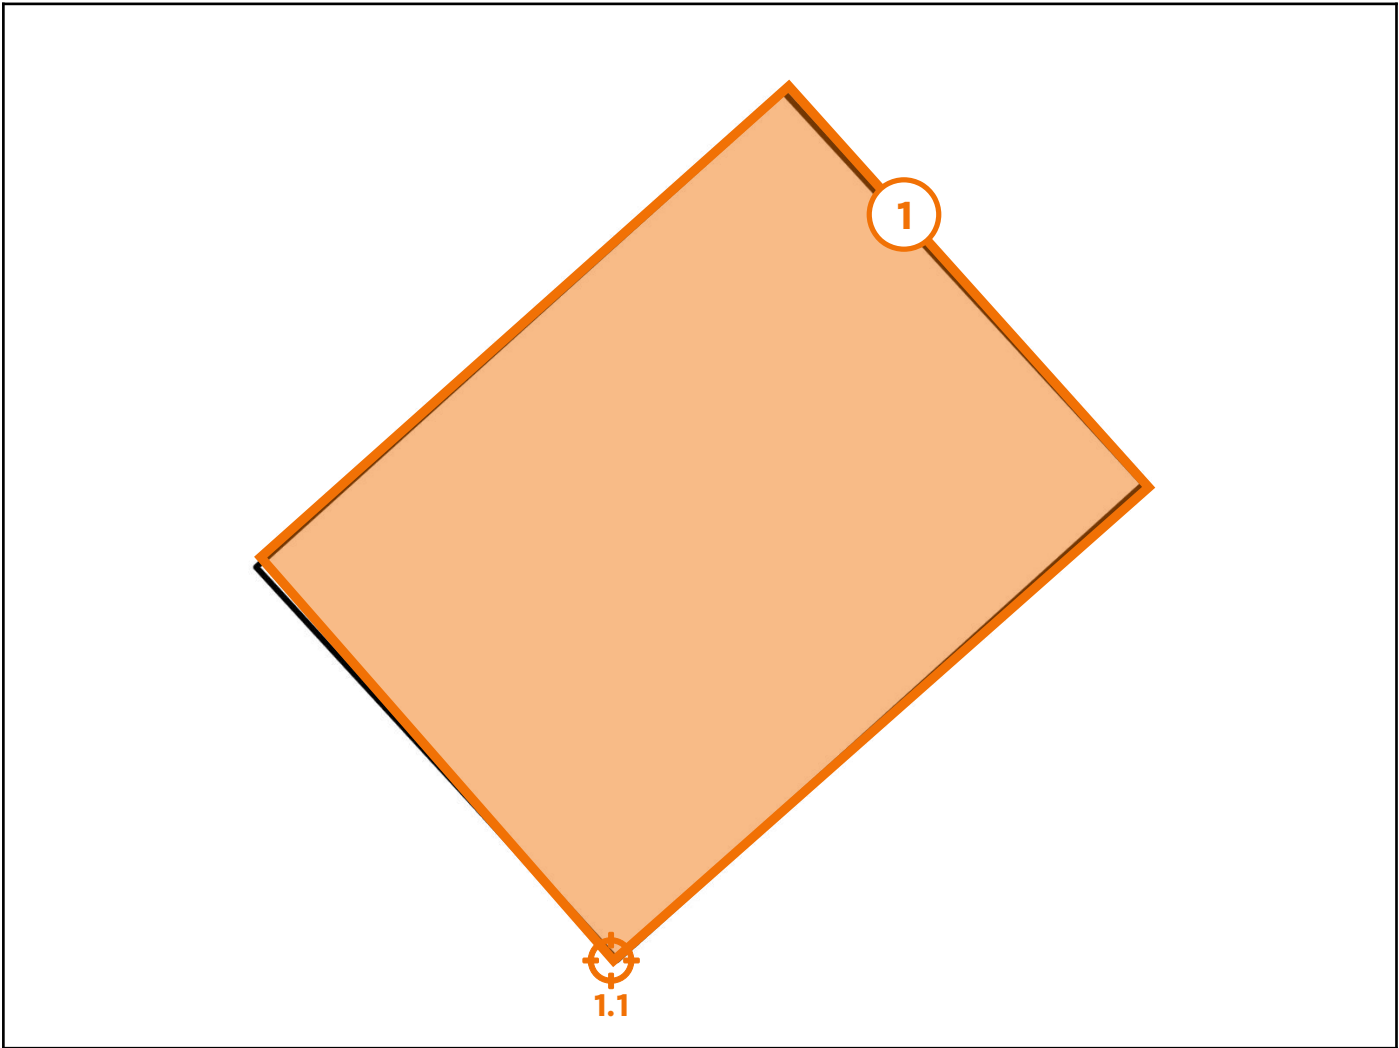
## Plan 2.2: golfplaten tuinhuis

| Beschrijving | Type | Actie |
|---|---|---|
| 1. golfplaten tuinhuis | Asbestmateriaal | <a href="#">Verwijderen</a> |

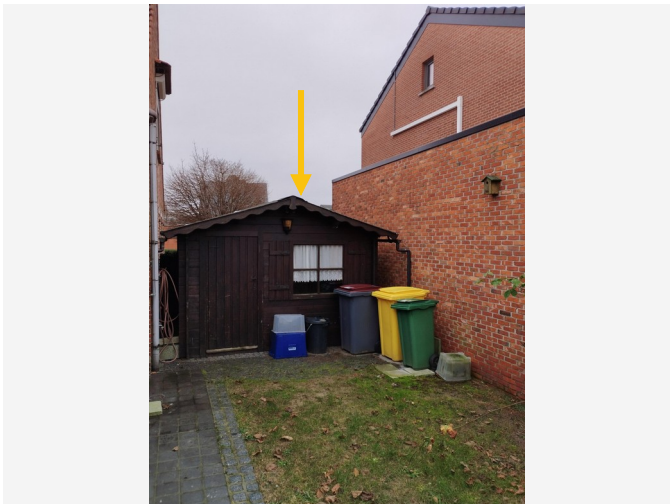
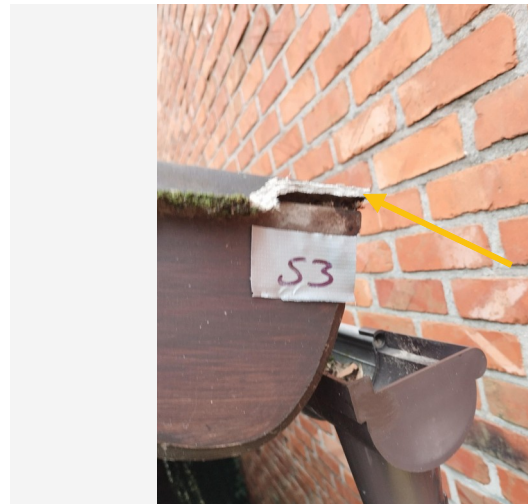
Het asbestmateriaal valt onder de mijlpaal van 2034.

Reinigen/afschuren/ontmossen golfplaten (golfplaten mogen op geen enkele manier gereinigd of afgeschuurd worden. Totaalverbod sinds 27 april 2019)

| Eindbeoordeling materiaalrisico | Verhoogd materiaalrisico en/of verhoogde kans op vezelvrijgave |

| Toestand van het materiaal | Matig beschadigd, matig verweerd |

| # | Type | Referentie | Resultaat |
|---|---|---|---|
| 1.1 | Puntmonster | S3. | Chrysotiel |

- Verwijder dit asbestmateriaal zo snel mogelijk. Volg de toestand goed op.

- Eenvoudige handelingen: mag via doe-het-zelf of door werknemer(s) met opleidingsattest eenvoudige handelingen  
Dragen van de nodige beschermingsmiddelen (mondmasker ffp3, handschoenen, tyvec). Indien mogelijk de ondervloer afdekken, golfplaten voorzichtig verwijderen, extra fixeren, niet breken, niet gooien, onmiddellijk verpakken of voorzichtig in container met asbest bag plaatsen. Indien golfplaten in slechte staat zijn en kans bestaat op breken: Eenvoudige handeling opgeleid personeel, alle werknemer(s) moeten wel beschikken over een opleidingsattest eenvoudige handelingen 8u

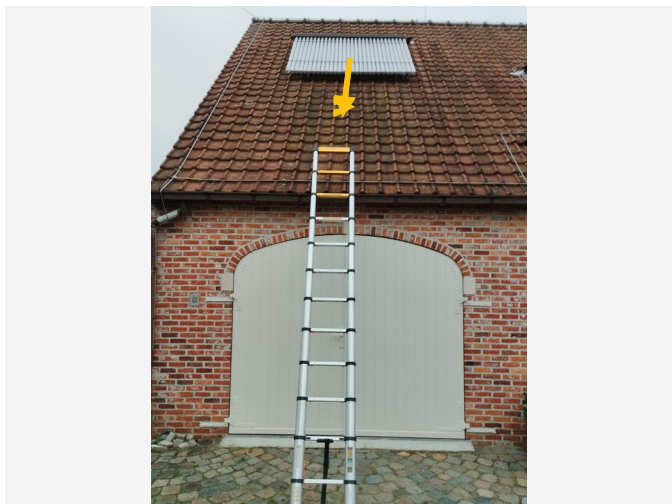
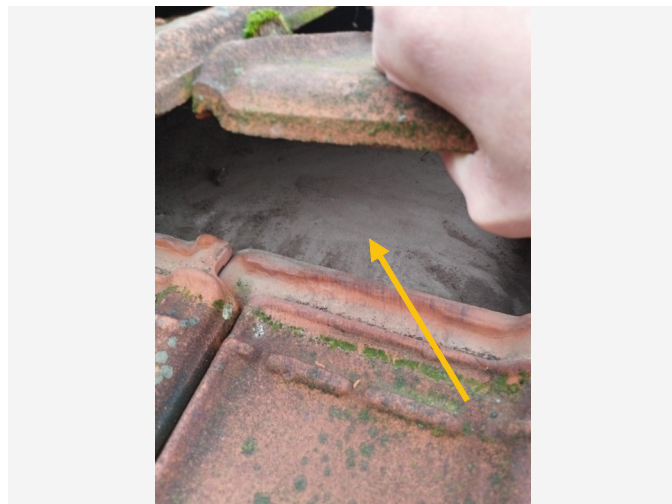
Het asbestmateriaal valt onder de mijlpaal van 2040.

| Eindbeoordeling materiaalrisico | Zeer laag materiaalrisico en/of zeer lage kans op vezelvrijgave |

| Asbestsoort (vezeltype) | Crocidoliet aanwezig |
| Toestand van het materiaal | Licht beschadigd, licht verweerd. Intact materiaal type Pical – asbestboard of categorie III 'gebondenheid' |

| Opmerking | <p>Een monstername is niet mogelijk (platen langs binnenzijde geïsoleerd), (onder de pannen technisch niet mogelijk). De toepassing wordt in de databank als asbestverdacht beschouwd. Het is aangewezen om extra controle uit te voeren bij eventuele renovatiewerken. De vermelde oppervlaktes, diktes en volumes betreffen een beredeneerde schatting. Er worden geen rechten verleend aan deze oppervlaktes/diktes/volumes.</p> |

- Zorg voor een veilig beheer. Vermijd het beschadigen van het asbestmateriaal. Controleer de toestand jaarlijks op wijzigingen.

indien de platen eenvoudig te verwijderen zijn zonder kans op breken kan dit via doe-het-zelf of door werknemer(s) met opleidingsattest eenvoudige handelingen; Dek de zoldervloer af met plastic folie . dragen van de nodige beschermingsmiddelen (mondmasker ffp3, handschoenen,tyvec ) Verwijder de dakpannen. Fixeer het plaatmateriaal , de asbesthoudende platen één voor één en in hun geheel verwijderen. Niet gooien, niet breken. Reinig nadien de draagstructuur met vochtige doeken (+stofzuiger met absoluut filter kan niet gehoord worden dus voor een particulier niet mogelijk .) Alle werknemer(s) moeten wel beschikken over een opleidingsattest eenvoudige handelingen 8u.

Een vastgesteld asbesthoudend onderdak mag niet definitief ingesloten worden , dit dient verplicht

verwijderd te worden als het bij werken bereikbaar wordt. (vb bij vernieuwen van de dakbedekking onderdak mee verwijderen )

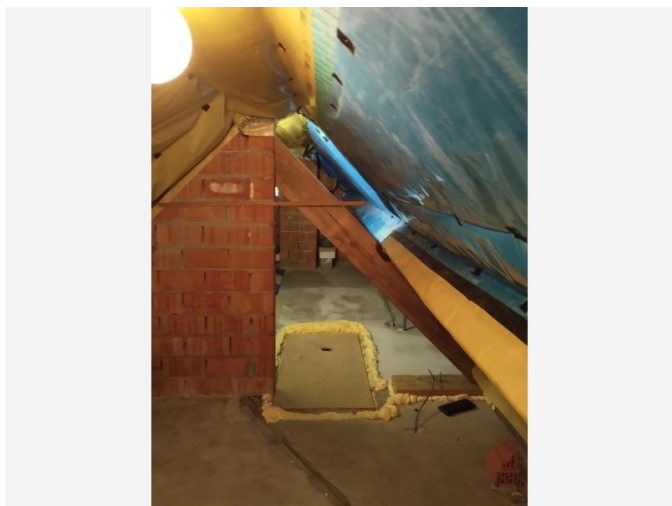
Er zijn geen asbestverdachte/houdende toepassingen/materialen vastgesteld op de zolder.

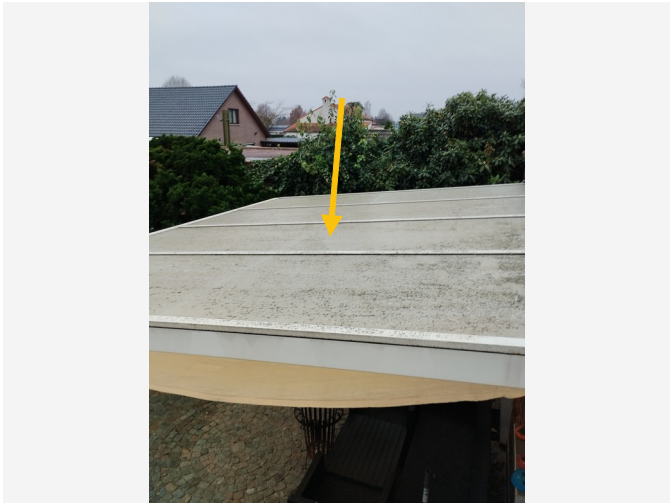
Er zijn geen asbestverdachte/houdende toepassingen/materialen vastgesteld aan en onder het afdak van de losse garage.

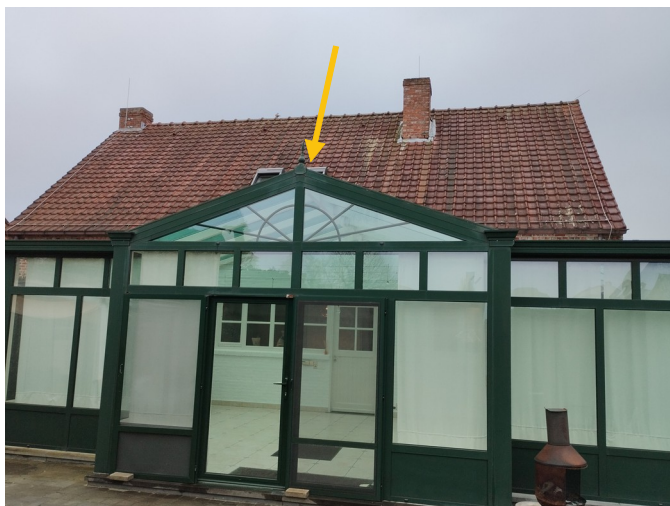
Er zijn geen asbestverdachte/houdende materialen/toepassingen vastgesteld in en aan de veranda van de woonst.

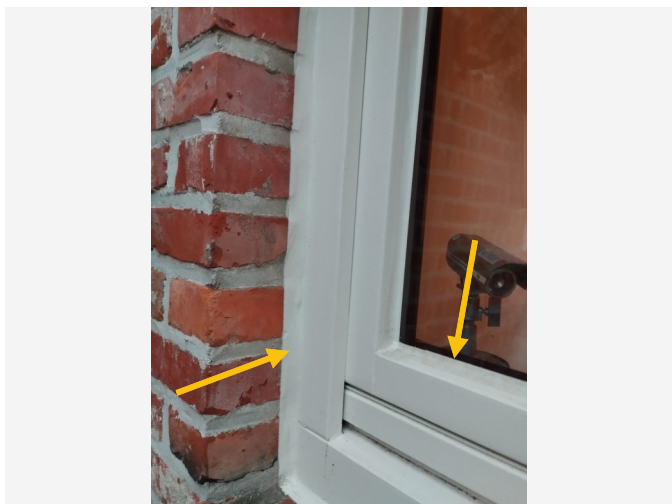
De gebruikte siliconen kit is niet asbestverdacht.

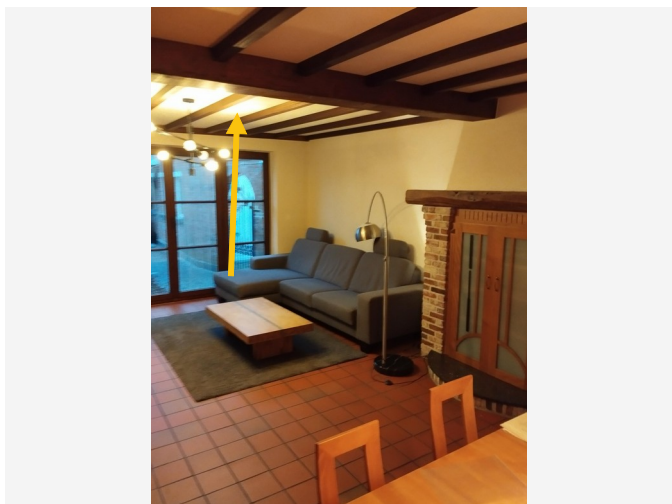
De plafonds in de keuken en in de woonplaats op het gelijkvloers zijn afgewerkt met valse plafonds in plaatmateriaal. Het is niet duidelijk of er pleisterwerk aanwezig is achter deze valse plafonds, het is aangewezen om bijkomend onderzoek uit te voeren bij werken.

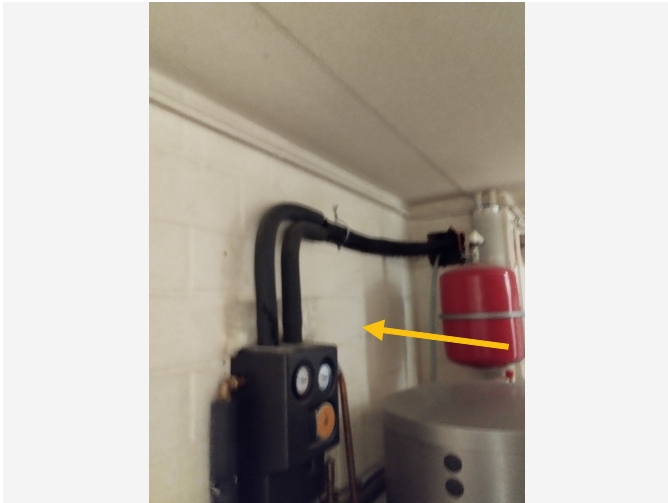
De binnenwanden in de garage bestaan uit metselwerk en zijn niet bepleisterd.

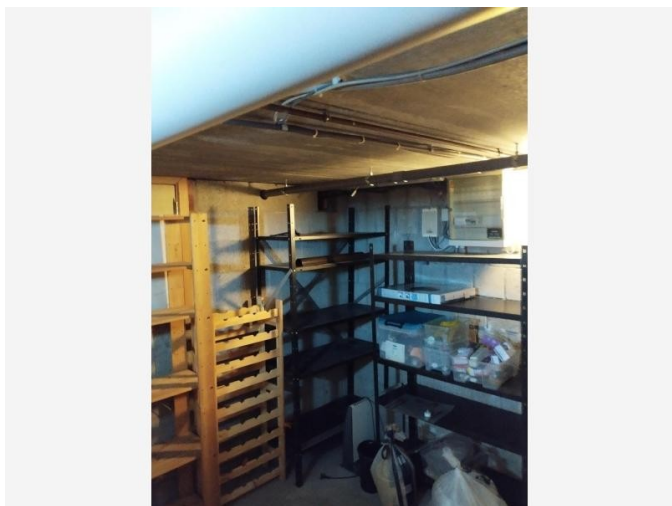
Er zijn geen asbestverdachte/houdende toepassingen/materialen vastgesteld in de kelder.

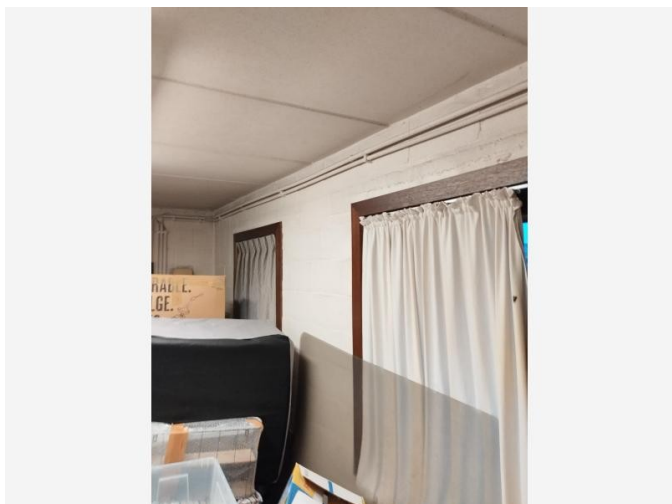
Het plafond in de garage is afgewerkt met valse plafonds in plaatmateriaal (isolatieplaten). Het is niet duidelijk of er pleisterwerk aanwezig is achter deze valse plafonds, het is aangewezen om bijkomend onderzoek uit te voeren bij werken.

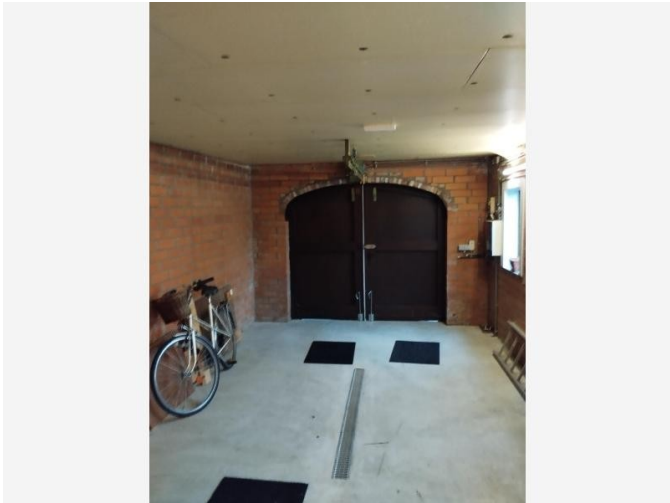
Er zijn geen asbestverdachte/houdende toepassingen/materialen vastgesteld in de losstaande garage.

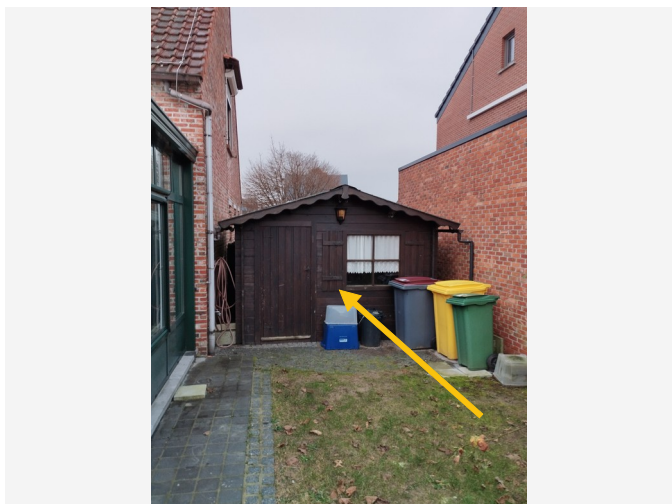
Er zijn geen asbestverdachte/houdende toepassingen/materialen vastgesteld in het tuinhuis.

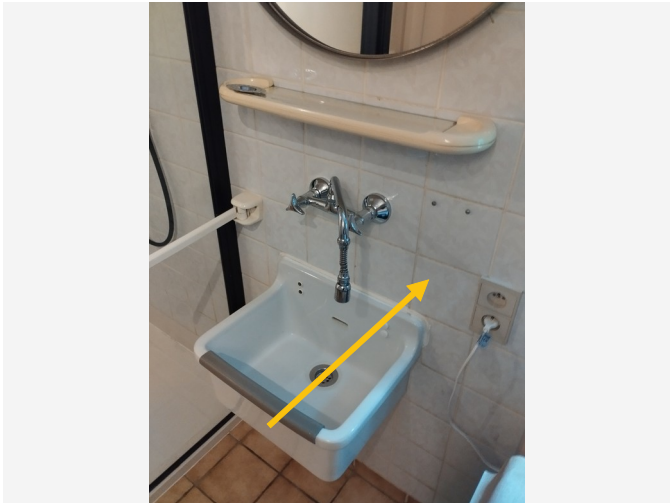
In het inspectieprotocol is een monstername van tegellijm verplicht om dit te identificeren als niet-asbesthoudend. Er waren geen facturen ter beschikking die bevestigen dat de tegels na 2001 waren geplaatst. Er waren geen bestaande beschadigingen aan de wandtegels om de lijm voldoende te kunnen inspecteren. Om dit af te toetsen is het aangewezen om bij eventuele renovatiewerken aan de tegels verder onderzoek/staalname te laten uitvoeren ter controle.

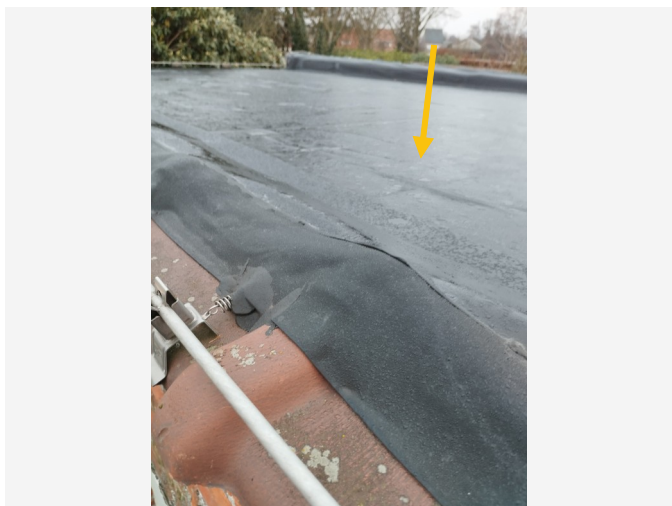
Het plat dak van de losse garage bestaat uit EPDM. Deze toepassing is niet asbestverdacht. Het is niet duidelijk of er asbestverdachte onderlagen aanwezig zijn. Het is aangewezen om extra controle uit te voeren bij eventuele renovatiewerken.

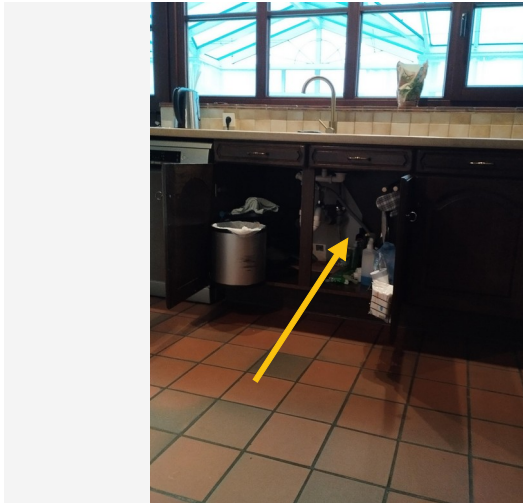
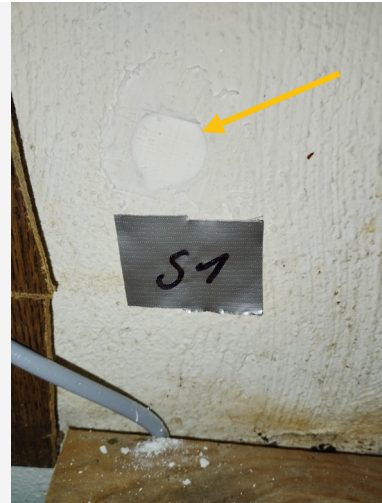
## Fiche 15: pleisterwerk muren

Geen asbest

| # | Type | Referentie | Resultaat |
|---|---|---|---|
| 15.1 | Mengmonster | S1. | Geen asbest |

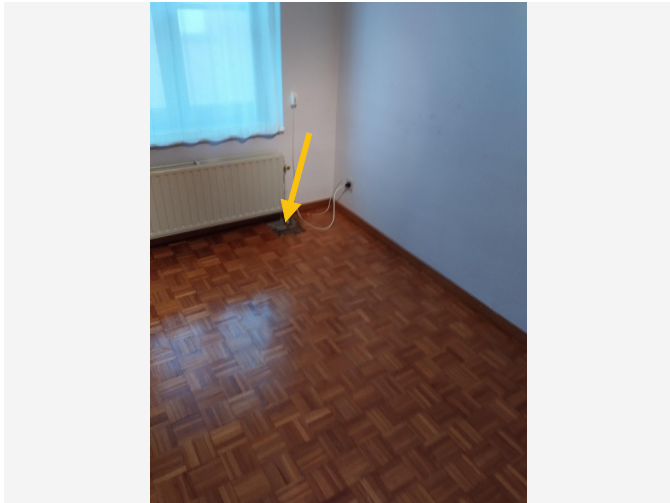
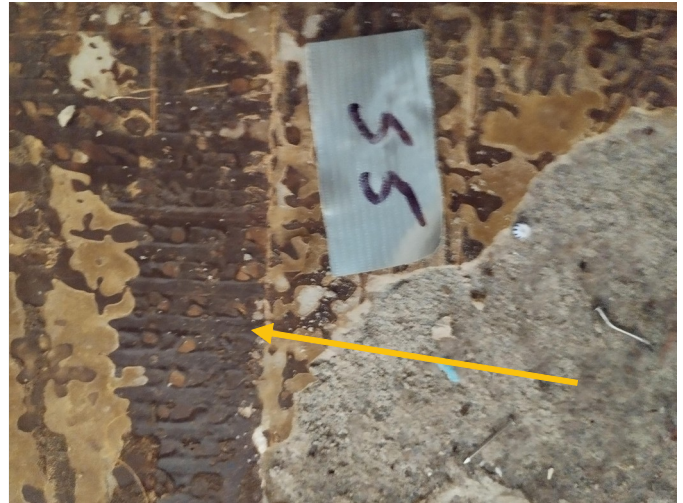
## Fiche 16: parketlijm v+1

Geen asbest

| # | Type | Referentie | Resultaat |
|---|---|---|---|
| 16.1 | Puntmonster | S5. | Geen asbest |

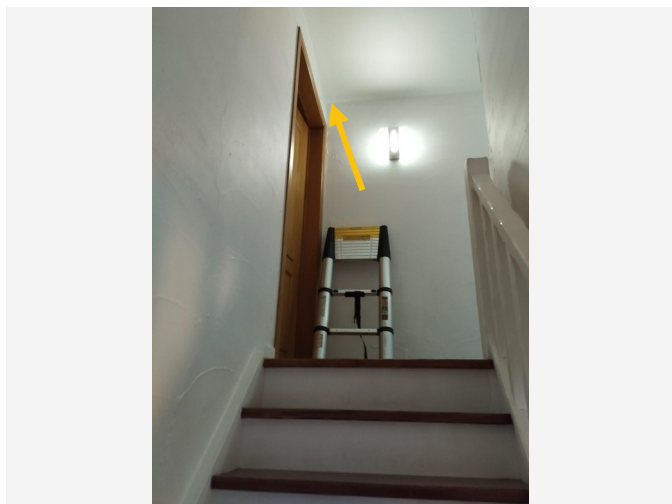
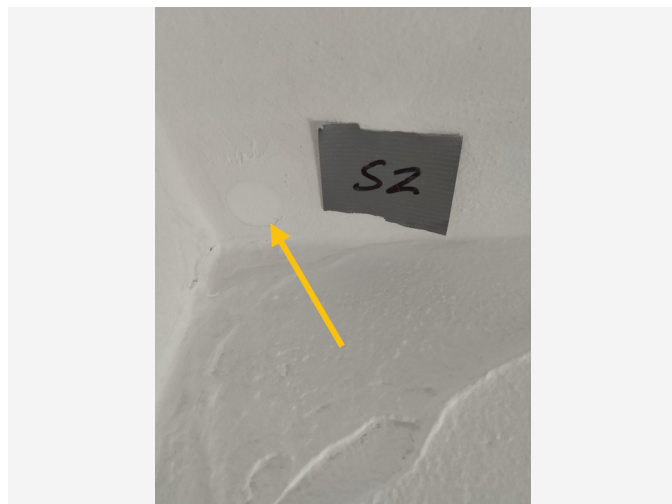
## Fiche 17: pleisterwerk plafonds

Geen asbest
