Turnhoutsebaan 293, 2400 Mol

# Zone 1: Hoofdgebouw

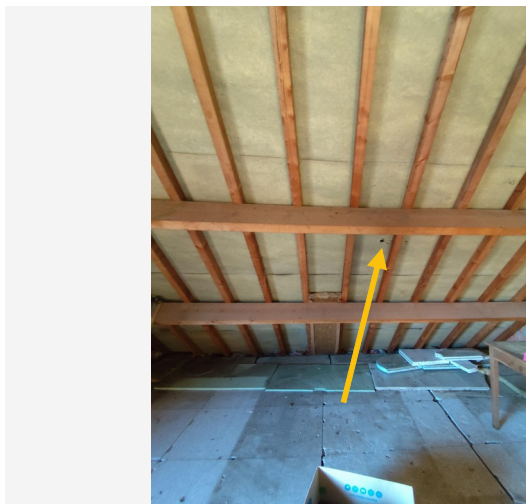
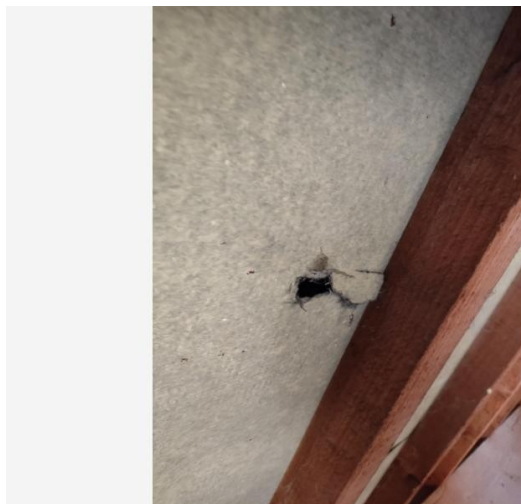
| Eindbeoordeling materiaalisico | Laag materiaalisico en/of verlaagde kans op vezelvrijgave |
| Opmerking | onderdakplaten zitten tussen de dakbedekking en constructiebalken |

| Gebondenheid | Categorie 1: hechtgebonden in oorsprong |
| Asbestsoort (vezeltype) | Alleen chrysotiel |
| Asbestconcentratie | Laag (< 50%) |
| Afschermingsgraad van het gehele materiaal | Geheel of deels (ook) vrij aan de binnenlucht |
| Toestand van het materiaal | Licht beschadigd, licht verweerd. Intact calciumsilicaatmateriaal of categorie III 'gebondenheid' |

| # | Type | Referentie | Resultaat |
|---|---|---|---|
| 1.1 | Puntmonster | 2 | Chrysotiel |

| Beschrijving | Onderdak (staalname) |
| Hoeveelheid (oppervlakte - dikte - aantal) | <ul style="list-style-type: none"><li>• 463,75 m<sup>2</sup> - 1,00 cm - 1 stuk</li></ul> |

- Zorg voor een veilig beheer en verwijder dit asbestmateriaal wanneer het bij werken eenvoudig bereikbaar wordt. Controleer de toestand jaarlijks op wijzigingen.

Verwijder de dakpannen. Fixeer het plaatmateriaal , de asbesthoudende platen één voor één en in hun geheel verwijderen. Niet gooien, niet breken. Verwijder onder verneveling of tussentijds voldoende bevochtigen tijdens de volledige duur van de werken. Reinig nadien de draagstructuur met vochtige doeken (+stofzuiger met absoluut filter kan niet gehuurd worden dus voor een particulier niet mogelijk .) Alle werknemer(s) moeten wel beschikken over een opleidingsattest eenvoudige handelingen 8u.

Een vastgesteld asbesthoudend onderdak mag niet definitief ingesloten worden , dit dient verplicht verwijderd te worden als het bij werken bereikbaar wordt. (vb bij vernieuwen van de dakbedekking onderdak mee verwijderen )

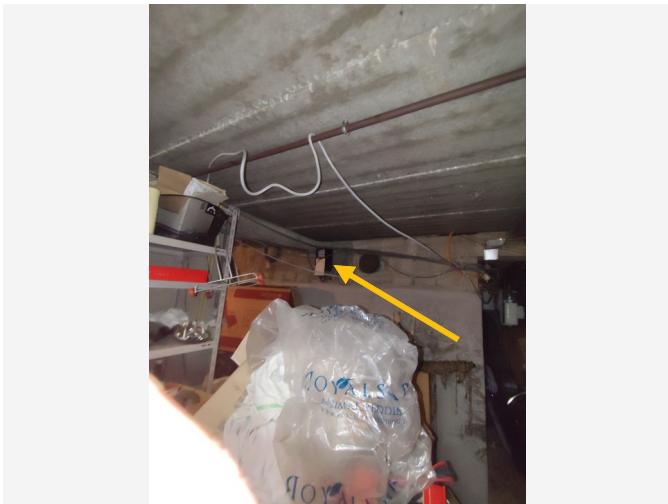
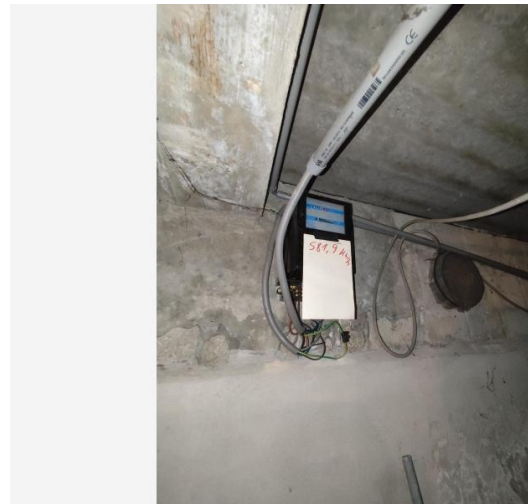
| Eindbeoordeling materiaalrisico | Laag materiaalrisico en/of verlaagde kans op vezelvrijgave |

| Asbestsoort (vezeltype) | Crocidoliet aanwezig |
| Toestand van het materiaal | Onbeschadigd, niet verweerd |

| Beschrijving | Bakeliet tellerkast |
| Opmerking | Het is moeilijk te bepalen of de bakeliettoepassingen in de woning ook effectief asbesthoudend zijn (het kan ook gaan om de asbestvrije variant).-Er werd geen monster genomen o.w.v. beschadiging aan een elektrisch gerelateerde toepassing, extra controle bij verwijdering van het verdacht materiaal. Vermoedelijk zal de toepassing verwijderd worden bij aanpassing van het elektriciteitsnetwerk. |

- Zorg voor een veilig beheer. Vermijd het beschadigen van het asbestmateriaal. Controleer de toestand jaarlijks op wijzigingen.
- Voer bijkomende staalname(s) uit.

- Eenvoudige handelingen: mag via doe-het-zelf of door werknemer(s) met opleidingsattest eenvoudige handelingen  
De toepassing dient verwijderd te worden door de netbeheerder, vermoedelijk word dit uitgevoerd wanneer de oude meterkast vervangen word door een digitale meter.  
Zie ook link Zie <https://ovam.vlaanderen.be/wie-mag-wat-verwijderen>  
<https://ovam.vlaanderen.be/voorzorgsmaatregelen-bij-asbestverwijdering>  
methodiek verwijderingsmethodes worden achteraan in het attest verder toegelicht

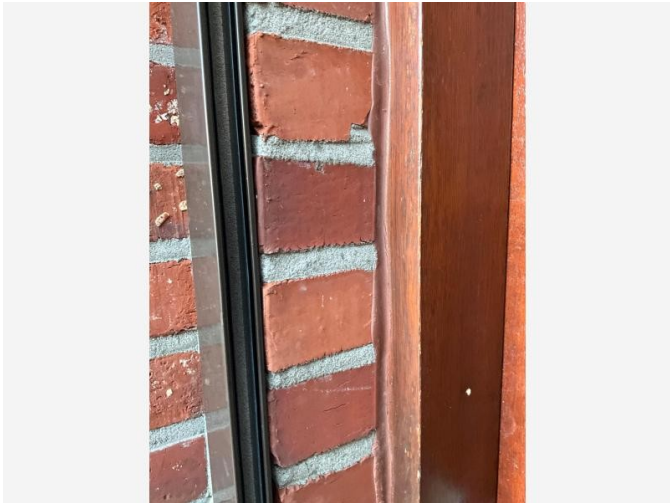
De mastiek werd gecontroleerd en als niet-asbesthoudend beschouwd. (zacht en elastisch)

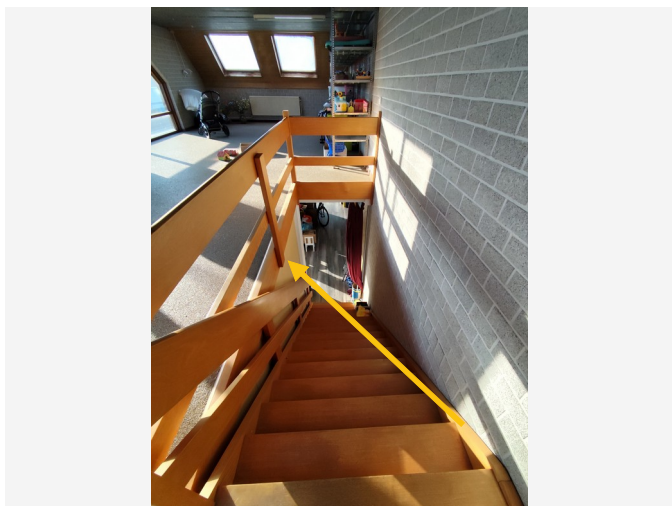
Er zijn binnenwanden afgewerkt met vals plaatmateriaal .

Het is niet duidelijk of er verdacht pleisterwerk of ander materiaal aanwezig is achter deze valse wanden, het is aangewezen om bijkomend onderzoek uit te voeren bij werken.

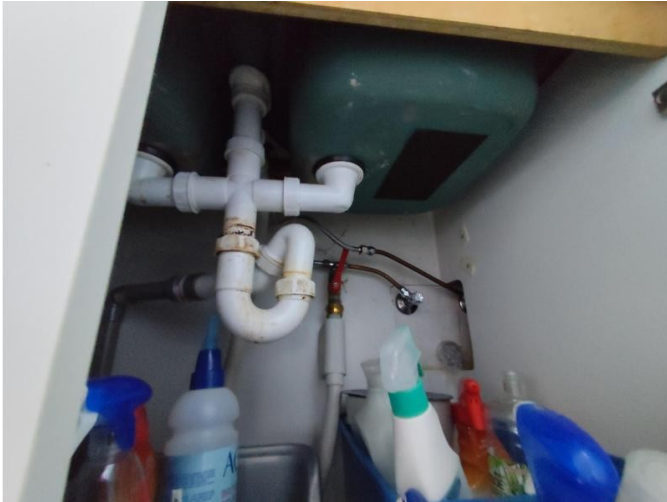
## Fiche 5: Ontdreuningsplaat spoelbak: niet verdacht - woonst

de ontdreuningsplaat spoelbak keuken werd gecontroleerd en is niet verdacht

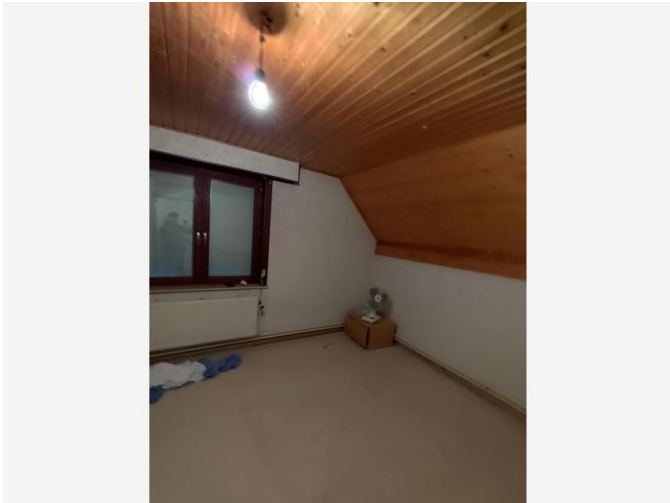
Er zijn plafonds afgewerkt in plaatmateriaal. Het is niet duidelijk of er pleisterwerk of verdacht materiaal aanwezig is achter deze valse plafonds, het is aangewezen om bijkomend onderzoek uit te voeren bij werken.

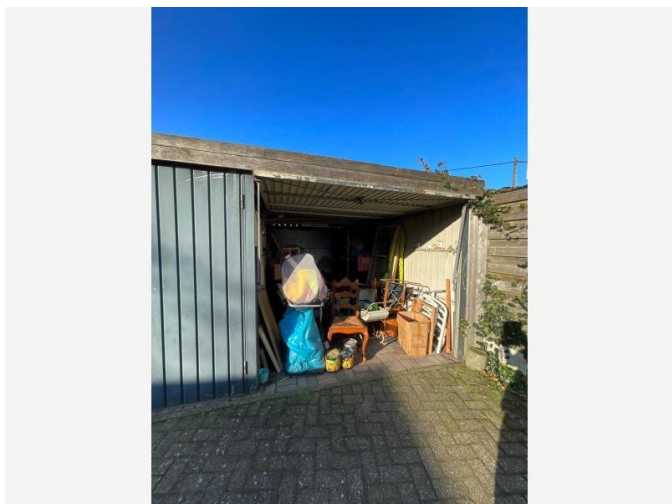
De garage werd gecontroleerd, er werden geen verdachte materialen opgemerkt.

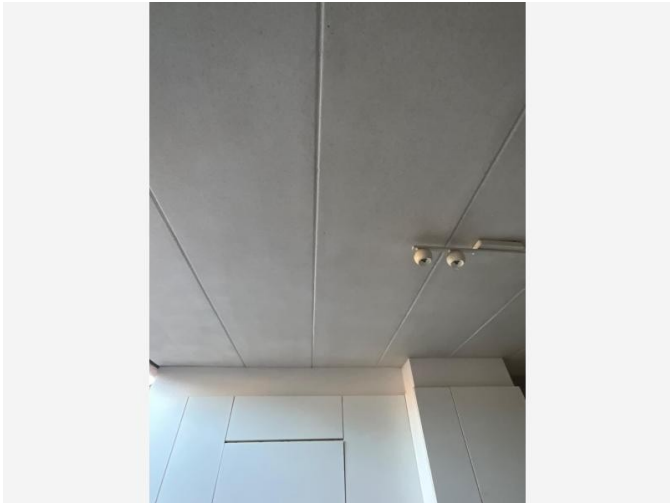
De plafonds bestaan uit beton. (visueel gechecked)

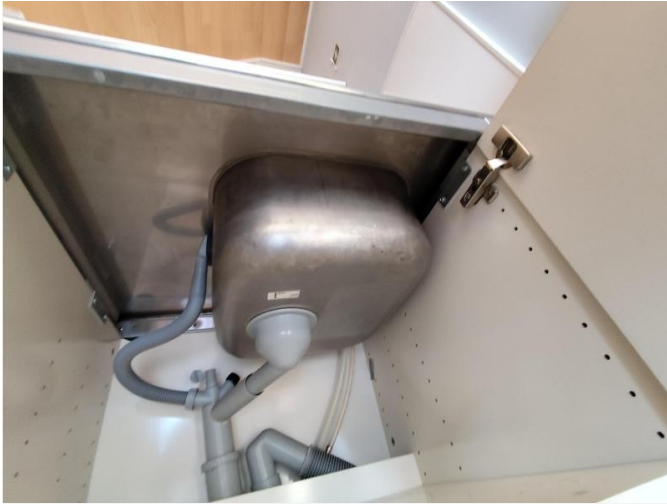
## Fiche 9: Ontdreuningsplaat spoelbak: niet verdacht - handelszaak

de ontdreuningsplaat spoelbak keuken werd gecontroleerd en is niet verdacht

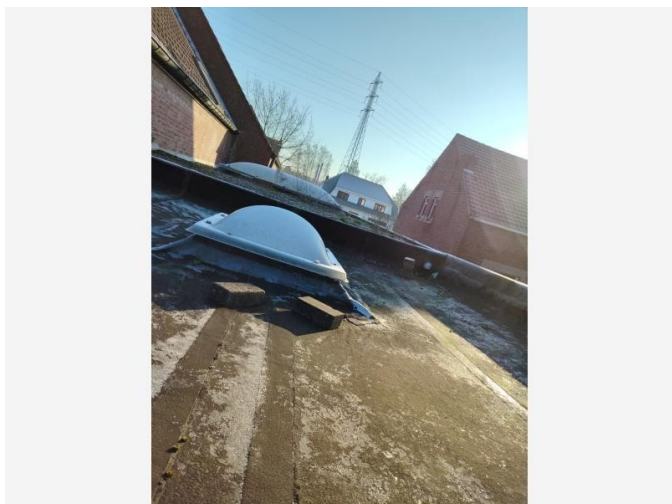
Het plat dak werd gecontroleerd.

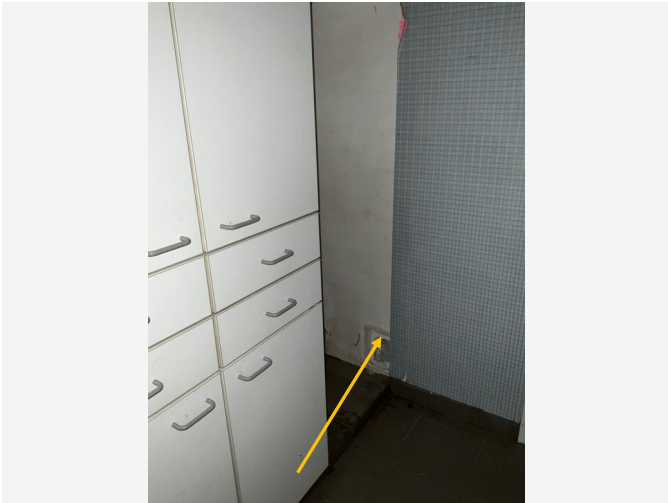
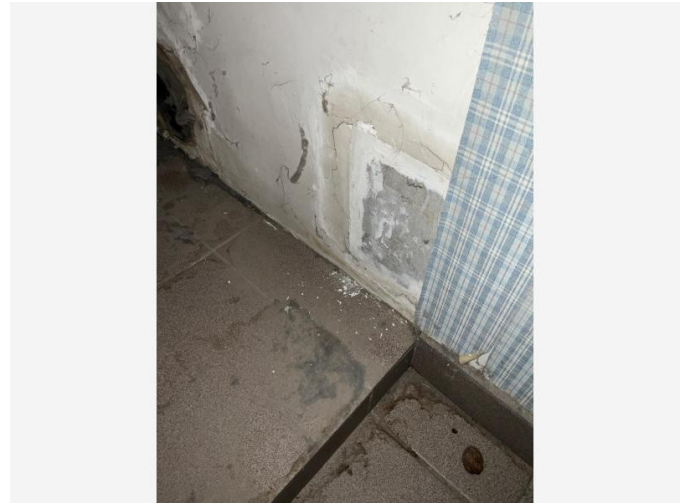
## Fiche 11: Muurpleister

Geen asbest

| # | Type | Referentie | Resultaat |
|---|---|---|---|
| 11.1 | Mengmonster | 1 | Geen asbest |

| Opmerking | <p>Volgens het inspectieprotocol is een monstername van het pleisterwerk verplicht om dit te identificeren als niet-asbesthoudend.</p> <p>Locatie staalnames: individuele ruimte: BERGING / natte ruimte: KEUKEN / stookplaats: NVT (kelder) / traphal: TRAPHAL VERDIEP</p> <p>De vermelde oppervlaktes en volumes betreffen een beredeneerde schatting. Er worden geen rechten verleend aan deze oppervlaktes/volumes. De dikte is een schatting die voorkomt uit de monsterplaatsen en is daarom niet altijd representatief.</p> |
