# Asbestinventarisatattest

Beverlo-Dorp 13, 3581 Beringen

Attestnummer : 20250320-000282.000

Uitgegeven op : 20.03.2025

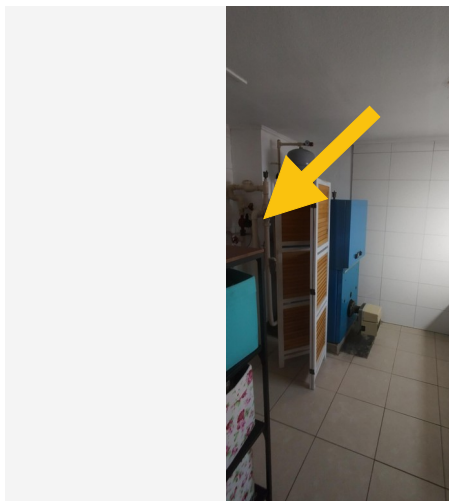
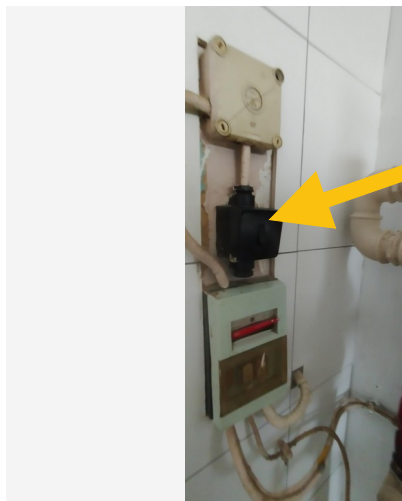
# Fiche 1: Bakeliet toep.(schakelaars-stopcontacten-verdeeldozen-radiatorknoppen.

Het asbestmateriaal valt onder de mijlpaal van 2040.

Zorgvuldig beheren

| Eindbeoordeling materiaalrisico | Laag materiaalrisico en/of verlaagde kans op vezelvrijgave |

| Asbestsoort (vezeltype) | Crocidoliet aanwezig |
| Toestand van het materiaal | Onbeschadigd, niet verweerd |

| Opmerking | <p>Het is moeilijk te bepalen of de bakeliettoepassingen in de woning ook effectief asbesthoudend zijn (het kan ook gaan om de asbestvrije variant).</p> <p>Er werd geen monster genomen o.w.v. beschadiging aan een elektrisch gerelateerde toepassing, extra controle bij verwijdering van het verdacht materiaal.</p> |

- Zorg voor een veilig beheer. Vermijd het beschadigen van het asbestmateriaal. Controleer de toestand jaarlijks op wijzigingen.

- Eenvoudige handelingen: mag via doe-het-zelf of door werknemer(s) met opleidingsattest eenvoudige handelingen  
Schakelaars, stopcontacten en andere gelijkaardige toepassingen kunnen eenvoudig losgeschroefd worden --> EH doe-het-zelf. Afgesloten of verzegelde kast --> EH opgeleid techniker personeel 8u basisopleiding asbest.

Tellerkast : De toepassing dient verwijderd te worden door de netbeheerder, vermoedelijk word dit uitgevoerd wanneer de oude meterkast vervangen word door een digitale meter.

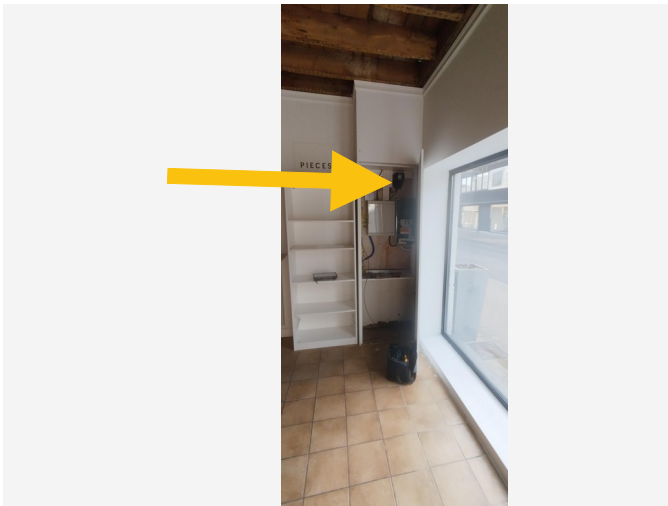
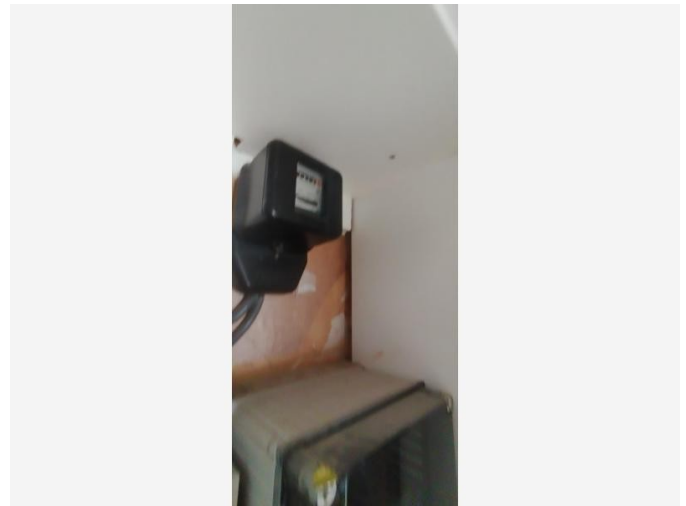
Het asbestmateriaal valt onder de mijlpaal van 2040.

Zorgvuldig beheren

| Eindbeoordeling materiaalrisico | Laag materiaalrisico en/of verlaagde kans op vezelvrijgave |

| Asbestsoort (vezeltype) | Crocidoliet aanwezig |
| Toestand van het materiaal | Onbeschadigd, niet verweerd |

| Beschrijving | Bakeliet Tellerkast. |
| Opmerking | Het is moeilijk te bepalen of de bakeliettoepassingen in de woning ook effectief asbesthoudend zijn (het kan ook gaan om de asbestvrije variant).-Er werd geen monster genomen oww beschadiging aan een elektrisch gerelateerde toepassing, extra controle bij verwijdering van het verdacht materiaal. Vermoedelijk zal de toepassing verwijderd worden bij aanpassing van het elektriciteitsnetwerk. |

- Zorg voor een veilig beheer. Vermijd het beschadigen van het asbestmateriaal. Controleer de toestand jaarlijks op wijzigingen.
- Voer bijkomende staalname(s) uit.

- Eenvoudige handelingen: mag via doe-het-zelf of door werknemer(s) met opleidingsattest eenvoudige handelingen  
Schakelaars, stopcontacten en andere gelijkaardige toepassingen kunnen eenvoudig losgeschroefd worden --> EH doe-het-zelf. Afgesloten of verzegelde kast --> EH opgeleid techniek personeel 8u basisopleiding asbest.

Tellerkast : De toepassing dient verwijderd te worden door de netbeheerder, vermoedelijk word dit uitgevoerd wanneer de oude meterkast vervangen word door een digitale meter.

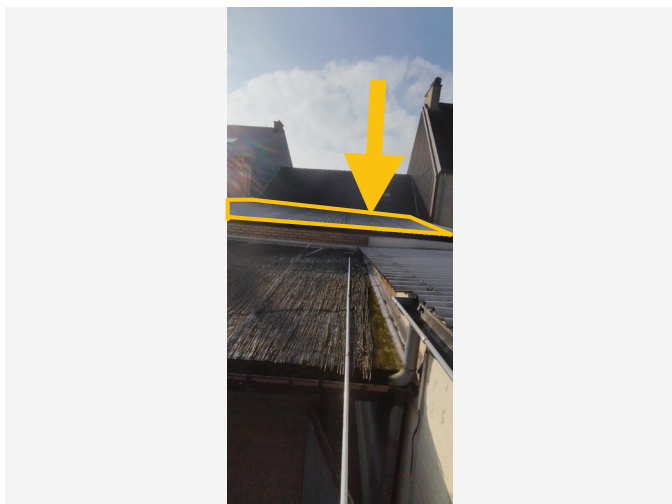
De dakbedekking van het afdak werd gecontroleerd en wordt als niet asbest-verdacht beschouwd, betreft metalen golfplaten.

Mogelijks kunnen er nog asbestverdachte onderlagen aanwezig zijn.

Het is aangewezen om extra controle uit te voeren tot op de drager bij eventuele renovatiewerken

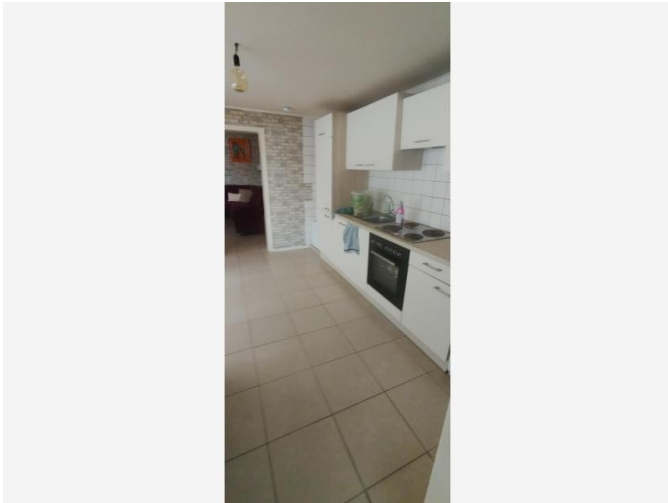
Er zijn plafonds afgewerkt in plaatmateriaal. Het is niet duidelijk of er pleisterwerk of verdacht materiaal aanwezig is achter deze valse plafonds, het is aangewezen om bijkomend onderzoek uit te voeren bij werken.

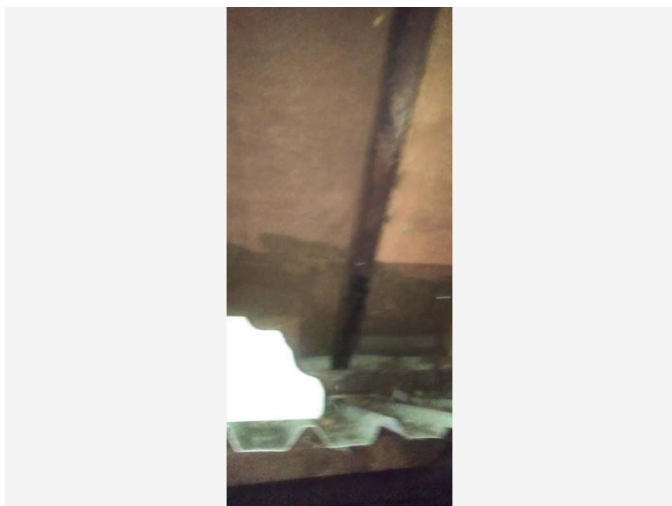
Het dak werd gecontroleerd (Via de zolder) . Er is geen verdacht onderdak vastgesteld . ( houten plaatmateriaal )

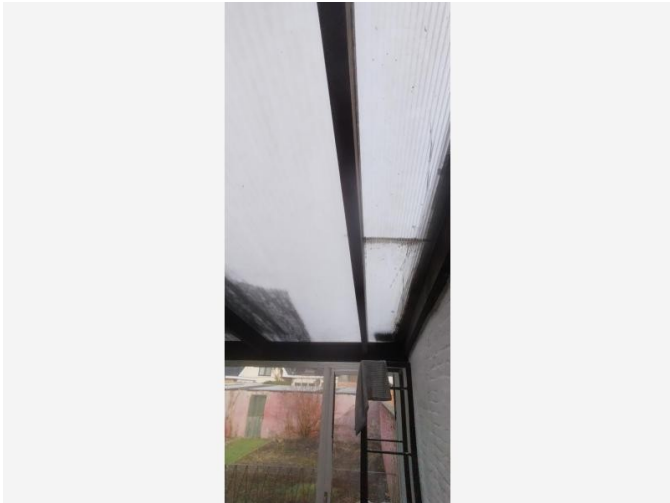
De dakbedekking van het afdak werd gecontroleerd en wordt als niet asbest-verdacht beschouwd. ( Houten frame + PVC )

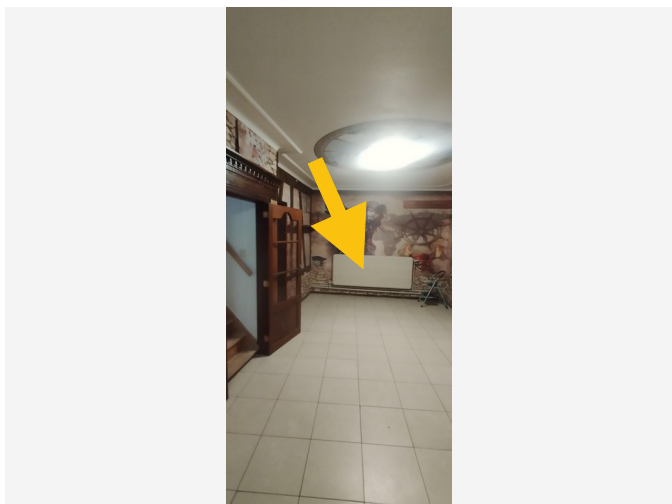
Mogelijks bevinden er zich in de radiatoren asbesthoudende pakkingen of dichtingen tussen de compartimenten of thermostaatknoppen.

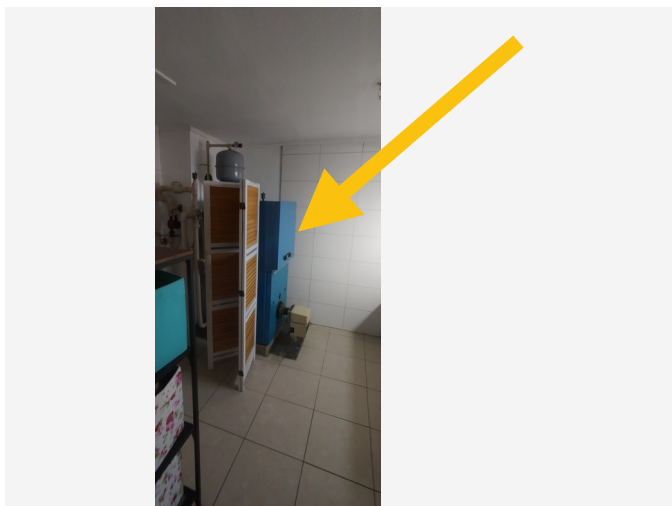
Het bouwjaar is niet teruggevonden en het exact gebruik van asbesthoudend materiaal is niet gekend . Laat de ketel controleren door een opgeleid techniker (basis 8 u asbest) tijdens het onderhoud

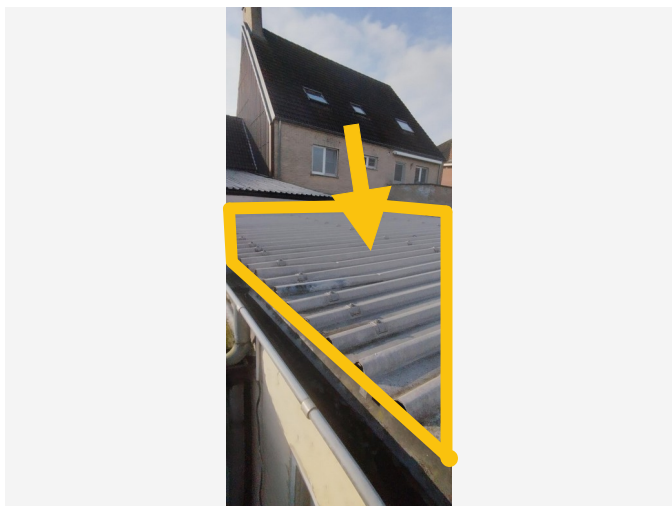
De dakbedekking van het afdak werd gecontroleerd en wordt als niet asbest-verdacht beschouwd, betreft metalen golfplaten.

Mogelijks kunnen er nog asbestverdachte onderlagen aanwezig zijn.

Het is aangewezen om extra controle uit te voeren tot op de drager bij eventuele renovatiewerken

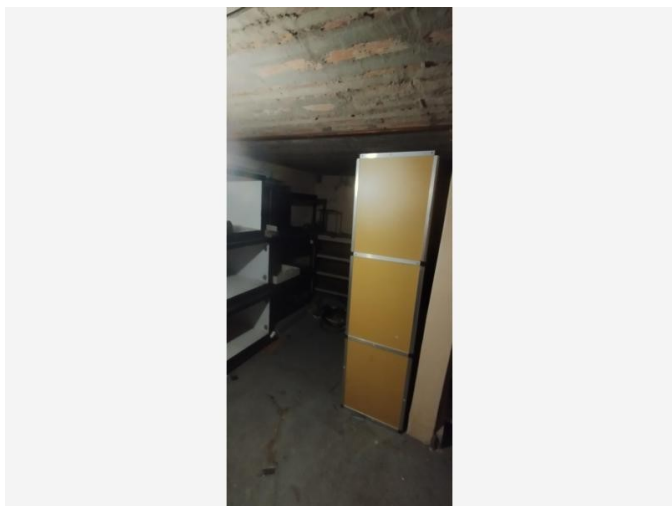
Het plafond betreft bakstenen en is dus niet verdacht.

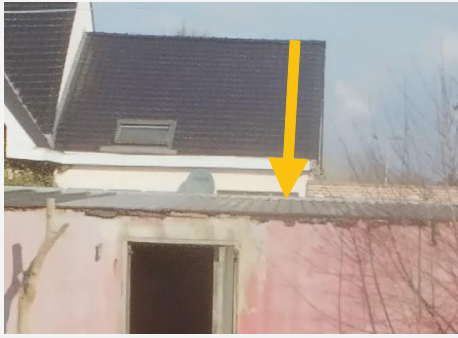
De golfplaten van de garage werden gecontroleerd en worden als niet asbest-verdacht beschouwd. (metaal + glasvezel )

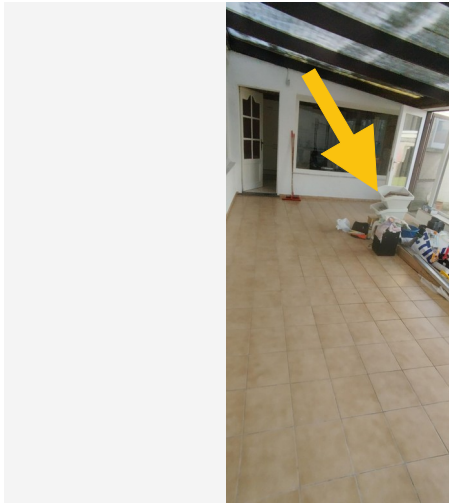
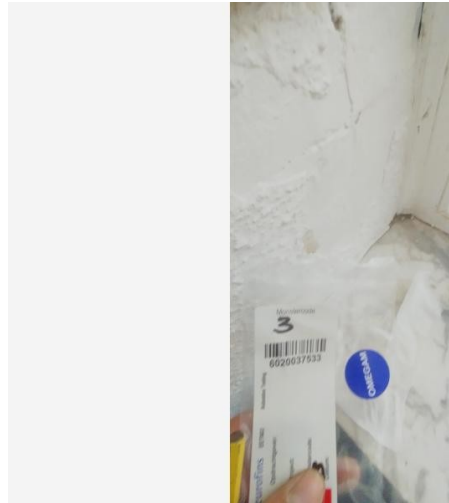
Geen asbest

| Beschrijving | Muurpleister groffe structuur - Veranda |

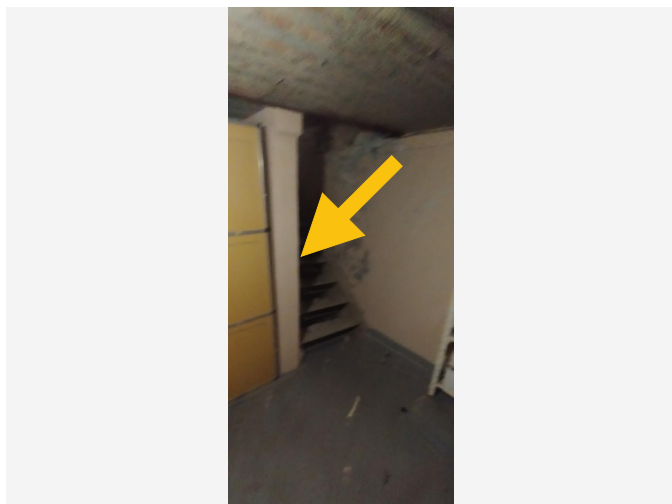
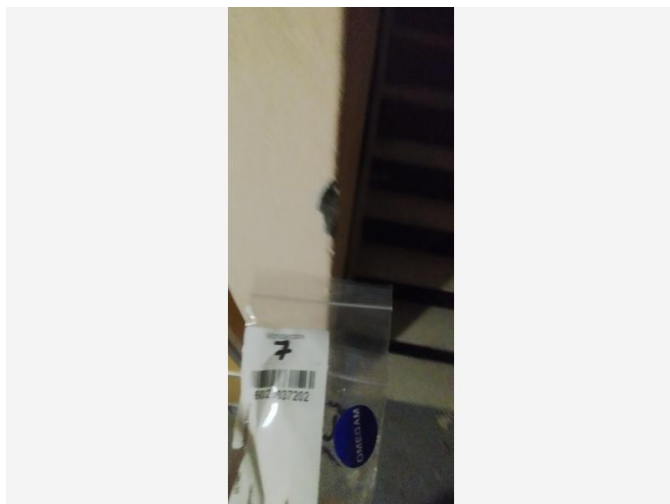
## Fiche 13: Cementering - kelder

Geen asbest

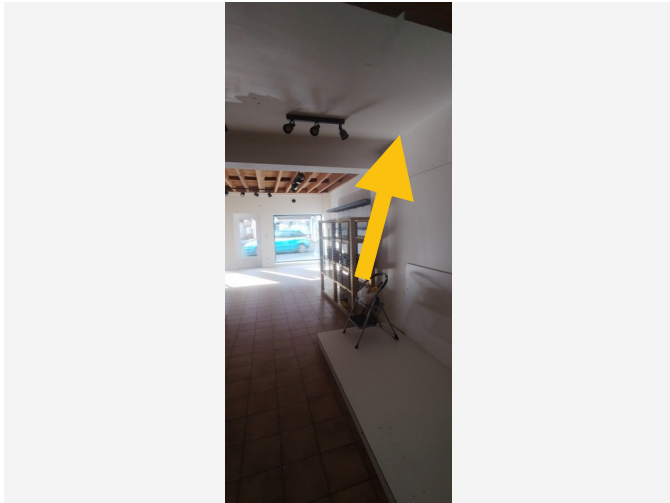
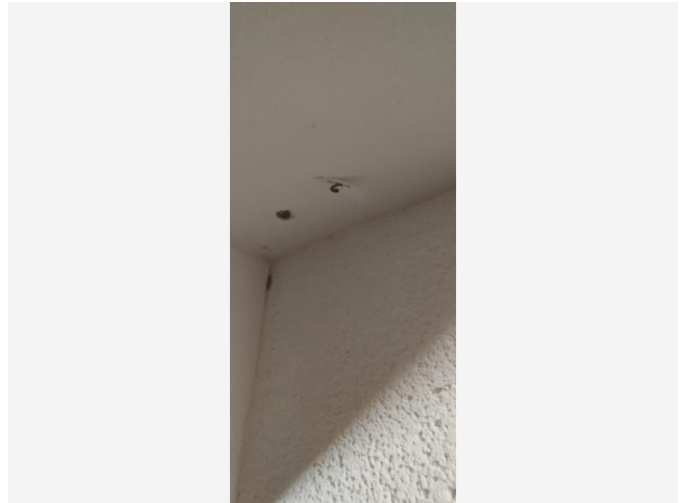
## Fiche 14: Plafondpleister

Geen asbest

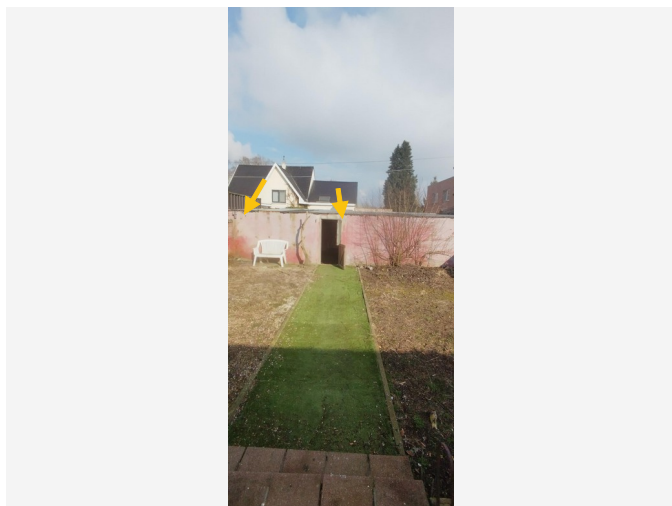
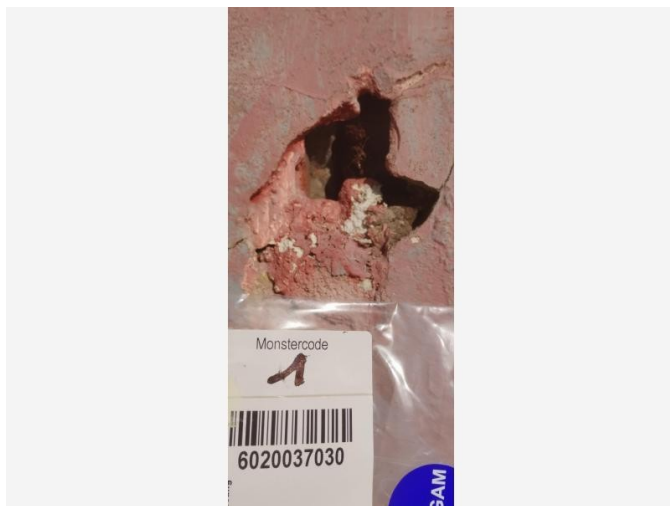
## Fiche 15: Bezetting buitengevel - Garage

Geen asbest

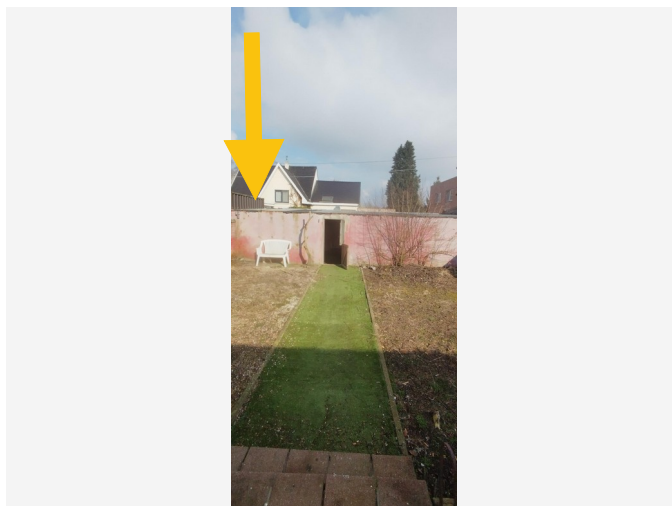
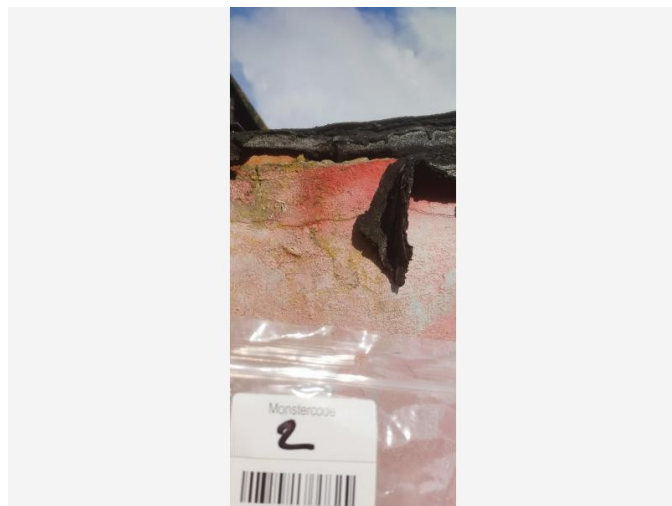
## Fiche 16: Roofing - Garage

Geen asbest

| Opmerking | Er werd een staal genomen aan een overlappend stuk roofing waardoor de waterdichtheid van de dakbedekking niet in het gedrang. Het is niet duidelijk of er asbestverdachte onderlagen aanwezig zijn.. De vermelde oppervlaktes, diktes en volumes betreffen een beredeneerde schatting. Er worden geen rechten verleend aan deze oppervlaktes/diktes/volumes. |

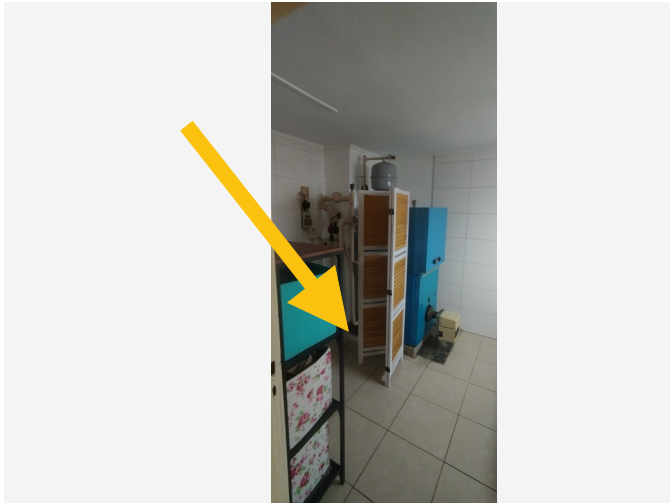
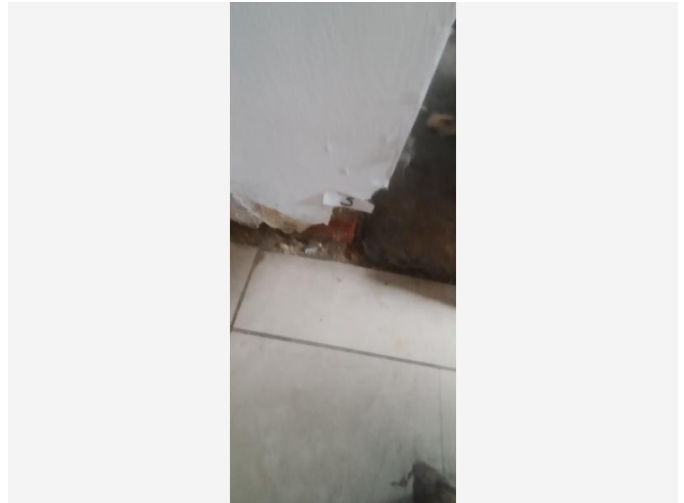
## Fiche 18: Muurpleister

Geen asbest
