# Asbestinventarisat attest

Oudekastelseweg 8, 2440 Geel

Attestnummer : 20250422-000405.000

Uitgegeven op : 22.04.2025

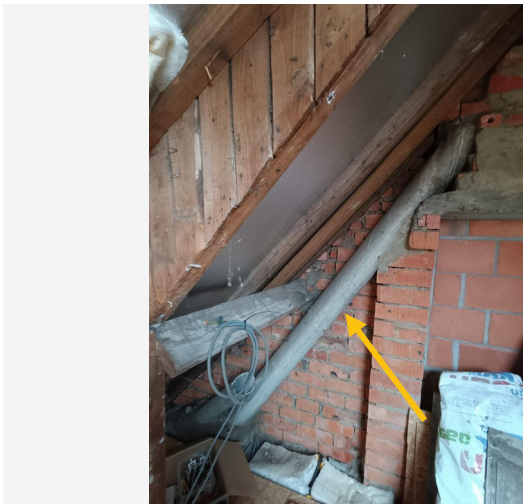
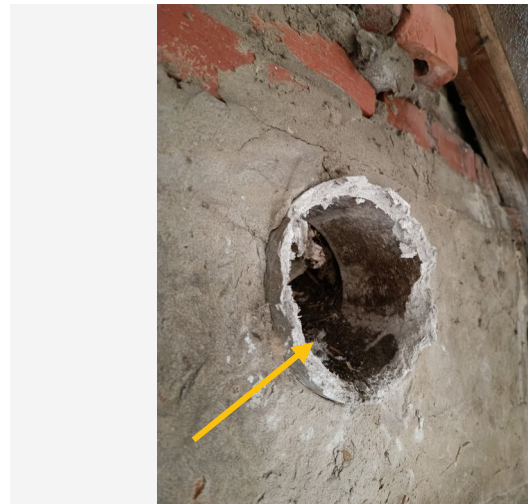
**Dringend verwijderen**

| Eindbeoordeling materiaalrisico | Hoog materiaalrisico en/of hoge kans op vezelvrijgave |

| Asbestsoort (vezeltype) | Crocidoliet aanwezig |
| Toestand van het materiaal | Matig beschadigd, matig verweerd |

| Opmerking | <p>In de schoorsteen zijn asbestcement buizen zichtbaar. 1 van de buizen vertoont sporen van verweer.</p> <p>De vermelde oppervlaktes, diktes en volumes betreffen een beredeneerde schatting. Er worden geen rechten verleend aan deze oppervlaktes/diktes/volumes.</p> |

- Scherm in afwachting van verwijdering het asbestmateriaal af van luchtstromingen en verstoring: bijvoorbeeld door het te verpakken, te fixeren, af te dekken, signalisatie - afbakening aan te brengen, ...
- Verwijder dit asbestmateriaal zo snel mogelijk. Volg de toestand goed op.

De buis kan voorzichtig losgebeiteld worden , extra bevochtigen om stof te voorkomen

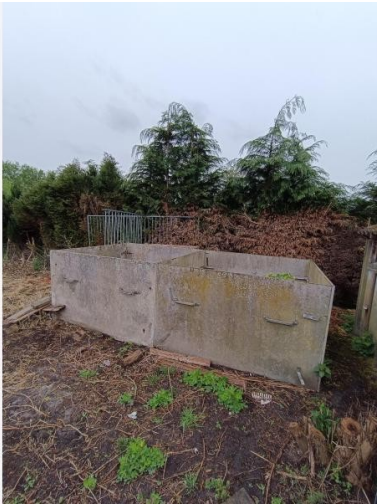
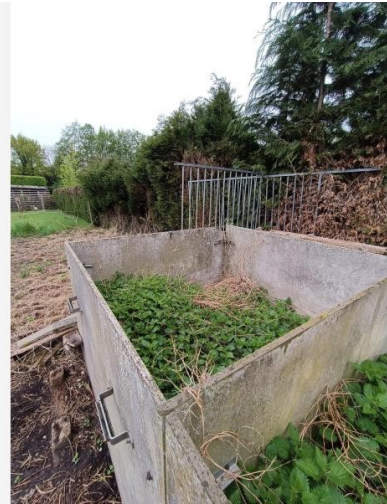
Verwijderen

| Eindbeoordeling materiaalrisico | Laag materiaalrisico en/of verlaagde kans op vezelvrijgave |

| Opmerking | <p>Asbestcement plaatwerk werd gebruikt als omkisting van de composthoop.</p> <p>De vermelde oppervlaktes en volumes betreffen een beredeneerde schatting. Er worden geen rechten verleend aan deze oppervlaktes/volumes. De dikte is een schatting die voorkomt uit de monsterplaatsen en is daarom niet altijd representatief.</p> |

- Zorg voor een veilig beheer. Vermijd het beschadigen van het asbestmateriaal. Controleer de toestand jaarlijks op wijzigingen.

- Eenvoudige handelingen: mag via doe-het-zelf of door werknemer(s) met opleidingsattest eenvoudige handelingen  
Bij de gemeente of het plaatselijk containerpark kan je afsluitzakken opvragen om het afval dubbel te verpakken en het af te voeren als hechtgebonden materiaal naar het containerpark. Bescherm jezelf voldoende met de nodige PBM's  
Standaard dragen van de nodige wegwerp beschermingsmiddelen FFP 3 masker , handschoenen en tyvec CAT III type 5-6

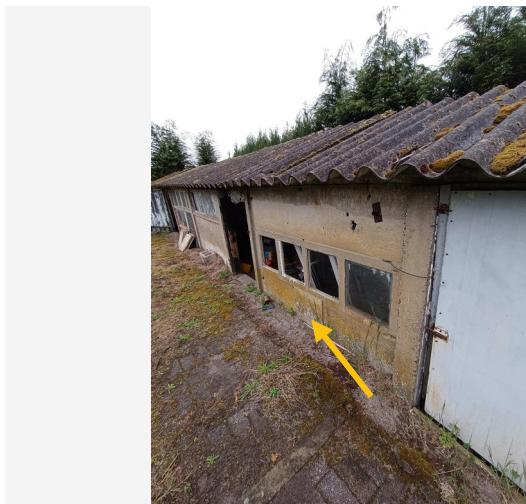
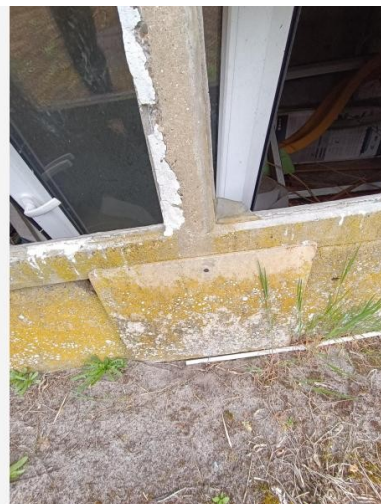
| Opmerking | <p>Asbestcement plaatje herkend, bevestigd aan zijgevel tuinberging achteraan.</p> <p>De vermelde oppervlaktes en volumes betreffen een beredeneerde schatting. Er worden geen rechten verleend aan deze oppervlaktes/volumes. De dikte is een schatting die voorkomt uit de monsterplaatsen en is daarom niet altijd representatief.</p> |

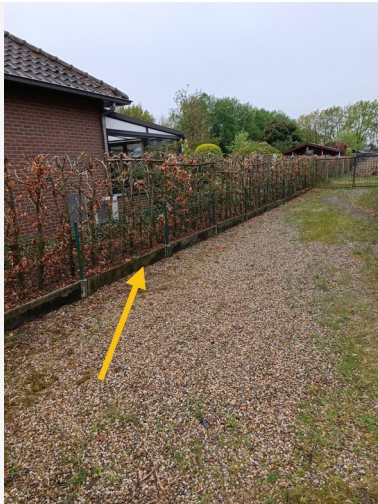
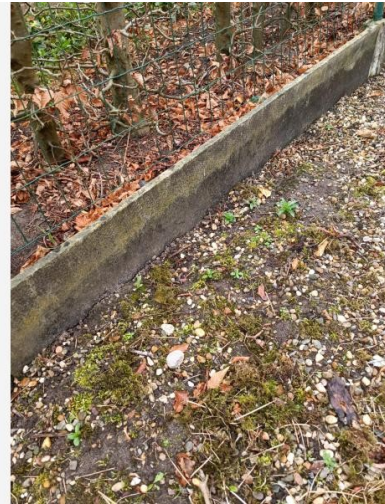
| Opmerking | <p>Asbestcement plaatwerk herkend als omheining aan de oostzijde.</p> <p>De vermelde oppervlaktes en volumes betreffen een beredeneerde schatting. Er worden geen rechten verleend aan deze oppervlaktes/volumes. De dikte is een schatting die voorkomt uit de monsterplaatsen en is daarom niet altijd representatief.</p> |

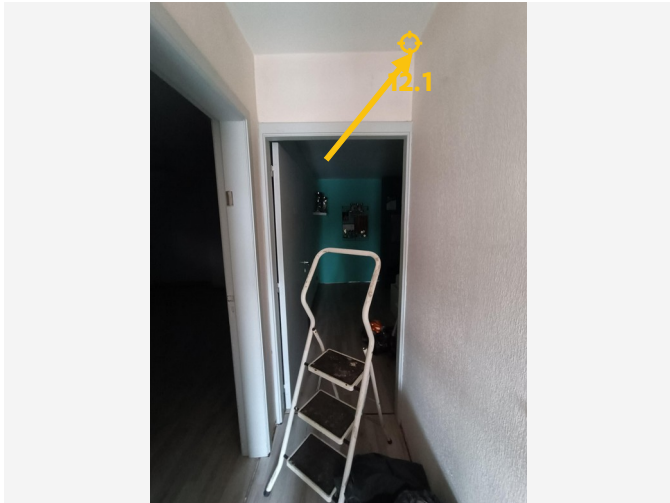
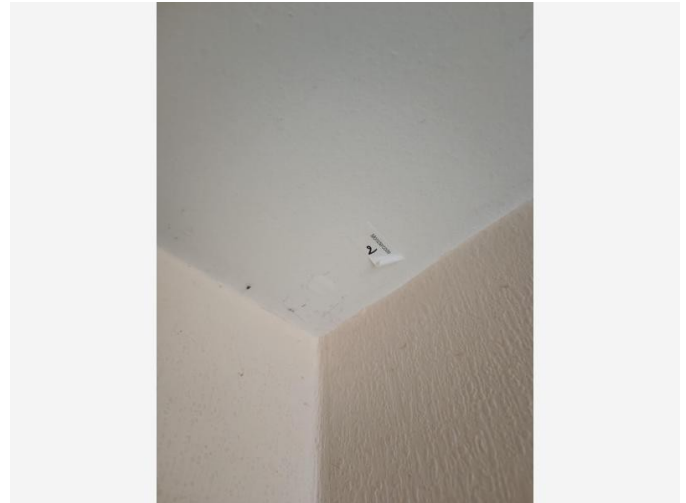
## Fiche 12: Plafondpleister

Geen asbest

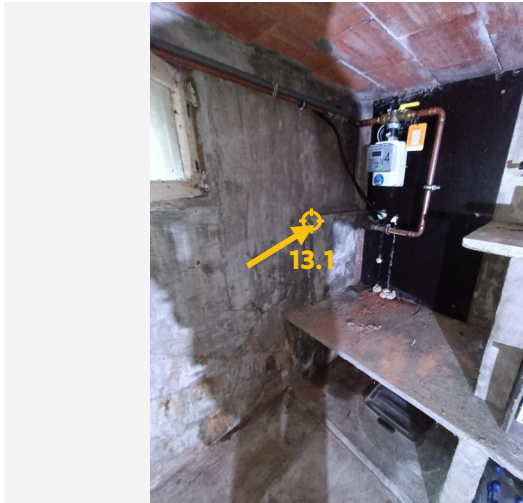
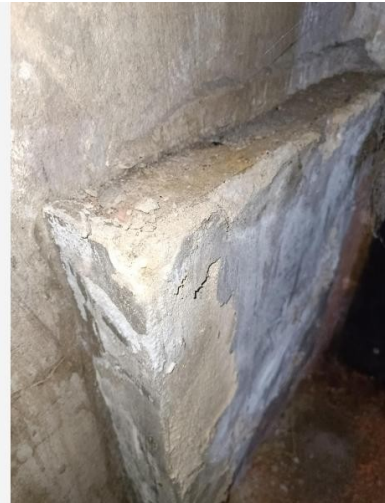
## Fiche 13: Cement afwerking kelder

Geen asbest

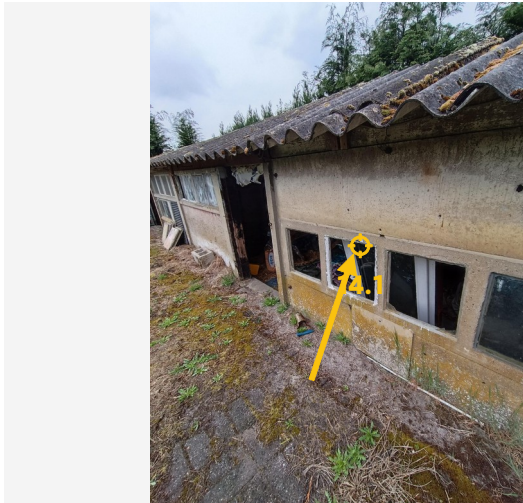
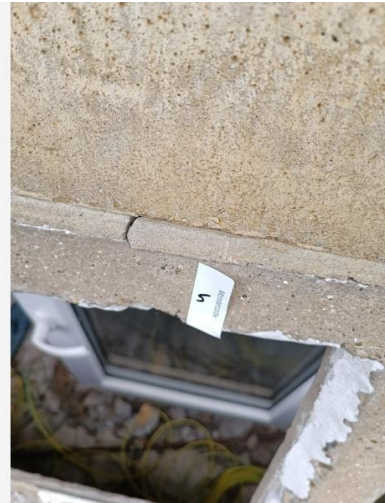
## Fiche 14: Stopverf tuinberging achteraan

Geen asbest

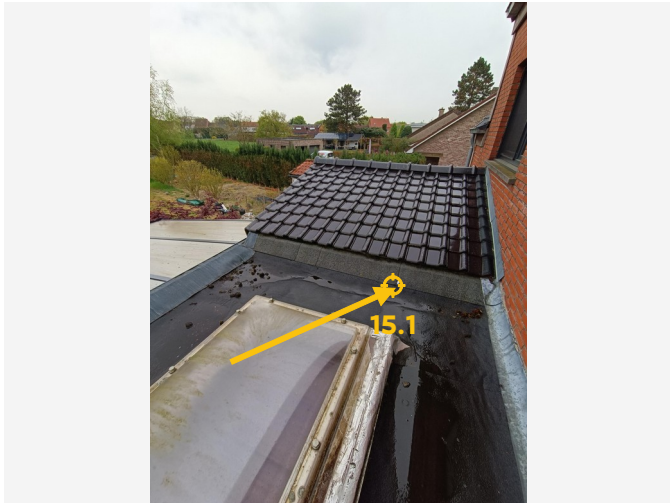
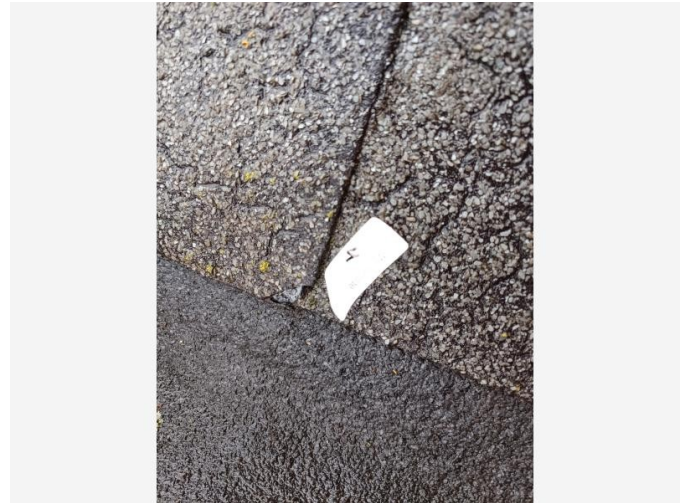
## Fiche 15: Roofing achterbouw

Geen asbest

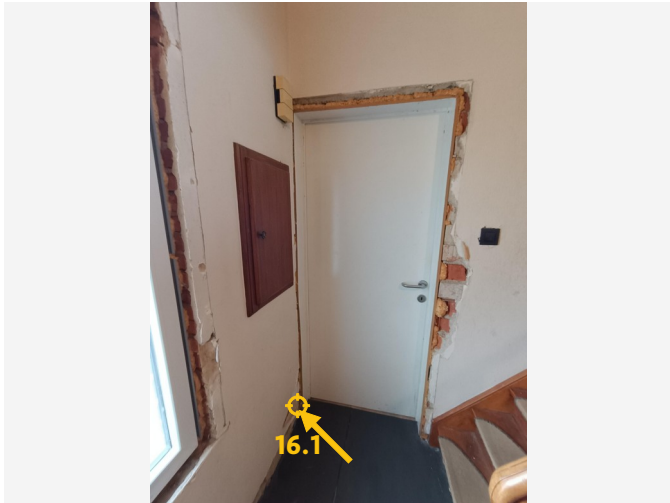
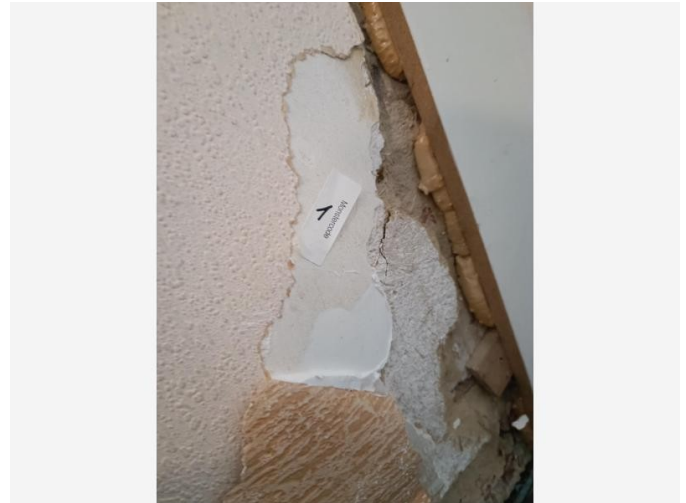
## Fiche 16: Muurpleister

Geen asbest
