Asbestinventarisatetest

Markt 3, 2480 Dessel

Attestnummer : 20250424-000267.000

Uitgegeven op : 24.04.2025

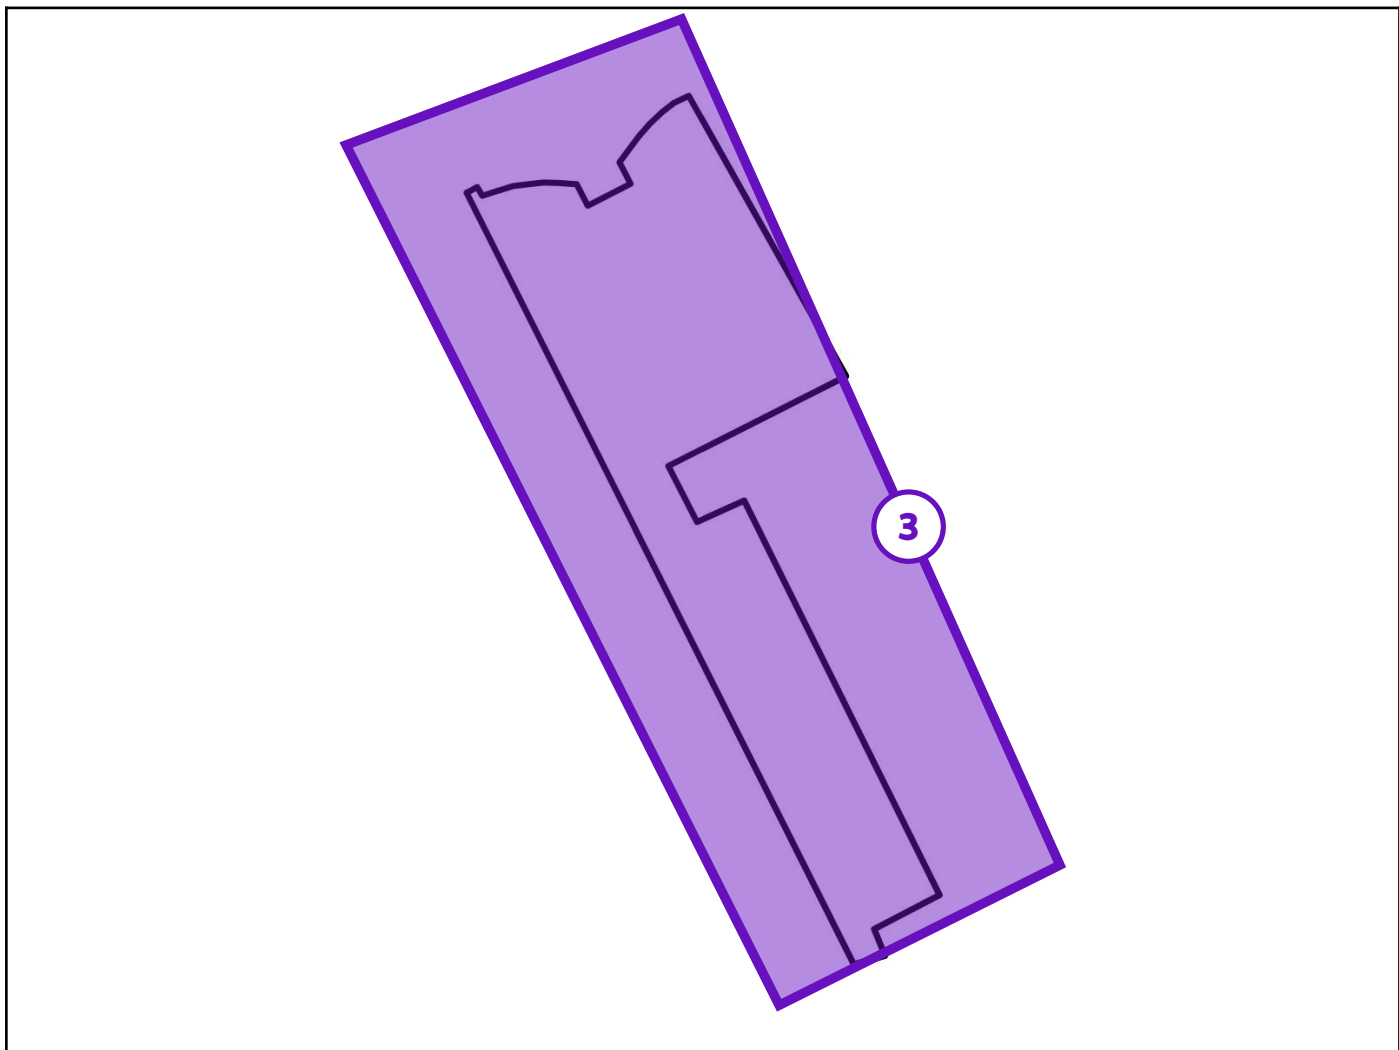
Plan 1.1: Winkel plan

Beschrijving	Type	Actie
3. Dakconstructie behoort tot gemeenschappelijke delen	Advies	-

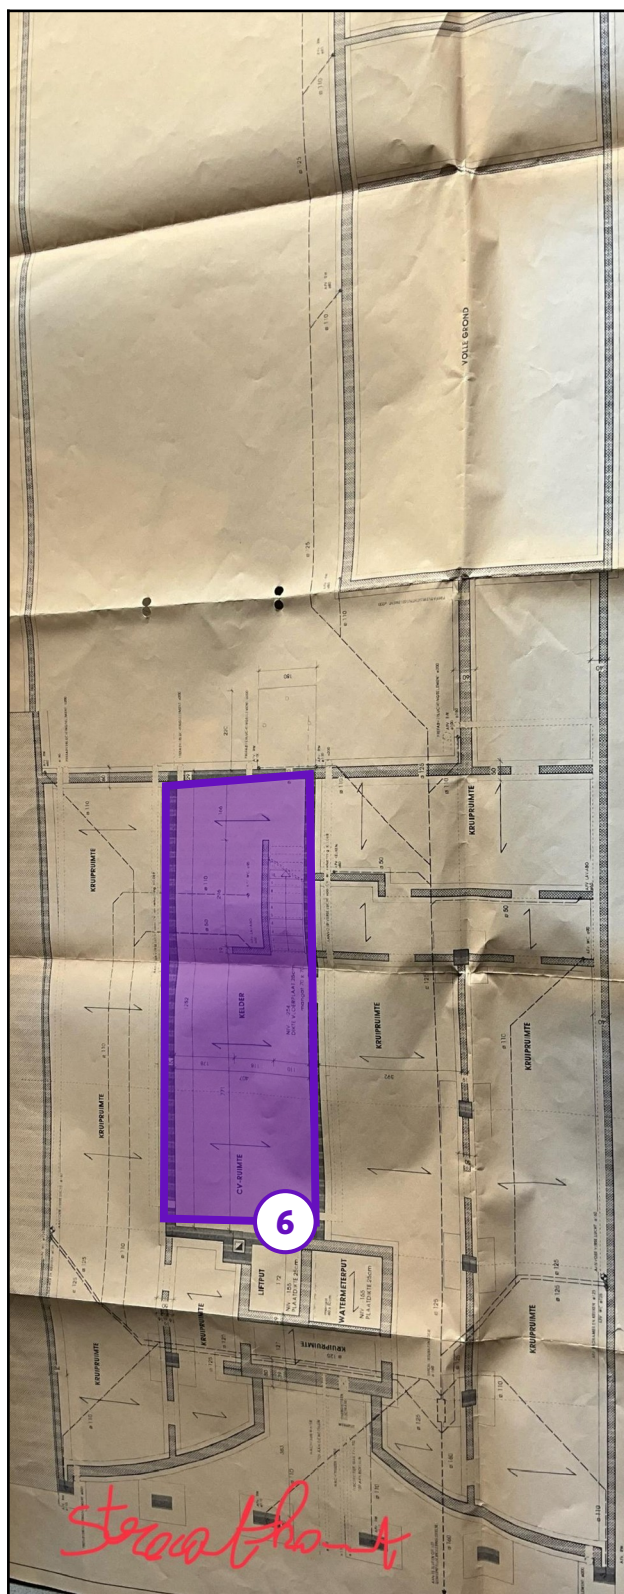
Plan 1.3: Kelder

6. Kelderniet verdacht	Advies	-
------------------------	--------	---

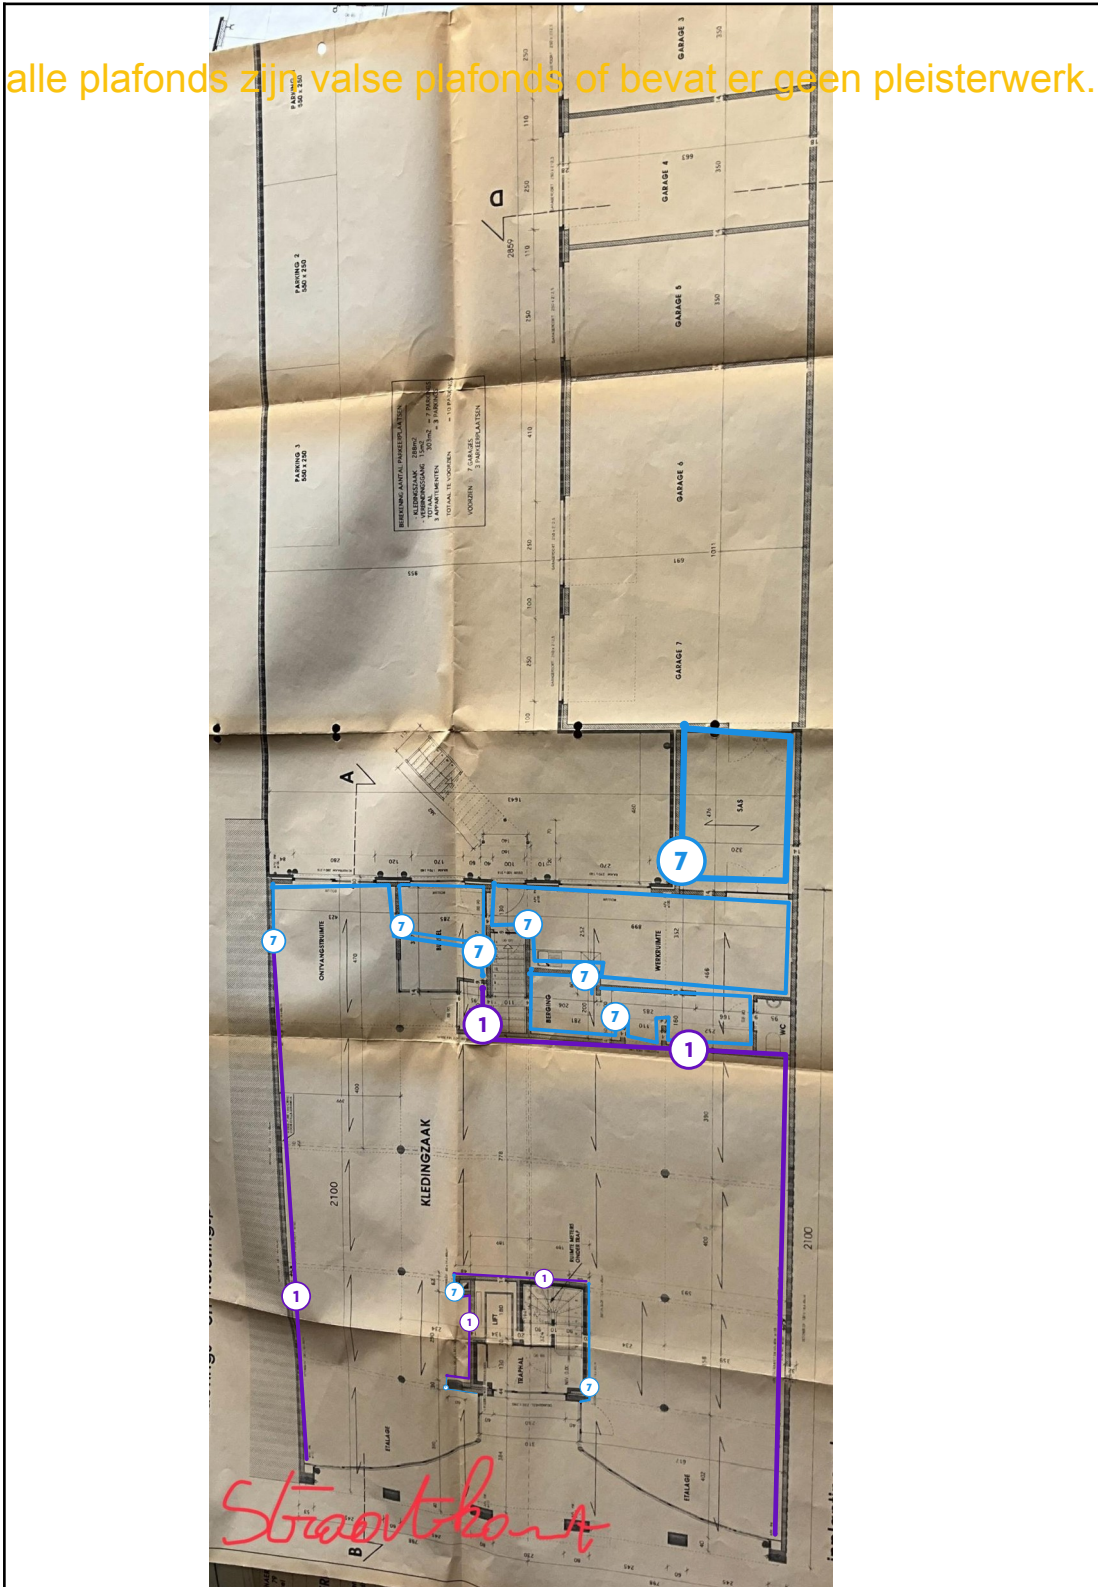
Plan 1.5: Gelijkvloers

alle plafonds zijn valse plafonds of bevat er geen pleisterwerk.

1. Valse wanden	Advies	-
4. valse plafonds	Advies	-
7. Muurpleister	Geen asbest	-

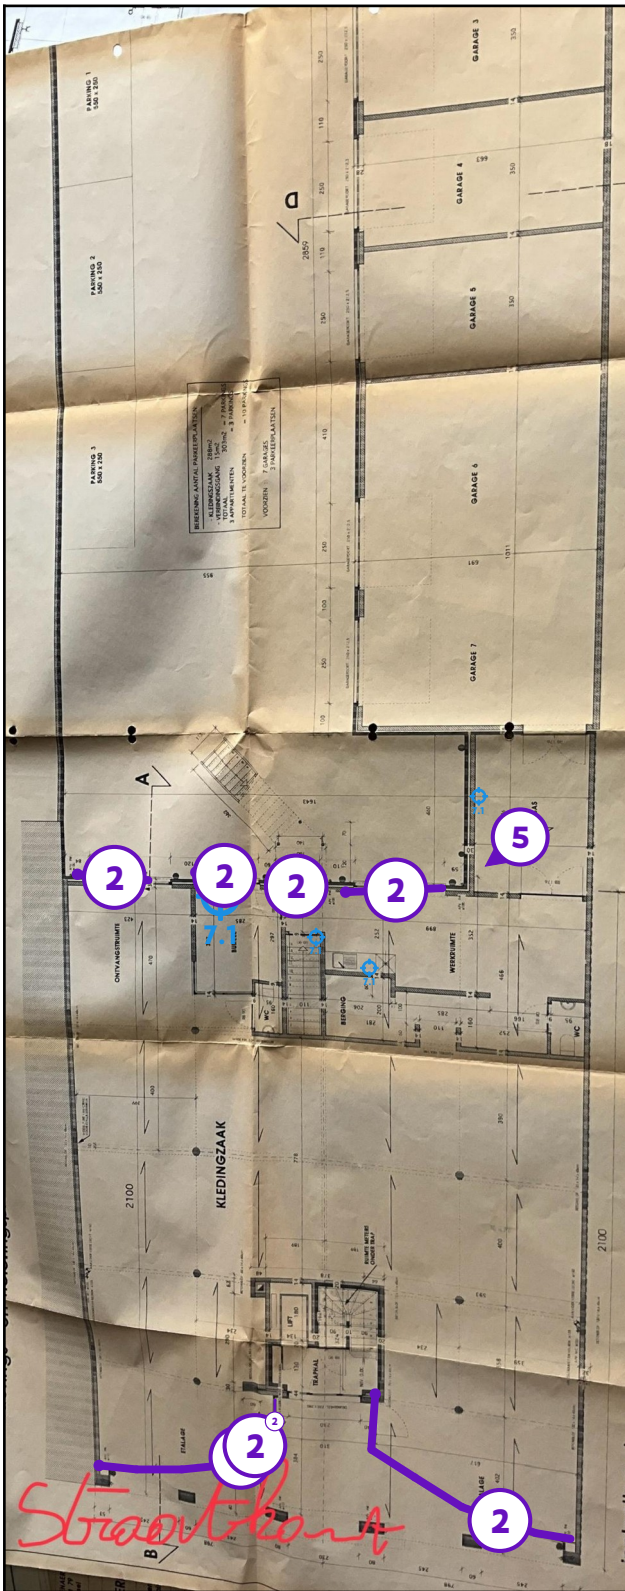
Plan 1.7: Gelijkvloers

2. Kit niet verdacht (visueel vastgesteld)	Advies	-
5. HVAC-installatie: staat niet vermeld in het IAD bronnenboek	Advies	-
7. Muurpleister	Geen asbest	-
7.1 Code: 1	Mengmonster	-

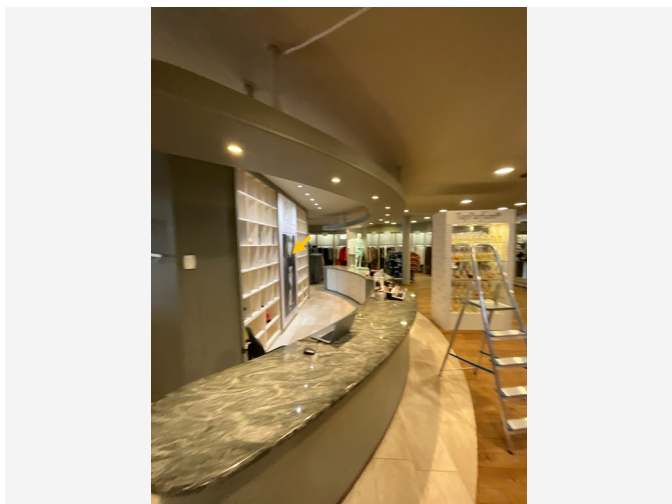
Er zijn binnenwanden afgewerkt met vals plaatmateriaal .

Het is niet duidelijk of er verdacht pleisterwerk of ander materiaal aanwezig is achter deze valse wanden, het is aangewezen om bijkomend onderzoek uit te voeren bij werken.

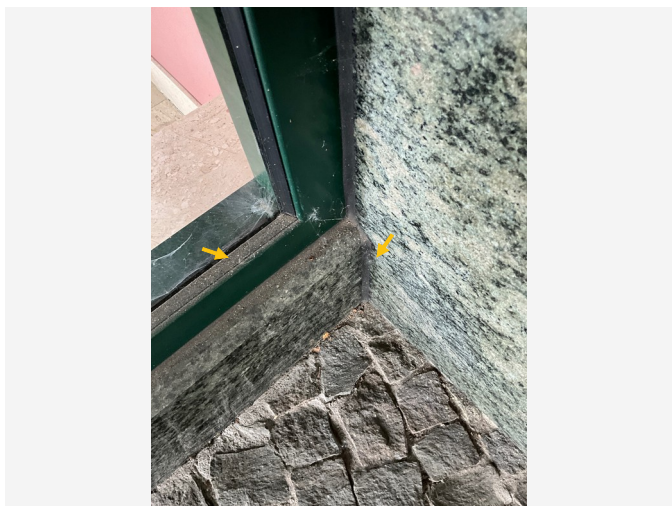
De mastiek werd gecontroleerd en als niet-asbesthoudend beschouwd. (zacht en elastisch)

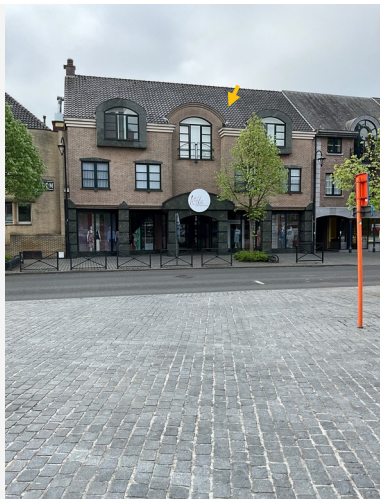
Fiche 3: Dakconstructie behoort tot gemeenschappelijke delen

De dakconstructie behoort tot de gemeenschappelijke delen en zal bij het opstellen van dat attest onderzocht worden.

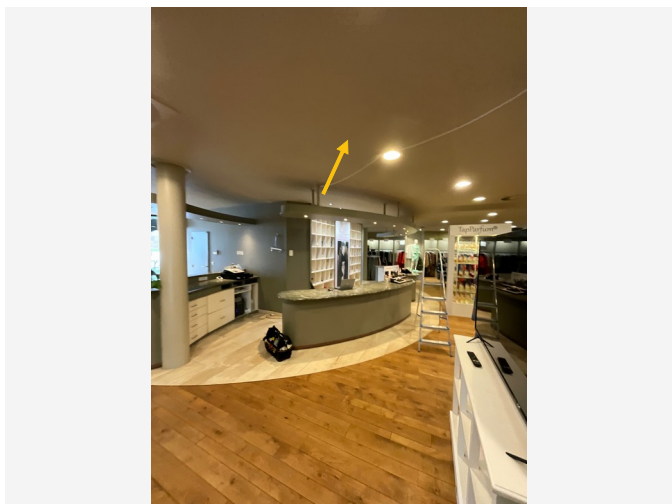
Er zijn plafonds afgewerkt in plaatmateriaal. Het is niet duidelijk of er pleisterwerk of verdacht materiaal aanwezig is achter deze valse plafonds, het is aangewezen om bijkomend onderzoek uit te voeren bij werken.

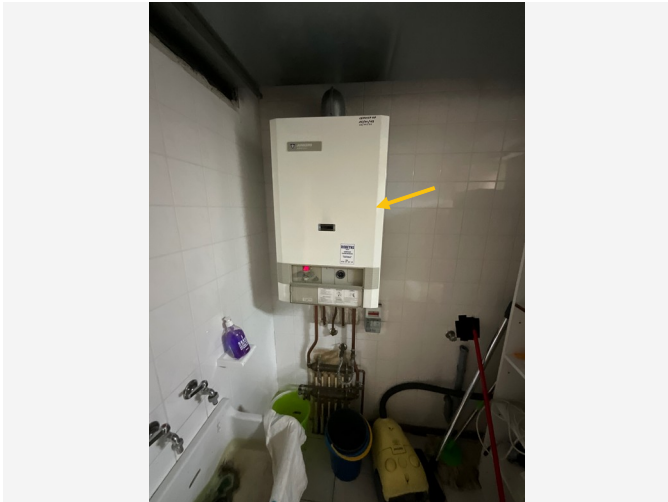
Fiche 5: HVAC-installatie: staat niet vermeld in het IAD bronnenboek

De ketel van het merk Junkers werd opgezocht in het IAD Online bronnenboek, er zijn geen resultaten gevonden. Laat de ketel controleren door een opgeleid techniker (basis 8u asbest)

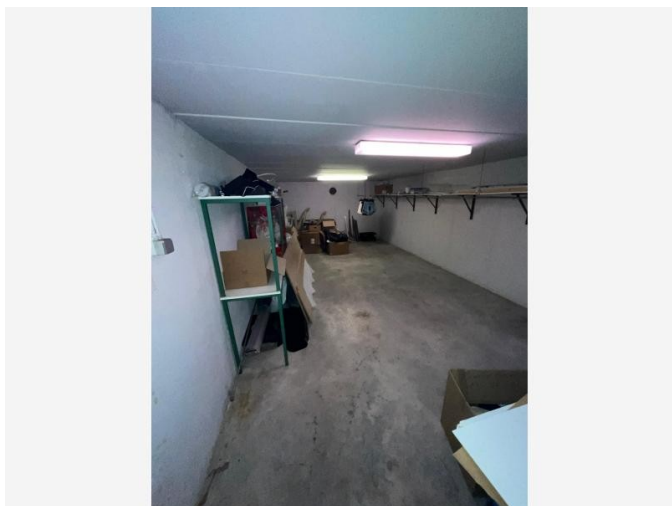
De kelder werd gecontroleerd. Er waren geen asbest verdachte toepassingen aangetroffen.

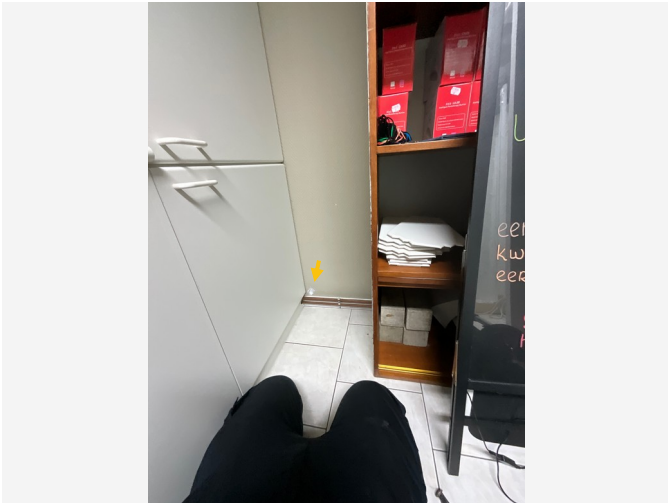
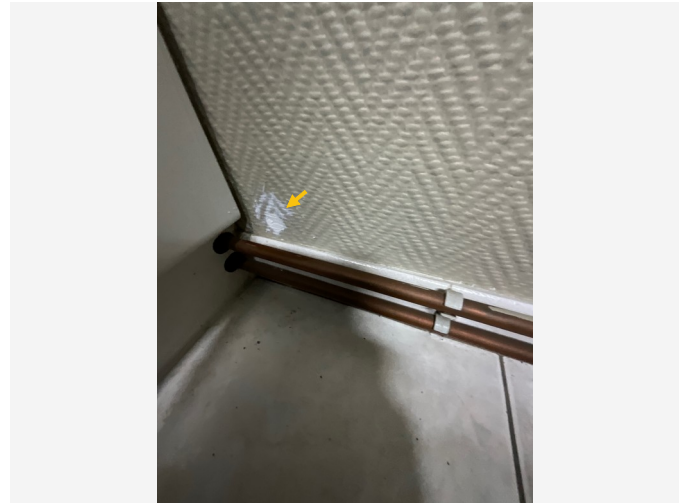
Fiche 7: Muurpleister

Geen asbest

#	Type	Referentie	Resultaat
7.1	Mengmonster	1	Geen asbest
