# Asbestinventarisatetest

Vareselaan 26, 2400 Mol

Attestnummer : **20250421-000097.000**

Uitgegeven op : **21.04.2025**

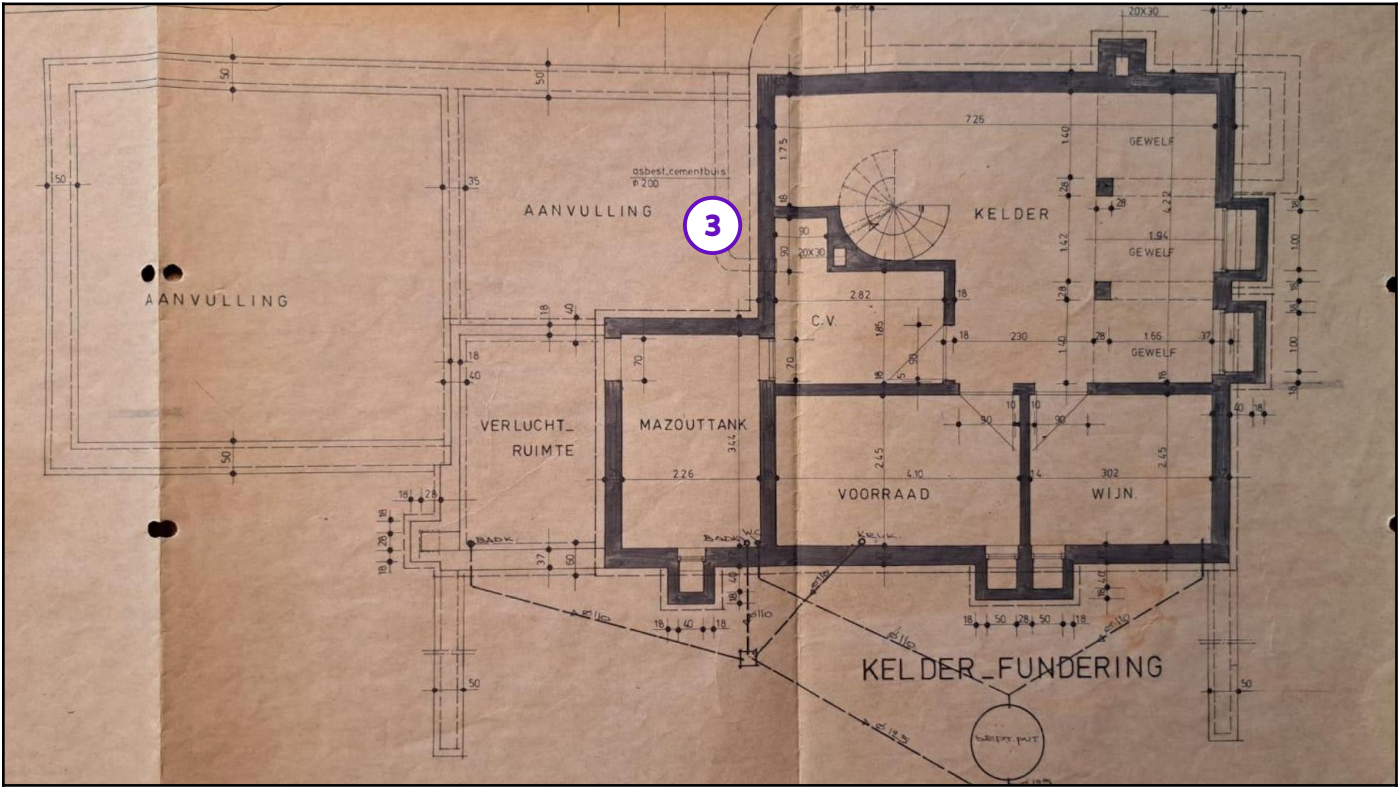
# Plan 1.1: Kelder

| Beschrijving | Type | Actie |
|---|---|---|
| 3. Woning - verborgen materialen | Advies | - |

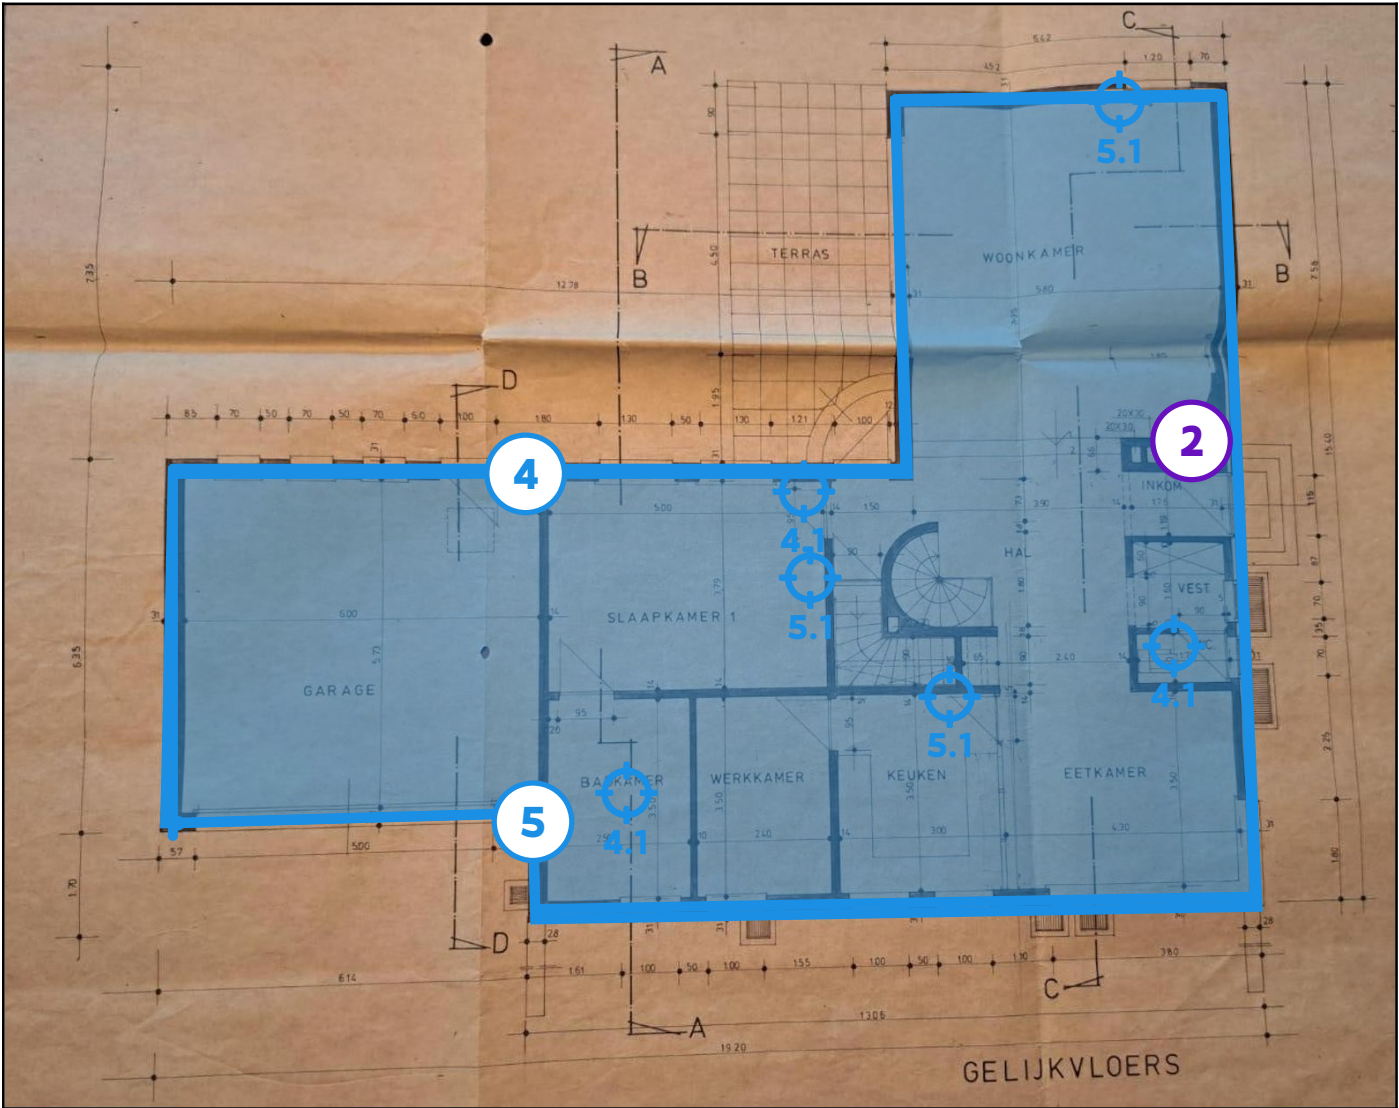
# Plan 1.2: Gelijkvloers

| Beschrijving | Type | Actie |
|---|---|---|
| 2. Woning - rookgasafvoer - haard | Advies | - |
| 4. Woning - pleisterwerk - plafonds | Geen asbest | - |
| 5. Woning - pleisterwerk - muren | Geen asbest | - |

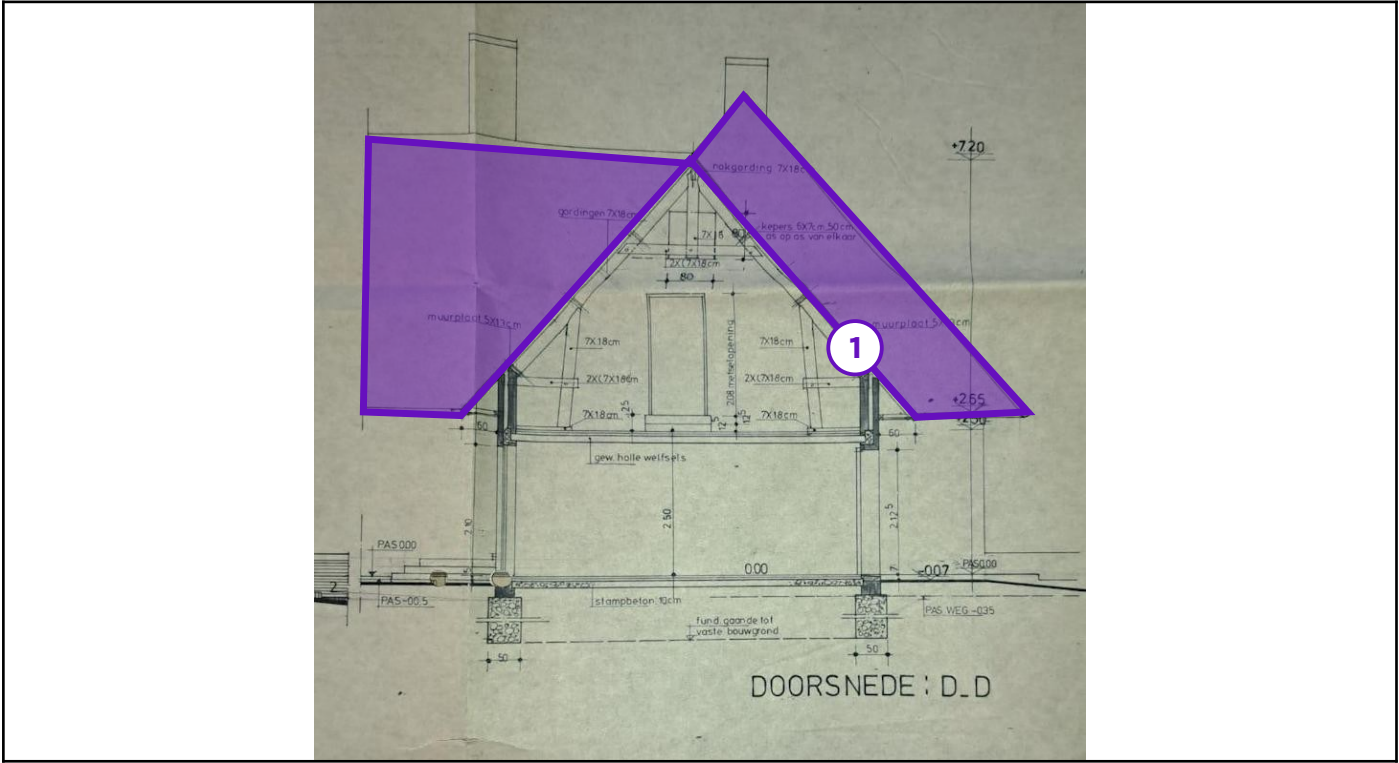
# Plan 1.4: Doorsnede

| Beschrijving | Type | Actie |
|---|---|---|
| 1. Woning - dakbedekking - schuin dak | Advies | - |

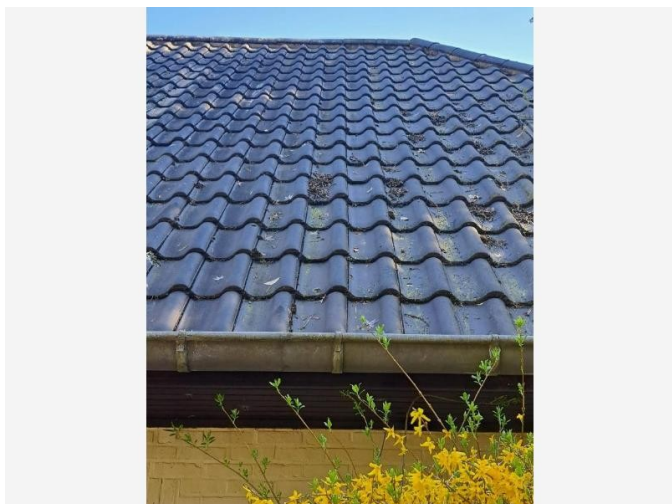
Het dak is bedekt met dakpannen, deze zijn niet-asbestverdacht. Over het onderdak kan geen uitspraak gemaakt worden.

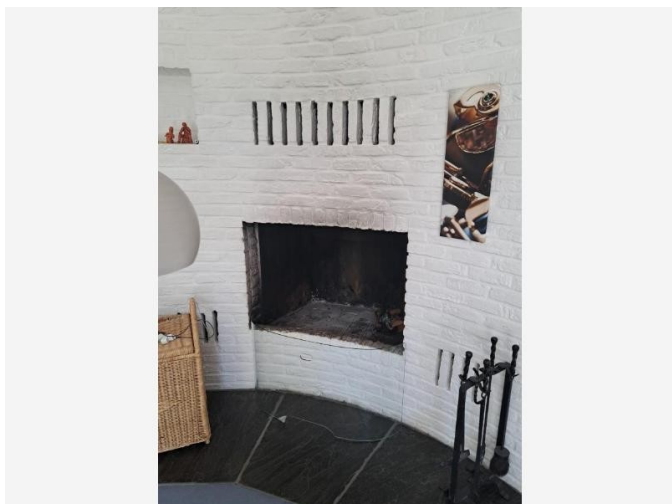
In de rookgasafvoer kunnen zich asbesthoudende materialen bevinden, laat bij werken bijkomend onderzoek uitvoeren om de aanwezigheid van asbest uit te sluiten.

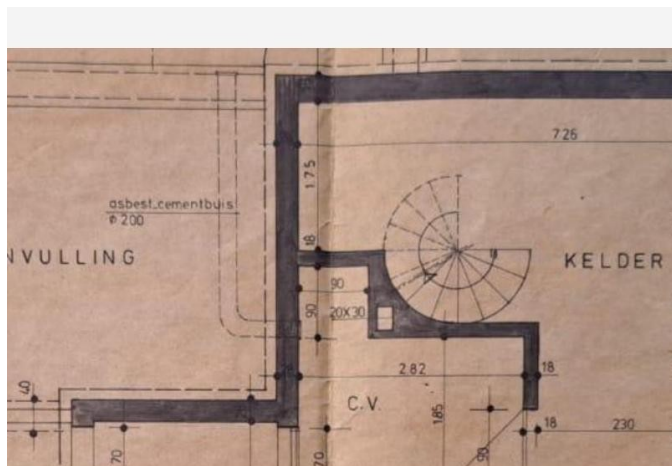
Volgens de plannen werden tijdens de bouw gebruik gemaakt van verborgen asbestcementbuizen. Laat bij werken bijkomend onderzoek uitvoeren.

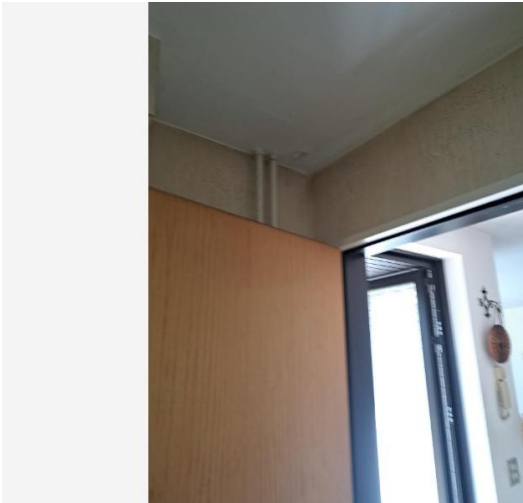
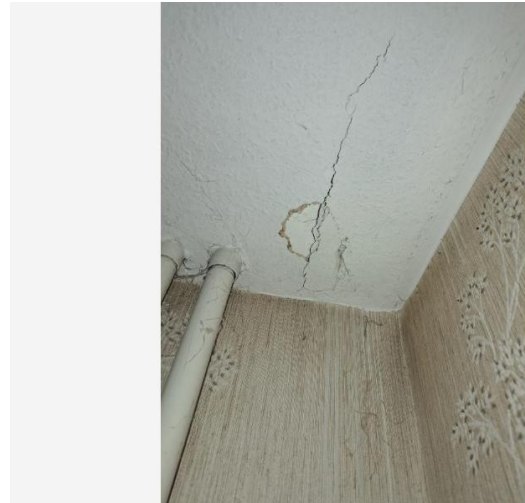
Geen asbest

| # | Type | Referentie | Resultaat |
|---|---|---|---|
| 4.1 | Mengmonster | MM02 | Geen asbest |

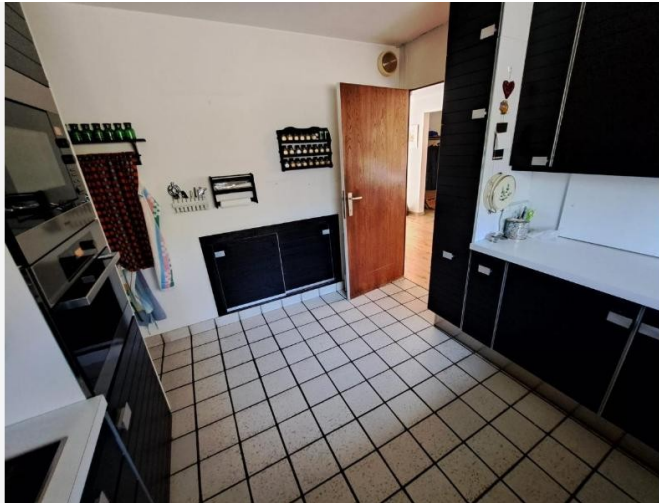
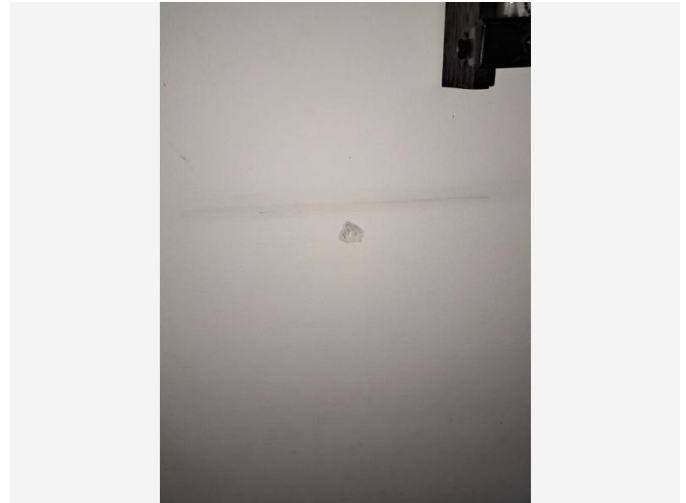
## Fiche 5: Woning - pleisterwerk - muren

Geen asbest

| # | Type | Referentie | Resultaat |
|---|---|---|---|
| 5.1 | Mengmonster | MM01 | Geen asbest |
