# Asbestinventarisatetest

Molsesteenweg 43, 2490 Balen

Attestnummer : 20231122-000159.000

Uitgegeven op : 22.11.2023

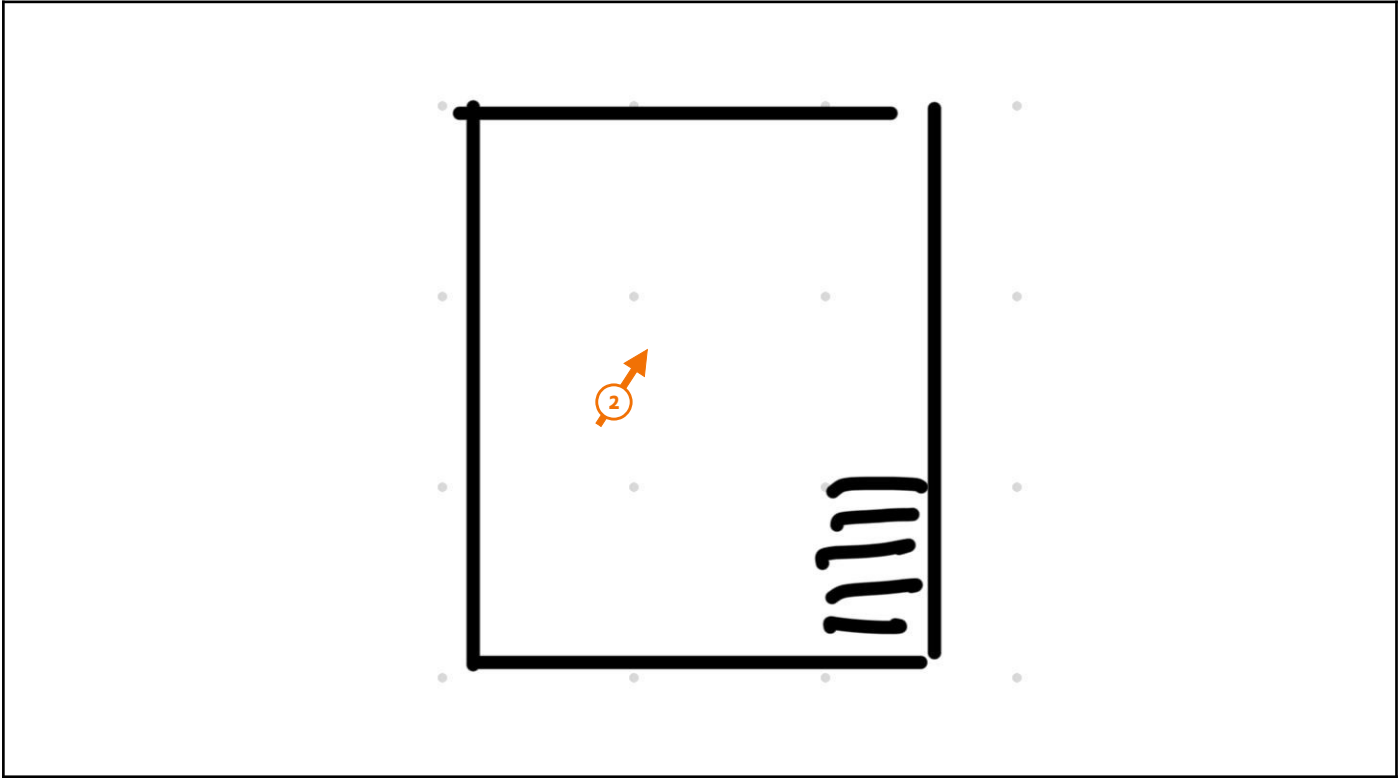
# Plan 1.1: Kelder

| Beschrijving | Type | Actie |
|---|---|---|
| 2. Pakkingen & dichtingen | Asbestmateriaal | Verwijderen |

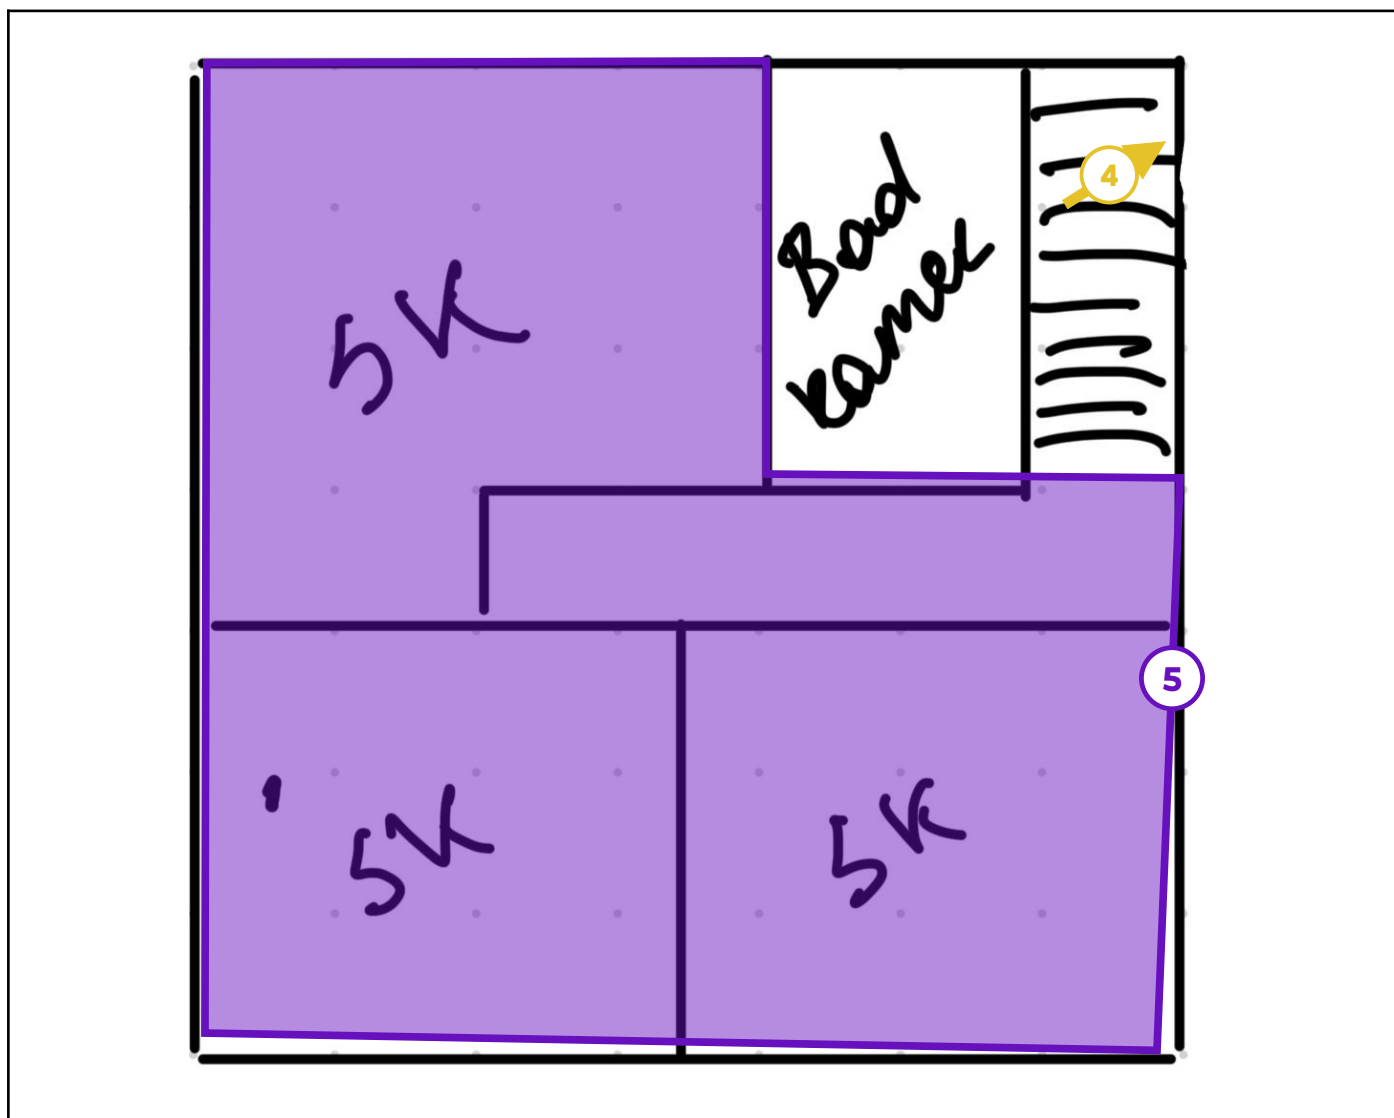
## Plan 1.3: Eerste verdieping

| Beschrijving | Type | Actie |
|---|---|---|
| 4. Bakeliet | Asbestmateriaal | Zorgvuldig beheren |

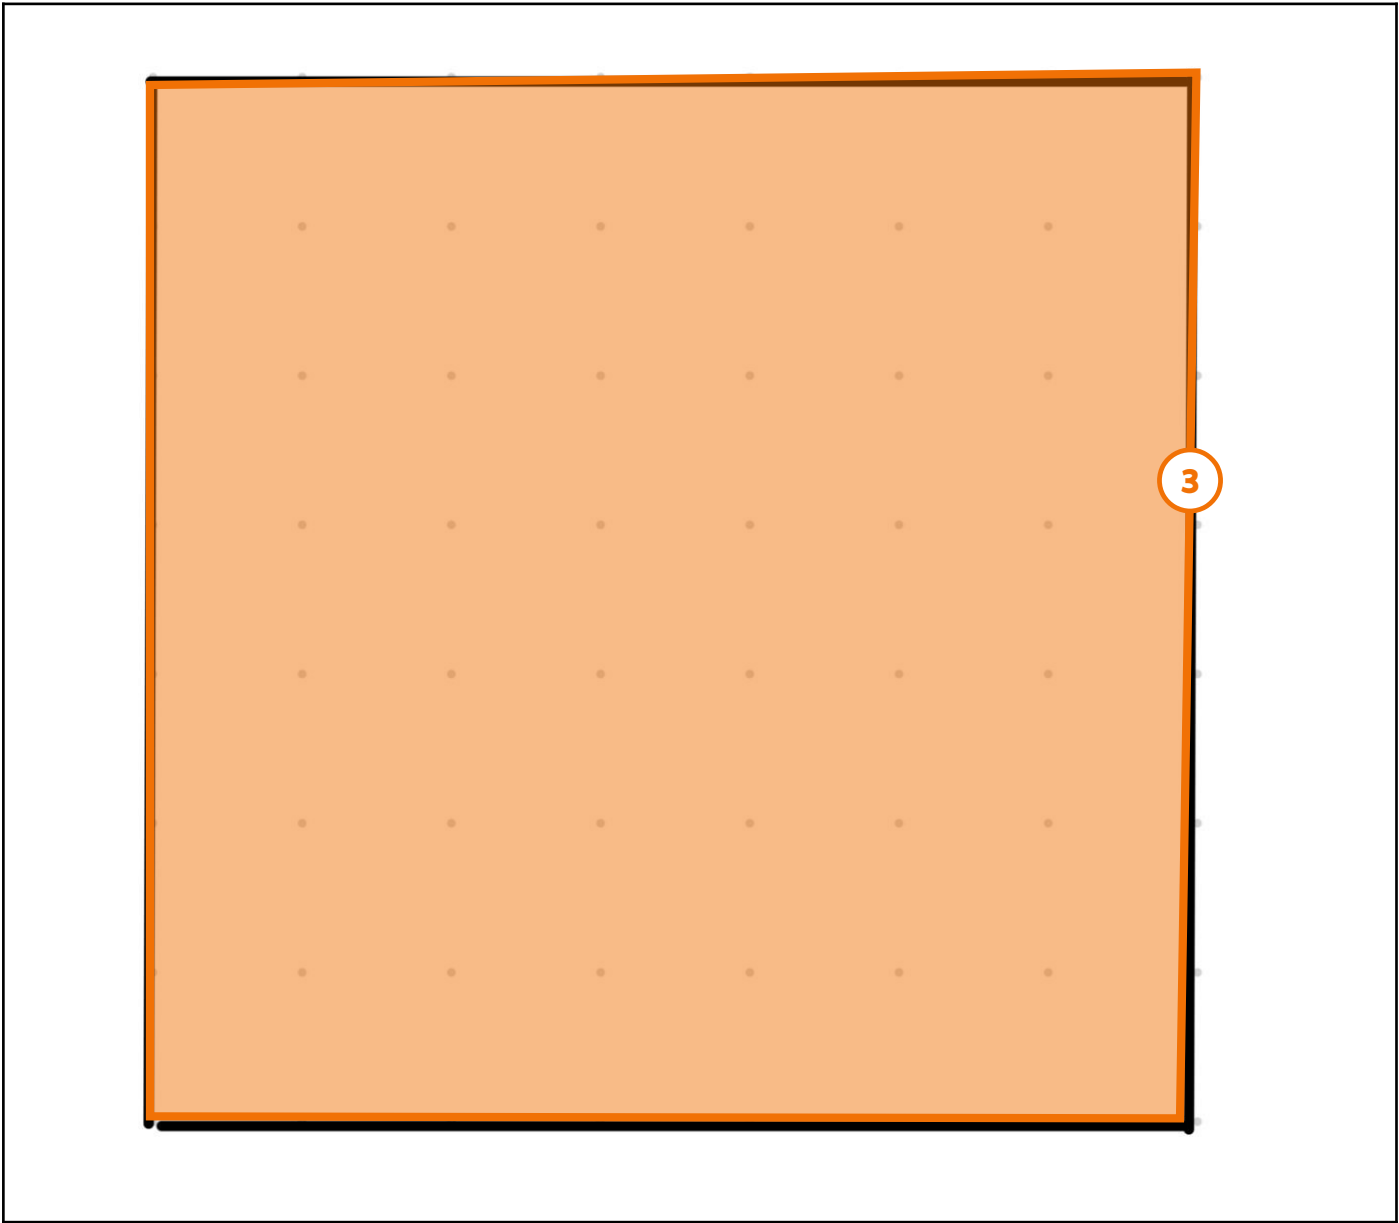
# Plan 1.4: Zolder

| Beschrijving | Type | Actie |
|---|---|---|
| 3. Leien | Asbestmateriaal | Verwijderen |

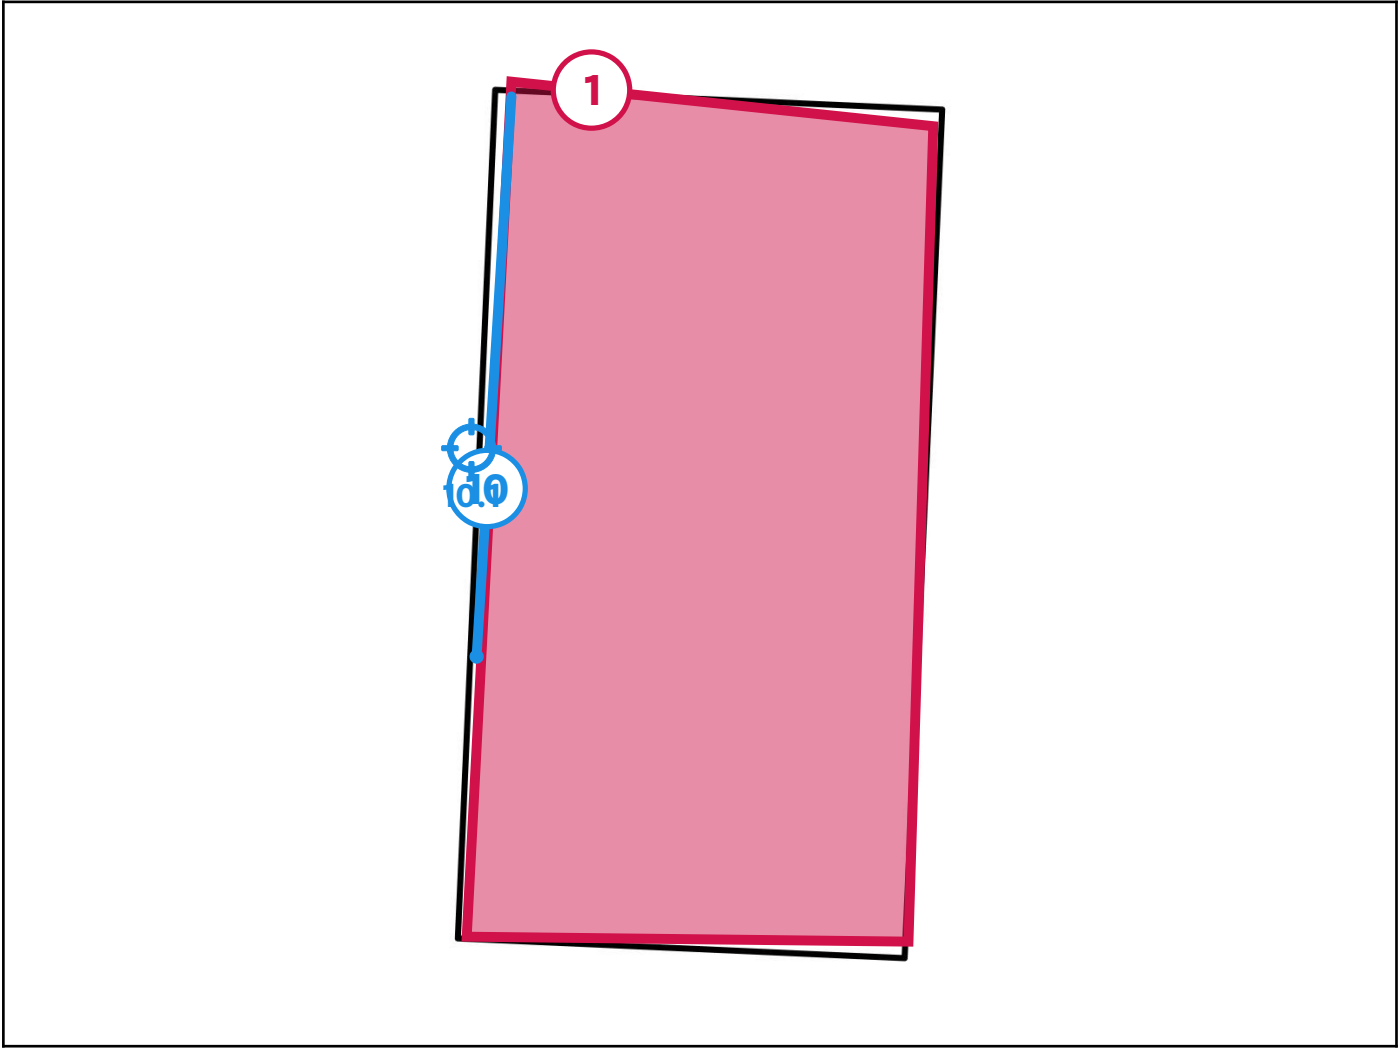
# Plan 2.1: Bijgebouw plan

| Beschrijving | Type | Actie |
|---|---|---|
| 1. Golfplaten | Asbestmateriaal | Dringend verwijderen |

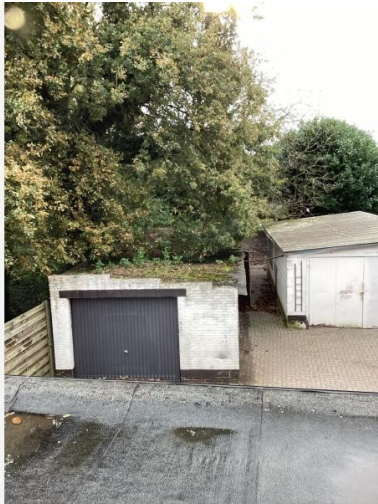
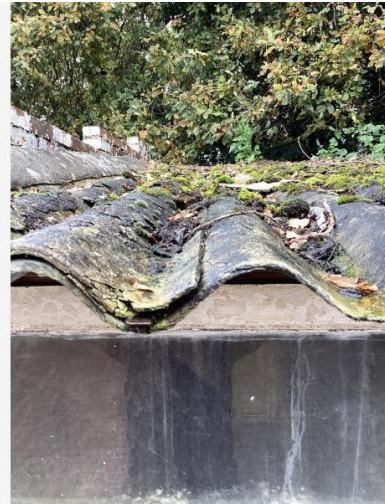
Het asbestmateriaal valt onder de mijlpaal van 2034.

**Dringend verwijderen**

| Eindbeoordeling materiaalrisico | Hoog materiaalrisico en/of hoge kans op vezelvrijgave |

| Asbestsoort (vezeltype) | Crocidoliet aanwezig |
| Asbestconcentratie | Laag (< 50%) |
| Afschermingsgraad van het gehele materiaal | Geheel of deels (ook) vrij aan de binnenlucht |
| Toestand van het materiaal | Matig beschadigd, matig verweerd |

| Beschrijving | Golfplaten |
| Asbestmateriaal | Dak- en gevelbekleding - Golfplaat |

- Zorg voor een veilig beheer. Vermijd het beschadigen van het asbestmateriaal. Controleer de toestand jaarlijks op wijzigingen.
- Verwijder dit asbestmateriaal zo snel mogelijk. Volg de toestand goed op.

- Eenvoudige handelingen: mag via doe-het-zelf of door werknemer(s) met opleidingsattest eenvoudige handelingen  
Deze toepassing kan met eenvoudige handelingen verwijderd worden door een doe-het-zelf of een professional die beschikt over het opleidingsattest 'Asbestverwijdering eenvoudige handelingen'. Bij het verwijderen moet steeds rekening worden gehouden met alle milieu- en veiligheidsvoorschriften.

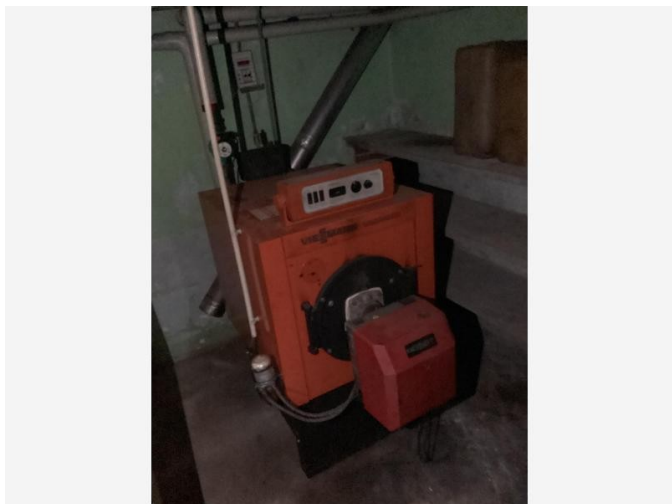
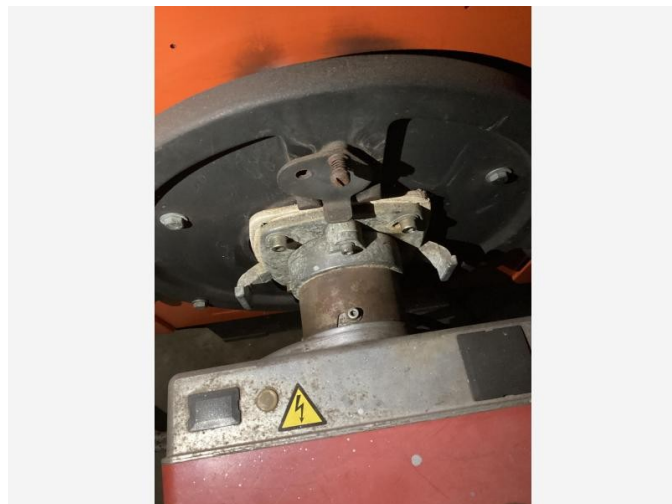
Het asbestmateriaal valt onder de mijlpaal van 2034.

Verwijderen

| Eindbeoordeling materiaalarisico | Laag materiaalarisico en/of verlaagde kans op vezelvrijgave |

| Gebondenheid | Categorie 2: niet-hechtgebonden met matrix |
| Asbestsoort (vezeltype) | Alleen chrysotiel |
| Asbestconcentratie | Hoog ( $\geq 50\%$ ) |
| Toestand van het materiaal | Licht beschadigd, licht verweerd. Intact materiaal type Pical – asbestboard of categorie III 'gebondenheid' |

| Beschrijving | Pakkingen & dichtingen |

- Zorg voor een veilig beheer. Vermijd het beschadigen van het asbestmateriaal. Controleer de toestand jaarlijks op wijzigingen.

- Eenvoudige handelingen: mag via doe-het-zelf of door werknemer(s) met opleidingsattest eenvoudige handelingen  
Deze toepassing kan met eenvoudige handelingen verwijderd worden door een doe-het-zelver en afgevoerd worden naar een erkend asbestverwerker. U dient het te verpakken in een dubbele plastic zak, een asbestzak of aangepaste asbestfolie. Zo vermijdt u stofvorming en breuken tijdens het transport. Bij het verwijderen moet steeds rekening worden gehouden met alle milieu- en veiligheidsvoorschriften.

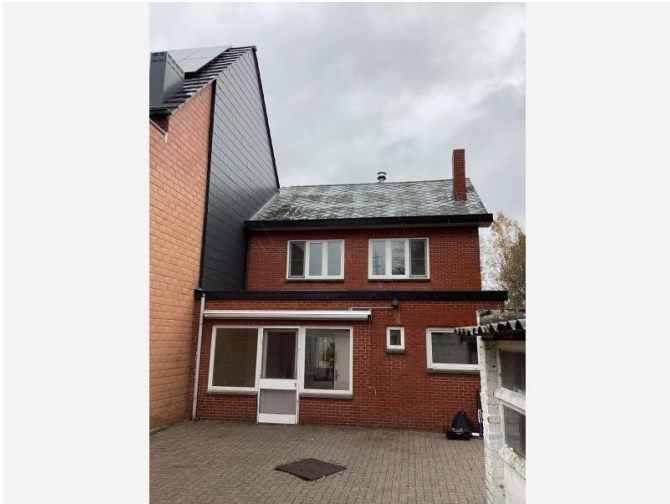
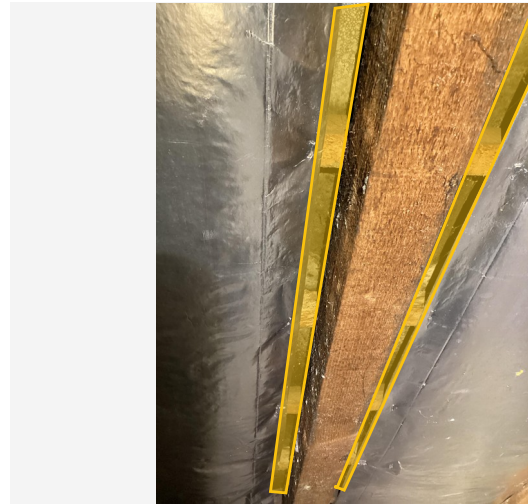
Het asbestmateriaal valt onder de mijlpaal van 2034.

Verwijderen

| Eindbeoordeling materiaalisico | Laag materiaalisico en/of verlaagde kans op vezelvrijgave |

| Gebondenheid | Categorie 1: hechtgebonden in oorsprong |
| Asbestsoort (vezeltype) | Crocidoliet aanwezig |
| Toestand van het materiaal | Licht beschadigd, licht verweerd. Intact materiaal type Pical – asbestboard of categorie III 'gebondenheid' |

| Beschrijving | Leien |

- Zorg voor een veilig beheer. Vermijd het beschadigen van het asbestmateriaal. Controleer de toestand jaarlijks op wijzigingen.

- Eenvoudige handelingen: mag via doe-het-zelf of door werknemer(s) met opleidingsattest eenvoudige handelingen  
Deze toepassing kan met eenvoudige handelingen verwijderd worden door een doe-het-zelfer of een professional die beschikt over het opleidingsattest 'Asbestverwijdering eenvoudige handelingen'. Bij het verwijderen moet steeds rekening worden gehouden met alle milieu- en veiligheidsvoorschriften.

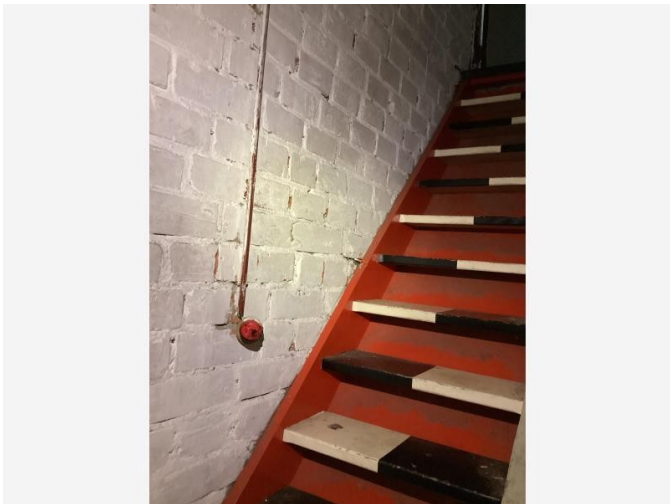
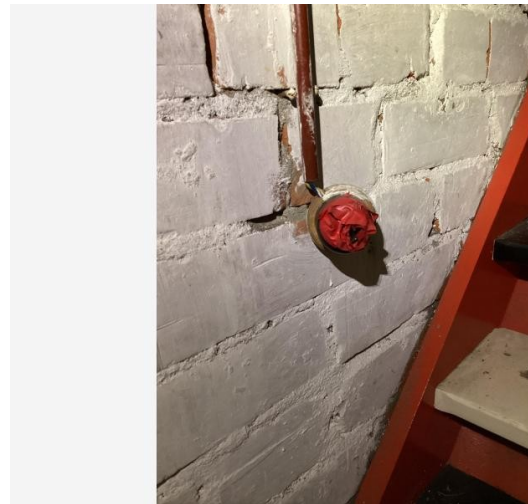
Het asbestmateriaal valt onder de mijlpaal van 2040.

Zorgvuldig beheren

| Eindbeoordeling materiaalarisico | Laag materiaalarisico en/of verlaagde kans op vezelvrijgave |

| Asbestsoort (vezeltype) | Crocidoliet aanwezig |
| Toestand van het materiaal | Onbeschadigd, niet verweerd |

| Beschrijving | Bakeliet |

- Zorg voor een veilig beheer. Vermijd het beschadigen van het asbestmateriaal. Controleer de toestand jaarlijks op wijzigingen.

- Eenvoudige handelingen: mag via doe-het-zelf of door werknemer(s) met opleidingsattest eenvoudige handelingen  
De toepassing kan met eenvoudige handelingen verwijderd worden door een doe-het-zelver of een professional die beschikt over het opleidingsattest 'Asbestverwijdering eenvoudige handelingen'. Bij het verwijderen moet steeds rekening worden gehouden met alle milieu- en veiligheidsvoorschriften.

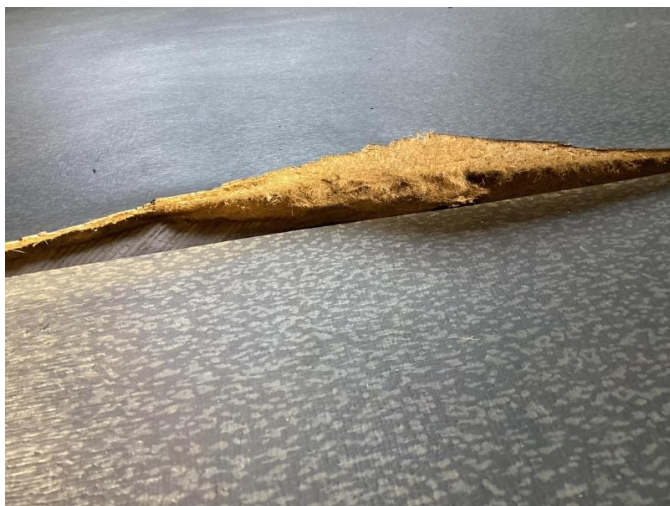
De vinyl vloer is niet asbestverdacht.

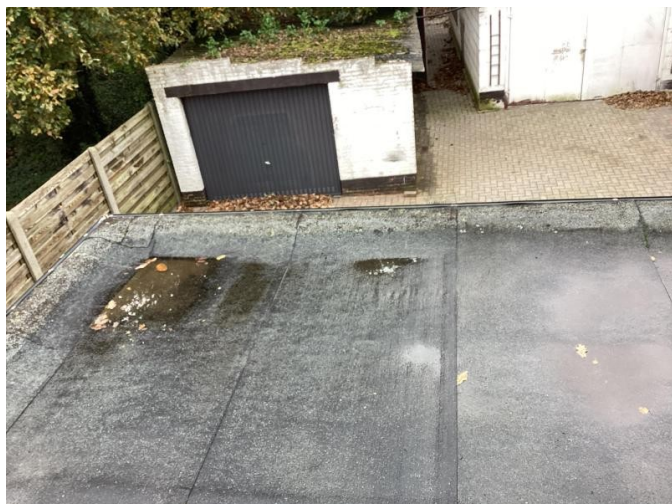
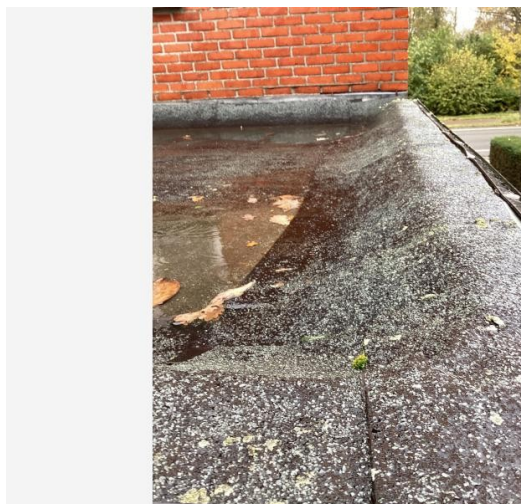
## Fiche 6: Roofing

Geen asbest

| # | Type | Referentie | Resultaat |
|---|---|---|---|
| 6.1 | Puntmonster | ID003 | Geen asbest |

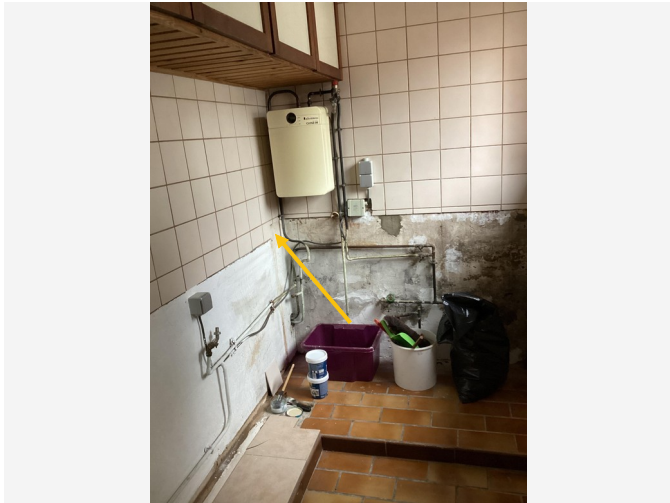
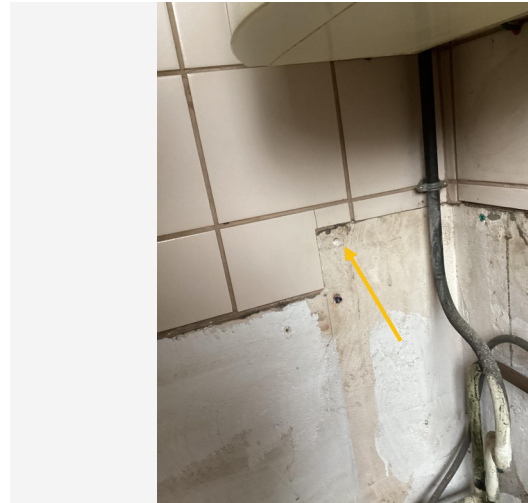
Geen asbest

| # | Type | Referentie | Resultaat |
|---|---|---|---|
| 7.1 | Mengmonster | ID001 | Geen asbest |

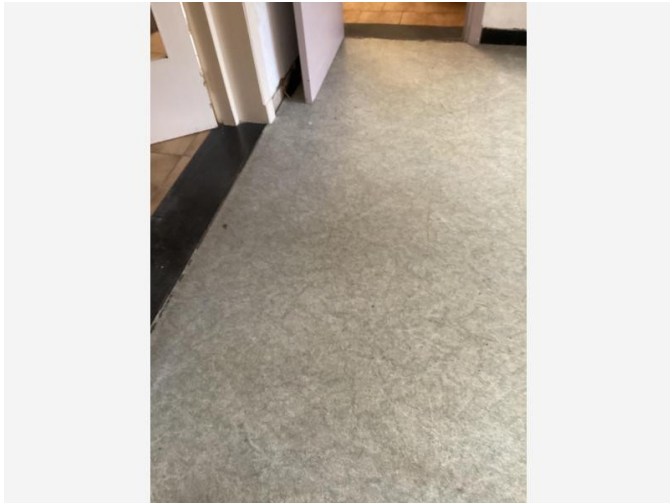
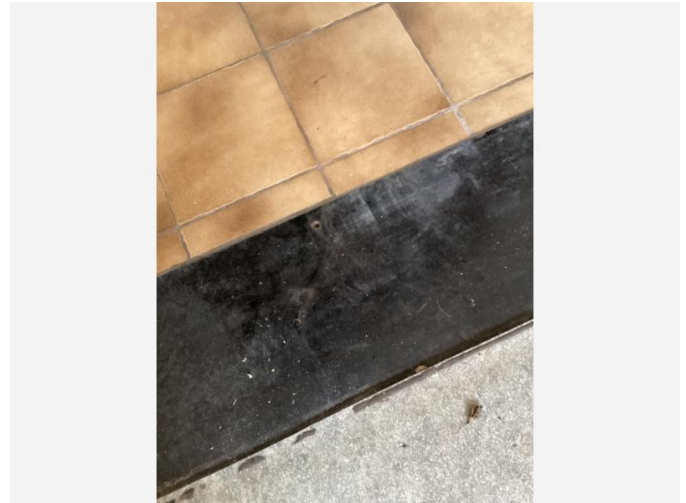
Geen asbest

| Opmerking | Natuursteen |

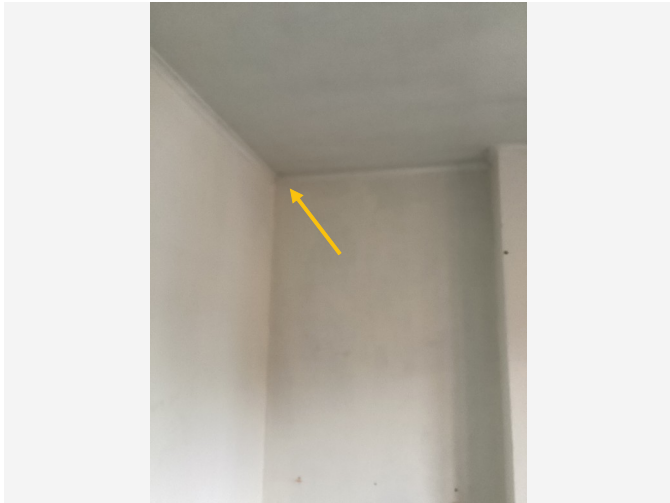
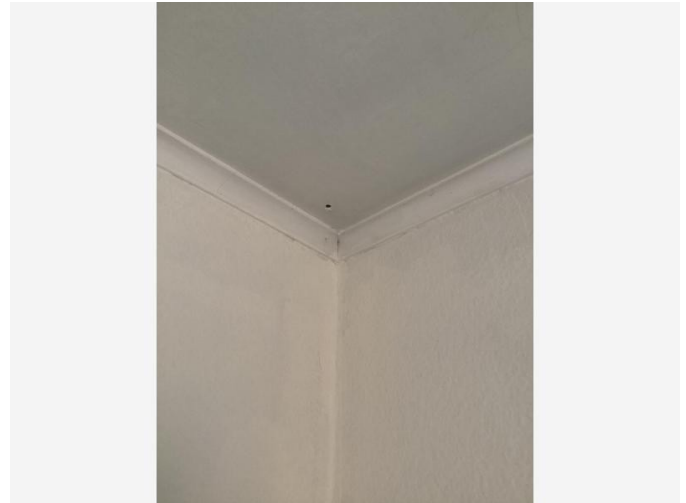
## Fiche 9: Pleisterwerk plafond

Geen asbest

| # | Type | Referentie | Resultaat |
|---|---|---|---|
| 9.1 | Mengmonster | ID002 | Geen asbest |

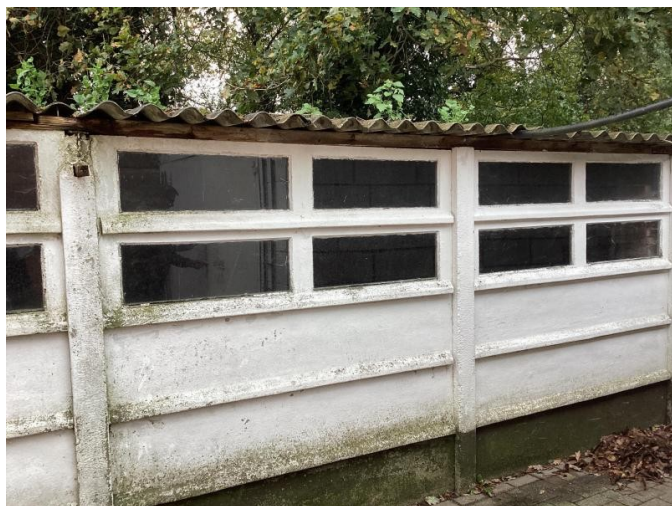
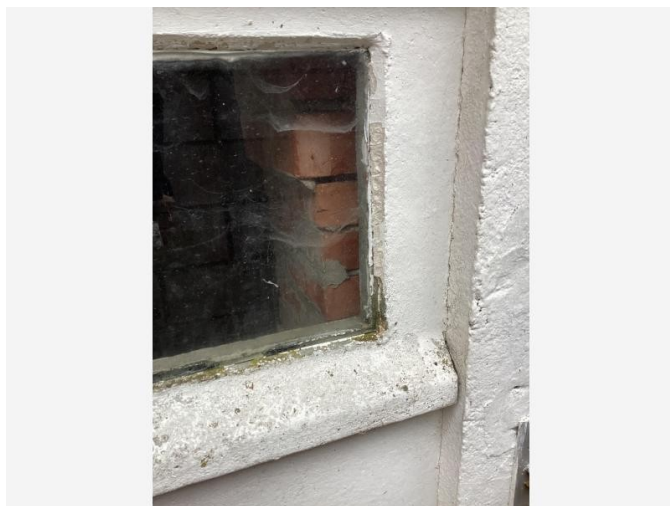
Geen asbest

| # | Type | Referentie | Resultaat |
|---|---|---|---|
| 10.1 | Puntmonster | ID004 | Geen asbest |
