# Asbestinventarisatetest

Schoolstraat 29, 2450 Meerhout

Attestnummer : **20250606-000211.000**

Uitgegeven op : **06.06.2025**

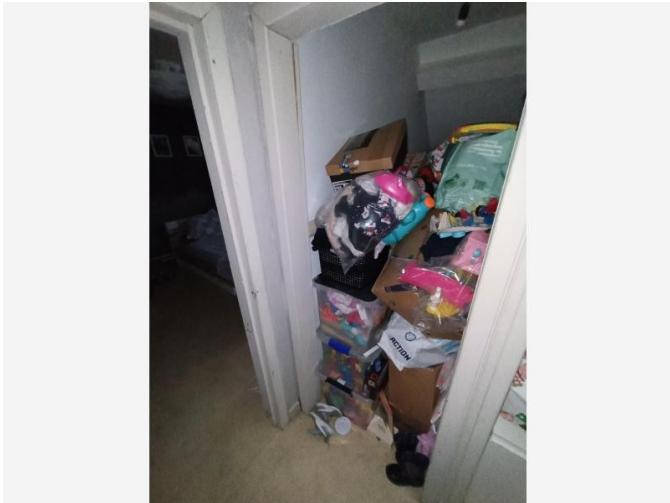
Situeringsfoto

**Reden:** Materiaal in opslag

**Uitleg van de asbestdeskundige:** Middellange termijnbeperking : Materialen/inboedel zijn in grote mate aanwezig. Vloer- en wanddelen konden niet volledig worden geïnspecteerd worden. Hierdoor zijn misschien verborgen asbestverdachte toepassingen aanwezig. De opdrachtgever blijkt redelijkerwijs niet in staat om het materiaal op korte termijn op te ruimen of te verwijderen. Het materiaal wordt pas verwijderd bij effectieve verhuis/verkoop. Termijn is onbekend.

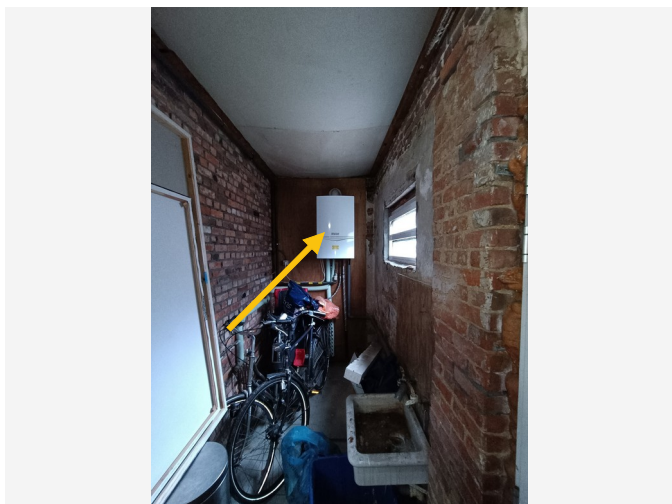
Vrije foto

De CV ketel werd gecontroleerd (bwj 2008) en is niet asbest verdacht; geen risico bouwjaar.

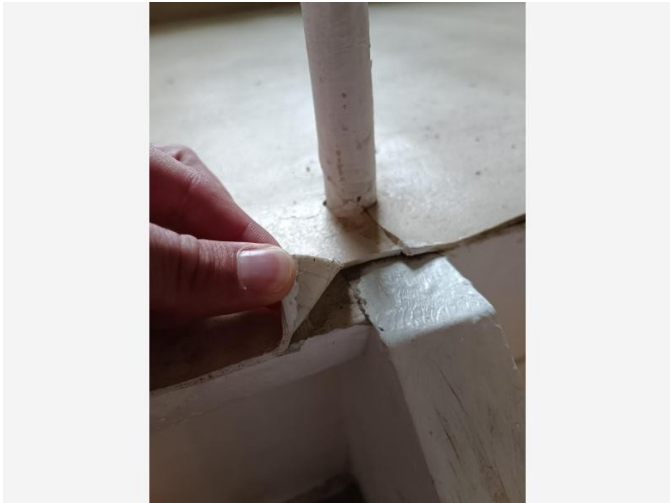
Vrije foto

Volgens expertise kunnen we deze vinyl als niet asbest verdacht beschouwen (soepel en flexibel van structuur.)  
Het is niet gekend wat eronder bevindt extra controle aangewezen bij vloer werken.

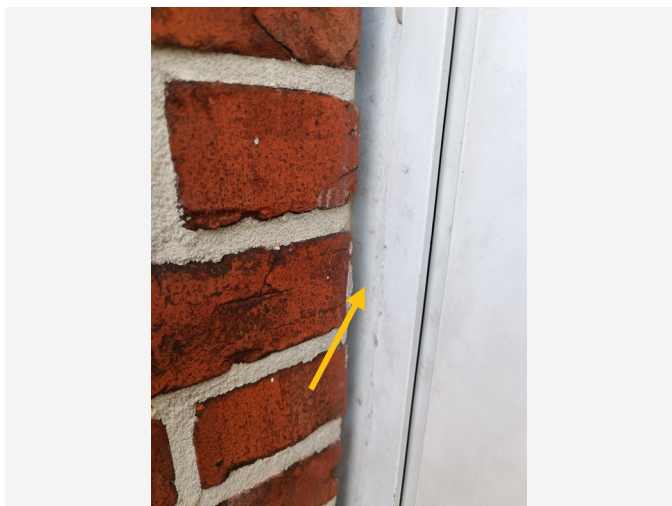
*Vrije foto*

De gebruikte siliconen kit is niet asbestverdacht

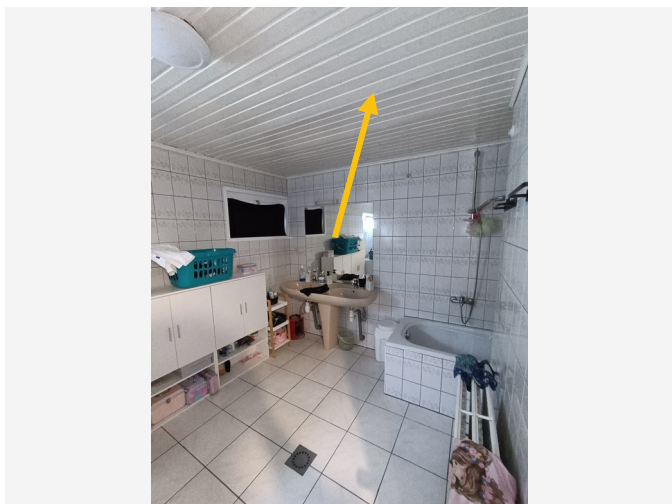
Vrije foto

Alle plafonds zijn afgewerkt met valse plafonds in plaatmateriaal. Het is niet duidelijk of er pleisterwerk of ander verdacht asbestmateriaal aanwezig is achter deze valse plafonds, het is aangewezen om bijkomend onderzoek uit te voeren bij werken. Het plafond bestaat uit gipsplaten. Zonder destructieve handeling is het niet mogelijk om na te gaan of er asbesthoudende materialen aanwezig zijn achter de plafondafwerking. Als bij sloop of renovatie blijkt dat er boven dit plafond nog pleisterwerk aanwezig is, moet dit bemonsterd worden.

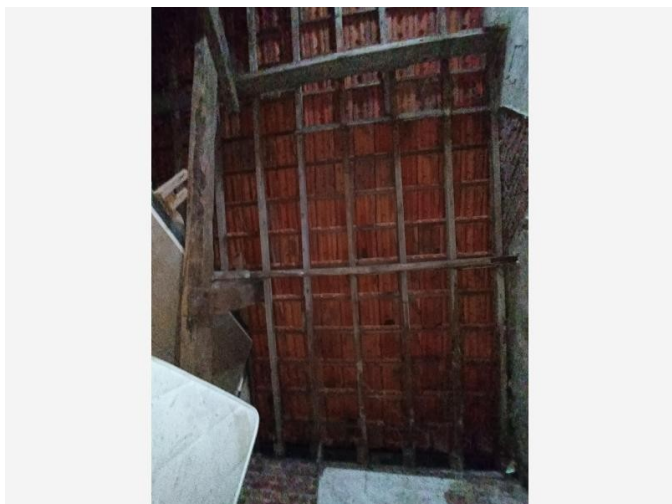
Vrije foto

Het dak werd gecontroleerd (via binnenzijde zolder). Er is geen verdacht onderdak vastgesteld .

Deze handeling is een steekproef , er is geen garantie dat het volledige dak onderdakvrij zou zijn. Dit kan enkel via destructief onderzoek vastgesteld worden. Geen uitsluitel via dakramen.

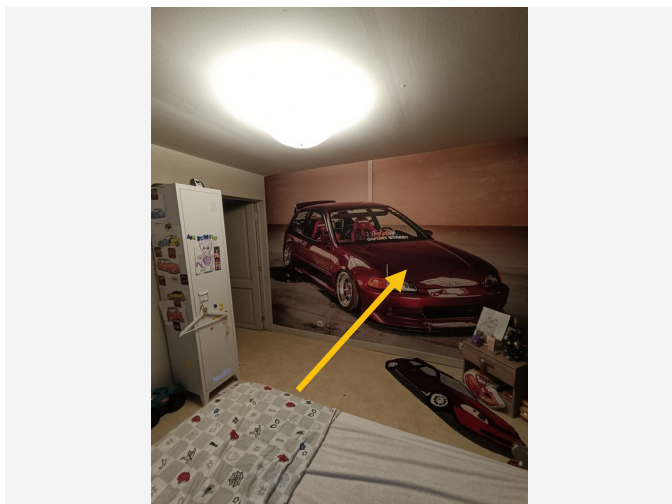
Vrije foto

Enkele binnenwanden zijn afgewerkt met valse wanden. Het is niet duidelijk of er pleisterwerk aanwezig is achter deze valse wanden, het is aangewezen om bijkomend onderzoek uit te voeren bij werken.

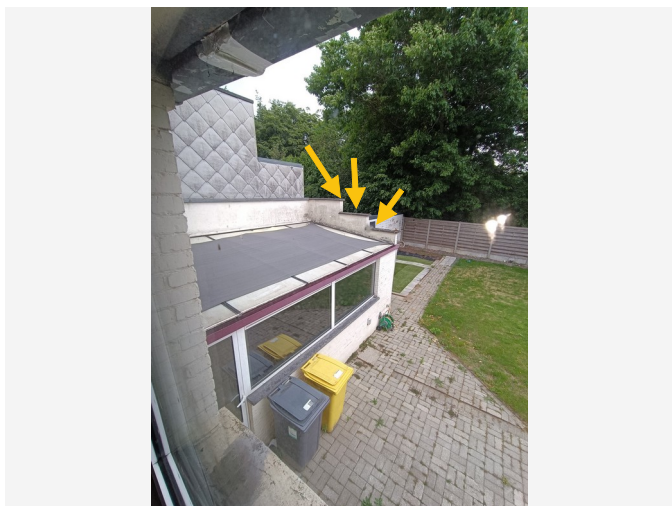
Vrije foto

De dekstenen zijn vervaardigd uit beton.

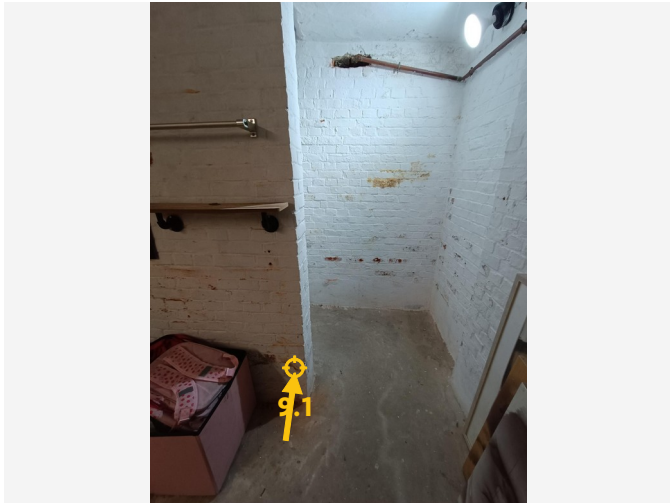
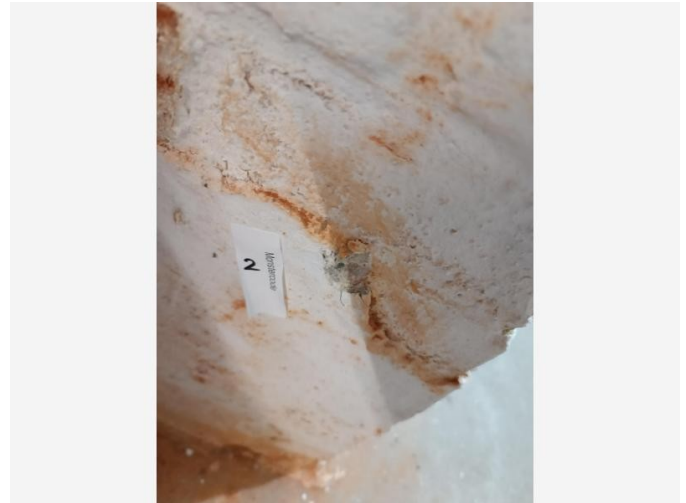
## Fiche 9: Cementering kelder

Geen asbest

| # | Type | Referentie | Resultaat |
|---|---|---|---|
| 9.1 | Mengmonster | 2 | Geen asbest |

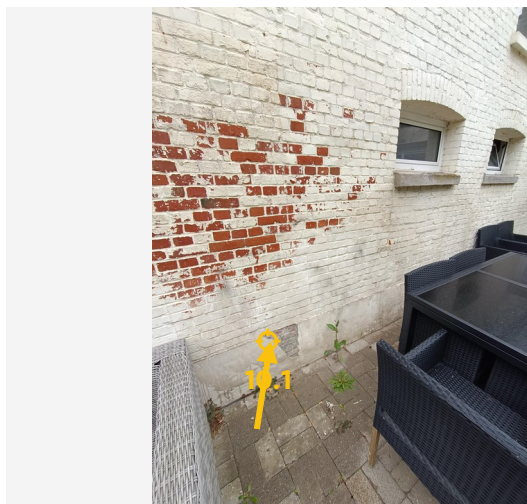
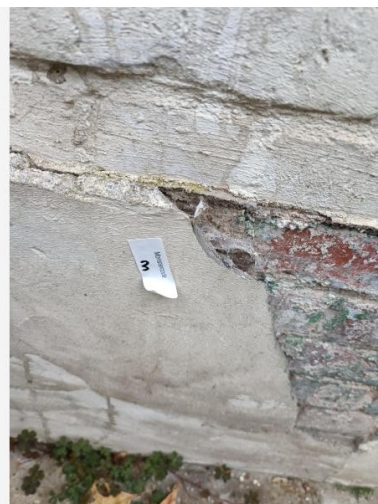
Geen asbest

| # | Type | Referentie | Resultaat |
|---|---|---|---|
| 10.1 | Mengmonster | 3 | Geen asbest |

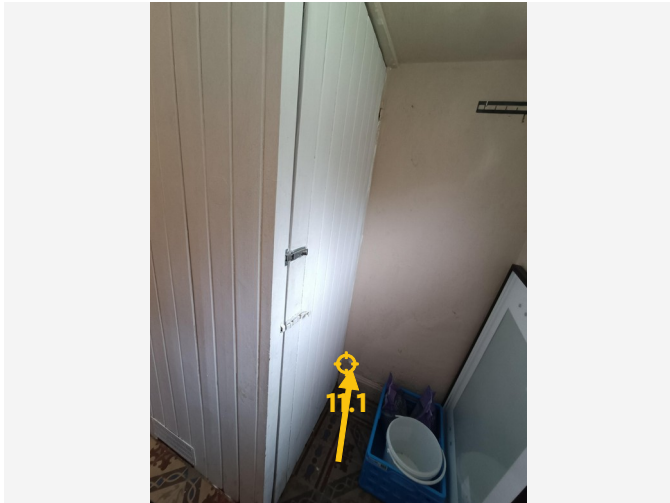
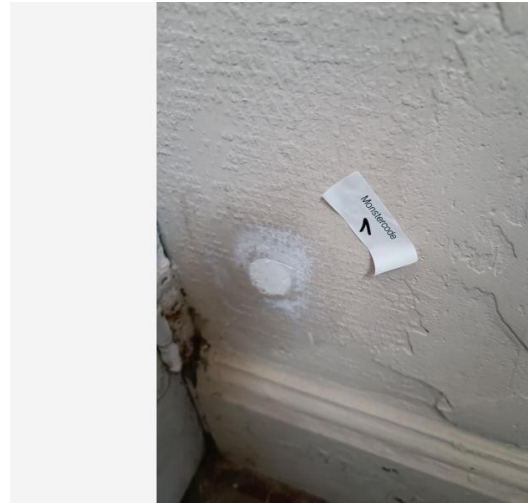
## Fiche 11: Muurpleister

Geen asbest

| # | Type | Referentie | Resultaat |
|---|---|---|---|
| 11.1 | Mengmonster | 1 | Geen asbest |
