# Asbestinventarisatetest

Zandstraat 37A, 2400 Mol

Attestnummer : 20250612-000261.000

Uitgegeven op : 12.06.2025

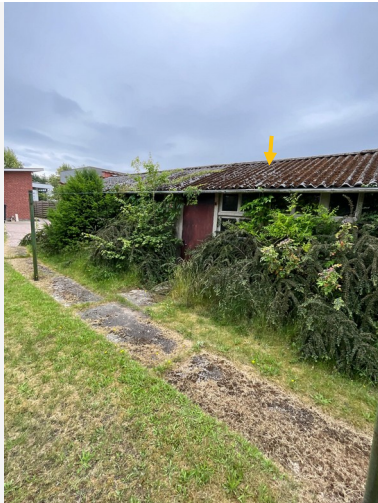
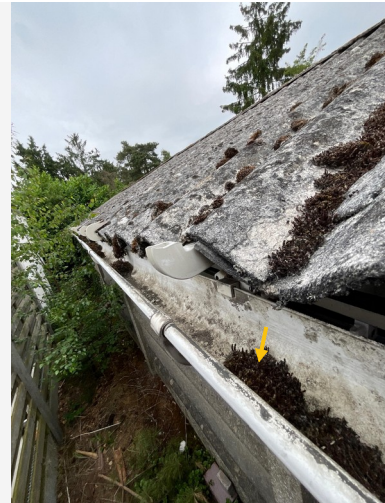
Het asbestmateriaal valt onder de mijlpaal van 2040.

**Dringend verwijderen**

- Verwijder het asbestafval.

- Eenvoudige handelingen: mag via doe-het-zelf of door werknemer(s) met opleidingsattest eenvoudige handelingen  
Reinig de dakgoten om asbesthoudend sediment of slib te verwijderen.

Dit kan aanleiding geven tot blootstelling, gebruik standaard dragen van de nodige wegwerp beschermingsmiddelen FFP 3 masker , handschoenen en tyvec CAT III type 5-6

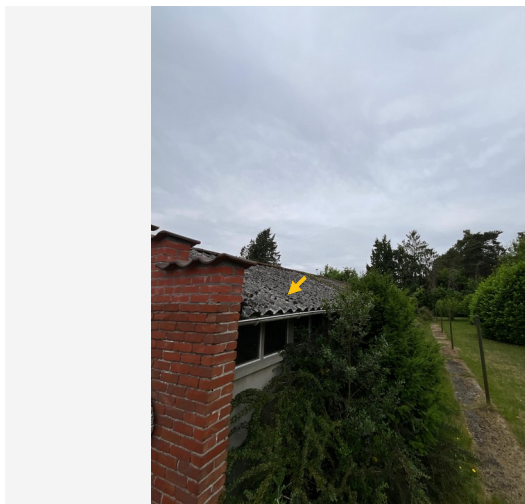
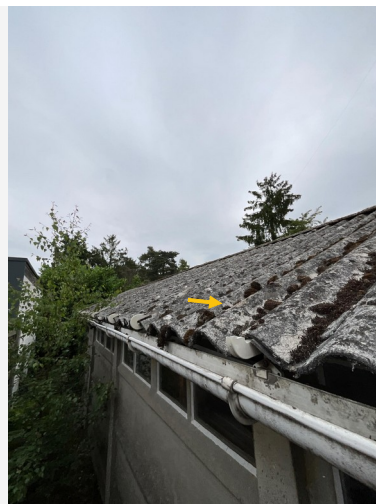
| Opmerking | <p>De golfplaten zijn visueel en volgens expertise als asbestverdacht beschouwd.</p> <p>De vermelde oppervlaktes, diktes en volumes betreffen een beredeneerde schatting. Er worden geen rechten verleend aan deze oppervlaktes/diktes/volumes.</p> |

Indien mogelijk de ondervloer afdekken , golfplaten voorzichtig verwijderen, extra fixeren, niet breken , niet gooien, onmiddellijk verpakken of voorzichtig in container met asbest bag plaatsen. Voldoende benevelen/bevochtigen tijdens de duur van de werken. Indien golfplaten in slechte staat zijn en kans bestaat

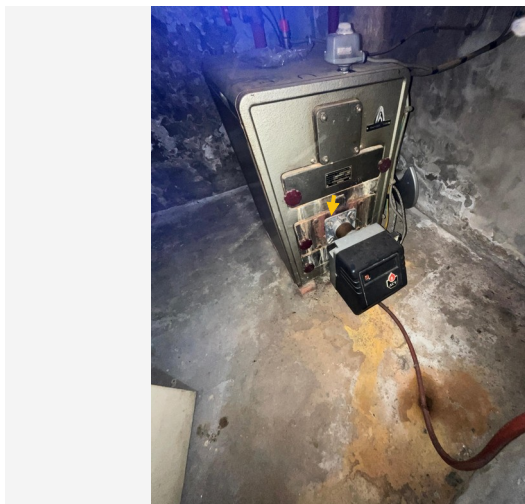
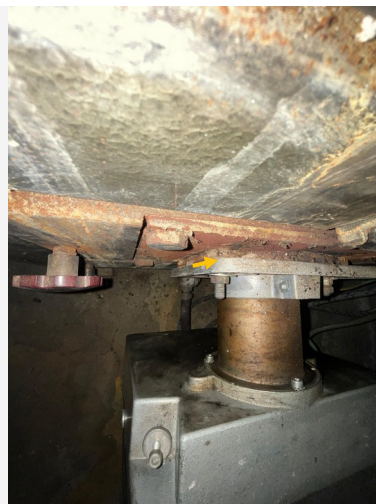
| Opmerking | Het gewicht betreft een schatting. Er worden geen rechten verleend aan dit gewicht. |

Bevochtig het materiaal en verpak in dubbel plastic folie Bij een eenvoudige handeling zal de leiding doorgeslepen worden en de flens met pakking ongeopend afgevoerd worden

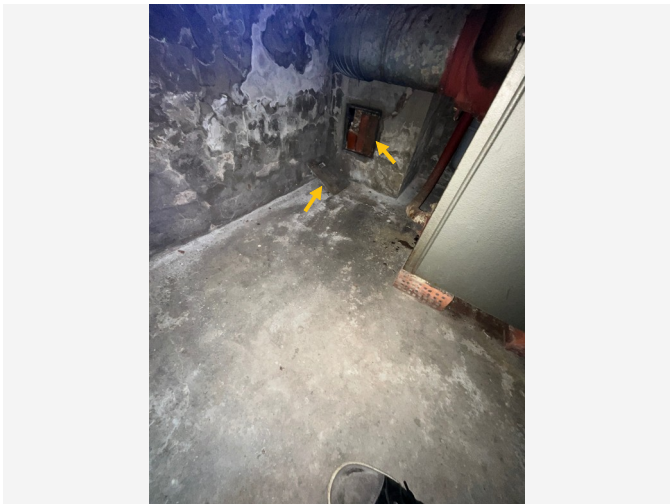
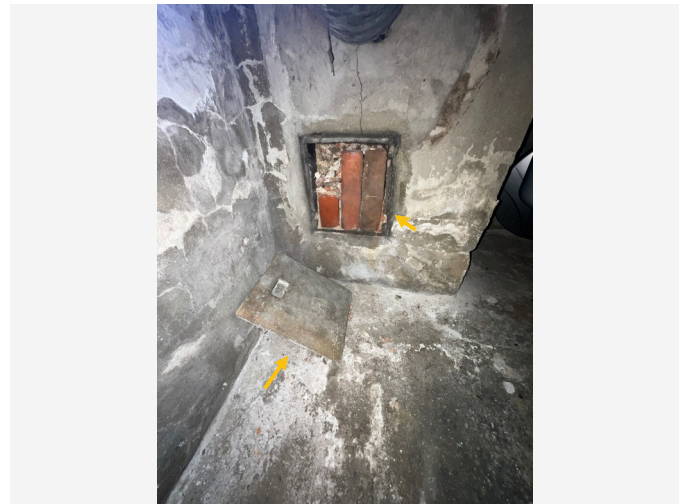
| Opmerking | De vermelde oppervlaktes, diktes, gewichten en volumes betreffen een berekende schatting. Er worden geen rechten verleend aan deze oppervlaktes/diktes/volumes. |

- Eenvoudige handelingen: mag via doe-het-zelf of door werknemer(s) met opleidingsattest eenvoudige handelingen  
Het roetluikje kan voorzichtig uitgeschoven of losgebeiteld worden , extra bevochtigen om stof te voorkomen

Extra bevochtigen van de roetluikkader , beitel rondom , boven en onder voorzichtig los zonder de kader te breken , verpakken in plastic folie en afvoeren als hechtgebonden afval.

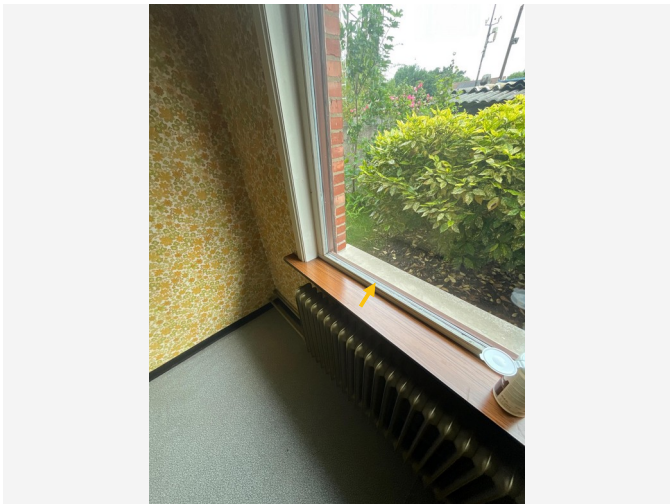
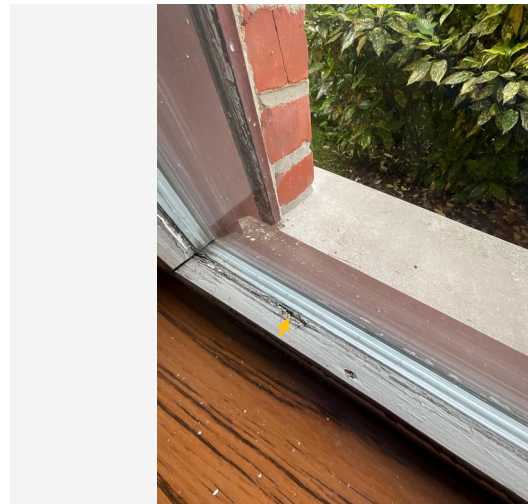
| Opmerking | <p>In het inspectieprotocol is een monstername van stopverf verplicht om dit te identificeren als niet-asbesthoudend.</p> <p>Stopverf aanwezig tussen raam/glas</p> <p>Het gewicht en lm is een beredeneerde schatting. Er worden geen rechten verleend aan deze oppervlaktes. De dikte is een schatting die voorkomt uit de monsterplaatsen en is daarom niet altijd representatief.</p> <p>Betreft +/- X lm</p> |

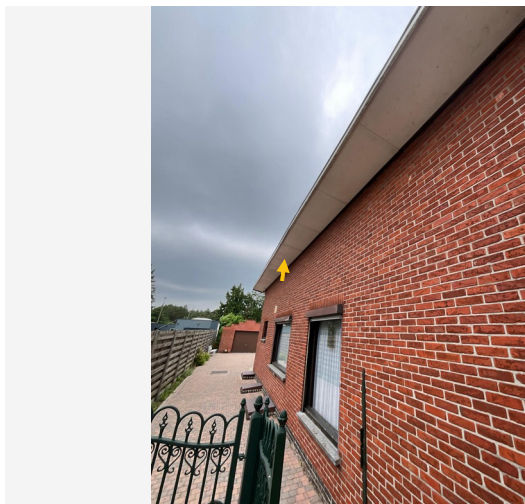
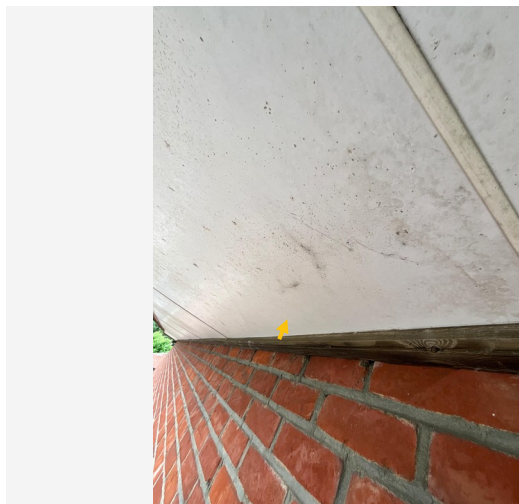
| Opmerking | <p>De platen zijn visueel/ auditief als asbestverdacht beschouwd. Er werd geen staalname uitgevoerd wegens kans op breukvlakken.</p> <p>De vermelde oppervlaktes, diktes, gewichten en volumes betreffen een beredeneerde schatting. Er worden geen rechten verleend aan deze oppervlaktes/diktes/volumes.</p> |

- u beschikt over een vernevelaar (water) of fixeermiddel om het abestmateriaal te bevochtigen tijdens de volledige duur van de werken

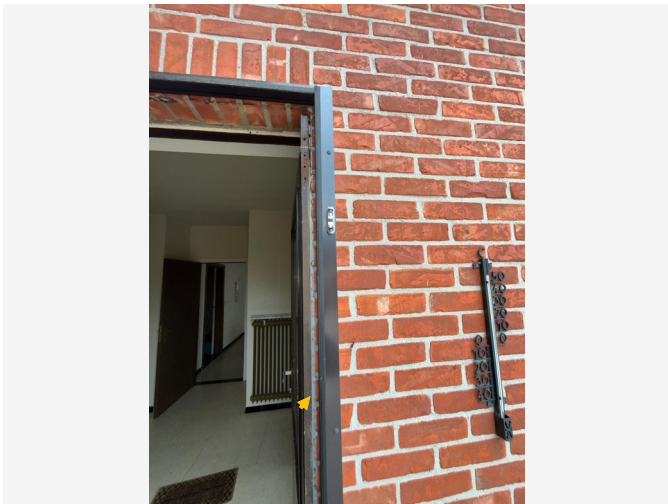
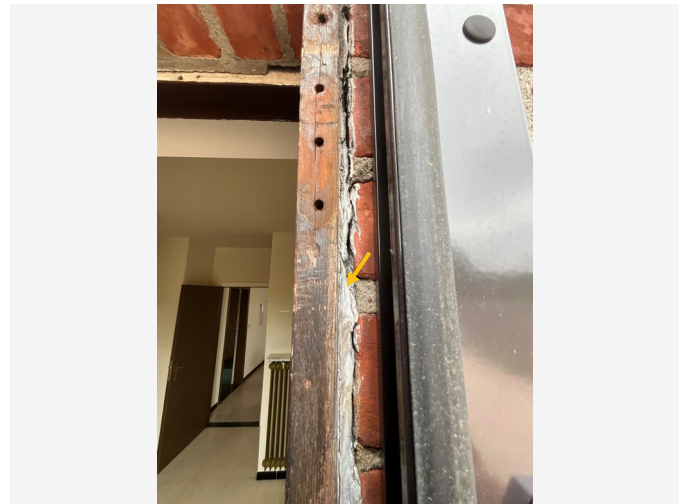
| Opmerking | <p>In het inspectieprotocol is een monstername van kit verplicht om dit te identificeren als niet-asbesthoudend.</p> <p>Het gewicht en lm is een beredeneerde schatting. Er worden geen rechten verleend aan deze oppervlaktes. De dikte is een schatting die voorkomt uit de monsterplaatsen en is daarom niet altijd representatief.</p> |

- u zich vooraf goed informeert op [www.asbestinfo.be](http://www.asbestinfo.be)
  - u zich beschermt met een FFP3 mondkap, wegwerphandschoenen, wegwerpoveral Cat III type 5-6, afspoelbaar schoeisel
  - er geen minderjarigen of derden aanwezig zijn
  - u beschikt over PE-folie en zakken om loskomende deeltjes en het afval op te vangen en te verpakken
  - u beschikt over een vernevelaar (water) of fixeermiddel om het asbestmateriaal te bevochtigen tijdens de volledige duur van de werken
  - u weet hoe u asbestmateriaal veilig kan demonteren zonder stof of breuken
  - u beschikt over natte doeken om eventuele resten en stof weg te nemen
- Eenvoudige handelingen: enkel door erkend asbestverwijderaar  
Toepassing mag NIET door doe-het-zelf verwijderd worden omwille van reële kans op vezelvrijgave.

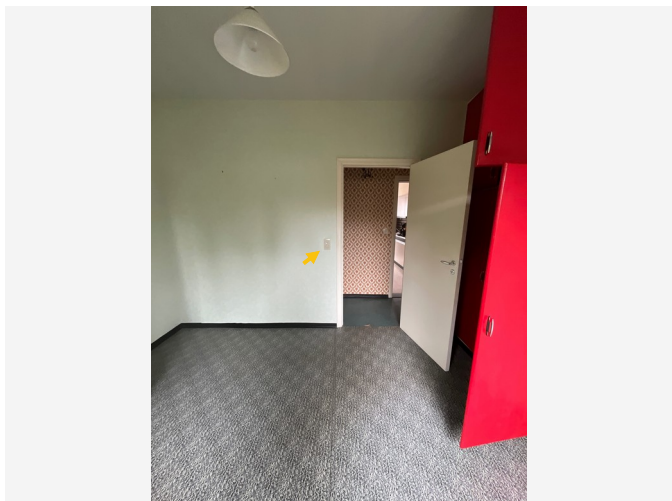
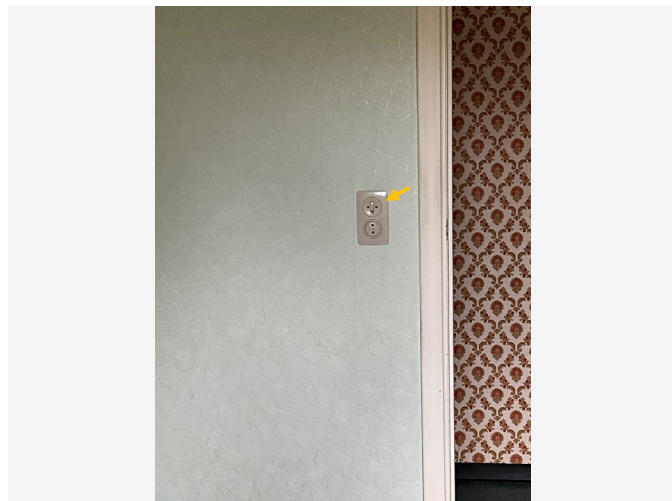
## Fiche 12: Bakeliet toep.(schakelaars-stopcontact.-verdeel dozen)

Asbestmateriaal

| Opmerking | <p>aantal stuks X , de toepassingen zijn aanwezig op verschillende plaatsen in de woning</p> <p>Het is moeilijk te bepalen of de bakeliettoepassingen in de woning ook effectief asbesthoudend zijn (het kan ook gaan om de asbestvrije variant).</p> <p>Er werd geen monster genomen o.w.v. beschadiging aan een elektrisch gerelateerde toepassing, extra controle bij verwijdering van het verdacht materiaal.</p> |

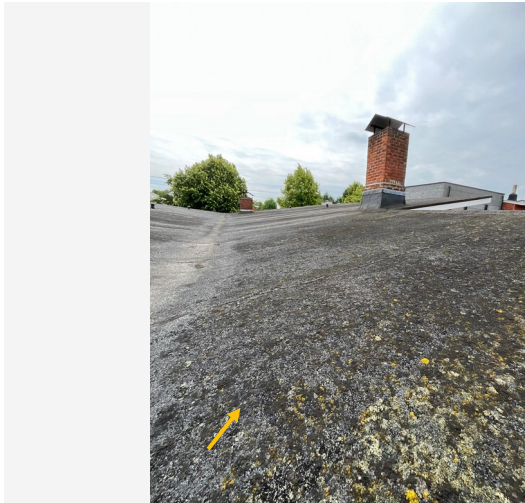
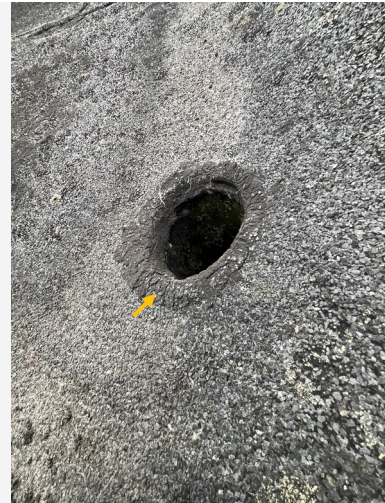
## Fiche 20: Roofing (met staalname)

Geen asbest

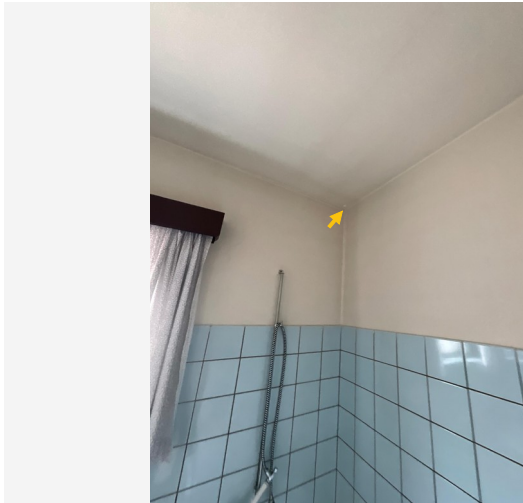
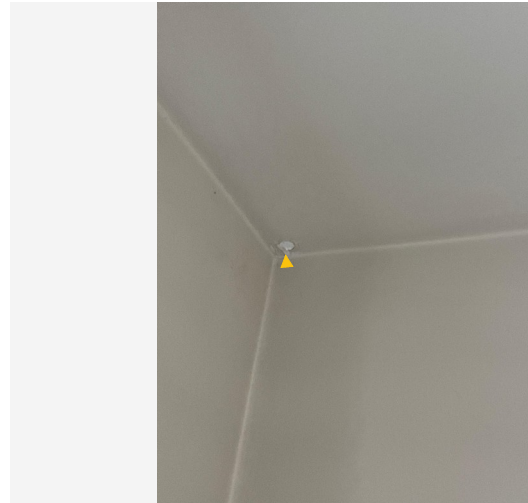
## Fiche 21: Plafondpleister

Geen asbest

| Opmerking | <p>Volgens het inspectieprotocol is een monstername van het pleisterwerk verplicht om dit te identificeren als niet-asbesthoudend.</p> <p>Locatie staalnames: individuele ruimte: toilet / natte ruimte:badkamer / stookplaats: geen pleisterwerk / traphal: hal slaapkamers</p> <p>De vermelde oppervlaktes en volumes betreffen een beredeneerde schatting. Er worden geen rechten verleend aan deze oppervlaktes/volumes. De dikte is een schatting die voorkomt uit de monsterplaatsen en is daarom niet altijd representatief.</p> |

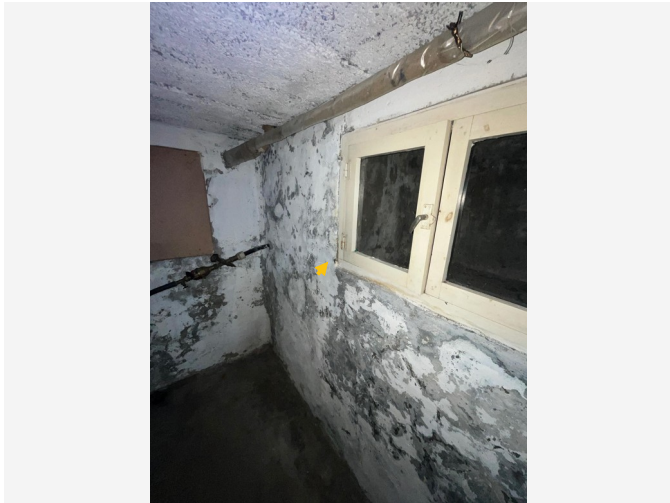
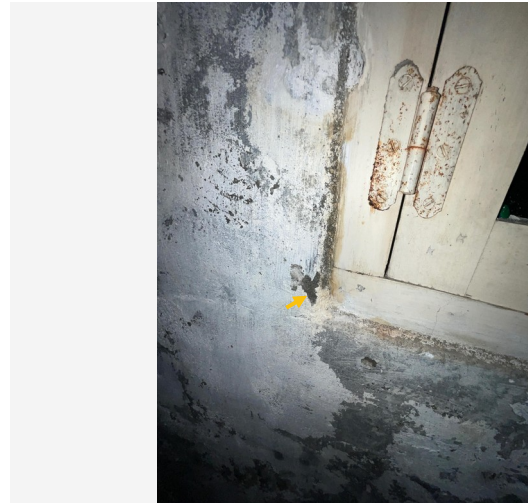
## Fiche 23: Cementering kelder

Geen asbest

| Opmerking | <p>Volgens het inspectieprotocol is een monstername van het pleisterwerk verplicht om dit te identificeren als niet-asbesthoudend.</p> <p>Locatie staalnames: individuele ruimte: / natte ruimte: / stookplaats: / traphal:</p> <p>De vermelde oppervlaktes en volumes betreffen een beredeneerde schatting. Er worden geen rechten verleend aan deze oppervlaktes/volumes. De dikte is een schatting die voorkomt uit de monsterplaatsen en is daarom niet altijd representatief.</p> <p>Er bevinden zich enkele valse wanden. Het is niet duidelijk of er pleisterwerk aanwezig is achter deze valse wanden, het is aangewezen om bijkomend onderzoek uit te voeren bij werken.</p> |

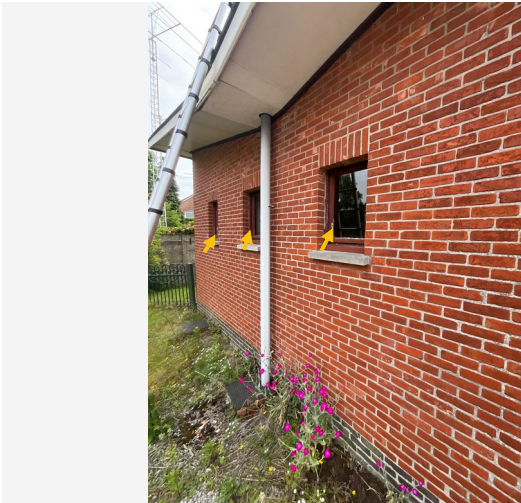
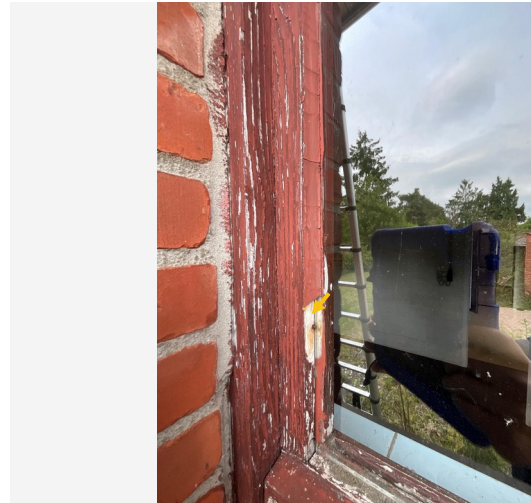
## Fiche 25: Stopverf (met staalname)

Geen asbest

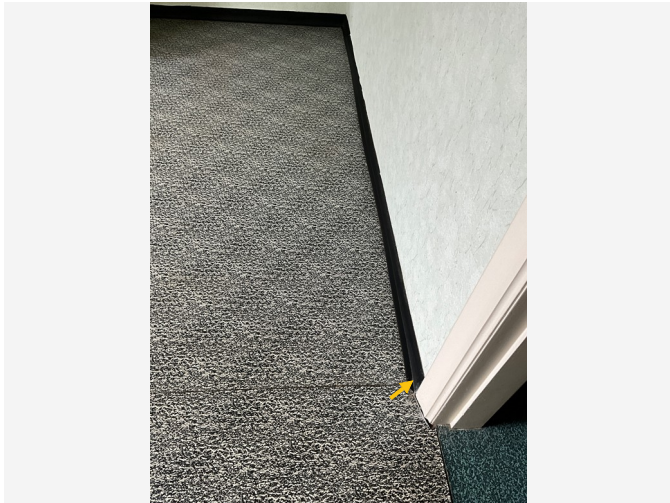
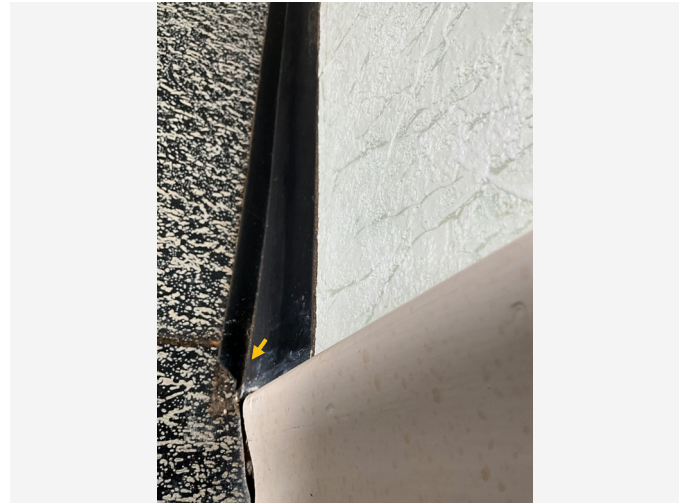
## Fiche 26: Vloerplint

Geen asbest
