# Asbestinventarisatattest

Hokken 74, 2370 Arendonk

Attestnummer : 20250527-000277.001

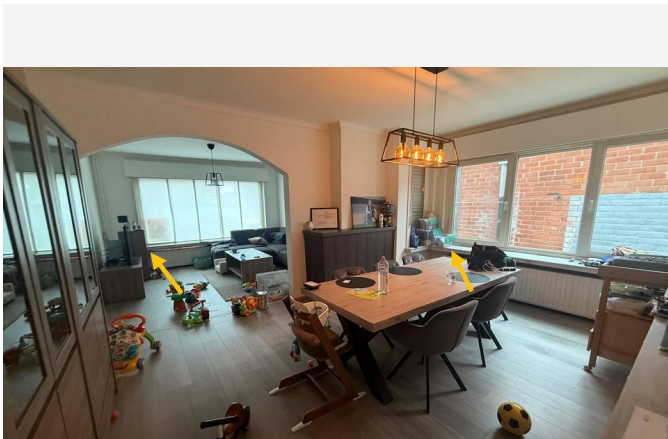
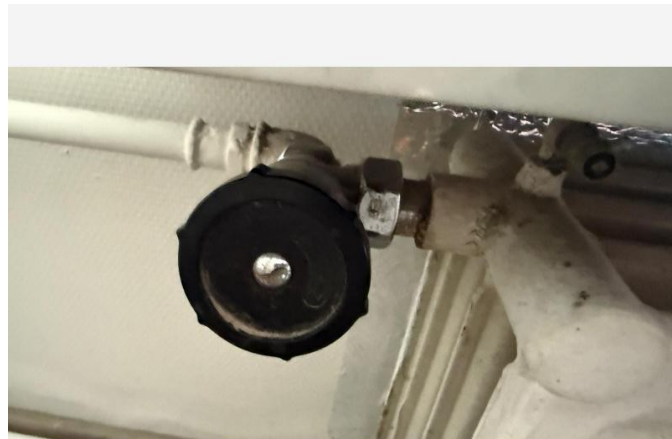
| Eindbeoordeling materiaalisico | Laag materiaalisico en/of verlaagde kans op vezelvrijgave |

| Asbestsoort (vezeltype) | Crocidoliet aanwezig |
| Toestand van het materiaal | Onbeschadigd, niet verweerd |

| Opmerking | <p>Het vermelde volume betreft een beredeneerde schatting. Er worden geen rechten verleend aan dit volume. Het is moeilijk te bepalen of de bakeliettoepassingen in de woning ook effectief asbesthoudend zijn (het kan ook gaan om de asbestvrije variant). Bakeliet kan asbesthoudend zijn en kan enkel uitgesloten worden via een negatieve analyse. Monstername is echter niet mogelijk binnen het kader van het niet-destructief onderzoek.</p> <p>Er is slechts 1 toepassing aangeduid op de kaart maar deze toepassing bevindt zich aan elke radioator in het ganse huis.</p> |

Het asbestmateriaal valt onder de mijlpaal van 2040.

Zorgvuldig beheren

- Zorg voor een veilig beheer. Vermijd het beschadigen van het asbestmateriaal. Controleer de toestand jaarlijks op wijzigingen.
- Voer bijkomende staalname(s) uit.

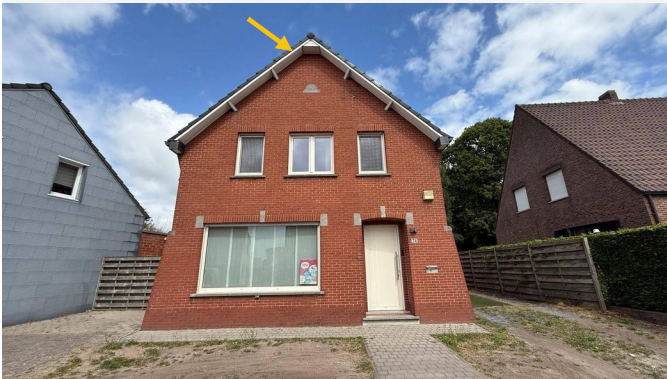
Situeringsfoto

**Reden:** Het te onderzoeken materiaal situeert zich hoger dan 3,50 m te rekenen vanaf een veilige ondergrond

**Uitleg van de asbestdeskundige:** Bij werken (dak of reiniging schouw) kan een stelling geplaatst worden, het is niet duidelijk of er asbestverdachte materialen aanwezig zijn in de schouw. Deze is niet inspecteerbaar daar deze zich bevinden op veilige ondergrond hoger als 3,5 meter. Valt buiten het IP om te onderzoeken.

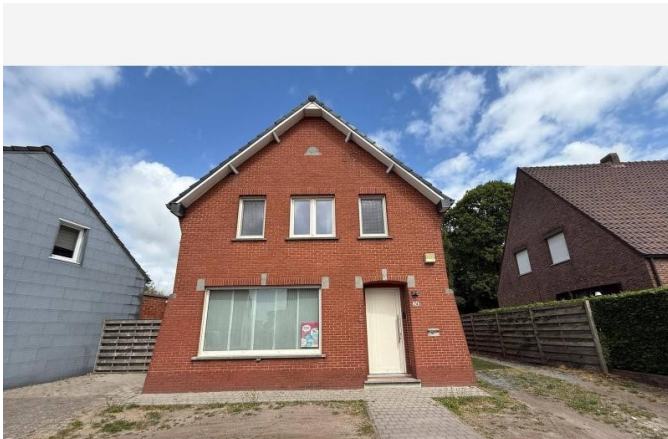
## Fiche 3: Mastiek tussen muur en raam en raam en glas woning en veranda

De mastiek tussen raam en muur en raam en glas is overal soepel, niet-asbestverdacht.

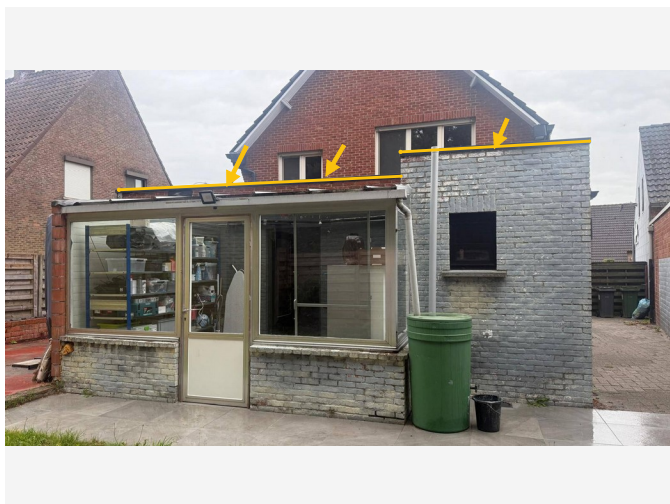
Het plat dak van achterste deel woning en tuinhuis is vervaardigd uit EPDM, niet-asbestverdacht.

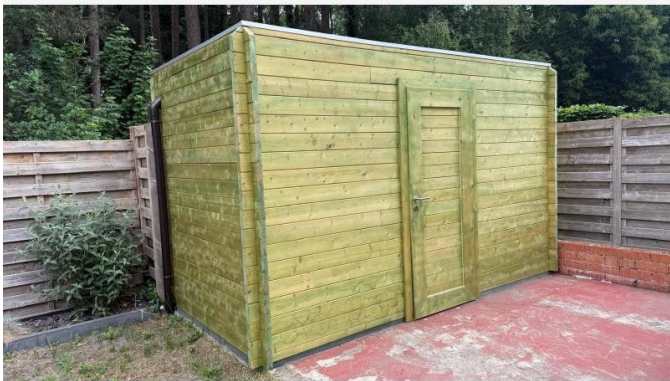
De deskundige heeft het tuinhuis geïnspecteerd en geen asbest-verdachte materialen waargenomen.

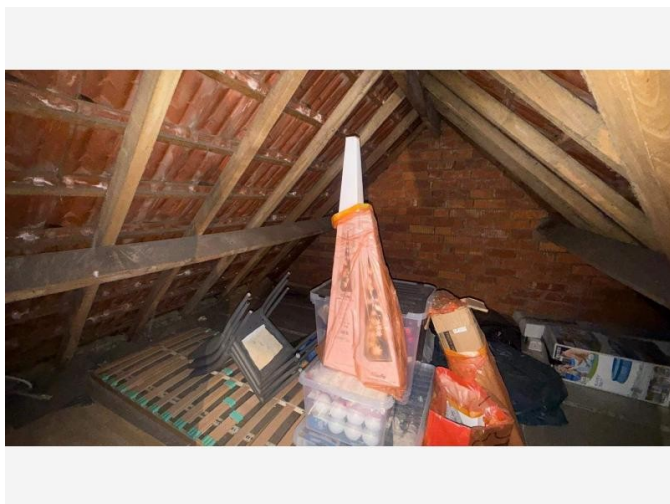
Er is geen onderdak aanwezig onder de dakpannen vastgesteld via de het zolderluik. De deskundige kan op de zolder rechtstreeks kijken naar de dakpannen (steekproef via zolder). De deskundige kan geen dakpan optillen langs zijkanten hellend dak daar het dak zich hoger bevindt als 3,5 meter veilige ondergrond.

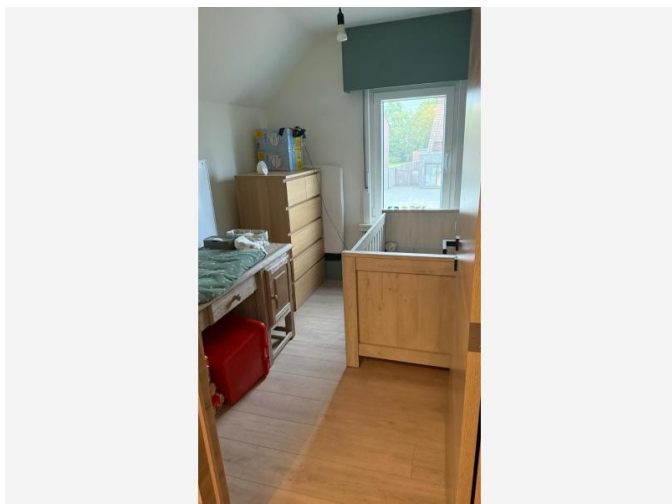
Laminaat bevat is niet asbestverdacht, maar deskundige kan geen uitspraak doen over de onderliggende lagen zonder destructief onderzoek. Asbestverdacht materiaal dat niet waarneembaar is door de aanwezigheid van niet-asbestverdacht afschermend materiaal, vormt geen deel van het standaard onderzoek van de asbestdeskundige.

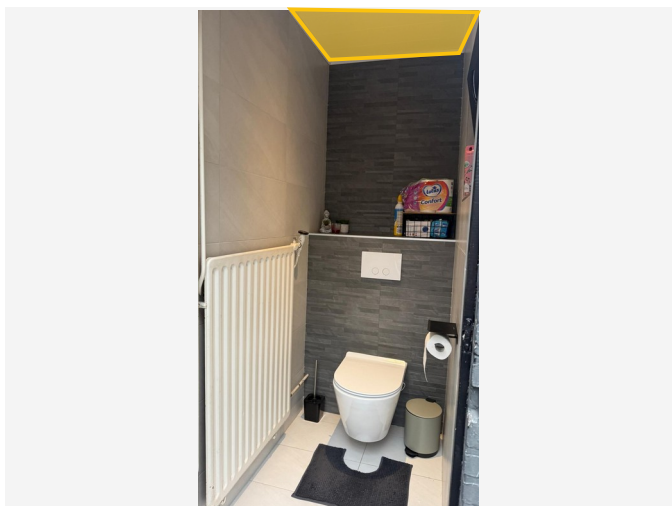
Er is beplating aangebracht tegen het plafond (visueel en auditief vastgesteld). Deze zijn niet asbestverdachte houten latten. Deskundige kan geen uitspraak doen over achterliggende materialen (Valse wanden kunnen ook bestaan uit asbestverdachte materialen.) Het is aangewezen om bijkomend onderzoek uit te voeren bij werken.

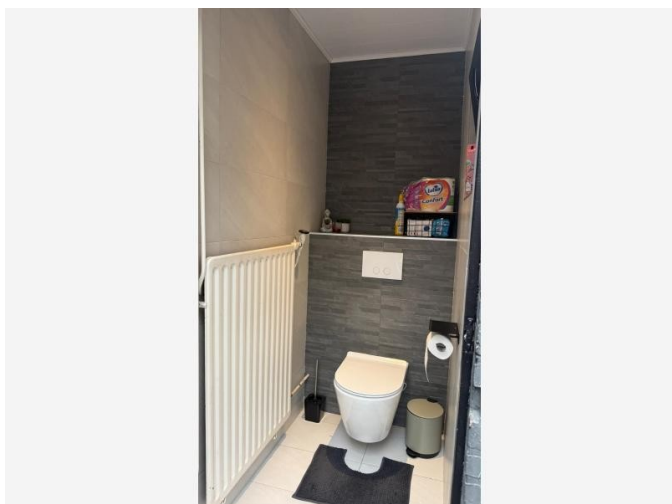
## Fiche 9: Tegellijm facience in badkamer, toilet en keuken

In het inspectieprotocol is een monstername van tegellijm verplicht om dit te identificeren als niet asbesthoudend. Er waren geen facturen ter beschikking die bevestigen dat de tegels na 2000 waren geplaatst. Er waren geen bestaande beschadigingen aan de wandtegels om de lijm voldoende te kunnen inspecteren. Om dit af te toetsen is het aangewezen om bij eventuele renovatiewerken aan de tegels verder onderzoek/staalname te laten uitvoeren ter controle. Deskundige kan geen uitspraak doen over de gebruikte lijm zonder destructief onderzoek. Asbestverdacht materiaal dat niet waarneembaar is door de aanwezigheid van niet-asbestverdacht afschermd materiaal, vormt geen deel van het standaard onderzoek van de asbestdeskundige.

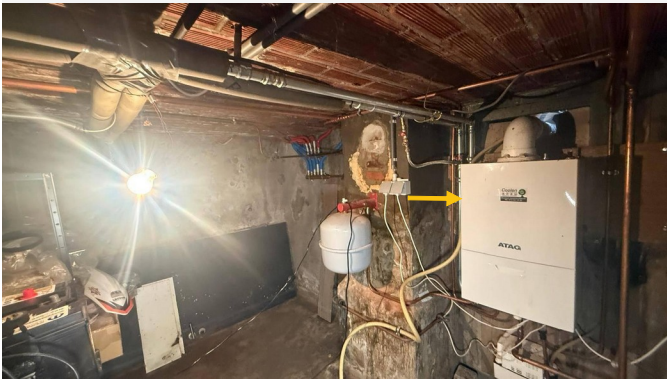
De CV ketel in de kelder is een ATAG i32 EC fabricagejaar 2017 en nummer P17192044525, niet-asbestverdacht.

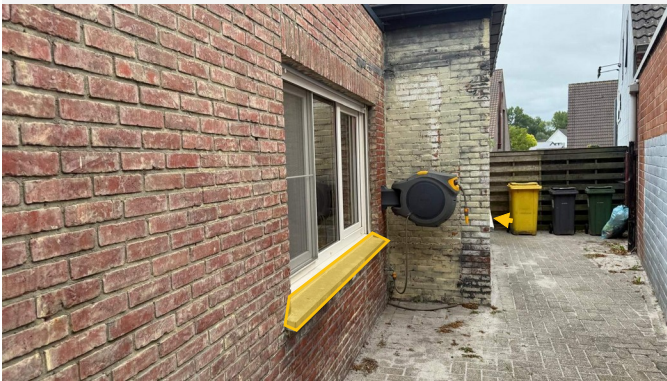
## Fiche 11: Venstertabletten en dorpels buitenzijde woning

De venstertabletten aan de buitenzijde woning en dorpels zijn vervaardigd uit natuurlijke elementen, arduin, niet-asbestverdacht.

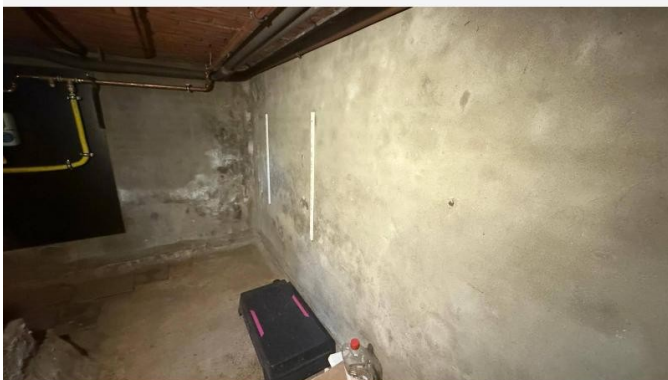
Op de plannen staat er een verluchtingsbuis ingetekend. De deskundige kan deze niet waarnemen via de kelder als via de buitenzijde via een verluchtingsrooster aan de woning.

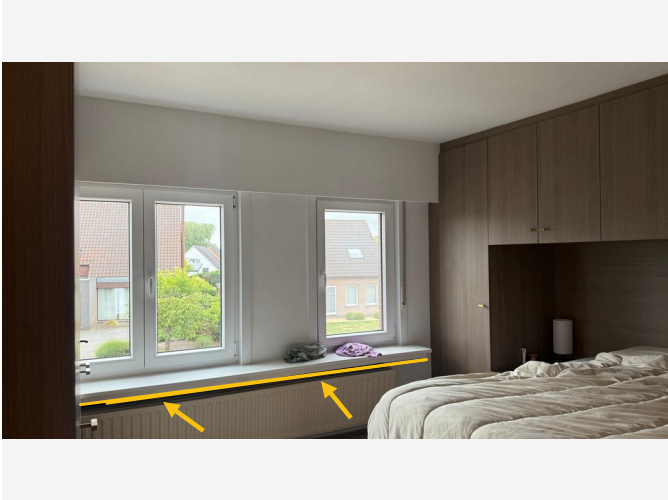
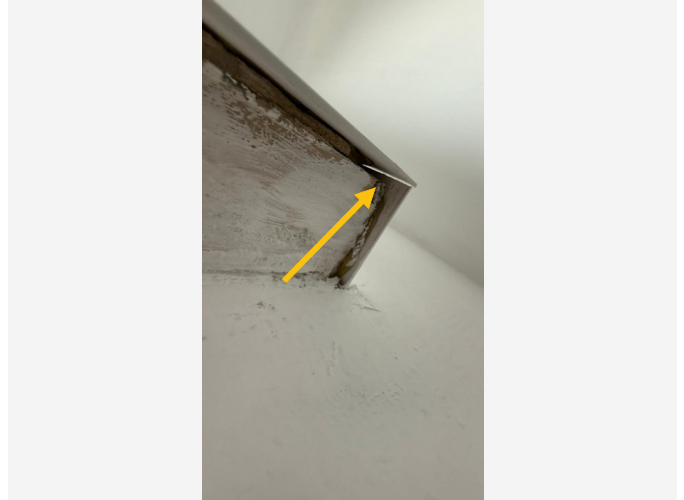
## Fiche 13: Onderzijde venstertabletten binnen in de woning uitg veranda

Geen asbest

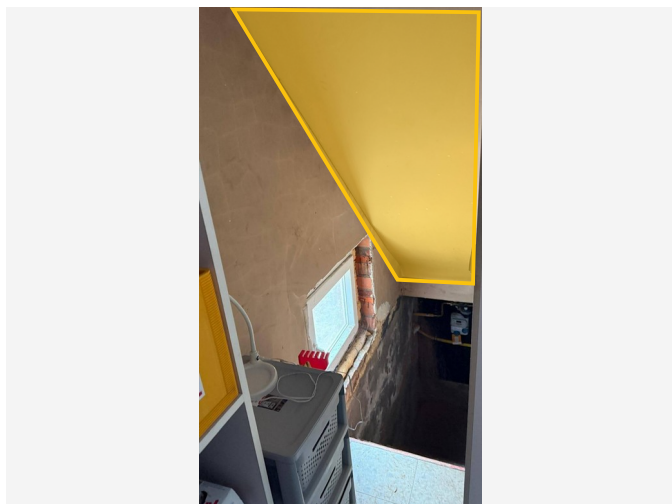
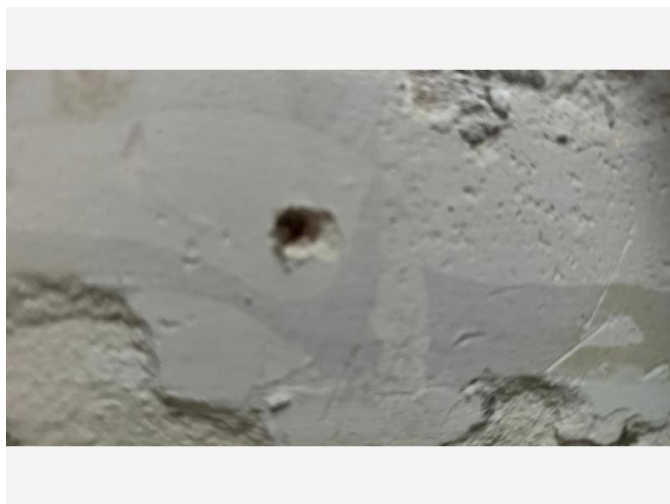
Geen asbest

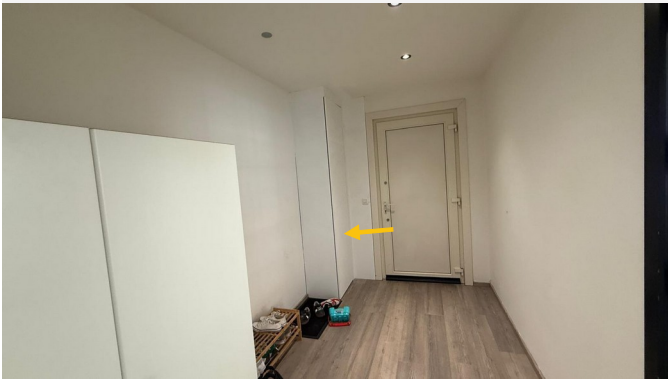
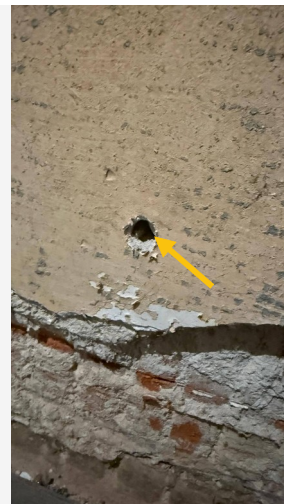
## Fiche 15: Beploistering wanden woning

Geen asbest
