# Asbestinventarisatetest

Dreef 10, 2400 Mol

Attestnummer : 20250602-000480.000

**Niet-asbestveilig**

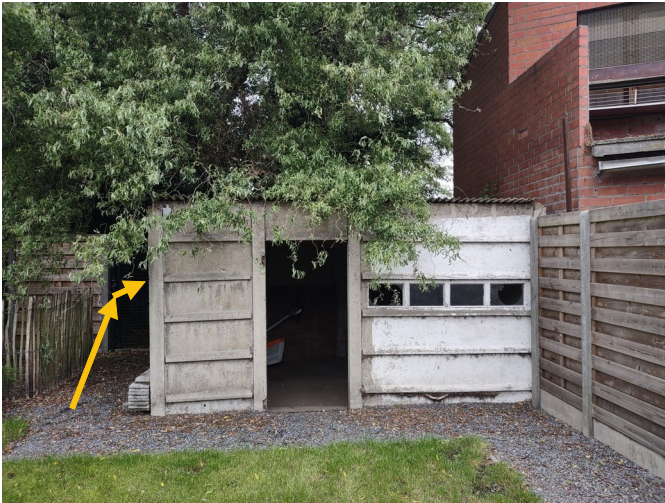
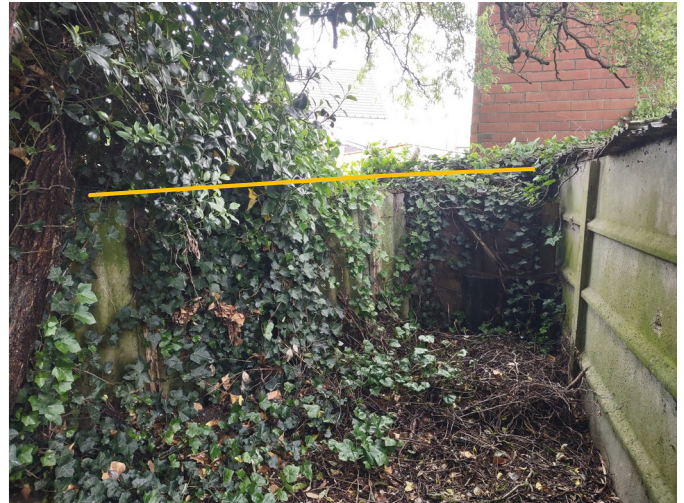
Het asbestmateriaal valt onder de mijlpaal van 2040.

**Dringend verwijderen**

platen volgens de eigenaar van de buur

| Beschrijving | golfplaten |
| Type afvalstof | Betreft stock-voorraad of gedemonteerde asbestmaterialen |
| Asbestmaterialen | <ul style="list-style-type: none"><li>Dak- en gevelbekleding - Golfplaat</li></ul> |
| Hoeveelheid (gewicht - aantal) | <ul style="list-style-type: none"><li>30,00 kg - 5 stuks</li></ul> |

- Verwijder het asbestafval.

- Eenvoudige handelingen: mag via doe-het-zelf of door werknemer(s) met opleidingsattest eenvoudige handelingen  
Indien de golfplaten in zijn geheel verwijderd kunnen worden, is er weinig kans op emissie. Deze golfplaten kunnen in een speciale asbestzak afgevoerd worden naar het containerpark. Draag hierbij de nodige beschermingsmiddelen (handschoenen, stofmasker, overal,...)

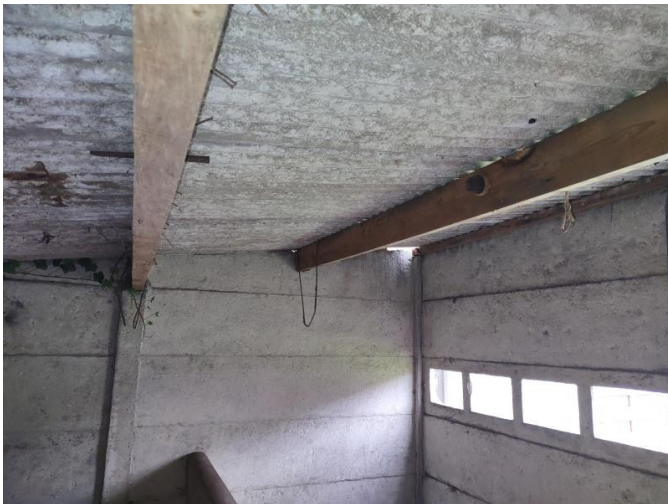
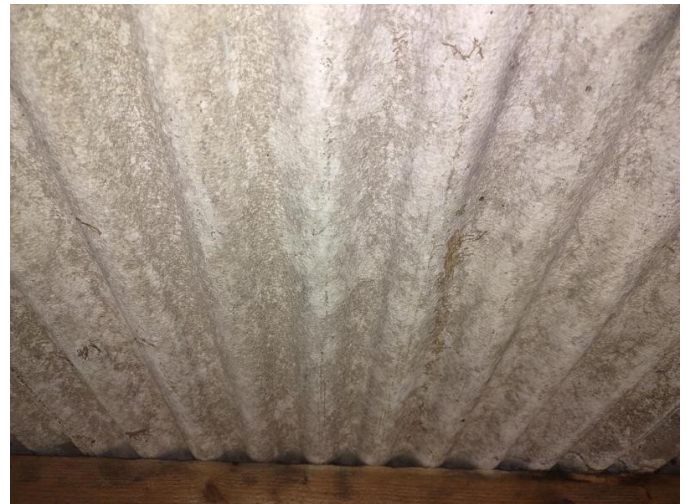
Het asbestmateriaal valt onder de mijlpaal van 2034.

Verwijderen

| Eindbeoordeling materiaalrisico | Verhoogd materiaalrisico en/of verhoogde kans op vezelvrijgave |

| Asbestsoort (vezeltype) | Crocidoliet aanwezig |
| Toestand van het materiaal | Licht beschadigd, licht verweerd. Intact calciumsilicaatmateriaal of categorie III 'gebondenheid' |

| Beschrijving | golfplaten op tuinhuis |
| Asbestmateriaal | Dak- en gevelbekleding - Golfplaat |

- Verwijder dit asbestmateriaal zo snel mogelijk. Volg de toestand goed op.
- Hemelwater dat afspoelt van asbestcement daken of gevels kan asbestdeeltjes bevatten. Gebruik het enkel voor gesloten circuits (bv. spoelen toiletten). Reinig na het vervangen van het dak of de gevel de dakgoten en regenwaterput of -ton om asbesthoudend sediment of slib te verwijderen

- Eenvoudige handelingen: mag via doe-het-zelf of door werknemer(s) met opleidingsattest eenvoudige handelingen  
Indien de platen in zijn geheel verwijderd worden is er weinig kans op emissie. De golfplaten kunnen in een speciale asbestzak afgevoerd worden naar het containerpark. Gebruik de nodige beschermingsmiddelen (handschoenen, overal, FFP3 masker,...)

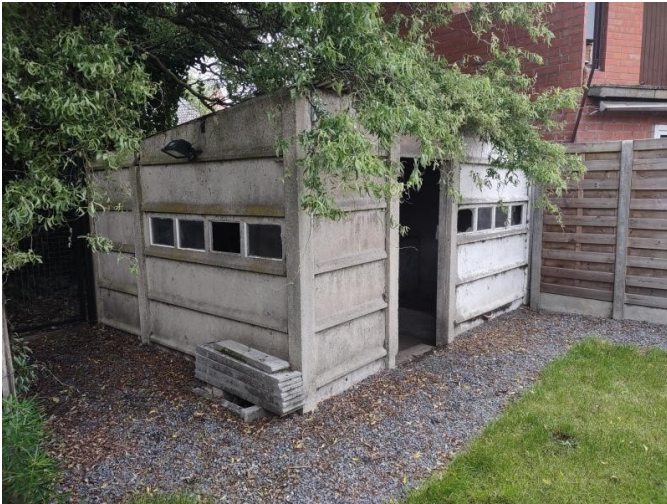
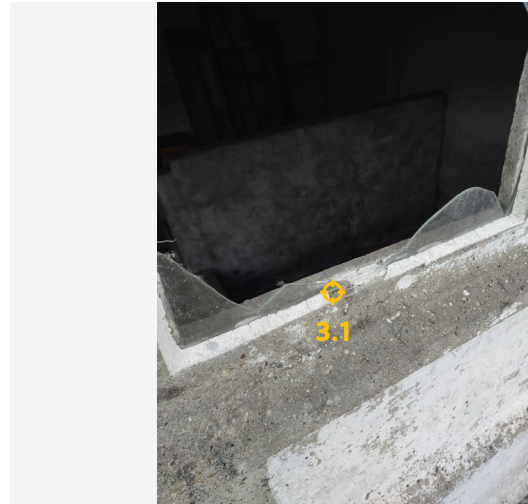
Het asbestmateriaal valt onder de mijlpaal van 2040.

Verwijderen

| Eindbeoordeling materiaalisico | Verhoogd materiaalisico en/of verhoogde kans op vezelvrijgave |

| Asbestsoort (vezeltype) | Alleen chrysotiel |
| Toestand van het materiaal | Matig beschadigd, matig verweerd |

| # | Type | Referentie | Resultaat |
|---|---|---|---|
| 3.1 | Puntmonster | MM01 | Chrysotiel |

| Beschrijving | mastiek ramen bijgebouw |
| Opmerking | hoofdgebouw vooraan --> mastiek flexibel = geen asbest |

- Verwijder dit asbestmateriaal zo snel mogelijk. Volg de toestand goed op.
- Hemelwater dat afspoelt van asbestcement daken of gevels kan asbestdeeltjes bevatten. Gebruik het enkel voor gesloten circuits (bv. spoelen toiletten). Reinig na het vervangen van het dak of de gevel de dakgoten en regenwaterput of -ton om asbesthoudend sediment of slib te verwijderen

- Eenvoudige handelingen: mag via doe-het-zelf of door werknemer(s) met opleidingsattest eenvoudige handelingen  
indien de betonplaat met raam in zijn geheel verwijderd en afgevoerd wordt is er weinig kans op emissievrijgave.  
Gebruik wel de nodige beschermingsmiddelen (handschoenen, overal, FFP3 masker,.....)

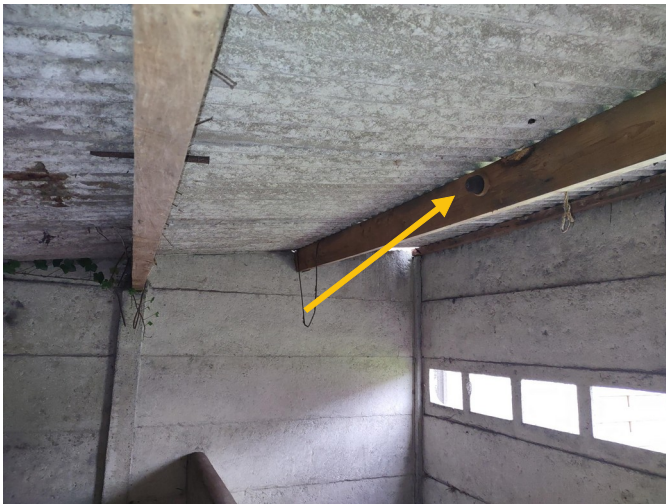
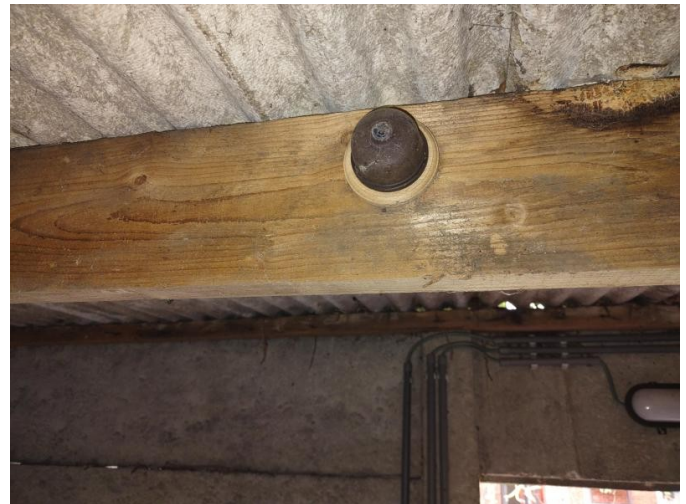
Het asbestmateriaal valt onder de mijlpaal van 2040.

Zorgvuldig beheren

| Eindbeoordeling materiaalrisico | Laag materiaalrisico en/of verlaagde kans op vezelvrijgave |

| Asbestsoort (vezeltype) | Crocidoliet aanwezig |
| Toestand van het materiaal | Onbeschadigd, niet verweerd |

| Beschrijving | bakeliet lamphouders |
| Opmerking | zowel op wand als plafond |

- Zorg voor een veilig beheer. Vermijd het beschadigen van het asbestmateriaal. Controleer de toestand jaarlijks op wijzigingen.
- Verwijder dit asbestmateriaal zo snel mogelijk. Volg de toestand goed op.

- Eenvoudige handelingen: mag via doe-het-zelf of door werknemer(s) met opleidingsattest eenvoudige handelingen  
Bij verwijdering in zijn geheel is er weinig kans om emissie. Deze kunnen afgevoerd worden naar het containerpark in een speciale asbestzak.

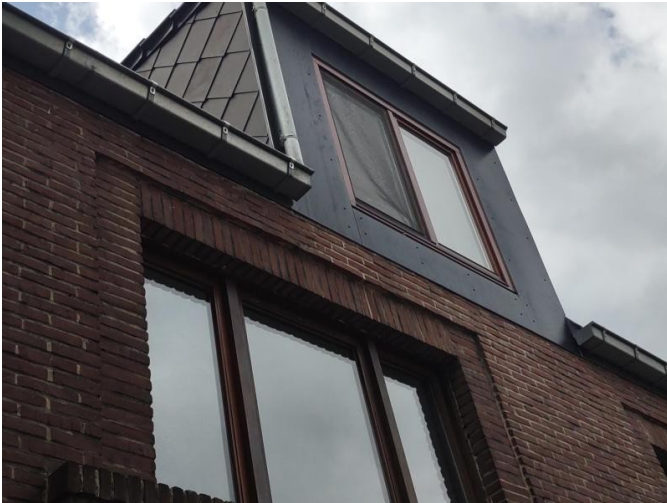
dak werd na 2010 gerenoveerd (zie foto als bewijs)

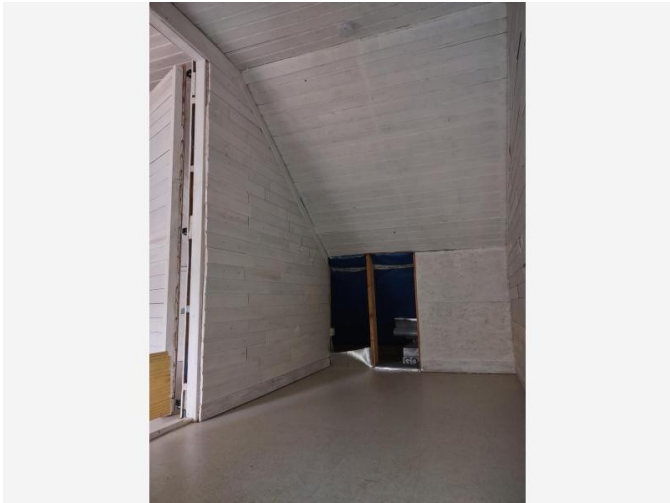
wat er zich achter de houten bekleding bevindt kan niet gecontroleerd worden. Het is aan te raden bijkomende stalen te nemen bij grondige renovatiewerken.

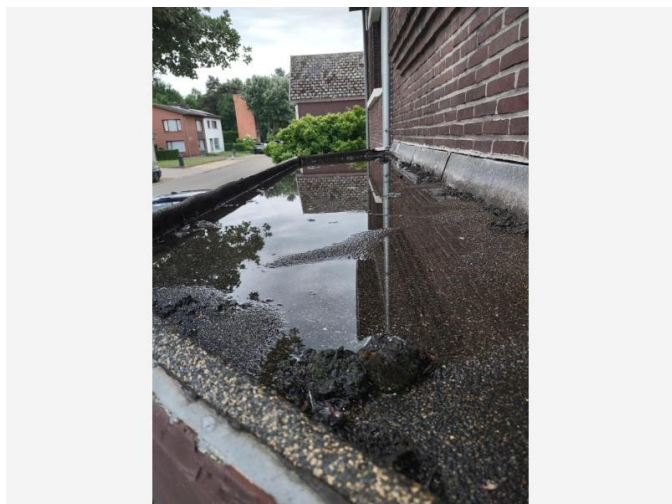
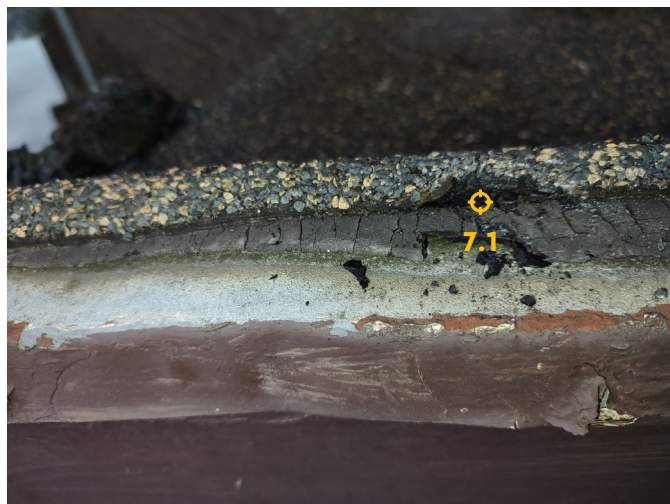
Geen asbest

| # | Type | Referentie | Resultaat |
|---|---|---|---|
| 7.1 | Puntmonster | MM04 | Geen asbest |

| Beschrijving | roofing |

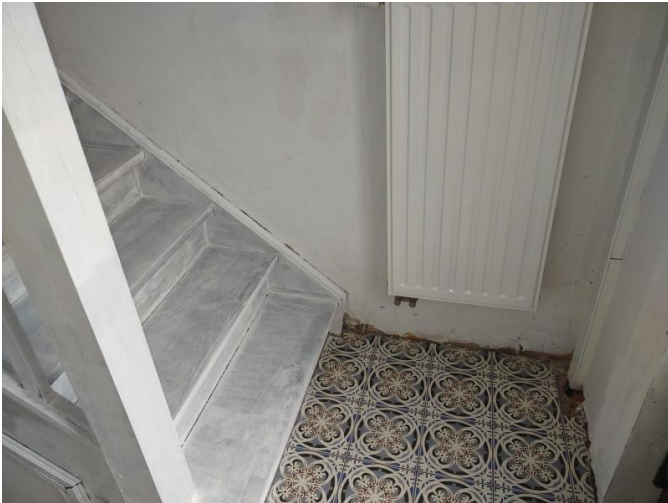
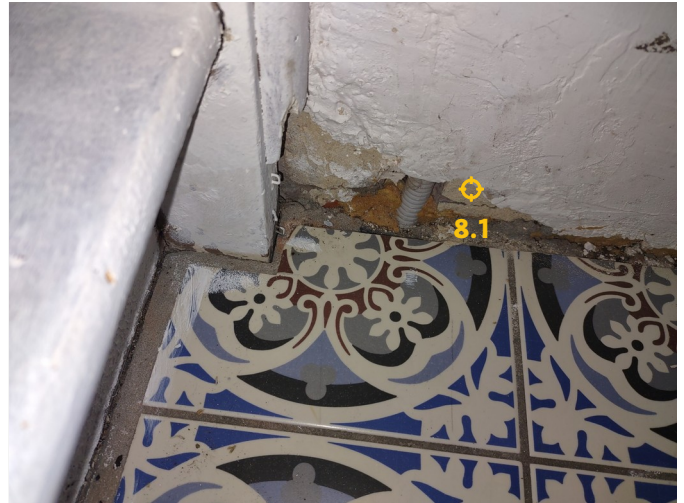
## Fiche 8: pleisterwerk wanden

Geen asbest

| # | Type | Referentie | Resultaat |
|---|---|---|---|
| 8.1 | Mengmonster | MM02 | Geen asbest |

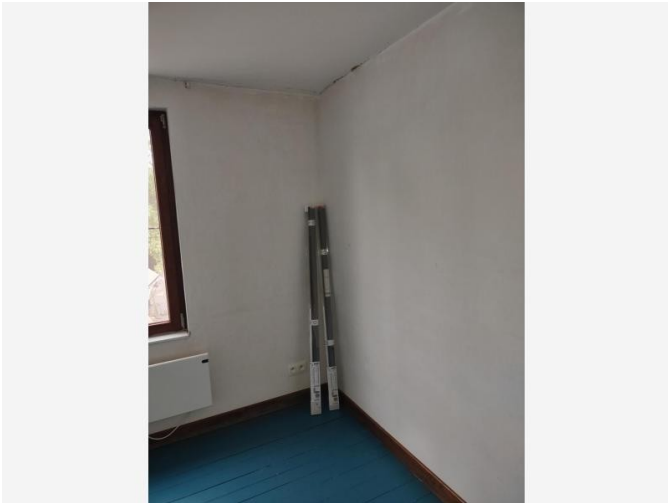
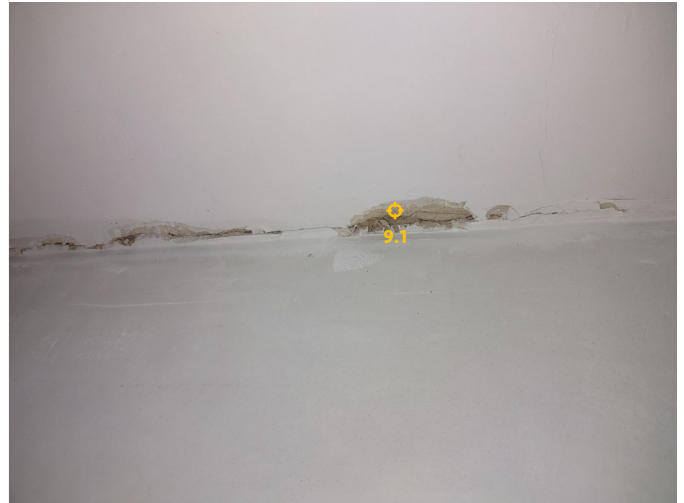
## Fiche 9: pleisterwerk plafond

Geen asbest

| # | Type | Referentie | Resultaat |
|---|---|---|---|
| 9.1 | Mengmonster | MM03 | Geen asbest |
