# Asbestinventarisatetest

Nieuwstraat 58, 2400 Mol

Attestnummer : 20230914-000281.000

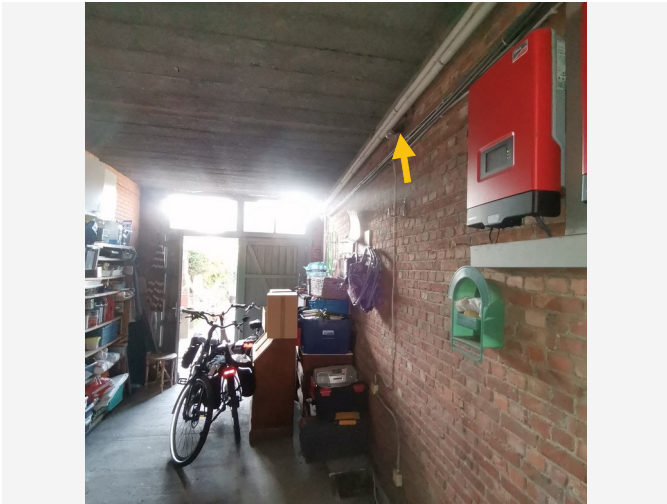
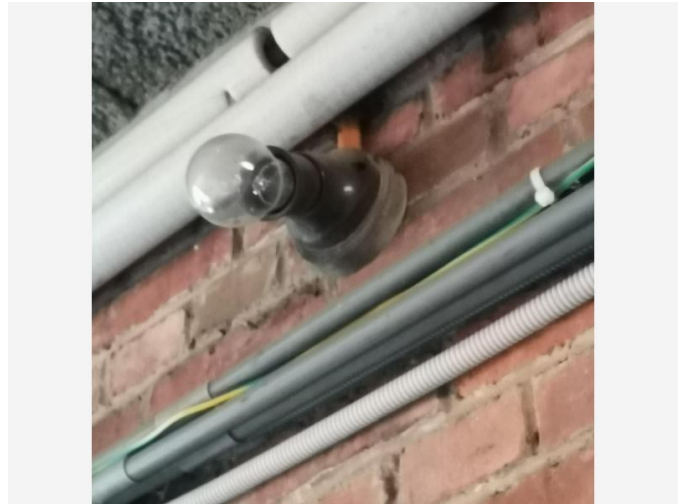
Het asbestmateriaal valt onder de mijlpaal van 2040.

| Eindbeoordeling materiaalarisico | Laag materiaalarisico en/of verlaagde kans op vezelvrijgave |

| Asbestsoort (vezeltype) | Crocidoliet aanwezig |
| Toestand van het materiaal | Onbeschadigd, niet verweerd |

| Beschrijving | Bakeliet - garage |
| Asbestmateriaal | Plaat, paneel, tablet - Type Bakeliet |

- Zorg voor een veilig beheer. Vermijd het beschadigen van het asbestmateriaal. Controleer de toestand jaarlijks op wijzigingen.

- Eenvoudige handelingen: mag via doe-het-zelf of door werknemer(s) met opleidingsattest eenvoudige handelingen  
Schakelaars, stopcontacten en andere gelijkaardige toepassingen kunnen eenvoudig losgeschroefd worden --> EH doe-het-zelf. Afgesloten of verzegelde kast --> EH opgeleid techniker personeel 8u basisopleiding asbest.

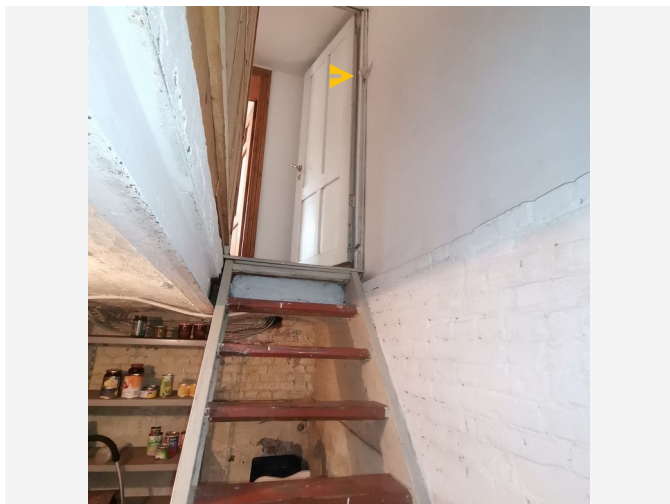
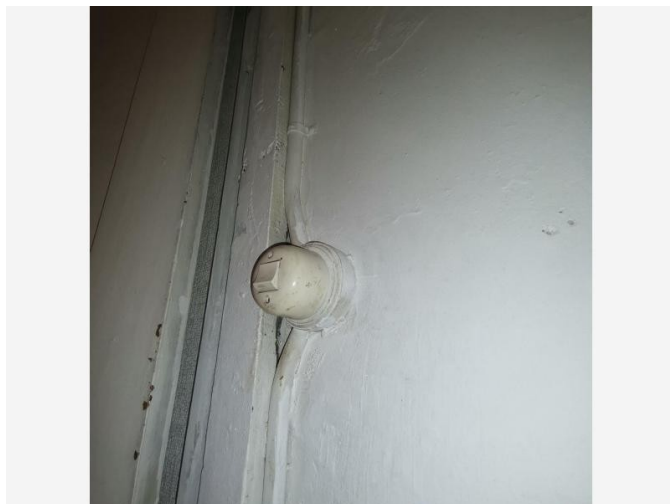
Het asbestmateriaal valt onder de mijlpaal van 2040.

| Eindbeoordeling materiaalarisico | Laag materiaalarisico en/of verlaagde kans op vezelvrijgave |

| Asbestsoort (vezeltype) | Crocidoliet aanwezig |
| Toestand van het materiaal | Onbeschadigd, niet verweerd |

| Beschrijving | Bakeliet - woning |
| Asbestmateriaal | Plaat, paneel, tablet - Type Bakeliet |

- Zorg voor een veilig beheer. Vermijd het beschadigen van het asbestmateriaal. Controleer de toestand jaarlijks op wijzigingen.

- Eenvoudige handelingen: mag via doe-het-zelf of door werknemer(s) met opleidingsattest eenvoudige handelingen  
Schakelaars, stopcontacten en andere gelijkaardige toepassingen kunnen eenvoudig losgeschroefd worden --> EH doe-het-zelf. Afgesloten of verzegelde kast --> EH opgeleid techniker personeel 8u basisopleiding asbest.

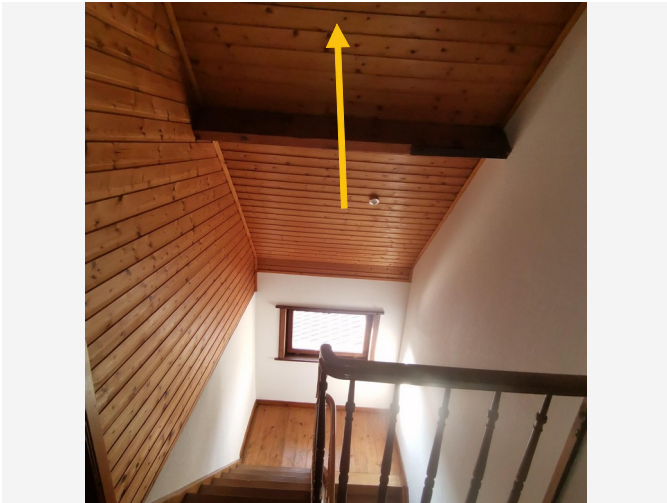
Situeringsfoto

**Reden:** De Ruimte is lager dan 1m50

**Uitleg van de asbestdeskundige:** In het inspectieprotocol behoort een ruimte lager dan 1,5 m niet tot het onderzoek.

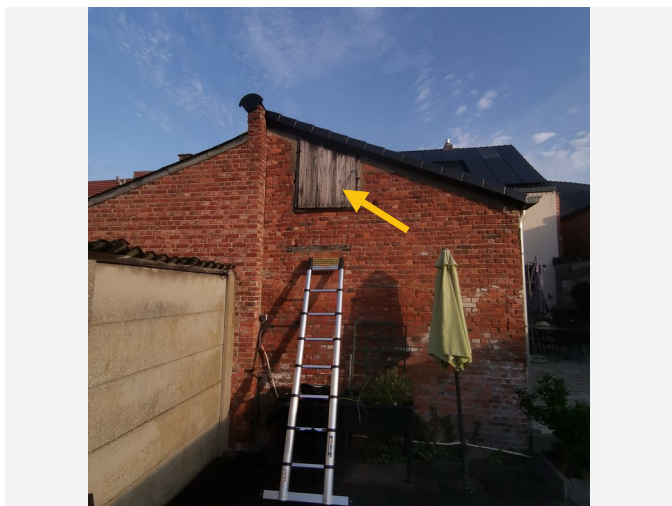
Situeringsfoto

**Reden:** De Ruimte is lager dan 1m50

**Uitleg van de asbestdeskundige:** In het inspectieprotocol behoort een ruimte lager dan 1,5 m niet tot het onderzoek.

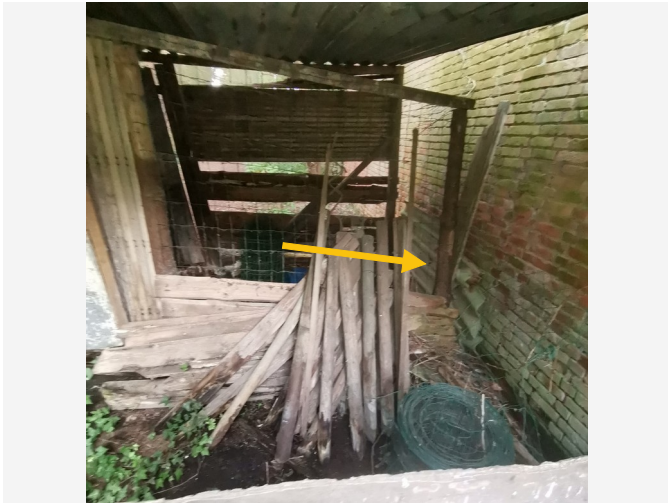
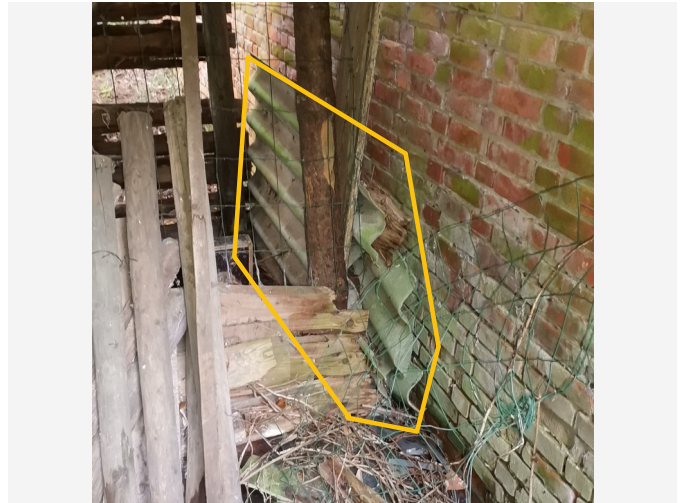
| Eindbeoordeling materiaalisico | Laag materiaalisico en/of verlaagde kans op vezelvrijgave |

| Toestand van het materiaal | Licht beschadigd, licht verweerd. Intact materiaal type Pical – asbestboard of categorie III 'gebondenheid' |

| Beschrijving | Golfplaten |
| Asbesttoepassing | Dak- en gevelbekleding - Golfplaat |

- Vermijd het beschadigen van de asbesttoepassing. Controleer de toestand jaarlijks op wijzigingen.
- Verwijder deze asbesttoepassing zo snel mogelijk. Volg de toestand goed op.

- Eenvoudige handelingen: mag via doe-het-zelf of door werknemer(s) met opleidingsattest eenvoudige handelingen  
Eenvoudige handeling doe-het zelf

dragen van de nodige beschermingsmiddelen (mondmasker ffp3, handschoenen, tyvec )

Indien mogelijk de ondervloer afdekken , golfplaten voorzichtig verwijderen, extra fixeren, niet breken , niet gooien, onmiddellijk verpakken of voorzichtig in container met asbestbag plaatsen, alle werknemer(s) moeten wel beschikken over een opleidingsattest eenvoudige handelingen 8u

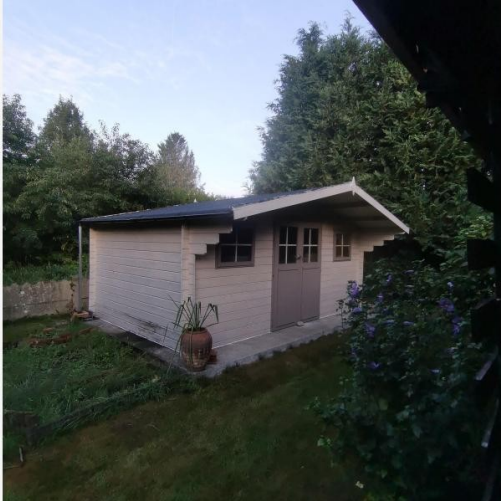
De roofing werd in 2014 vervangen, factuur in de bijlage.

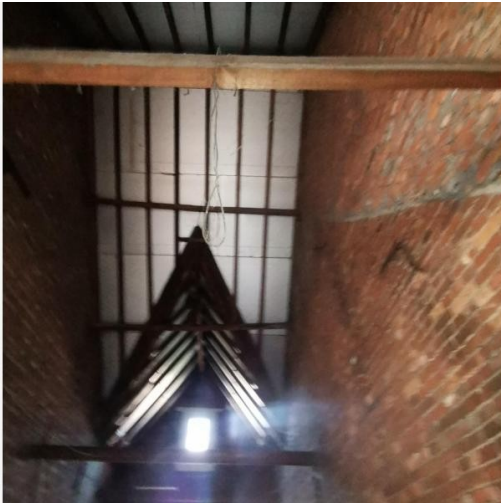
Het onderdak werd geïnspecteerd en volgens expertise als niet asbest-verdacht beschouwd.

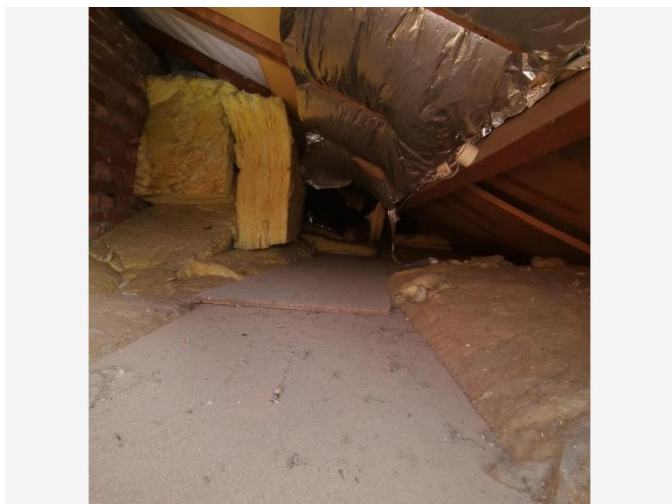
Het onderdak van de achterbouw werd gecontroleerd en volgens expertise als niet-asbest verdacht beschouwd.

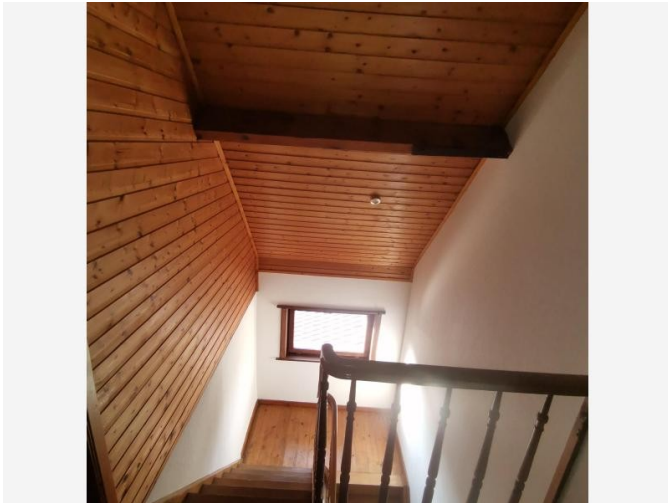
De volledige woning werd met valse plafonds afgewerkt.

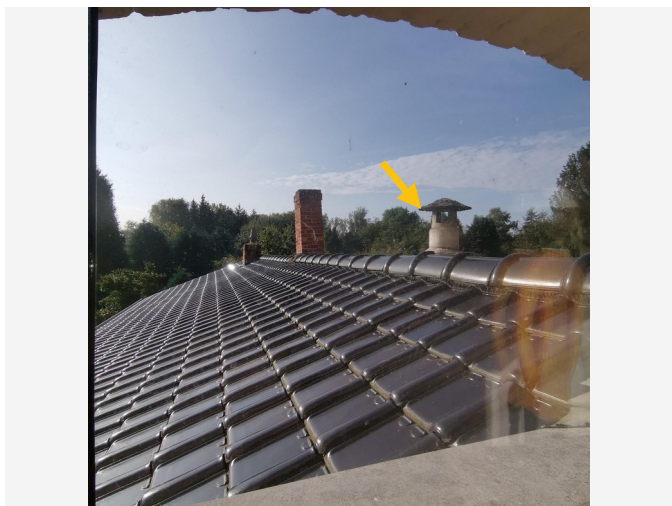
De schouwbuis + schouwhoed werd vastgesteld tijdens de inspectie, de asbest-verdachte materialen behoren toe aan de aanpalende woning.

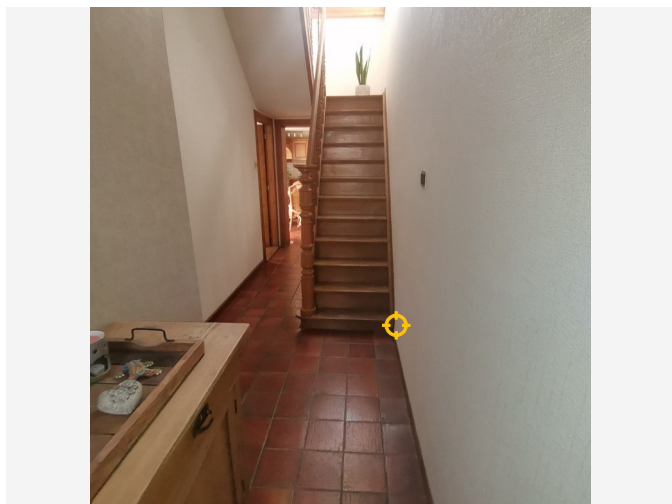
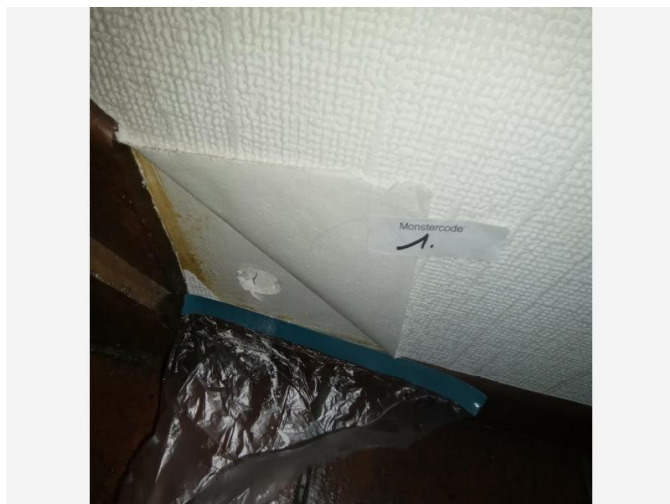
## Fiche 11: Pleisterwerk Muren

Geen asbest

| # | Type | Referentie | Resultaat |
|---|---|---|---|
| 11.1 | Mengmonster | 1 | Geen asbest |

| Opmerking | <p>Dit is een raming.</p> <p>Geen staalname v+2, deze verdieping werd met valse wanden afgewerkt.</p> |
