# Asbestinventarisatetest

Nieuwedijk 12, 2480 Dessel

Attestnummer : 20251008-000189.000

**Niet-asbestveilig**

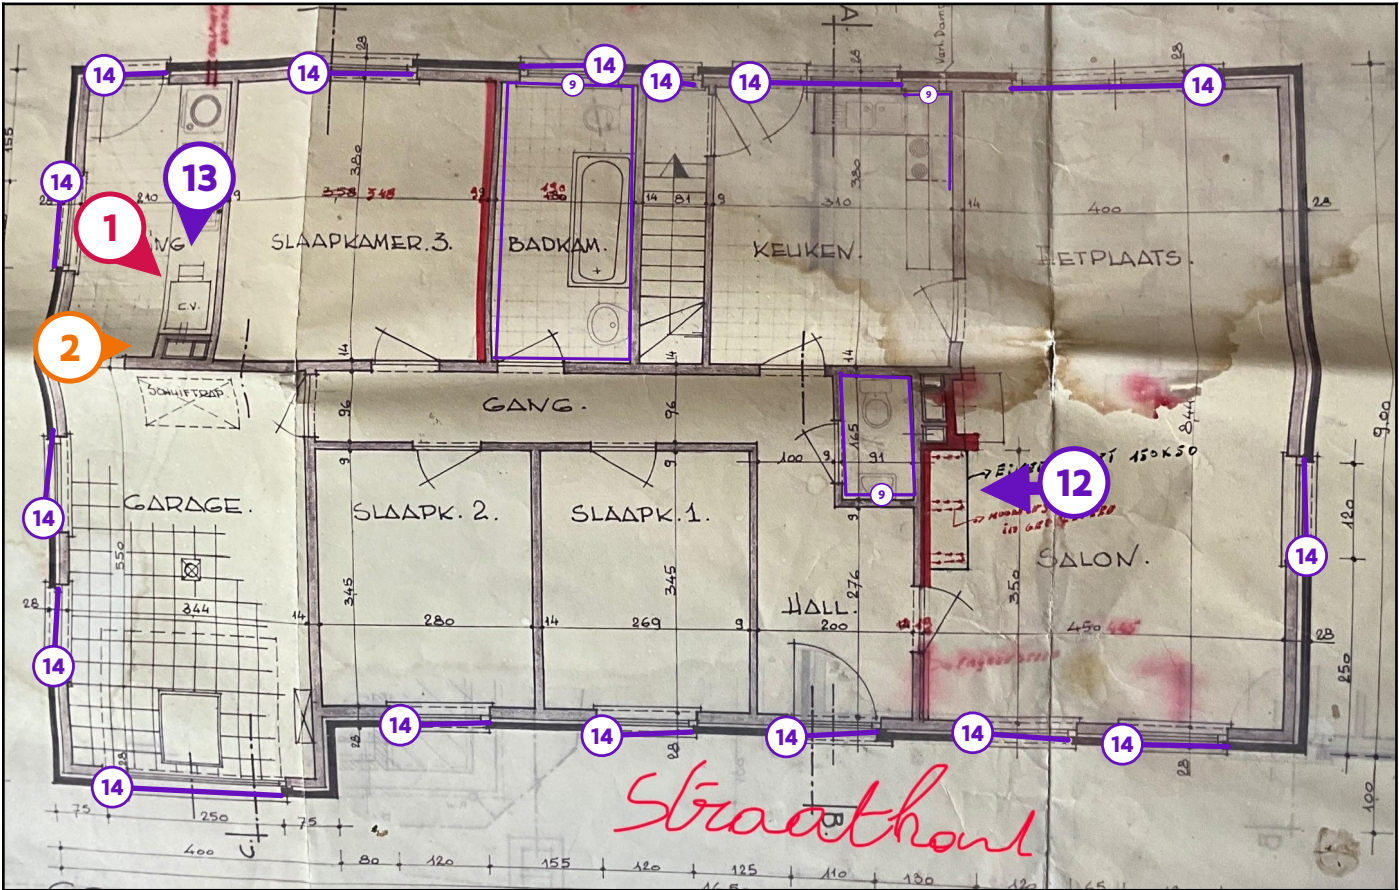
# Plan 1.6: Gelijkvloers

| Beschrijving | Type | Actie |
|---|---|---|
| 1. Pakking (visueel vastgesteld) | Asbestmateriaal | Dringend verwijderen |
| 2. Roetluik met houder (visueel) | Asbestmateriaal | Verwijderen |

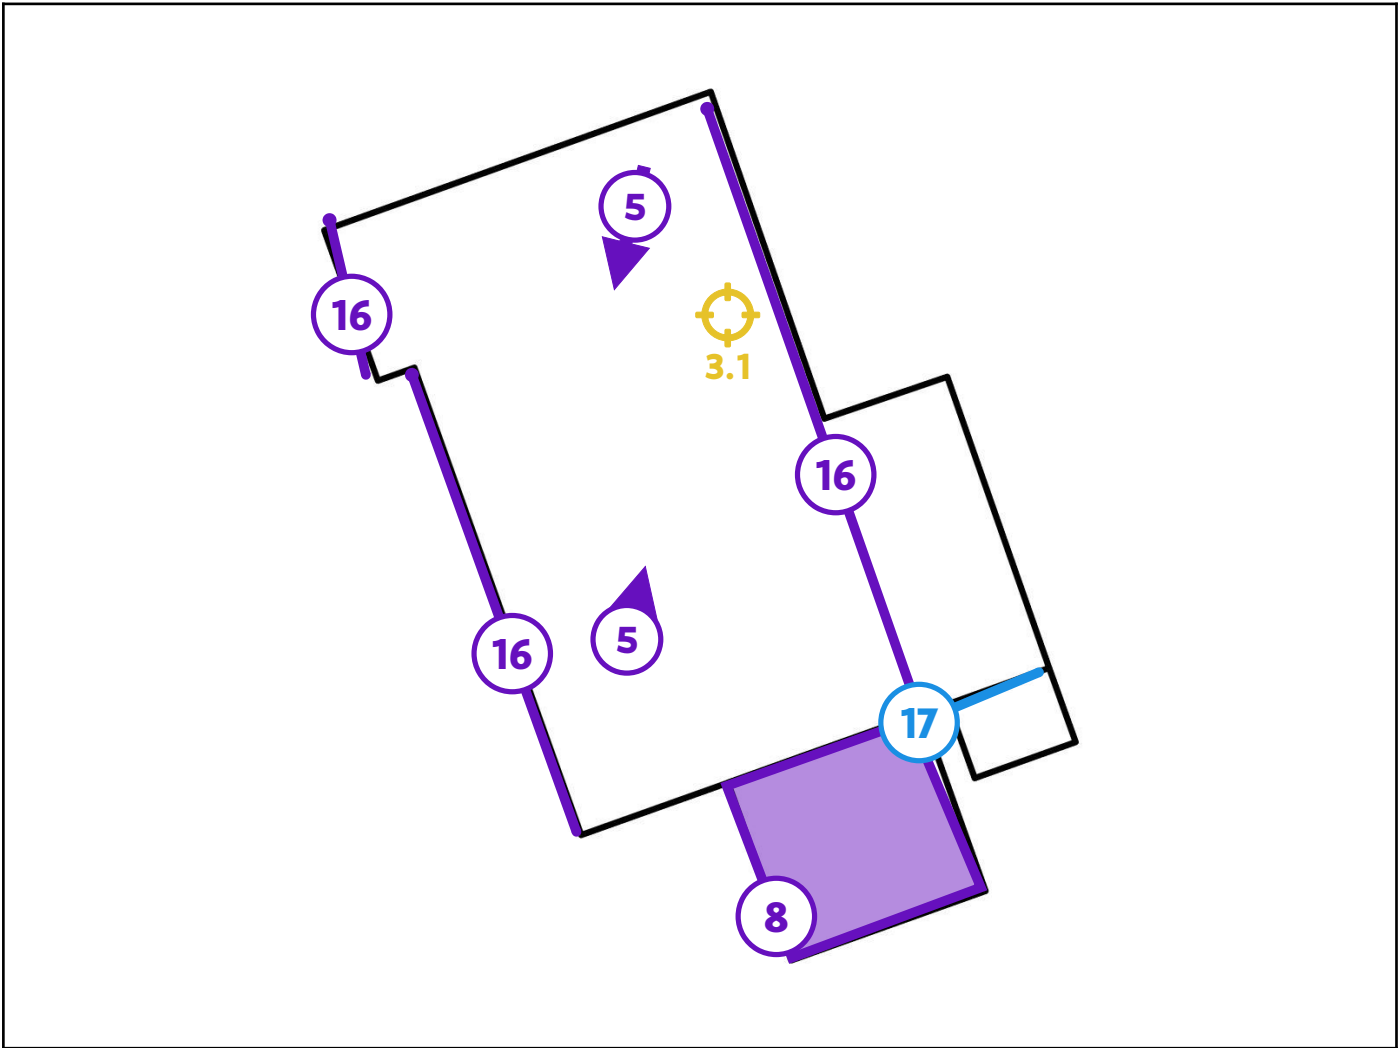
# Plan 1.8: Woning plan

| Beschrijving | Type | Actie |
|---|---|---|
| 3. Onderdak (staalname) | Asbestmateriaal | Zorgvuldig beheren |
| 5. Schouw op het dak (beperkingfiche) | Beperking | - |

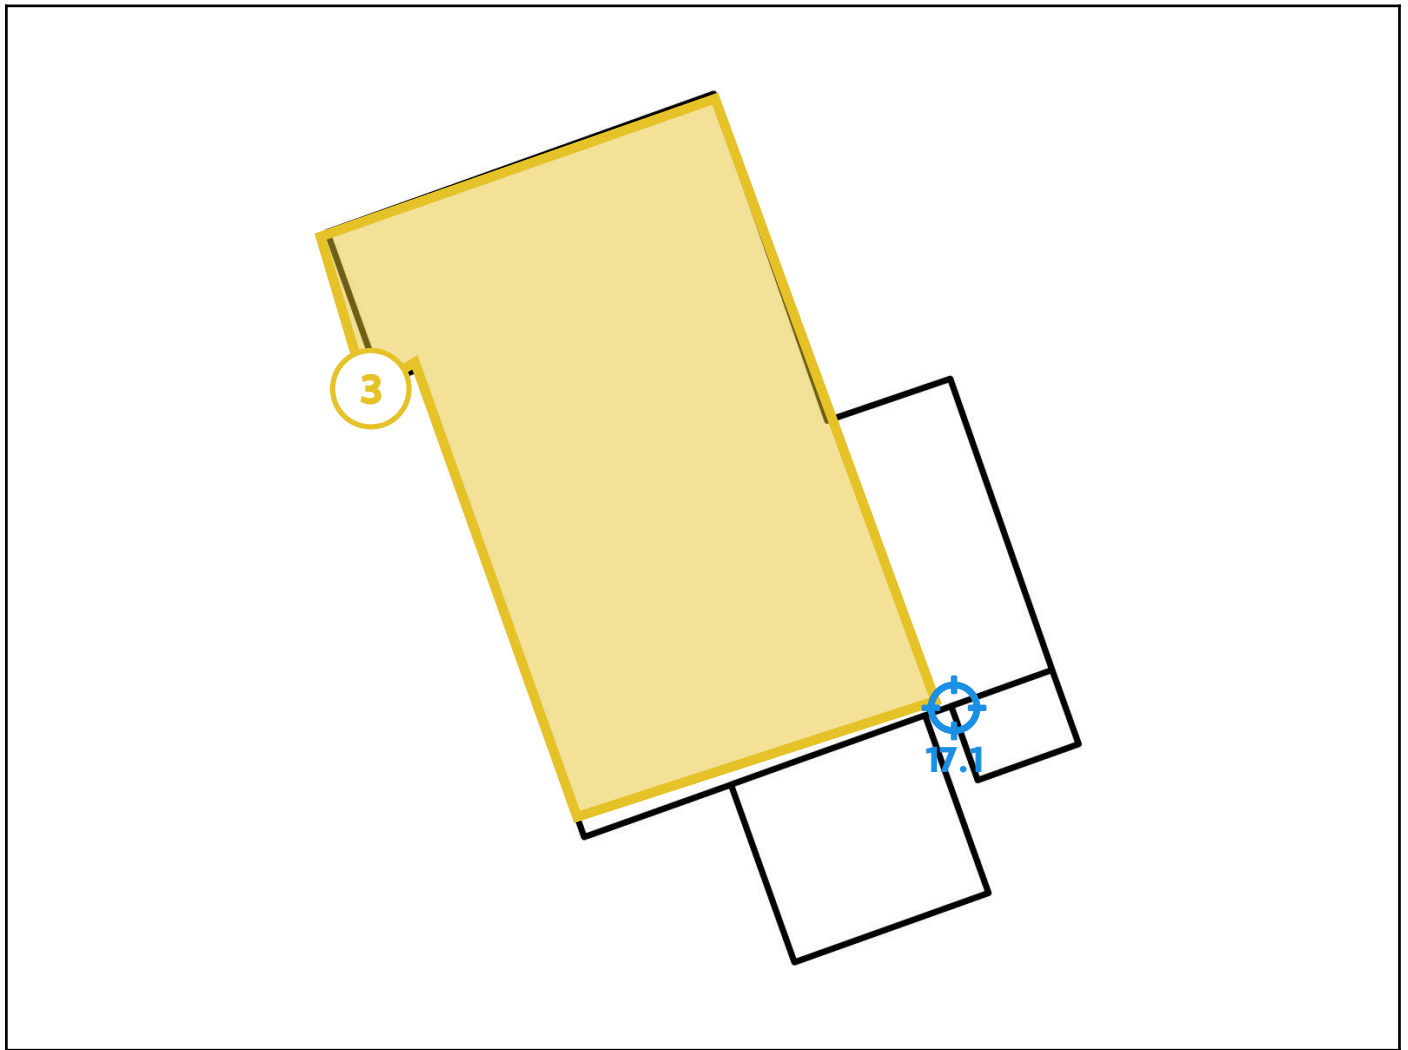
## Plan 1.9: Woning plan

| Beschrijving | Type | Actie |
|---|---|---|
| 3. Onderdak (staalname) | Asbestmateriaal | Zorgvuldig beheren |

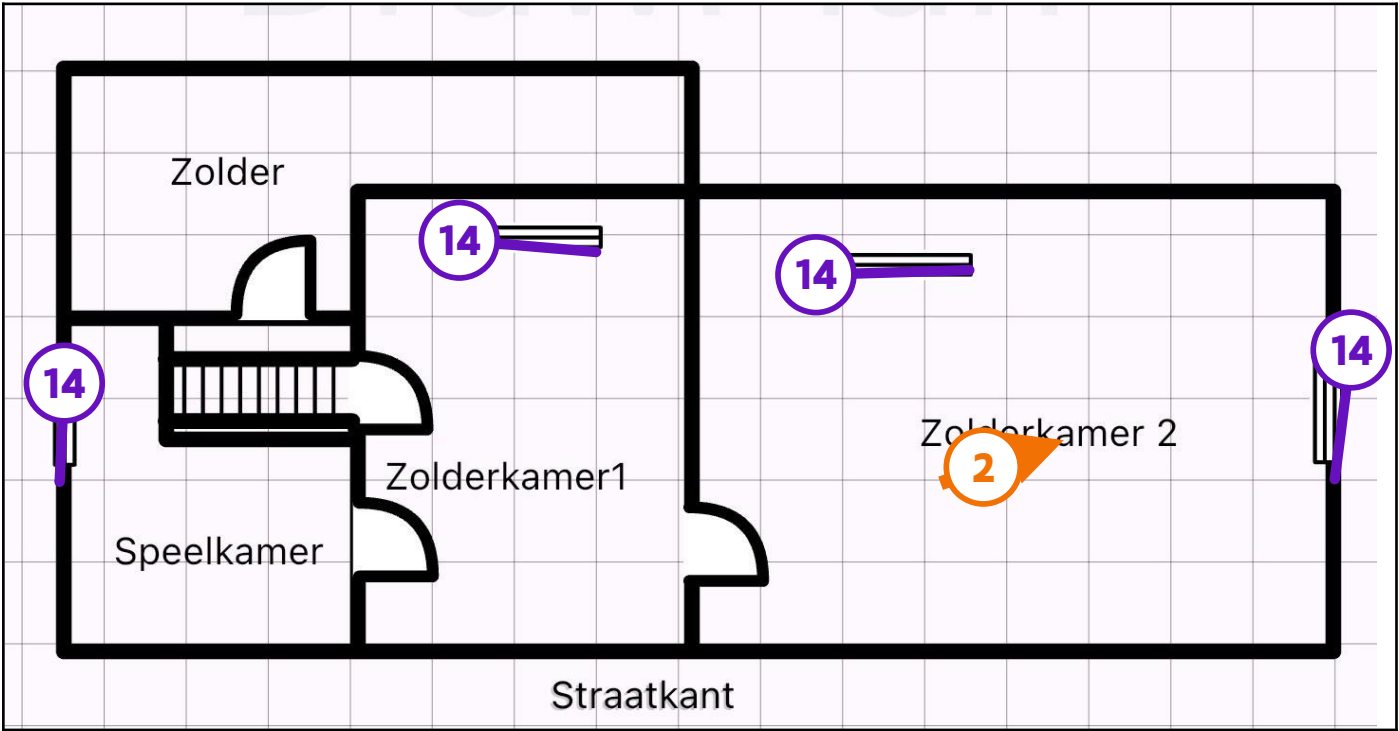
# Plan 1.11: Verdieping

| Beschrijving | Type | Actie |
|---|---|---|
| 2. Roetluik met houder (visueel) | Asbestmateriaal | Verwijderen |

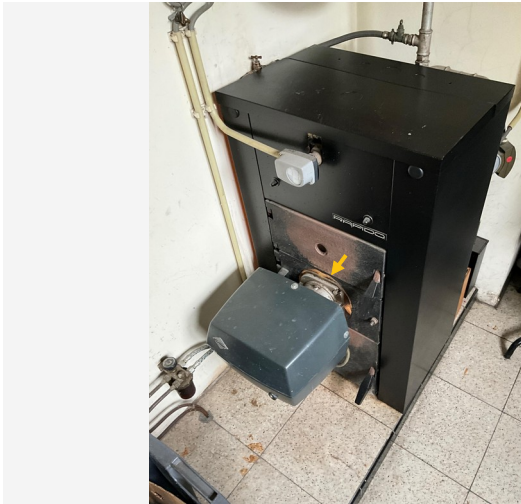
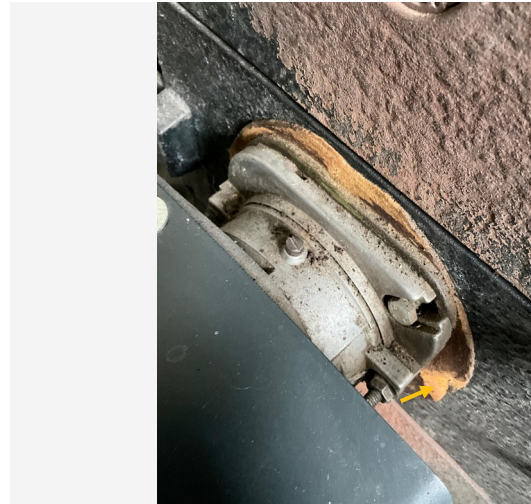
Het asbestmateriaal valt onder de mijlpaal van 2034.

**Dringend verwijderen**

| Eindbeoordeling materiaalrisico | Hoog materiaalrisico en/of hoge kans op vezelvrijgave |

| Gebondenheid | Categorie 2: niet-hechtgebonden met matrix |
| Asbestsoort (vezeltype) | Alleen chrysotiel |
| Asbestconcentratie | Hoog ( $\geq 50\%$ ) |
| Afschermingsgraad van het gehele materiaal | Geheel of deels (ook) vrij aan binnenluchtstromen |
| Toestand van het materiaal | Matig beschadigd, matig verweerd |

| Beschrijving | Pakking (visueel vastgesteld) |
| Asbestmateriaal | Pakking, dichting |

- Zorg voor een veilig beheer. Vermijd het beschadigen van het asbestmateriaal. Controleer de toestand jaarlijks op wijzigingen.
- Voer bijkomende staalname(s) uit.

- Eenvoudige handelingen: mag via doe-het-zelf of door werknemer(s) met opleidingsattest eenvoudige handelingen
- Eenvoudige handelingen: mag via doe-het-zelf of door werknemer(s) met opleidingsattest eenvoudige handelingen

Bij een eenvoudige handeling zal de leiding doorgeslepen worden en de flens met pakking ongeopend afgevoerd worden

- Hermetische zone (erkend asbestverwijderaar)

Dit betekent dat je het niet zelf mag verwijderen, tenzij je een gecertificeerd asbestverwijderingsbedrijf bent (SC-530-gecertificeerd).

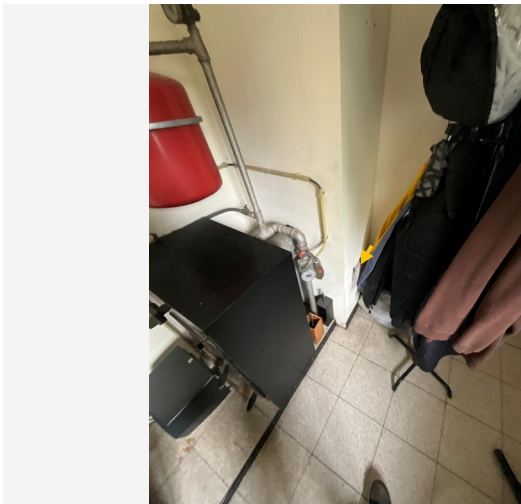
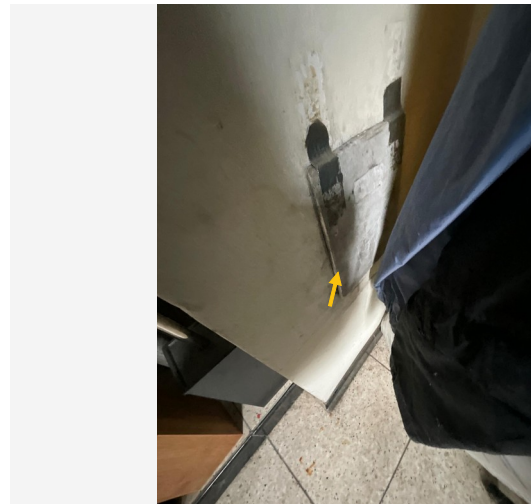
Het asbestmateriaal valt onder de mijlpaal van 2040.

Verwijderen

| Eindbeoordeling materiaalrisico | Verhoogd materiaalrisico en/of verhoogde kans op vezelvrijgave |

| Gebondenheid | Categorie 1: hechtgebonden in oorsprong |
| Asbestsoort (vezeltype) | Crocidoliet aanwezig |
| Asbestconcentratie | Laag (< 50%) |
| Toestand van het materiaal | Licht beschadigd, licht verweerd. Intact calciumsilicaatmateriaal of categorie III 'gebondenheid' |

| Beschrijving | Roetluik met houder (visueel) |
| Asbestmateriaal | Brandwerende afsluiting (prefab geheel) - Luik |

- Zorg voor een veilig beheer. Vermijd het beschadigen van het asbestmateriaal. Controleer de toestand jaarlijks op wijzigingen.
- Voer bijkomende staalname(s) uit.

- Eenvoudige handelingen: mag via doe-het-zelf of door werknemer(s) met opleidingsattest eenvoudige handelingen  
Het roetluikje kan voorzichtig uitgeschoven of losgebeiteld worden , extra bevochtigen om stof te voorkomen

Verpakken in dubbel plastic folie , luchtdicht afsluiten en afvoeren naar het containerpark als hechtgebonden asbestafval.

Roetluik opening (houder - kader) Standaard dragen van de nodige wegwerp beschermingsmiddelen FFP 3 masker , handschoenen en tyvec CAT III type 5-6 , afwasbaar schoeisel Extra bevochtigen van de

roetluikkader , beitel rondom , boven en onder voorzichtig los zonder de kader te breken , verpakken in dubbel plastic folie , luchtdicht afsluiten en afvoeren als hechtgebonden afval.

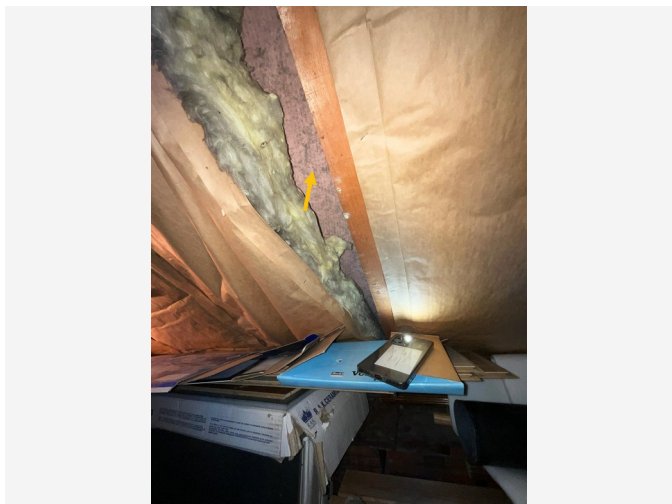
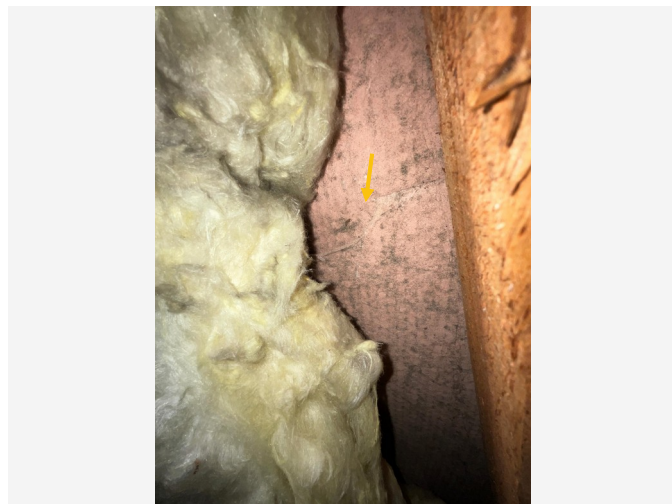
Het asbestmateriaal valt onder de mijlpaal van 2040.

Zorgvuldig beheren

(dak werker met 8u basisopleiding asbest) indien de platen eenvoudig te verwijderen zijn zonder kans op breken kan dit via doe-het-zelf of door werknemer(s) met opleidingsattest eenvoudige handelingen; Dek de zoldervloer af met plastic folie . Standaard dragen van de nodige wegwerp beschermingsmiddelen FFP 3 masker , handschoenen en tyvec CAT III type 5-6 , afspoelbaar schoeisel Verwijder de dakpannen. Fixeer het plaatmateriaal , de asbesthoudende platen één voor één en in hun geheel verwijderen. Niet gooien, niet breken. Verwijder onder verneveling of tussentijds voldoende bevochtigen tijdens de volledige duur van de werken. Dubbel verpakken in plastic folie , luchtdicht verpakken of plaats in container met asbestbag. Reinig Nadien de draagstructuur met vochtige doeken (+stofzuiger met absoluut filter kan niet gehuurd worden dus voor een particulier niet mogelijk .) Alle werknemer(s) moeten wel beschikken over een opleidingsattest eenvoudige handelingen 8u. Een vastgesteld asbesthoudend onderdak mag niet definitief
