# Asbestinventarisatetest

Polderstraat 15, 2480 Dessel

Attestnummer : 20251014-000305.000

Uitgegeven op : 14.10.2025

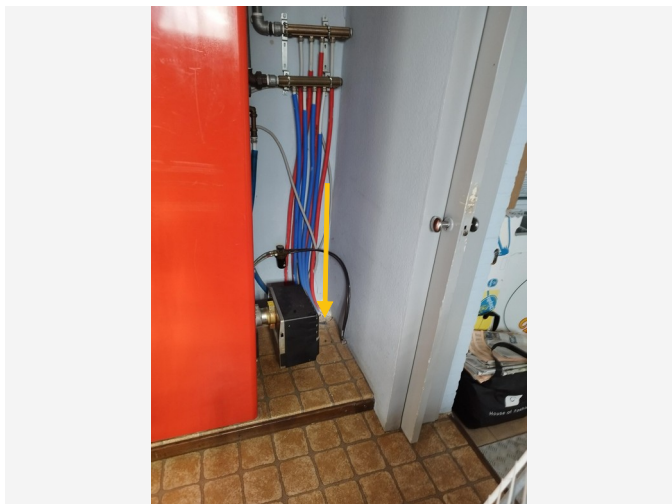
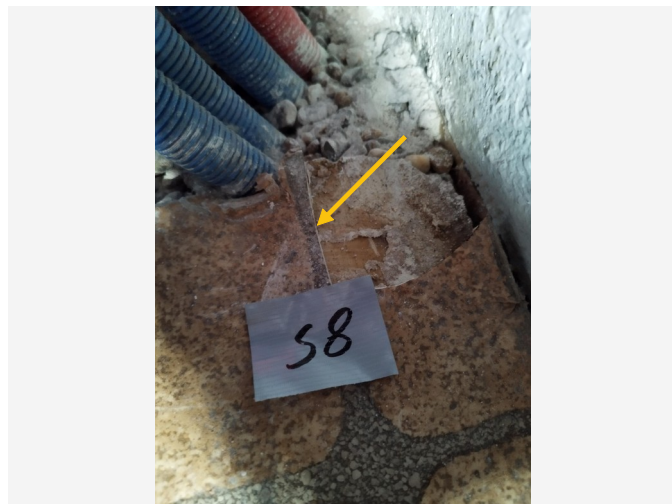
Het asbestmateriaal valt onder de mijlpaal van 2034.

Verwijderen

| Eindbeoordeling materiaalrisico | Laag materiaalrisico en/of verlaagde kans op vezelvrijgave |

| Gebondenheid | Categorie 2: niet-hechtgebonden met matrix |
| Asbestsoort (vezeltype) | Alleen chrysotiel |
| Asbestconcentratie | Hoog ( $\geq 50\%$ ) |
| Afschermingsgraad van het gehele materiaal | Geheel of deels (ook) vrij aan de binnenlucht |
| Toestand van het materiaal | Onbeschadigd, niet verweerd |

| # | Type | Referentie | Resultaat |
|---|---|---|---|
| 1.1 | Puntmonster | S8. | Chrysotiel |

| Opmerking | <p>De bovenzijde bestaat uit kunststof (vinyl). De onderzijde van het vloerzeil bestaat uit karton.</p> <p>De vermelde oppervlaktes en volumes betreffen een beredeneerde schatting. Er worden geen rechten verleend aan deze oppervlaktes/volumes. De dikte is een schatting die voorkomt uit de monsterplaatsen en is daarom niet altijd representatief</p> |

- Zorg voor een veilig beheer. Vermijd het beschadigen van het asbestmateriaal. Controleer de toestand jaarlijks op wijzigingen.
- Scherm in afwachting van verwijdering het asbestmateriaal af van luchtstromingen en verstoring: bijvoorbeeld door het te verpakken, te fixeren, af te dekken, signalisatie - afbakening aan te brengen, ...

- Hermetische zone (erkend asbestverwijderaar)  
bevestiging gelijmd (wit of zwarte lijm) : HZ Erkend saneerder . Bij het lostrekken van de vinyl zal de onderlaag scheuren. Een kartonnen onderlaag is losgebonden. Lijmresten worden met een freesmachine verwijderd in een hermetische zone. Zie ook link Zie <https://ovam.vlaanderen.be/wie-mag-wat-verwijderen>  
<https://ovam.vlaanderen.be/voorzorgsmaatregelen-bij-asbestverwijdering>  
<https://ovam.vlaanderen.be/asbestafval-afvoeren> Zie ook wetgevend kader (website van de OVAM en CODEX boek VI titel 3). <http://werk.belgie.be/sites/default/files/content/documents/Welzijn%20op%20het%20werk/Regelgeving/Codex%20boek%20VI%20titel%203%20Asbest.pdf> methodiek verwijderingsmethodes worden achteraan in het attest verder toegelicht

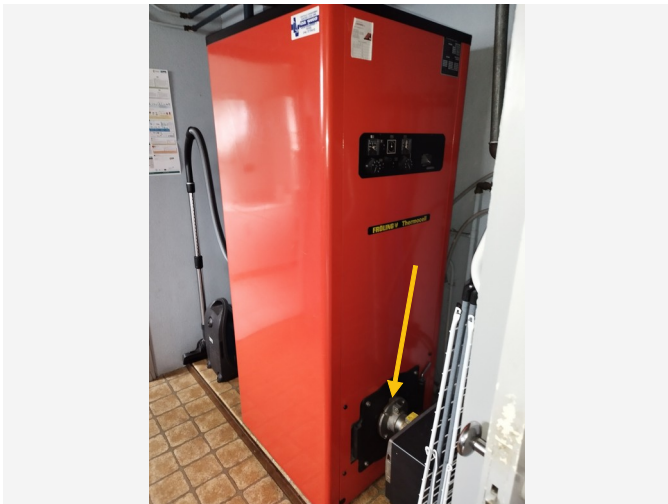
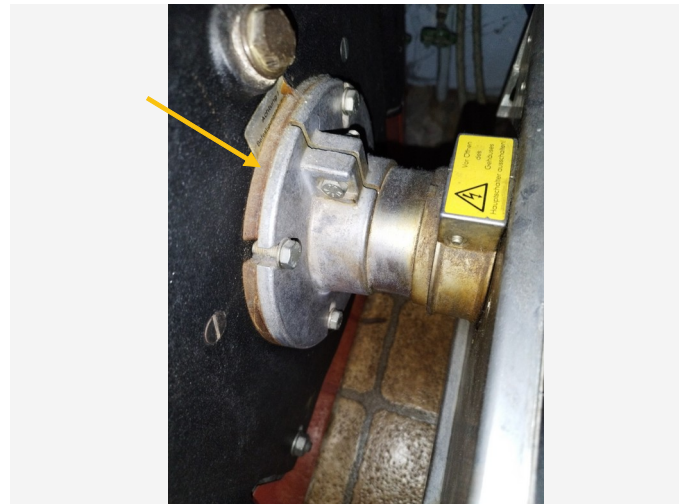
| Opmerking | <p>De cv ketel merk FROLING (bouwjaar is 1989) werd opgezocht in het IAD Online bronnenboek asbest en is als asbesthoudend beoordeeld.</p> <p>Bewijsdocumenten zijn opgeladen bij de bewijsstukken.</p> <p>De vermelde hoeveelheden betreffen een beredeneerde schatting. Er worden geen rechten verleend aan deze hoeveelheden</p> <p>Het asbesthoudend materiaal is visueel zichtbaar maar te controleren door een opgeleid techniek of er al onderdelen werden vervangen tijdens het onderhoud</p> |

- Eenvoudige handelingen: mag via doe-het-zelf of door werknemer(s) met opleidingsattest eenvoudige handelingen  
Standaard dragen van de nodige wegwerp beschermingsmiddelen FFP 3 masker , handschoenen en tyvec CAT III type 5-6 , afspoelbaar schoeisel  
Bevochtig het materiaal en verpak in dubbel plastic folie , sluit luchtdicht af.  
Bij verwijdering door doe-het-zelf moet men dit afval dubbel en luchtdicht verpakt aandienen bij het gemeentelijk recyclagepark. Men raadpleegt best op voorhand de voorwaarden van het recyclagepark.  
Eenvoudige handelingen: door opgeleid personeel Onderhoudstechnici moeten over een attest van eenvoudige handelingen beschikken , jaarlijks 8 u opleiding

- u zich vooraf goed informeert op [www.asbestinfo.be](http://www.asbestinfo.be)
- u zich beschermt met een FFP3 mondmasker, wegwerphandschoenen, wegwerpoverall Cat III type 5-6, afspoelbaar schoeisel
- er geen minderjarigen of derden aanwezig zijn
- u beschikt over PE-folie en zakken om loskomende deeltjes en het afval op te vangen en te verpakken
- u beschikt over een vernevelaar (water) of fixeermiddel om het asbestmateriaal te bevochtigen tijdens de volledige duur van de werken
- u weet hoe u asbestmateriaal veilig kan demonteren zonder stof of breuken
- u beschikt over natte doeken om eventuele resten en stof weg te nemen

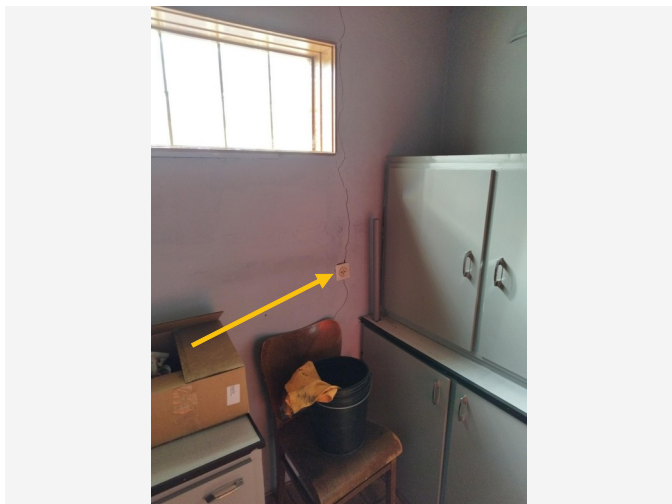
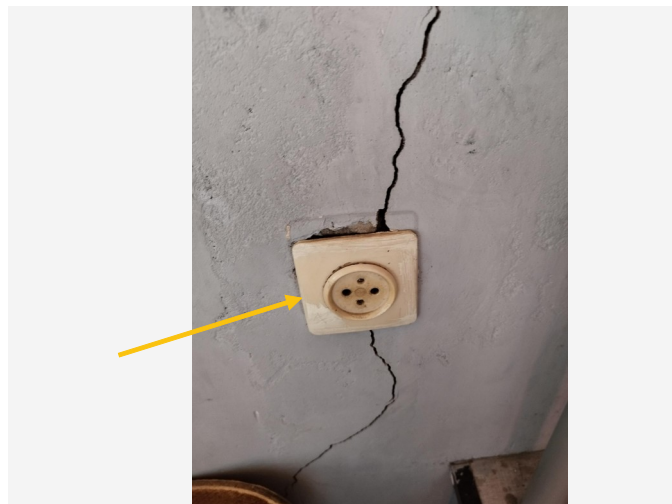
| Opmerking | <p>Het is moeilijk te bepalen of de bakeliettoepassingen in de woning ook effectief asbesthoudend zijn (het kan ook gaan om de asbestvrije variant).</p> <p>Er werd geen monster genomen o.w.v. beschadiging aan een elektrisch gerelateerde toepassing, extra controle bij verwijdering van het verdacht materiaal.</p> |

- Eenvoudige handelingen: mag via doe-het-zelf of door werknemer(s) met opleidingsattest eenvoudige handelingen  
Schakelaars, stopcontacten en andere gelijkaardige toepassingen kunnen eenvoudig losgeschroefd worden --> EH doe-het-zelf. Afgesloten of verzegelde kast --> EH opgeleid technieker personeel 8u basisopleiding asbest. Voor elektrische infrastructuur en uitrusting dient u vooraleer men deze toepassing gaat bevochtigen de elektriciteit af te sluiten (zoniet elektrocutie-/brandgevaar). standaard dragen van de nodige wegwerp beschermingsmiddelen FFP 3 masker , handschoenen en tyvec CAT III type 5-6 , afspoelbaar schoeisel Losschroeven en dubbel verpakken in plastic , sluit luchtdicht af en breng dit als hechtgebonden afval naar een plaatselijk containerpark. Voor hechtgebonden toepassingen: Bij verwijdering door doe-het-zelf moet men dit afval dubbel en luchtdicht verpakt afdienen bij het gemeentelijk recyclagepark. Men raadpleegt best op voorhand de voorwaarden van het recyclagepark.

- u zich beschermt met een FFP3 mondkap, wegwerphandschoenen, wegwerpoveral Cat III type 5-6, afspoelbaar schoeisel
- er geen minderjarigen of derden aanwezig zijn -u beschikt over PE-folie en zakken om loskomende deeltjes en het afval op te vangen en te verpakken
- u beschikt over een vernevelaar (water) of fixeermiddel om het asbestmateriaal te bevochtigen tijdens de volledige duur van de werken
- u weet hoe u asbestmateriaal veilig kan demonteren zonder stof of breuken -u beschikt over natte doeken om eventuele resten en stof weg te nemen

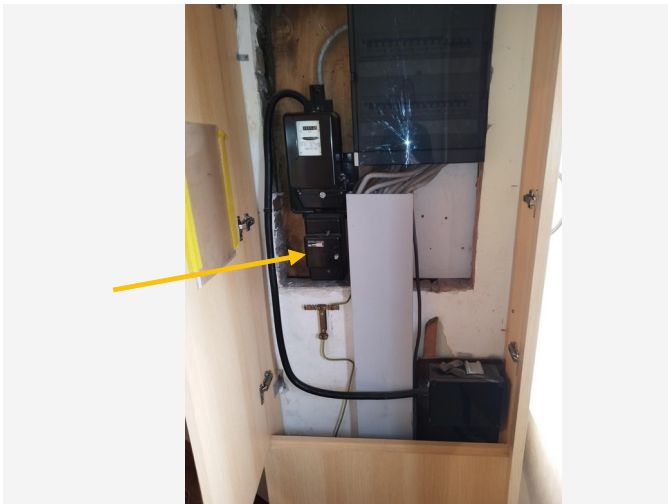
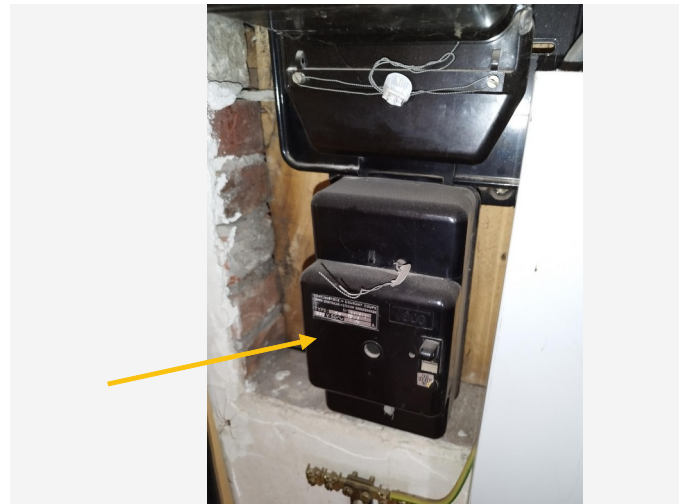
| Opmerking | <p>Het is moeilijk te bepalen of de bakeliettoepassingen in de woning ook effectief asbesthoudend zijn (het kan ook gaan om de asbestvrije variant).</p> <p>Er werd geen monster genomen o.w.v. beschadiging aan een elektrisch gerelateerde toepassing, extra controle bij verwijdering van het verdacht materiaal.</p> |

- Eenvoudige handelingen: mag via doe-het-zelf of door werknemer(s) met opleidingsattest eenvoudige handelingen  
Schakelaars, stopcontacten en andere gelijkaardige toepassingen kunnen eenvoudig losgeschroefd worden --> EH doe-het-zelf. Afgesloten of verzegelde kast --> EH opgeleid technieker personeel 8u basisopleiding asbest. Voor elektrische infrastructuur en uitrusting dient u vooraleer men deze toepassing gaat bevochtigen de elektriciteit af te sluiten (zoniet elektrocutie-/brandgevaar). standaard dragen van de nodige wegwerp beschermingsmiddelen FFP 3 masker , handschoenen en tyvec CAT III type 5-6 , afspoelbaar schoeisel Losschroeven en dubbel verpakken in plastic , sluit luchtdicht af en breng dit als hechtgebonden afval naar een plaatselijk containerpark. Voor hechtgebonden toepassingen: Bij verwijdering door doe-het-zelf moet men dit afval dubbel en luchtdicht verpakt afdienen bij het gemeentelijk recyclagepark. Men raadpleegt best op voorhand de voorwaarden van het recyclagepark.

-u beschikt over een vernevelaar (water) of fixeermiddel om het asbestmateriaal te bevochtigen tijdens de volledige duur van de werken

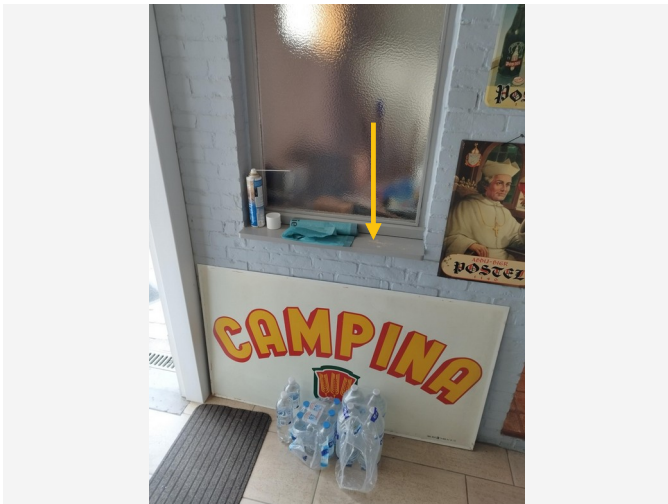
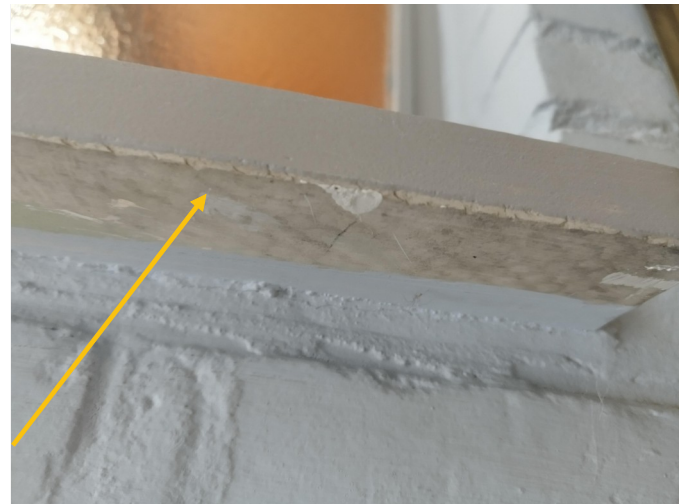
| Opmerking | Visueel verdacht beschouwd.<br>De vermelde oppervlaktes, diktes, gewichten en volumes betreffen een beredeneerde schatting. Er worden geen rechten verleend aan deze oppervlaktes/diktes/volumes. |

- Eenvoudige handelingen: mag via doe-het-zelf of door werknemer(s) met opleidingsattest eenvoudige handelingen  
EH via doe-het zelf : De dorpels of tabletten kunnen voorzichtig losgebeiteld worden, zonder de toepassing zelf te breken , extra bevochtigen om stof te voorkomen Standaard dragen van de nodige wegwerp beschermingsmiddelen FFP 3 masker , handschoenen en tyvec CAT III type 5-6 , afwasbaar schoeisel Verpakken in dubbel plastic folie , sluit luchtdicht af en afvoeren naar het containerpark als hechtgebonden asbestafval. Voor hechtgebonden toepassingen: Bij verwijdering door doe-het-zelf moet men dit afval dubbel en luchtdicht verpakt aandienen bij het gemeentelijk recyclagepark. Men raadpleegt best op voorhand de voorwaarden van het recyclagepark. Zie ook link Zie <https://ovam.vlaanderen.be/wie-mag-wat-verwijderen> <https://ovam.vlaanderen.be/voorzorgsmaatregelen-bij-asbestverwijdering> <https://ovam.vlaanderen.be/asbestafval-afvoeren> Zie ook wetgevend kader (website van de OVAM en CODEX boek VI titel 3). <http://werk.belgie.be/sites/default/files/content/documents/Welzijn%20op%20het>

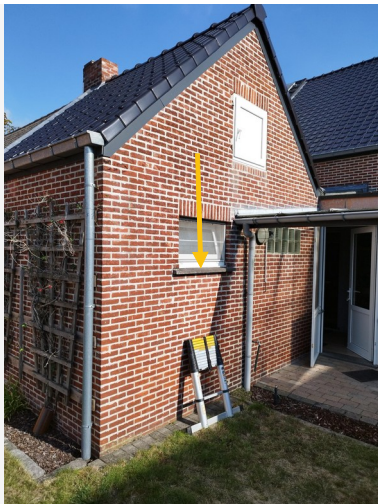
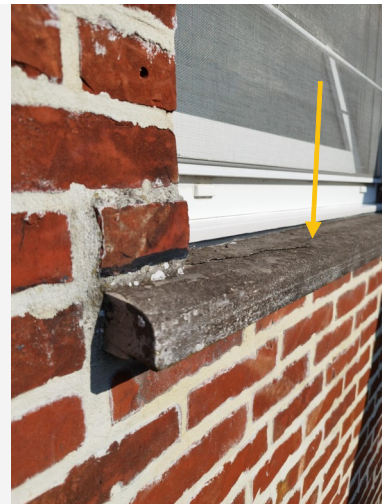
| Opmerking | <p>De vensterbank is visueel als asbestverdacht herkend.</p> <p>De vermelde oppervlaktes, diktes, gewichten en volumes betreffen een berekende schatting. Er worden geen rechten verleend aan deze oppervlaktes/diktes/volumes.</p> |

- Eenvoudige handelingen: mag via doe-het-zelf of door werknemer(s) met opleidingsattest eenvoudige handelingen  
EH via doe-het zelf : De dorpels of tabletten kunnen voorzichtig losgebeiteld worden, zonder de toepassing zelf te breken , extra bevochtigen om stof te voorkomen Standaard dragen van de nodige wegwerp beschermingsmiddelen FFP 3 masker , handschoenen en tyvec CAT III type 5-6 , afwasbaar schoeisel Verpakken in dubbel plastic folie , sluit luchtdicht af en afvoeren naar het containerpark als hechtgebonden asbestafval. Voor hechtgebonden toepassingen: Bij verwijdering door doe-het-zelf moet men dit afval dubbel en luchtdicht verpakt aandienen bij het gemeentelijk recyclagepark. Men raadpleegt best op voorhand de voorwaarden van het recyclagepark. Zie ook link Zie <https://ovam.vlaanderen.be/wie-mag-wat-verwijderen> <https://ovam.vlaanderen.be/voorzorgsmaatregelen-bij-asbestverwijdering> <https://ovam.vlaanderen.be/asbestafval-afvoeren> Zie ook wetgevend kader (website van de OVAM en CODEX boek VI titel 3). <http://werk.belgie.be/sites/default/files/content/documents/Welzijn%20op%20het>

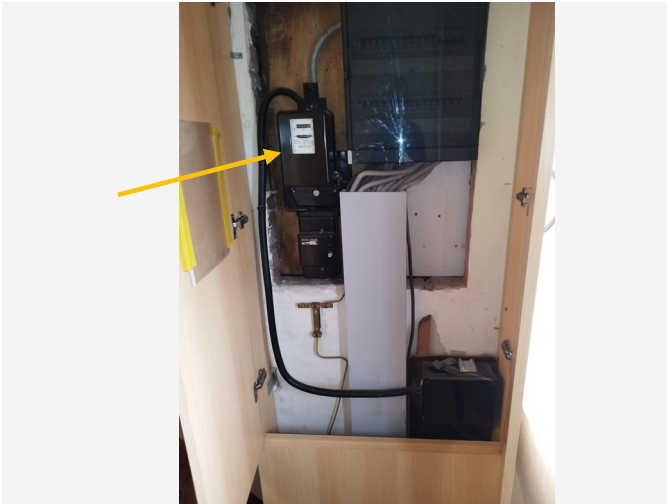
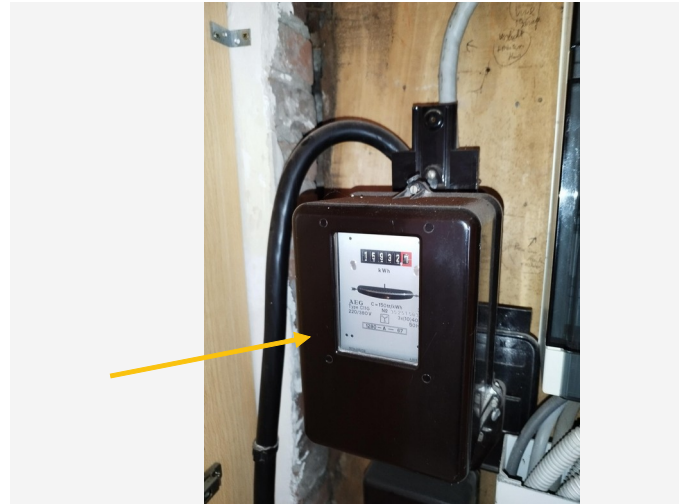
| Opmerking | Het is moeilijk te bepalen of de bakeliettoepassingen in de woning ook effectief asbesthoudend zijn (het kan ook gaan om de asbestvrije variant). Er werd geen monster genomen o.w.v. beschadiging aan een elektrisch gerelateerde toepassing, extra controle bij verwijdering van het verdacht materiaal. Vermoedelijk zal de toepassing verwijderd worden bij aanpassing van het elektriciteitsnetwerk. |

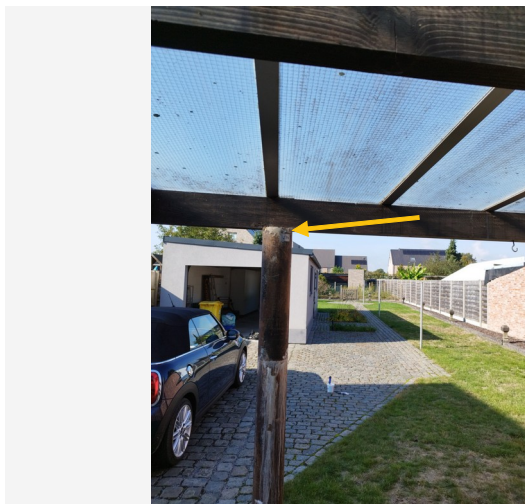
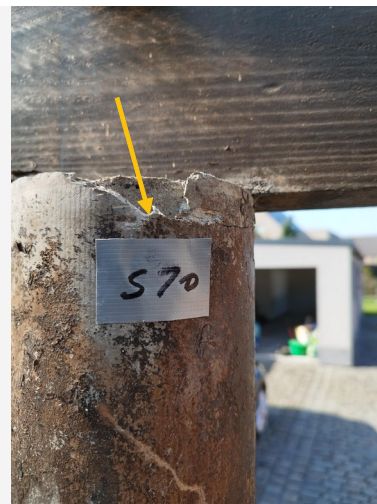
| Opmerking | De vermelde oppervlaktes en volumes betreffen een beredeneerde schatting. Er worden geen rechten verleend aan deze oppervlaktes/volumes. De dikte is een schatting die voorkomt uit de monsterplaatsen en is daarom niet altijd representatief. |

- Eenvoudige handelingen: mag via doe-het-zelf of door werknemer(s) met opleidingsattest eenvoudige handelingen  
EH via doe-het zelf of opgeleid personeel (bij afbreken van de constructie) Wij adviseren door een aannemer of architect de stabiliteit te laten controleren. Indien de paal in zijn geheel verwijderd kan worden is dit mogelijk volgens techniek EH. Plaats indien nodig een andere steunpaal. Standaard dragen van de nodige wegwerp beschermingsmiddelen FFP 3 masker, handschoenen en tyvec CAT III type 5-6, afspoelbaar schoeisel Extra bevochtigen van de bekistingspaal, beitel rondom de paal boven en onder voorzichtig los zonder de bekisting te breken, de bekistingspaal verpakken in dubbel plastic folie, luchtdicht afsluiten en afvoeren als hechtgebonden afval. Voor hechtgebonden toepassingen: Bij verwijdering door doe-het-zelf moet men dit afval dubbel en luchtdicht verpakt aandienen bij het gemeentelijk recyclagepark. Men raadpleegt best op voorhand de voorwaarden van het recyclagepark. Zie ook link Zie <https://ovam.vlaanderen.be/wie-mag-wat-verwijderen> <https://ovam.vlaanderen.be/voorzorgsmaatregelen-bij-asbestverwijdering> <https://ovam.vlaanderen.be/asbestafval-afvoeren> Zie ook wetgevend kader (website van de OVAM en CODEX boek VI titel 3).

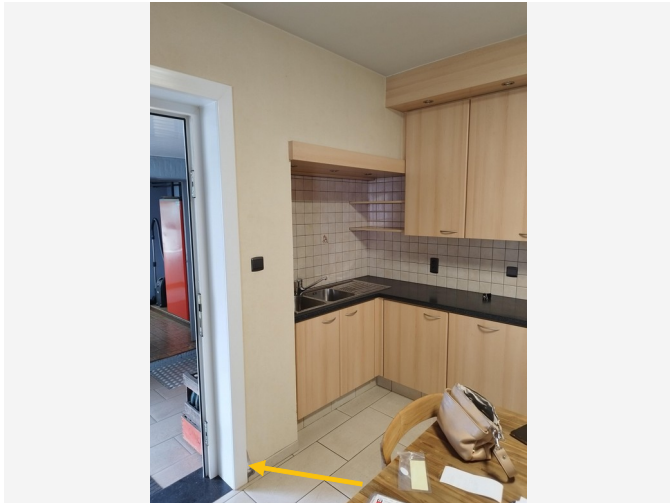
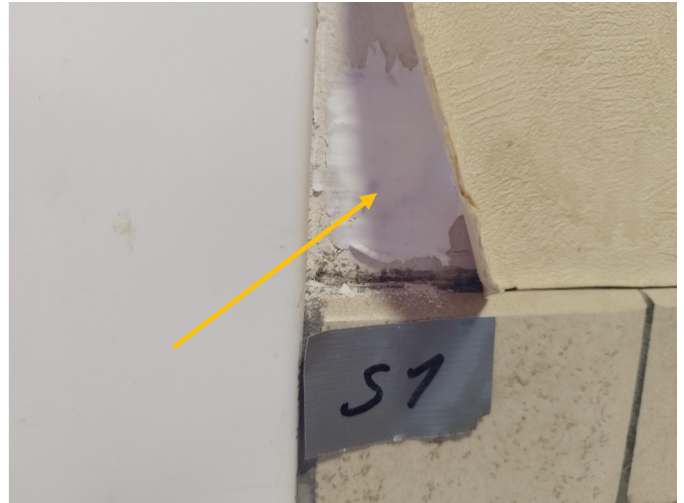
| Opmerking | <p>Volgens het inspectieprotocol is een monstername van het pleisterwerk verplicht om dit te identificeren als niet-asbesthoudend.</p> <p>Locatie staalnames: individuele ruimte: bureel V+1 / natte ruimte: keuken / traphal: gelijkvloers.</p> <p>De technische ruimte/stookplaats (wasplaats) is niet bepleisterd met gips/kalk (cementering).</p> <p>De vermelde oppervlaktes en volumes betreffen een beredeneerde schatting. Er worden geen rechten verleend aan deze oppervlaktes/volumes. De dikte is een schatting die voorkomt uit de monsterplaatsen en is daarom niet altijd representatief.</p> <p>Er bevinden zich enkele valse wanden. Het is niet duidelijk of er pleisterwerk of asbest toepassingen aanwezig zijn achter/op deze valse wanden, het is aangewezen om bijkomend onderzoek uit te voeren bij werken.</p> |

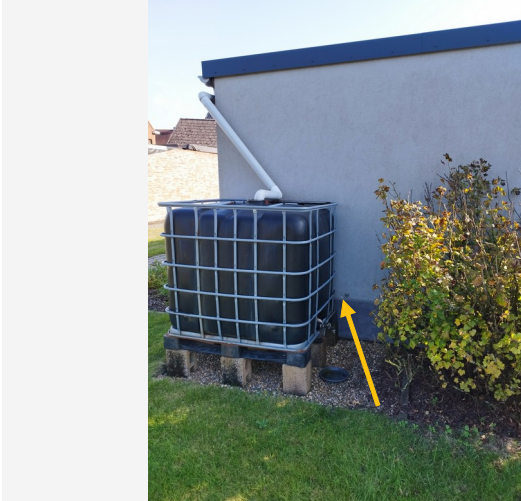
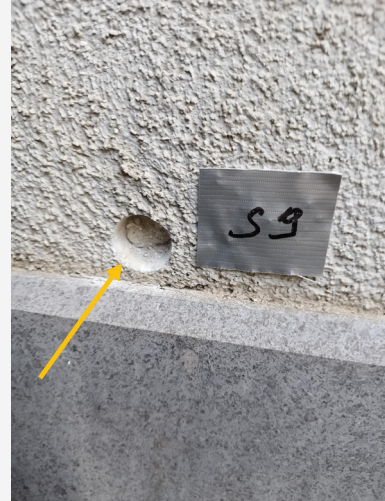
## Fiche 25: Crepi buitengevel garage

Geen asbest

| Opmerking | <p>In het inspectieprotocol is een monstername van crepi verplicht om dit te identificeren als niet-asbesthoudend.</p> <p>De vermelde oppervlaktes, diktes, gewichten en volumes betreffen een beredeneerde schatting. Er worden geen rechten verleend aan deze oppervlaktes/diktes/volumes.</p> |

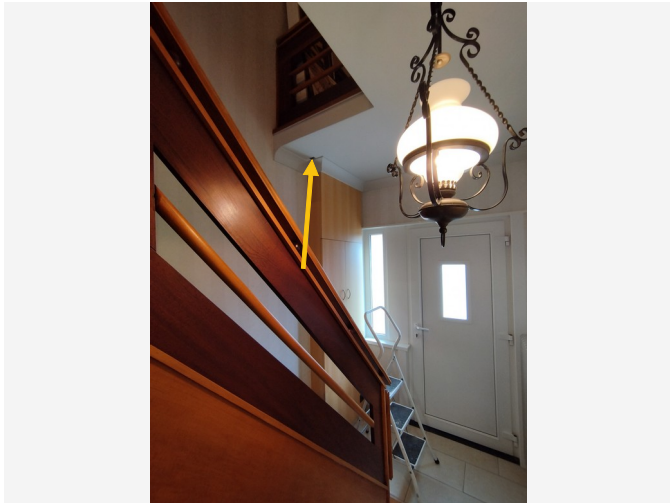
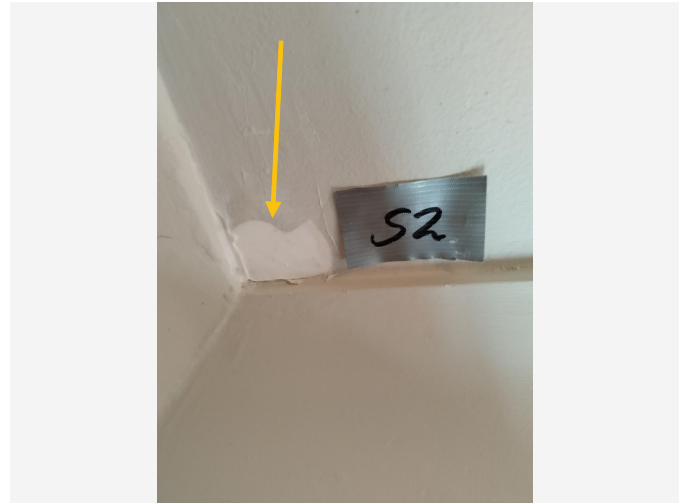
## Fiche 27: Plafondpleister

Geen asbest

| Opmerking | <p>Volgens het inspectieprotocol is een monstername van het pleisterwerk verplicht om dit te identificeren als niet-asbesthoudend.</p> <p>Locatie staalnames: individuele ruimte: eetplaats / natte ruimte: keuken / traphal: gelijkvloers.</p> <p>Alle andere plafonds in de woonst zijn valse plafonds (plaatmateriaal).</p> <p>De vermelde oppervlaktes en volumes betreffen een beredeneerde schatting. Er worden geen rechten verleend aan deze oppervlaktes/volumes. De dikte is een schatting die voorkomt uit de monsterplaatsen en is daarom niet altijd representatief.</p> <p>Er bevinden zich enkele plafonds . Het is niet duidelijk of er pleisterwerk of asbest toepassingen aanwezig zijn achter/op deze valse plafonds, het is aangewezen om bijkomend onderzoek uit te voeren bij werken</p> |

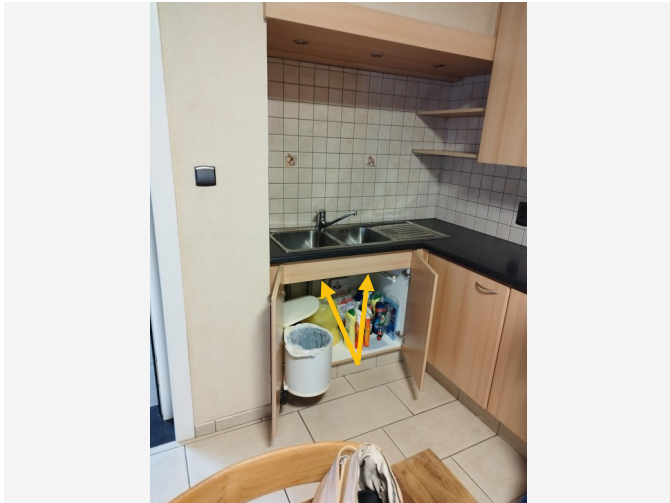
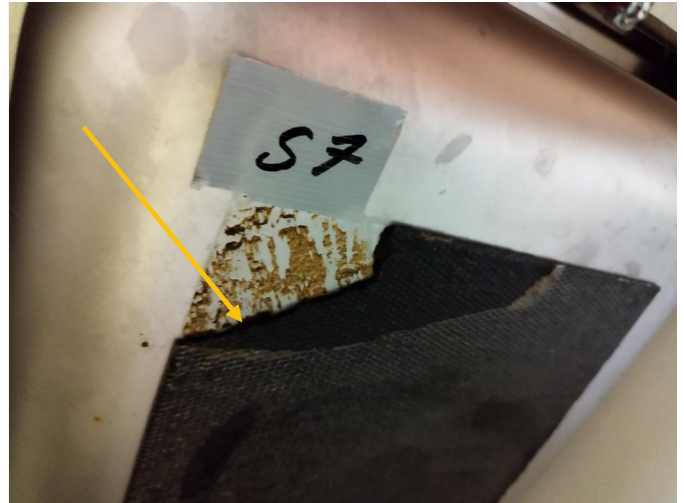
| Opmerking | <p>Verdachte toepassing werd bemonsterd.</p> <p>De vermelde oppervlaktes, diktes en volumes betreffen een beredeneerde schatting. Er worden geen rechten verleend aan deze oppervlaktes/diktes/volumes.</p> |
