# Asbestinventarisatetest

St.-Jozefsplein 39/1, 3980 Tessenderlo-Ham

Attestnummer : 20251102-000102.000

## Zone 1: Appartement 39/1 + Kelderberging 39/1

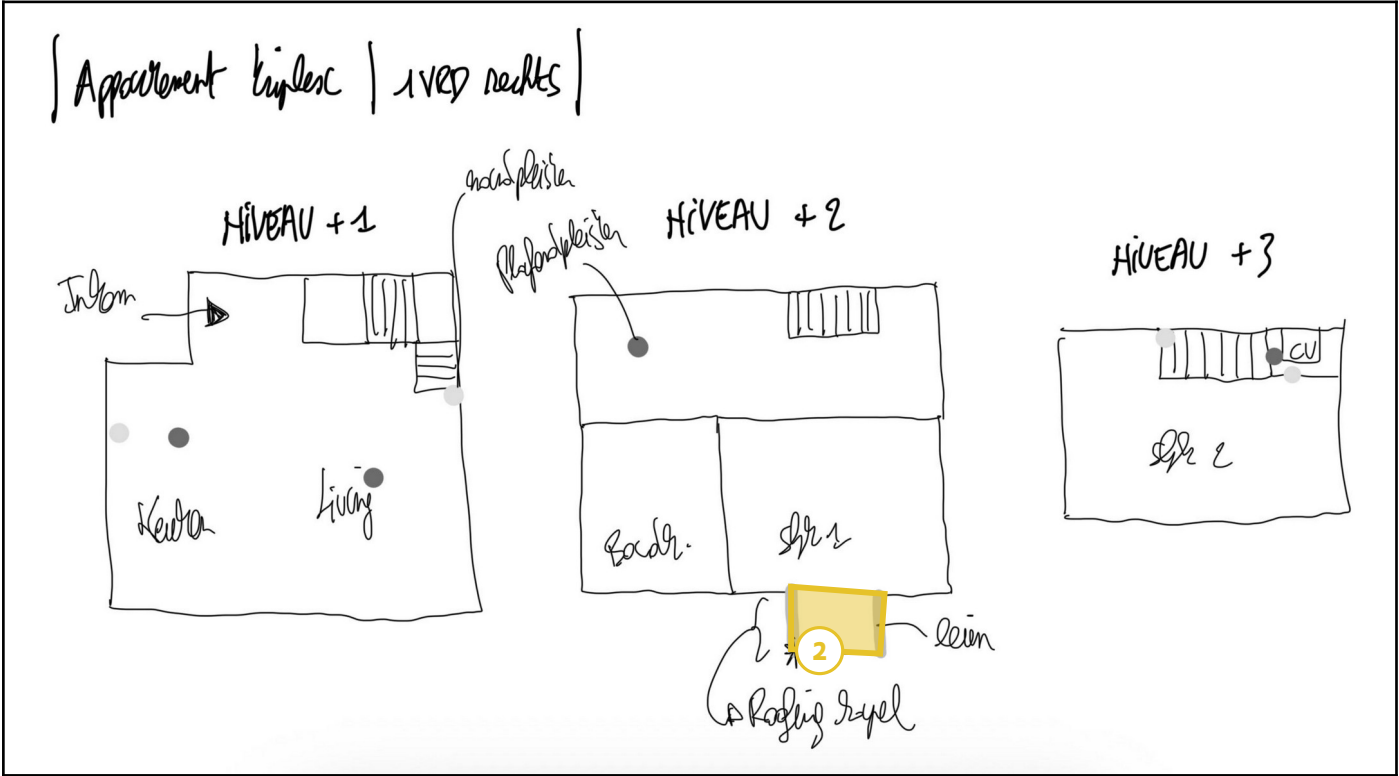
# Plan 1.6: Appartement 39 Bus 1

| Beschrijving | Type | Actie |
|---|---|---|
| 2. Plat dak I (roofing, bitumen, teer) I<br>Asbestverdacht | Asbestmateriaal | Zorgvuldig beheren |

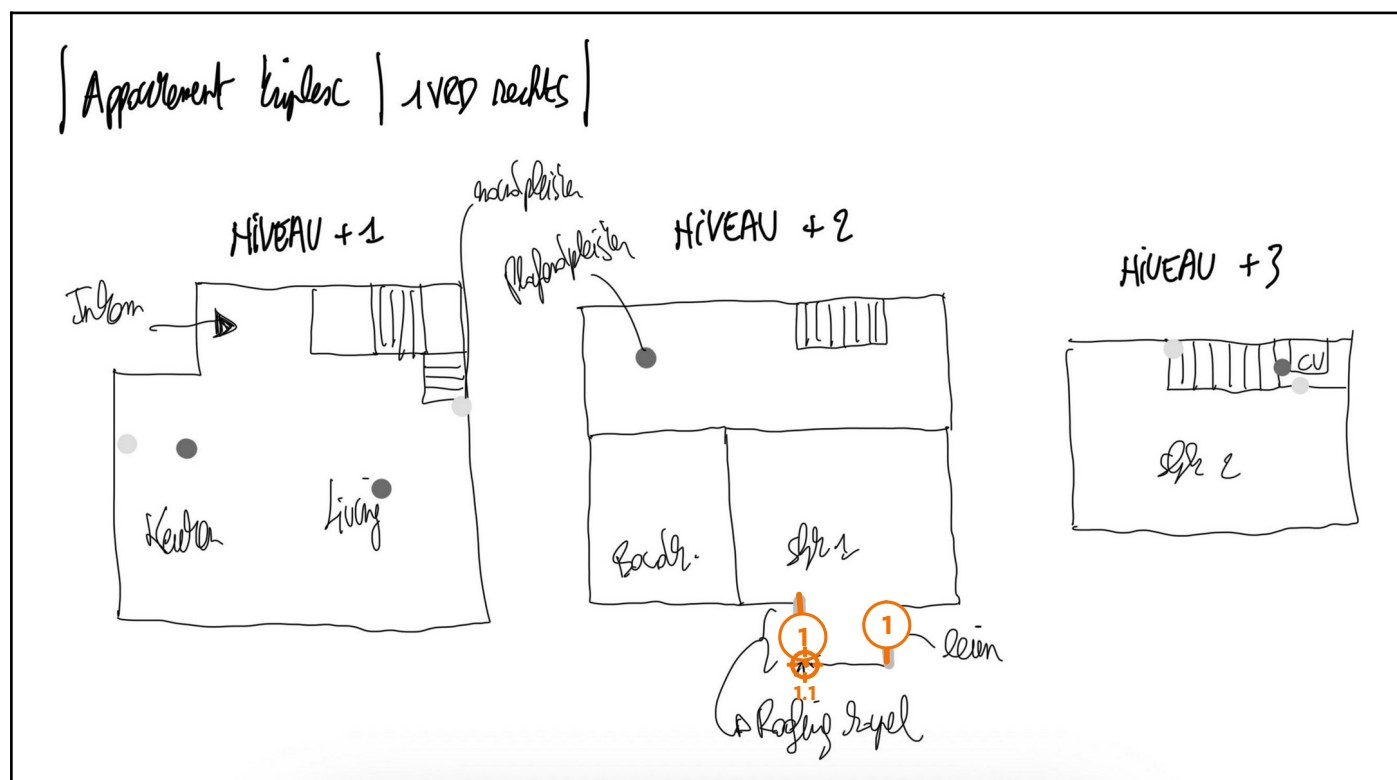
## Plan 1.8: Appartement 39 Bus 1

| Beschrijving | Type | Actie |
|---|---|---|
| 1. Leien Gevel kapel | Asbestmateriaal | <a href="#">Verwijderen</a> |
| 1.1 Code: 3 PS Leien | Puntmonster | - |

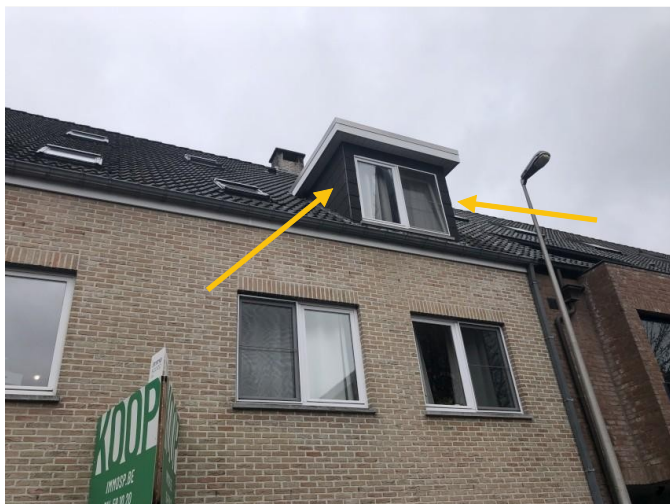
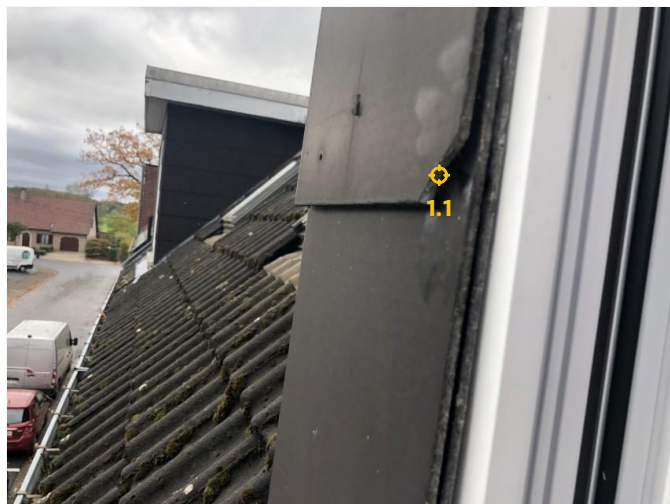
Overzichtsfoto

Detailfoto

Het asbestmateriaal valt onder de mijlpaal van 2034.

| Eindbeoordeling materiaalrisico | Laag materiaalrisico en/of verlaagde kans op vezelvrijgave |

| Toestand van het materiaal | Licht beschadigd, licht verweerd. Intact calciumsilicaatmateriaal of categorie III 'gebondenheid' |

| # | Type | Referentie | Resultaat |
|---|---|---|---|
| 1.1 | Puntmonster | 3 I PS I Leien | Chrysotiel |

| Beschrijving | Leien I Gevel kapel |
| Asbestmateriaal | Dak- en gevelbekleding - Lei, shingle |

- Verwijder dit asbestmateriaal zo snel mogelijk. Volg de toestand goed op.
- Hemelwater dat afspoelt van asbestcement daken of gevels kan asbestdeeltjes bevatten. Gebruik het enkel voor gesloten circuits (bv. spoelen toiletten). Reinig na het vervangen van het dak of de gevel de dakgoten en regenwaterput of -ton om asbesthoudend sediment of slib te verwijderen
- Voer bijkomende staalname(s) uit.

- Eenvoudige handelingen: mag via doe-het-zelf of door werknemer(s) met opleidingsattest eenvoudige handelingen  
Deze toepassing kan door een aannemer / werknemer(s) die over een opleidingsattest eenvoudige handelingen beschikken of door een particulier (doe-het-zelf), verwijderd worden indien er geen verhoogd risico op vrijgave van asbestvezels ontstaat (max. concentratie 0,01 vezels/cm<sup>3</sup> - CODEX Art. VI.3-54).

De toepassing dient voorafgaand te worden gefixeerd/bevochtigd; de individuele elementen dienen zonder machinale werktuigen en zonder breken of gooien een voor een losgemaakt te worden. Deze dienen ten

slotte in gesloten verpakking en daarvoor bestemde asbestzakken weggevoerd te worden naar een erkend afvalpunt (recyclagepark).

In de zone mogen geen derden en/of minderjarigen aanwezig zijn en moet elke betrokken persoon steeds gepaste persoonlijke beschermingsmiddelen (P3-gelaatsmasker + handschoenen) dragen.

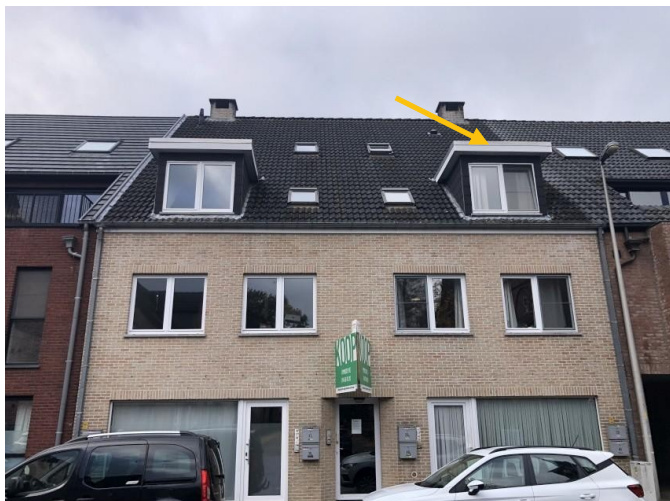
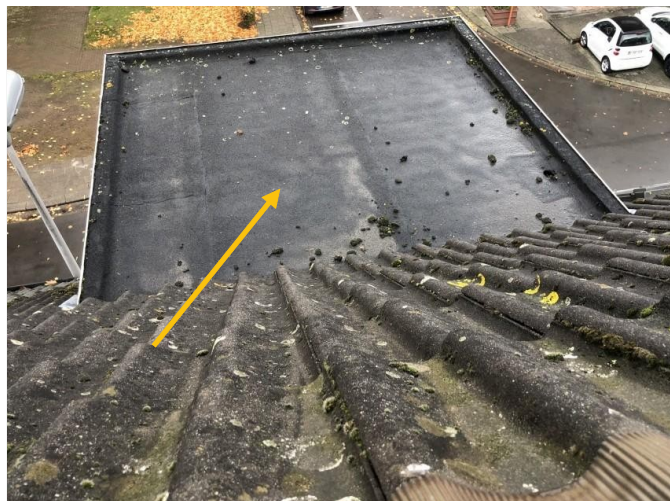
## Fiche 2: Plat dak I (roofing, bitumen, teer) I Asbestverdacht

Overzichtsfoto

Detailfoto

Het asbestmateriaal valt onder de mijlpaal van 2040.

| Eindbeoordeling materiaalarisico | Laag materiaalarisico en/of verlaagde kans op vezelvrijgave |

| Toestand van het materiaal | Licht beschadigd, licht verweerd. Intact calciumsilicaatmateriaal of categorie III 'gebondenheid' |

| Beschrijving | Plat dak I (roofing, bitumen, teer) I Asbestverdacht |

| <p><b>Opmerking</b></p> | <p>De hoeveelheid is een schatting en kan afwijken van de werkelijke toestand.</p> <p>Er werd geen staal genomen van de roofing/bitumen/teer-laag om risico op waterinfiltratie te voorkomen. (Groot risico op structurele gevolgschade, zijnde lekschade)</p> <p>De toplaag, lijmlaag of mogelijks onderliggende lagen kunnen asbesthoudend zijn. Volgens het inspectieprotocol dient deze toepassing beschouwd te worden als asbestverdacht (zijnde asbesthoudend) tot het tegendeel (al dan niet) wordt bewezen.</p> <p>Er is geen volledige / correcte staalname mogelijk van de toplaag inclusief onderliggende lagen bitumen of lijm zonder de toepassing ernstig te beschadigen (met risico op waterinfiltratie).</p> <p>Bij renovatie of werken aan het plat dak dient dit attest voorgelegd te worden aan de aannemer en is er bijkomend destructief onderzoek nodig met staalname van de toplaag en onderliggende lagen alvorens werken uit te voeren aan het plat dak of alvorens een nieuwe laag over de bestaande laag te plaatsen.</p> <p>OVAM verbiedt het breken, afschuren, beschadigen, hergebruiken, insluiten, opnieuw bedekken van asbesthoudende of asbestverdachte materialen (Bron: OVAM: Wat is verboden?).</p> |

- Zorg voor een veilig beheer. Vermijd het beschadigen van het asbestmateriaal. Controleer de toestand jaarlijks op wijzigingen.
- Voer bijkomende staalname(s) uit.

- Eenvoudige handelingen: enkel door erkend asbestverwijderaar  
Om een asbestveilig asbestattest te bekomen volstaat het momenteel om het plat dak veilig en zorgvuldig te beheren. Dit zonder er wijzigingen aan aan te brengen.

Bij wijzigingen, werken aan het plat dak of verwijdering ervan is verdere staalname (labo-analyse) van de toplaag met onderliggende lagen noodzakelijk alvorens deze te verwijderen of alvorens werken uit te voeren aan het materiaal (bijvoorbeeld bij het plaatsen van een nieuwe toplaag).

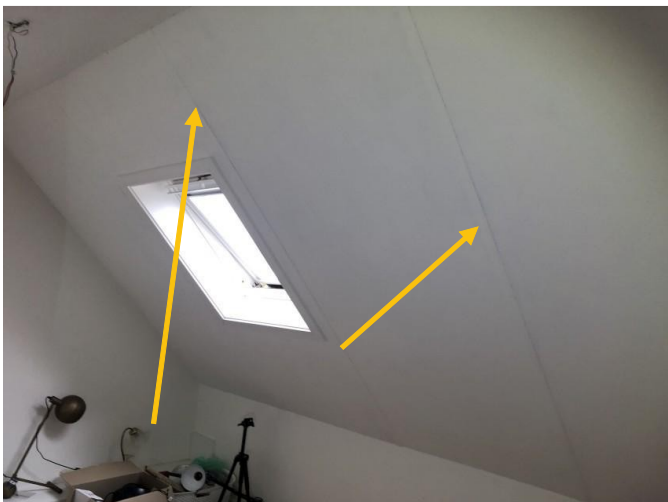
Het dak bestaat uit sandwichpanelen, geïsoleerde dakpannen, de opbouw ervan is niet inspecteerbaar.

Het dak behoort tot de gemeenschappelijke delen van het gebouw.

De aan- of afwezigheid van een onderdak werd gecontroleerd.

Aangezien dit een niet-destructief onderzoek is, kan er geen zekerheid worden gegeven met betrekking tot het volledige onderdak.

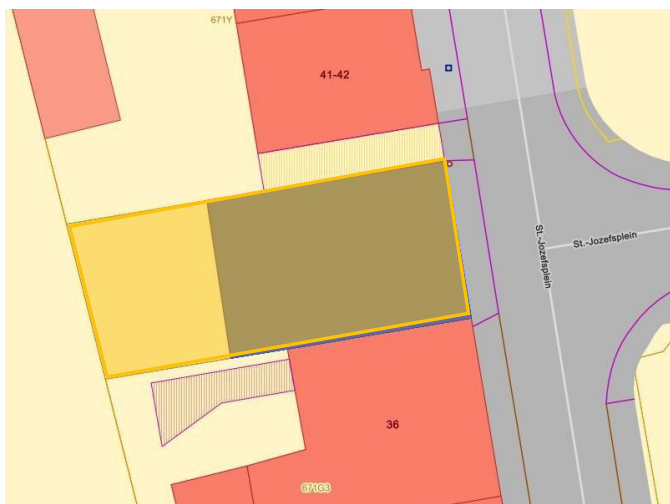
## Fiche 4: Geen onderzoek van de gemeenschappelijke delen

Dit asbestattest bevat geen onderzoek van de gemeenschappelijke delen, de gemeenschappelijk gebruikte delen of van de gemene delen.

Er werd geen opdracht gegeven door de opdrachtgever tot het onderzoeken van de gemeenschappelijke delen. Voor de gemeenschappelijke delen is een apart asbestattest nodig.

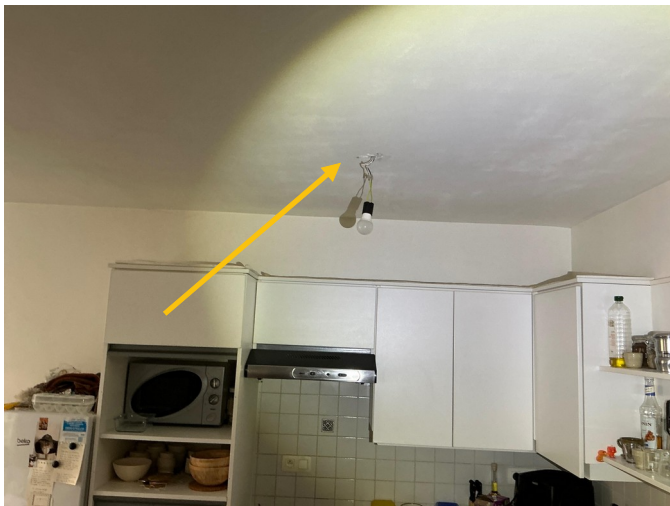
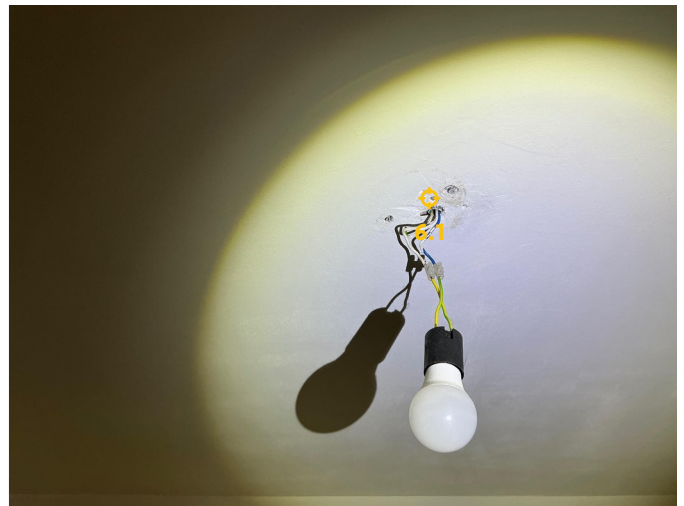
## Fiche 6: Zichtbaar plafondpleisterwerk

Geen asbest

| # | Type | Referentie | Resultaat |
|---|---|---|---|
| 6.1 | Mengmonster | 2 I MS I Plafondpleister | Geen asbest |

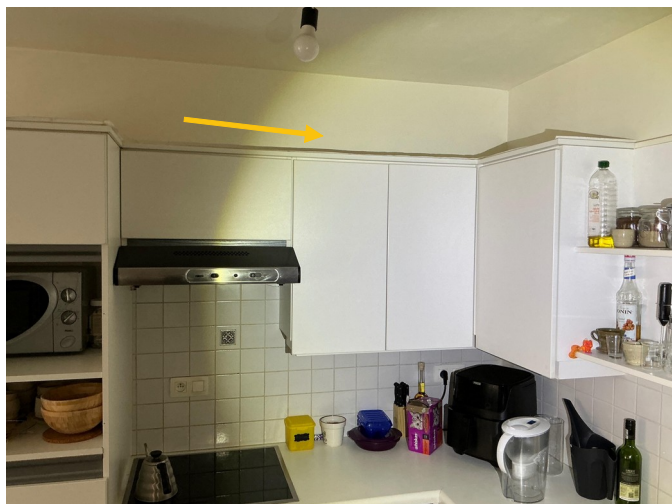
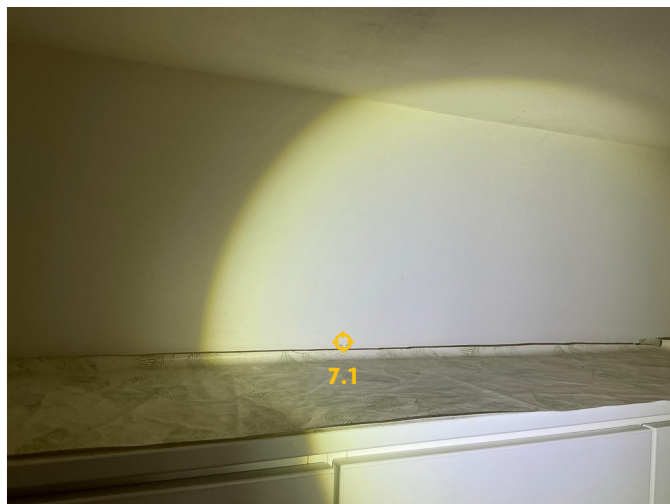
## Fiche 7: Zichtbaar wandpleisterwerk

Geen asbest

| # | Type | Referentie | Resultaat |
|---|---|---|---|
| 7.1 | Mengmonster | 1 I MS I Wandpleister | Geen asbest |
