# Asbestinventarisatetest

Kwadestraat 85, 3450 Geetbets

Attestnummer : 20250725-000253.000

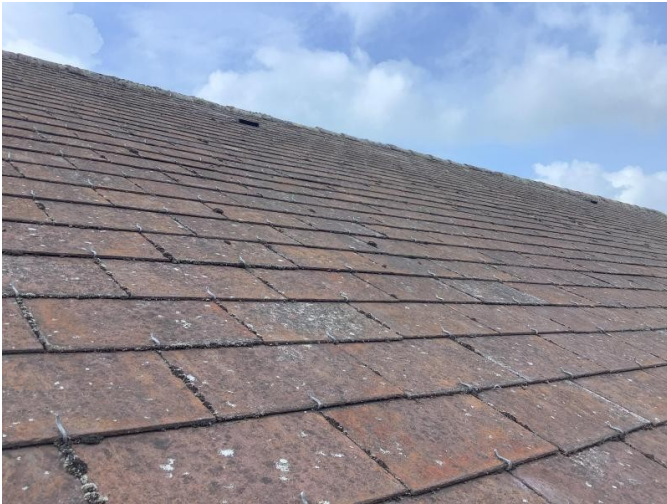
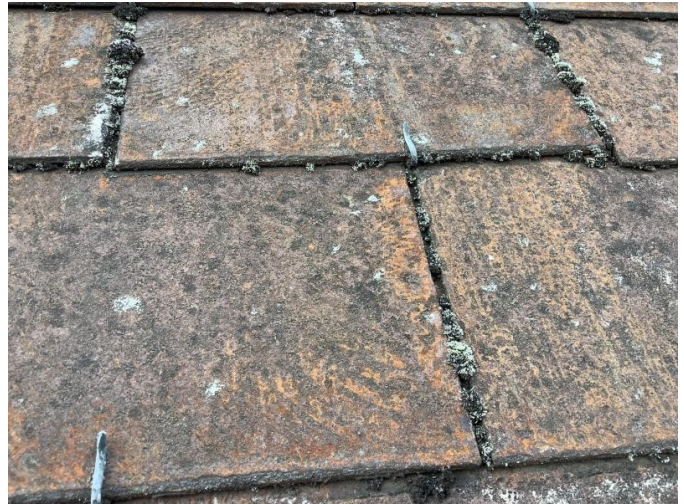
Het asbestmateriaal valt onder de mijlpaal van 2034.

| Eindbeoordeling materiaalrisico | Verhoogd materiaalrisico en/of verhoogde kans op vezelvrijgave |

| Gebondenheid | Categorie 1: hechtgebonden in oorsprong |
| Asbestsoort (vezeltype) | Alleen chrysotiel |
| Asbestconcentratie | Laag (< 50%) |
| Afschermingsgraad van het gehele materiaal | Geheel of deels vrij aan de buitenlucht |
| Toestand van het materiaal | Matig beschadigd, matig verweerd |

| # | Type | Referentie | Resultaat |
|---|---|---|---|
| 1.1 | Puntmonster | 49358/01 | Chrysotiel |

| Beschrijving | Dak hoofdgebouw |
| Asbestmateriaal | Dak- en gevelbekleding - Lei, shingle |
| Hoeveelheid (oppervlakte - aantal) | • 132,00 m <sup>2</sup> - 1 stuk |

Verwijderen

- Zorg voor een veilig beheer. Vermijd het beschadigen van het asbestmateriaal. Controleer de toestand jaarlijks op wijzigingen.
- Verwijder dit asbestmateriaal zo snel mogelijk. Volg de toestand goed op.
- Hemelwater dat afspoelt van asbestcement daken of gevels kan asbestdeeltjes bevatten. Gebruik het enkel voor gesloten circuits (bv. spoelen toiletten). Reinig na het vervangen van het dak of de gevel de dakgoten en regenwaterput of -ton om asbesthoudend sediment of slib te verwijderen

- Eenvoudige handelingen: mag via doe-het-zelf of door werknemer(s) met opleidingsattest eenvoudige handelingen  
Wij adviseren om dit te laten verwijderen door een aannemer.  
De toepassing voor en tijdens het verwijderen steeds goed bevochtigen en/of fixeren.  
Het afval op een correcte manier afvoeren en verpakken.

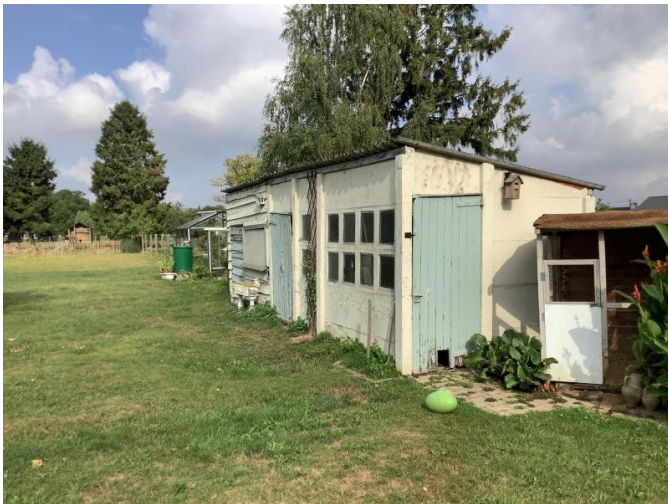
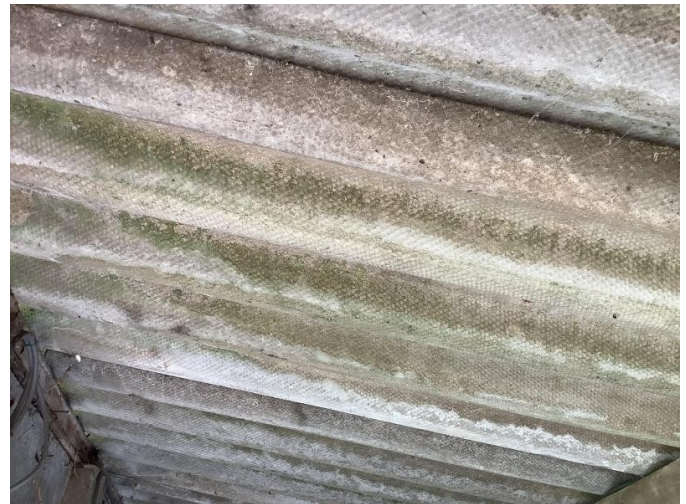
Het asbestmateriaal valt onder de mijlpaal van 2034.

| Eindbeoordeling materiaalrisico | Verhoogd materiaalrisico en/of verhoogde kans op vezelvrijgave |

| Asbestsoort (vezeltype) | Crocidoliet aanwezig |
| Toestand van het materiaal | Matig beschadigd, matig verweerd |

| Beschrijving | Dak tuinbrging |
| Asbestmateriaal | Dak- en gevelbekleding - Golfplaat |
| Hoeveelheid (oppervlakte - aantal) | • 25,00 m <sup>2</sup> - 1 stuk |

Verwijderen

- Zorg voor een veilig beheer. Vermijd het beschadigen van het asbestmateriaal. Controleer de toestand jaarlijks op wijzigingen.
- Verwijder dit asbestmateriaal zo snel mogelijk. Volg de toestand goed op.
- Hemelwater dat afspoelt van asbestcement daken of gevels kan asbestdeeltjes bevatten. Gebruik het enkel voor gesloten circuits (bv. spoelen toiletten). Reinig na het vervangen van het dak of de gevel de dakgoten en regenwaterput of -ton om asbesthoudend sediment of slib te verwijderen
- Voer bijkomende staalname(s) uit.

- Eenvoudige handelingen: mag via doe-het-zelf of door werknemer(s) met opleidingsattest eenvoudige handelingen  
Wij adviseren om dit te laten verwijderen door een aannemer.

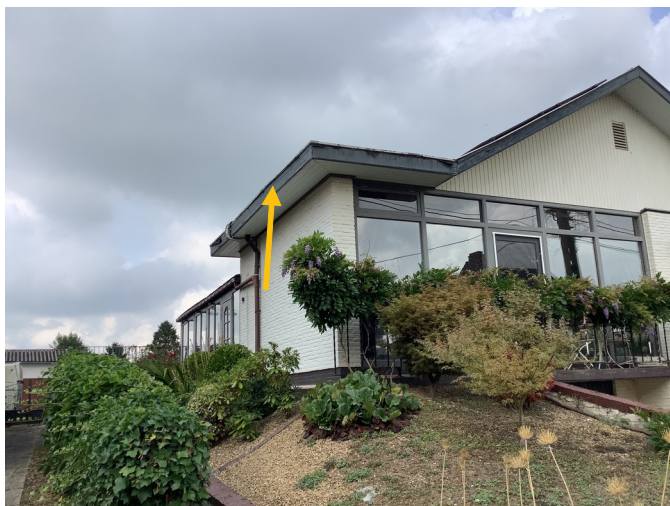
**Reden:** Het te onderzoeken materiaal situeert zich hoger dan 3,50 m te rekenen vanaf een veilige ondergrond

**Uitleg van de asbestdeskundige:** Plat onmogelijk te inspecteren, hoger dan 3,5 m.

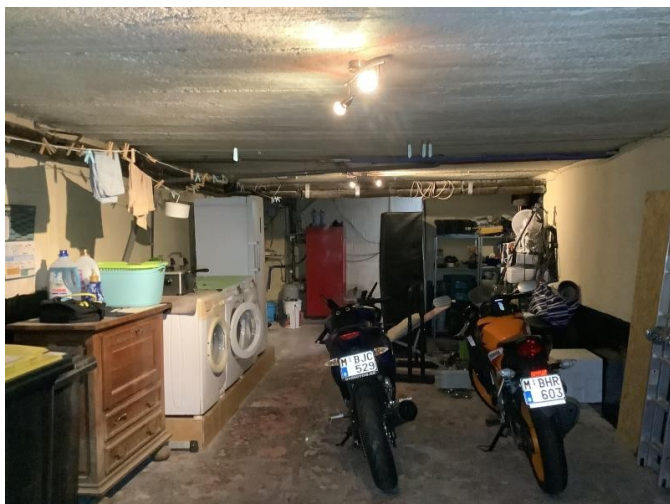
Geen asbestverdachte materialen waargenomen.

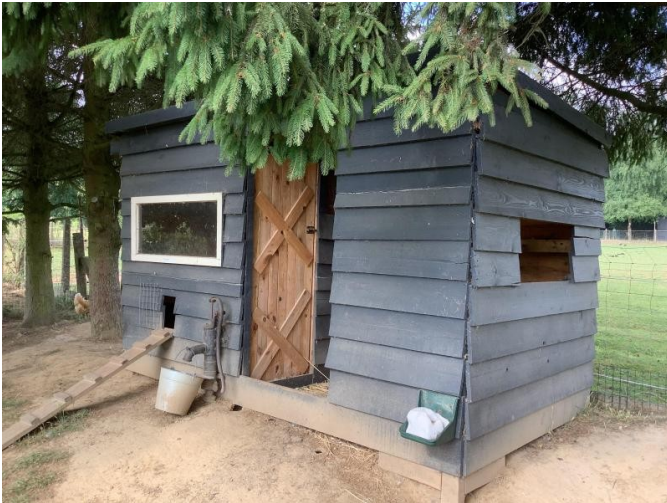
## Fiche 5: Kippenhok achteraan links

Geen asbestverdachte materialen waargenomen.

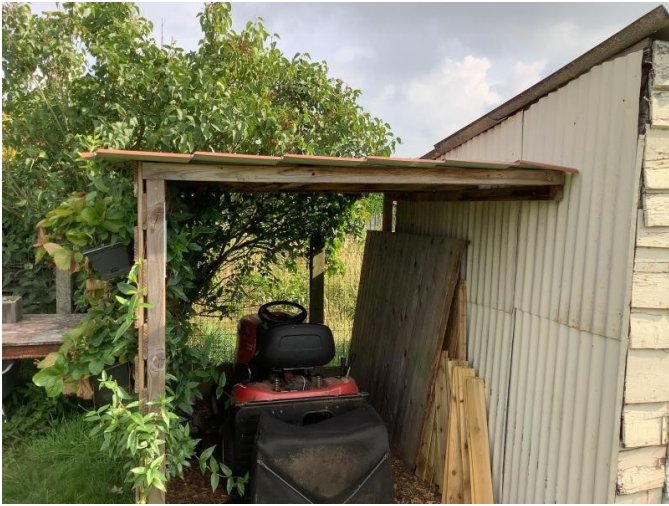
Geen asbestverdachte materialen waargenomen.

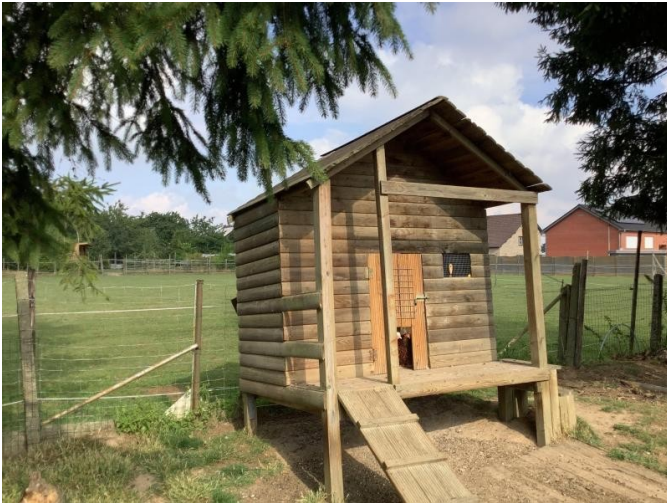
Geen asbestverdachte materialen waargenomen.

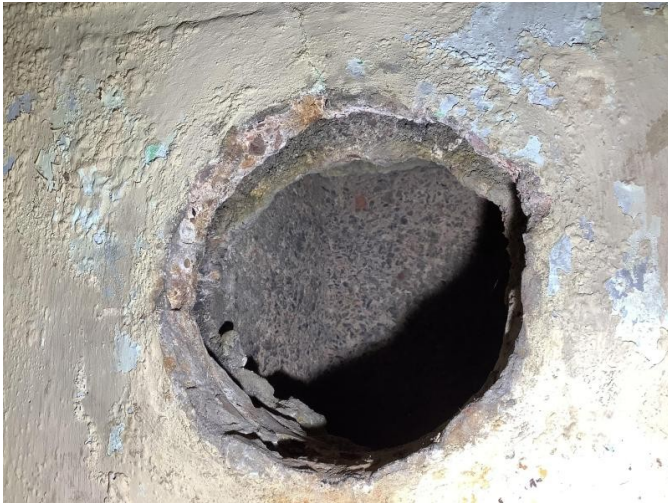
Binnenzijde schouw is opgebouwd uit cementstenen.

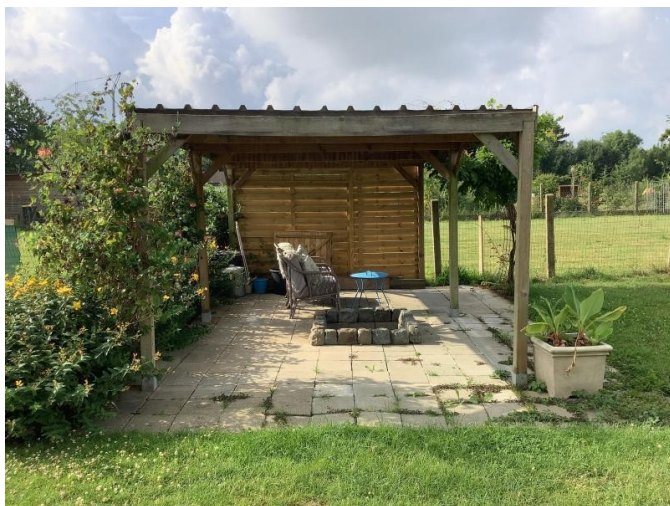
Geen asbestverdachte materialen waargenomen.

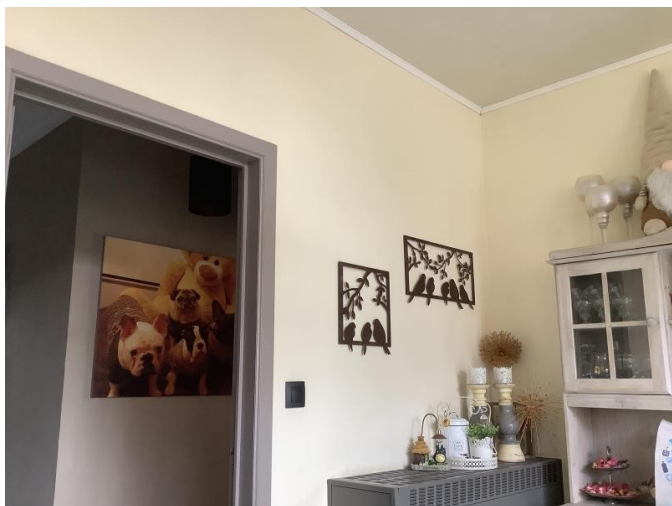
Houtsceletbouw, alle muren zijn afgewerkt met gipskartonplaten.

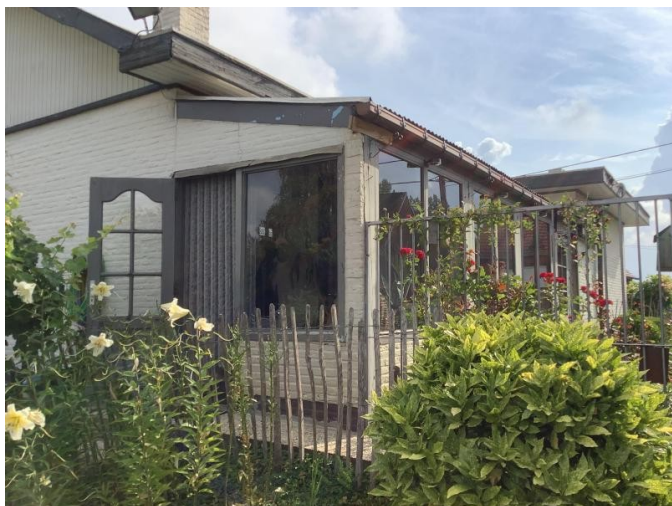
Geen asbestverdachte materialen waargenomen.

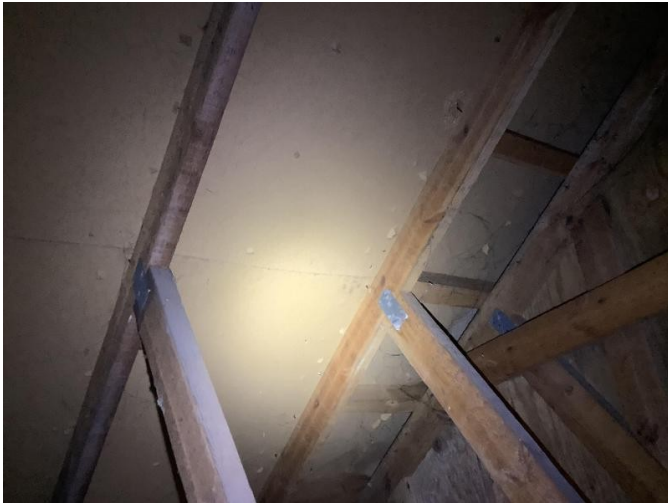
Onderdak bestaat uit vezelplaten.

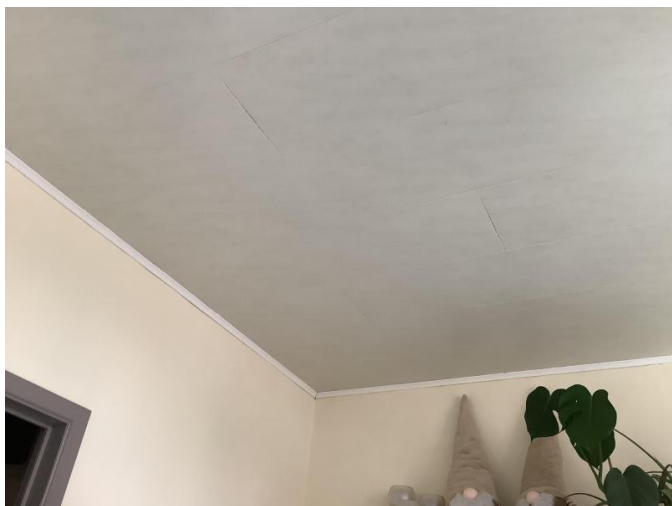
Alle plafonds zijn valse plafonds zijn geplaatst in gipskartonplaten en plastic.
