# Asbestinventarisatetest

St.-Jozefsplein 39, 3980 Tessenderlo-Ham

Attestnummer : **20251102-000135.000**

Uitgegeven op : **02.11.2025**

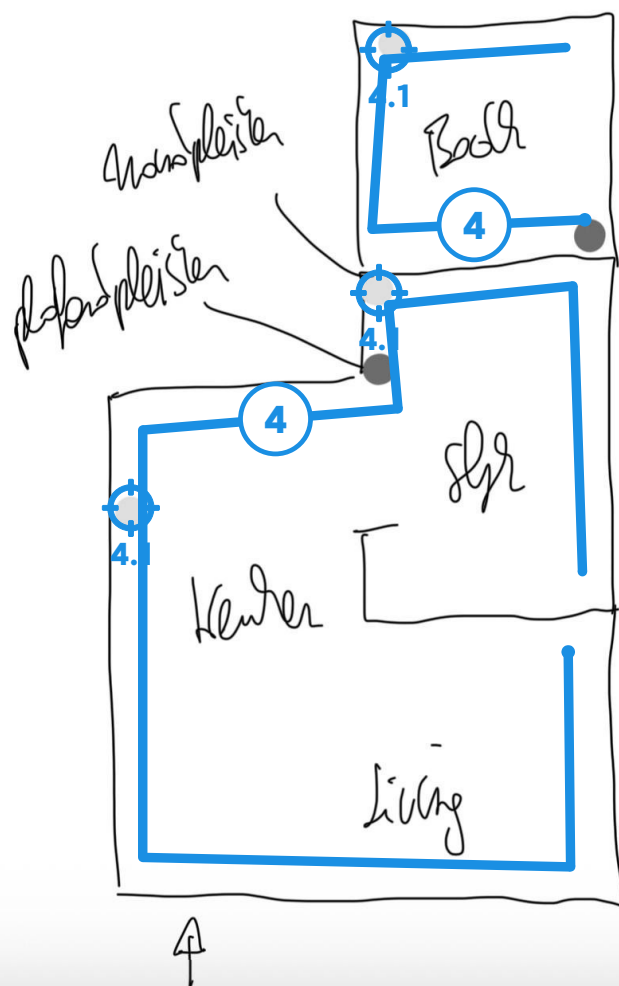
## Plan 1.3: Appartement 39

| Beschrijving | Type | Actie |
|---|---|---|
| 4. Zichtbaar wandpleisterwerk | Geen asbest | - |
| 4.1 Code: 1 MS Wandpleister | Mengmonster | - |

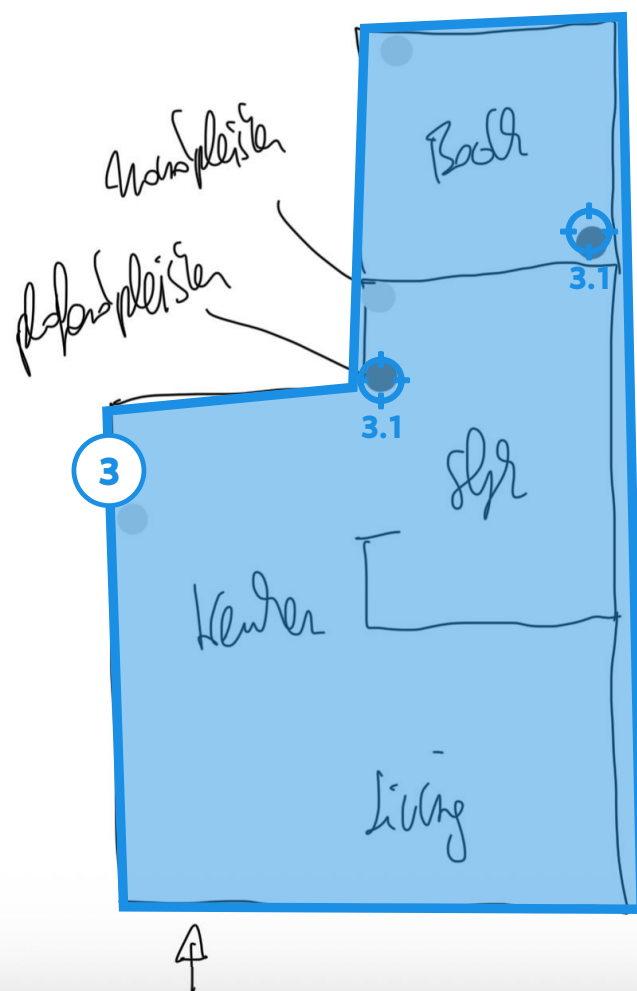
## Plan 1.4: Appartement 39

| Beschrijving | Type | Actie |
|---|---|---|
| 3. Zichtbaar plafondpleisterwerk | Geen asbest | - |
| 3.1 Code: 2 MS Plafondpleister | Mengmonster | - |

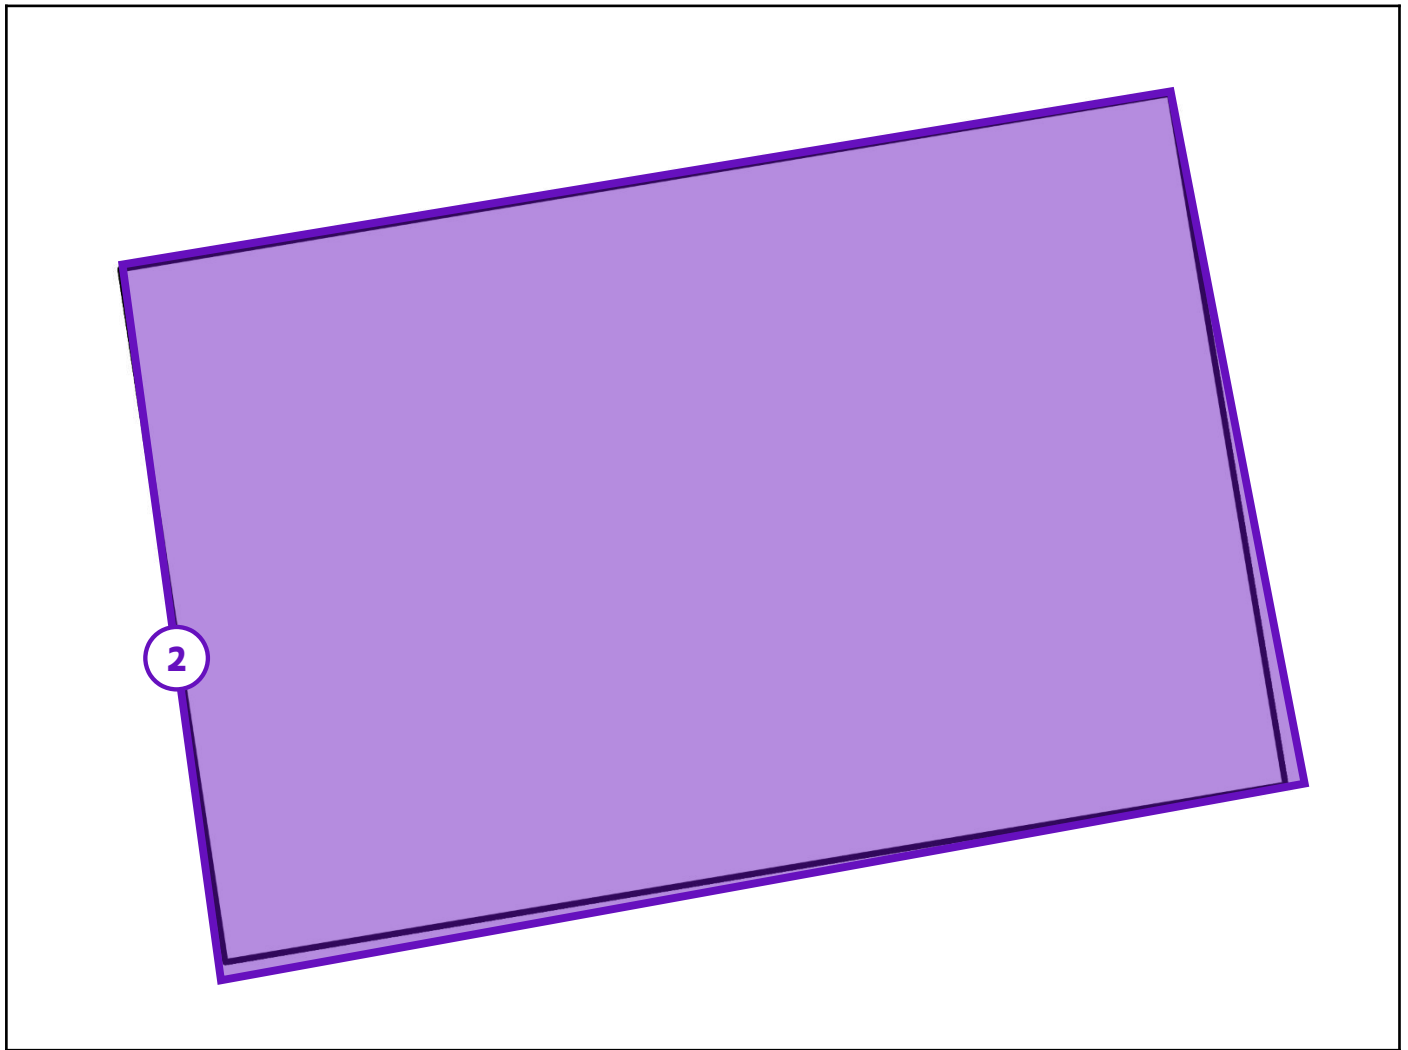
## Plan 1.5: Appartement 39 + Kelderberging 39 plan

| Beschrijving | Type | Actie |
|---|---|---|
| 2. Niet-destructief en geen aanvullend onderzoek | Advies | - |

Dit asbestattest betreft een niet-destructief en een niet-aanvullend onderzoek zoals dit in het inspectieprotocol bepaald wordt. Dit onderzoek omvat enkel de inspectie van asbestverdachte materialen die waarneembaar zijn. Materialen zijn waarneembaar als men ze kan onderzoeken met niet-destructieve handelingen, dit wil zeggen zonder andere afdekkende materialen te beschadigen of te demonteren.

Er kan geen uitspraak worden gedaan over de ruimte / opbouw achter of van valse wanden en plafonds. Achter valse wanden en plafonds kunnen zich asbestverdachte toepassingen bevinden. Valse wanden en plafonds kunnen tevens (deels) uit asbesthoudende materialen bestaan. De valse wanden en plafonds werden niet-destructief en auditief onderzocht tijdens het plaatsbezoek, er konden geen afwijkingen waargenomen worden (tenzij anders vermeld in dit asbestattest). Om hierin volledig uitsluitel te bieden, kan dit enkel door aanvullend destructief onderzoek.

Onderliggende lagen / lijmlagen van vloer- en muurbekleding (vloeren, tegels, etc.), (onderliggende) mastiek en kit aan ramen, deuren, glas, profielen, leidingen etc. kunnen asbesthoudend zijn. Er kunnen verschillende kitlagen over elkaar geplaatst zijn. Er kan zich steeds oude asbesthoudende kit / mastiek bevinden achter vernieuwde (soepele) lagen kit.

Aanwezige afvoeren, schouwen, ventilatiekanalen etc. kunnen asbesthoudende buizen bevatten.

Het is aan te raden om bij renovatie steeds aanvullend destructief onderzoek te laten uitvoeren.

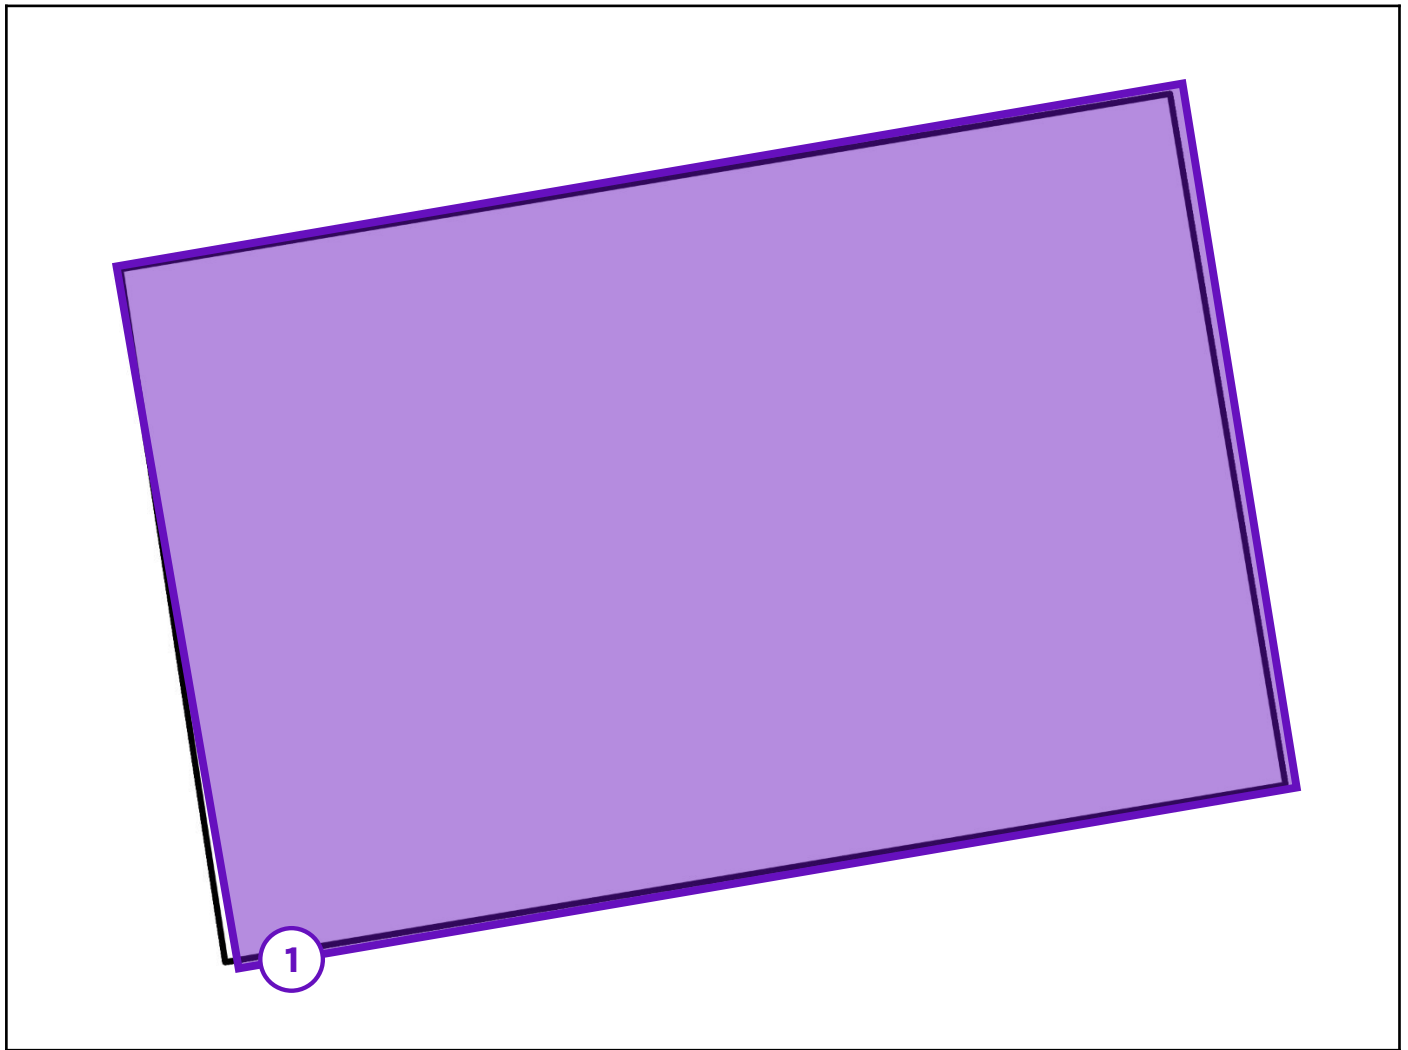
## Plan 1.6: Appartement 39 + Kelderberging 39 plan

| Beschrijving | Type | Actie |
|---|---|---|
| 1. Geen onderzoek van de gemeenschappelijke delen | Advies | - |

Dit asbestattest bevat geen onderzoek van de gemeenschappelijke delen, de gemeenschappelijk gebruikte delen of van de gemene delen.

Er werd geen opdracht gegeven door de opdrachtgever tot het onderzoeken van de gemeenschappelijke delen. Voor de gemeenschappelijke delen is een apart asbestattest nodig.

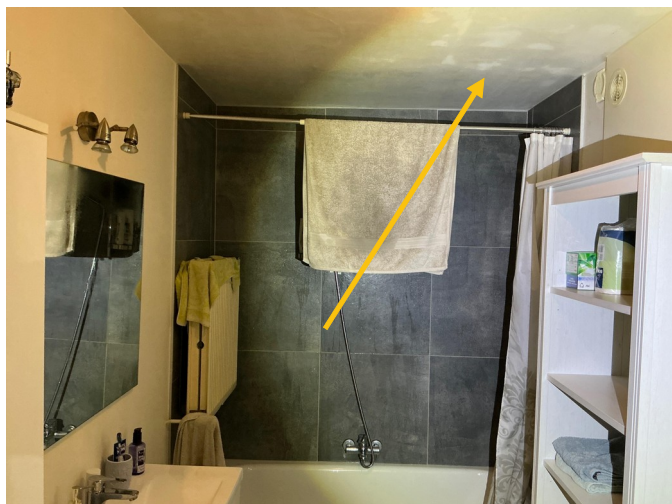
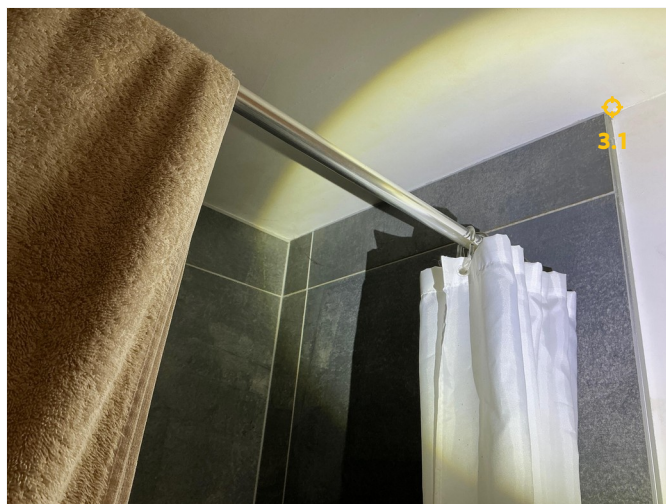
## Fiche 3: Zichtbaar plafondpleisterwerk

Geen asbest

### Conclusie

| # | Type | Referentie | Resultaat |
|---|---|---|---|
| 3.1 | Mengmonster | 2 I MS I Plafondpleister | Geen asbest |

| Bindmiddel van materiaal | Gips - kalk |
| Gebondenheid op basis van bindmiddel | Niet-hechtgebonden |
| Hoeveelheid (oppervlakte - dikte - aantal) | <ul style="list-style-type: none"> <li>32,00 m<sup>2</sup> - 1,00 cm - 1 stuk</li> </ul> |

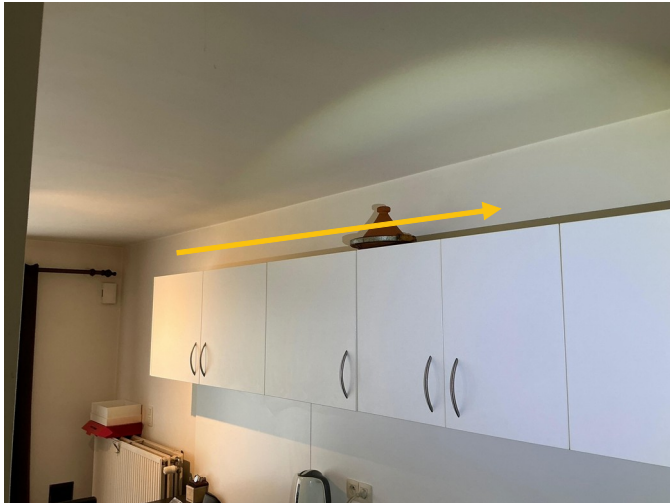
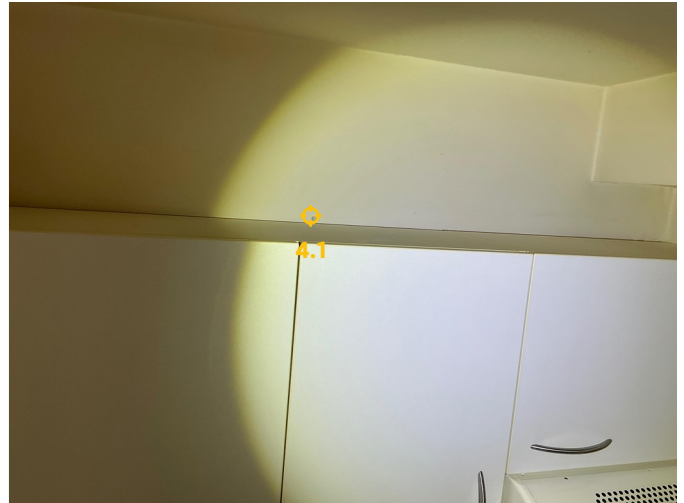
## Fiche 4: Zichtbaar wandpleisterwerk

Geen asbest

### Conclusie

| # | Type | Referentie | Resultaat |
|---|---|---|---|
| 4.1 | Mengmonster | 1 MS Wandpleister | Geen asbest |

| Bindmiddel van materiaal | Gips - kalk |
| Gebondenheid op basis van bindmiddel | Niet-hechtgebonden |
| Hoeveelheid (oppervlakte - dikte - aantal) | • 28,00 m <sup>2</sup> - 1,00 cm - 1 stuk |
