# Asbestinventarisatetest

St.-Jozefsplein 40, 3980 Tessenderlo-Ham

Attestnummer : **20251102-000122.000**

Uitgegeven op : **02.11.2025**

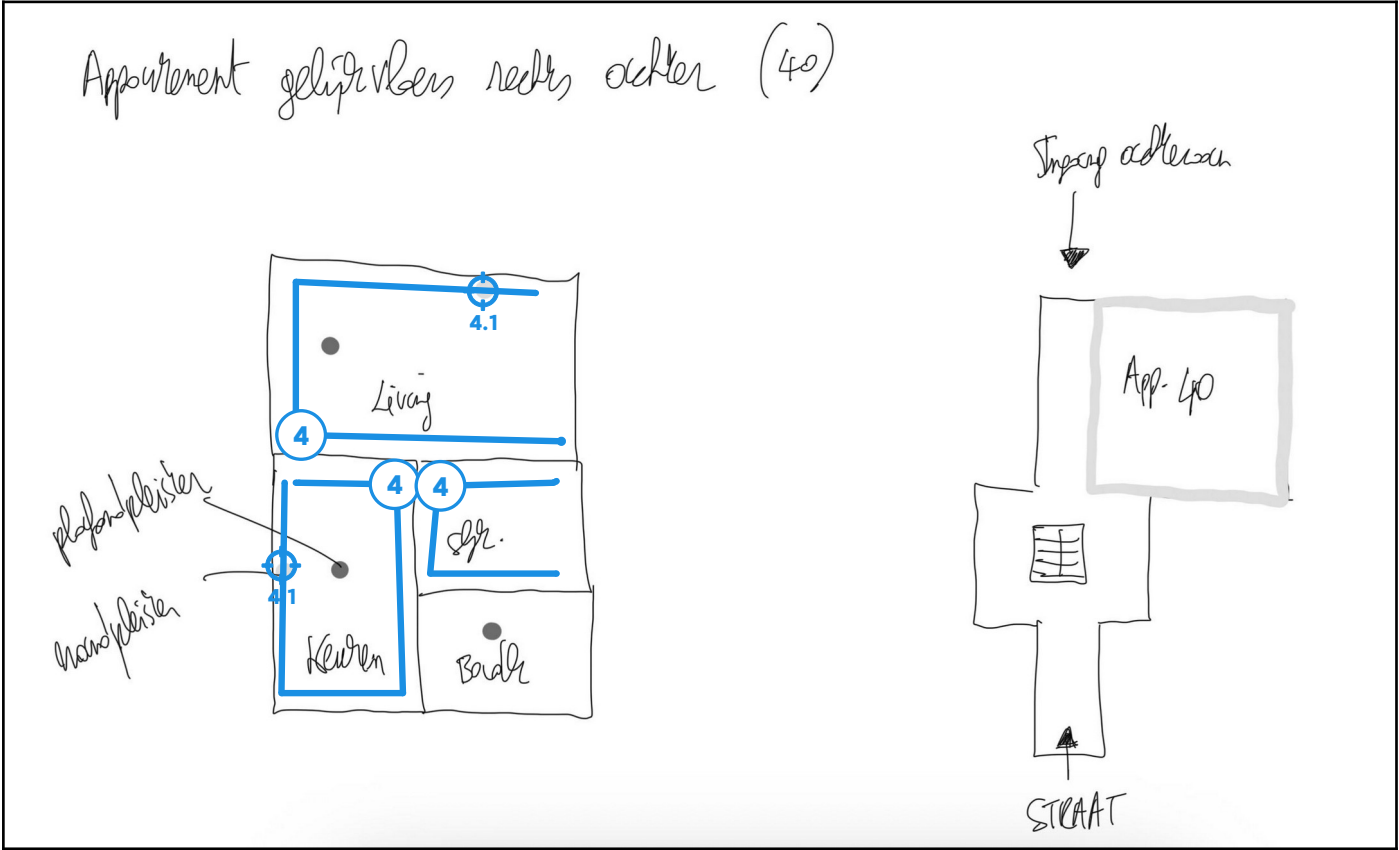
# Plan 1.3: Appartement 40

| Beschrijving | Type | Actie |
|---|---|---|
| 4. Zichtbaar wandpleisterwerk | Geen asbest | - |
| 4.1 Code: 1 MS Wandpleister | Mengmonster | - |

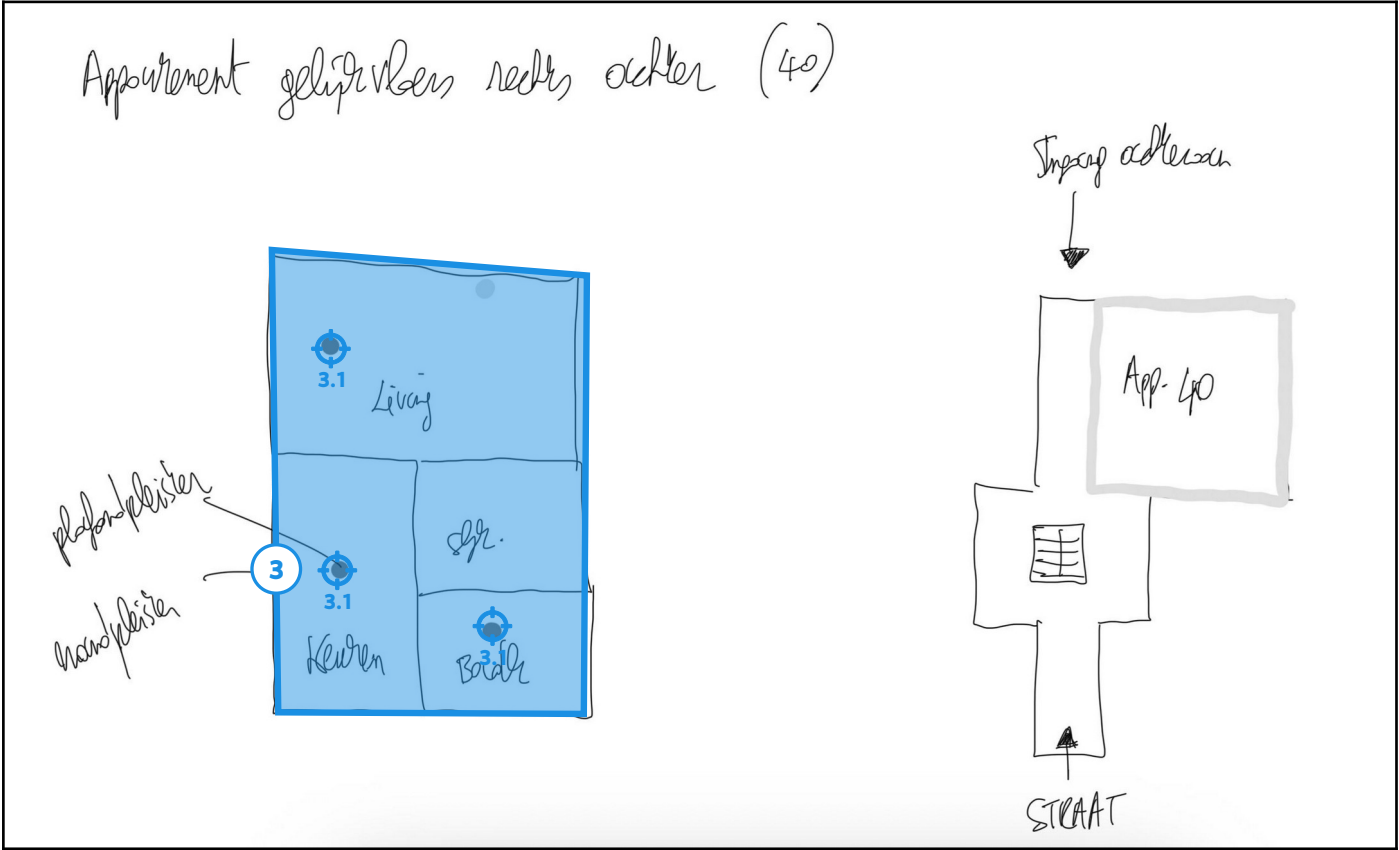
# Plan 1.4: Appartement 40

| Beschrijving | Type | Actie |
|---|---|---|
| 3. Zichtbaar plafondpleisterwerk | Geen asbest | - |
| 3.1 Code: 2 MS Plafondpleister | Mengmonster | - |

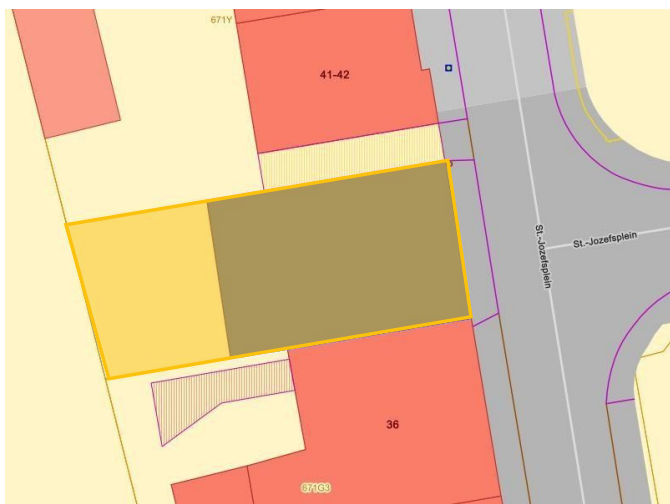
## Fiche 2: Geen onderzoek van de gemeenschappelijke delen

Dit asbestattest bevat geen onderzoek van de gemeenschappelijke delen, de gemeenschappelijk gebruikte delen of van de gemene delen.

Er werd geen opdracht gegeven door de opdrachtgever tot het onderzoeken van de gemeenschappelijke delen. Voor de gemeenschappelijke delen is een apart asbestattest nodig.

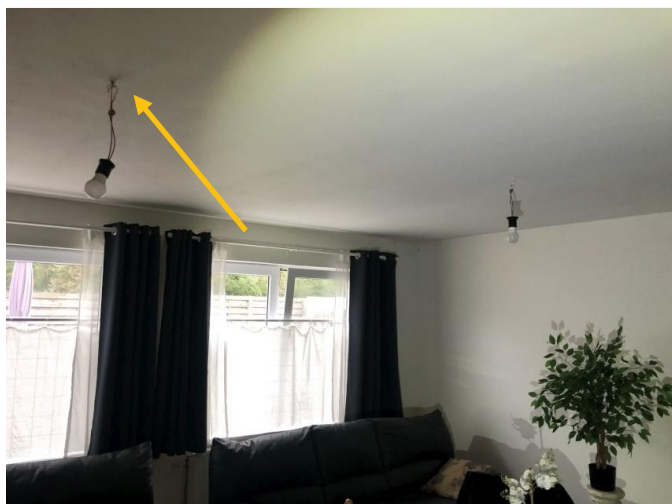
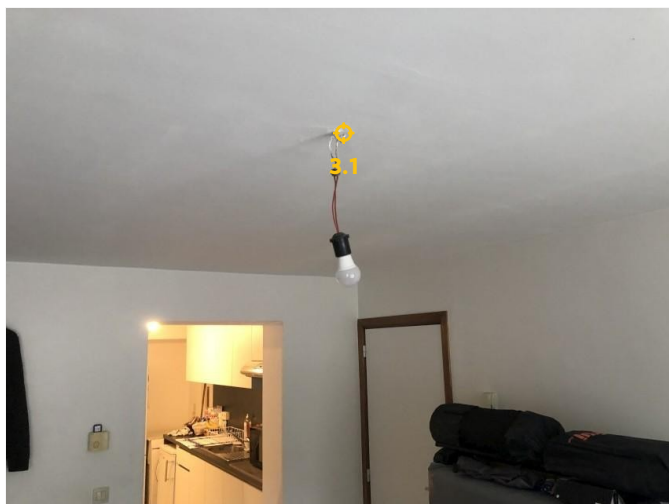
## Fiche 3: Zichtbaar plafondpleisterwerk

Geen asbest

### Conclusie

| # | Type | Referentie | Resultaat |
|---|---|---|---|
| 3.1 | Mengmonster | 2 I MS I Plafondpleister | Geen asbest |

| Beschrijving | Zichtbaar plafondpleisterwerk |
| Bindmiddel van materiaal | Gips - kalk |
| Gebondenheid op basis van bindmiddel | Niet-hechtgebonden |

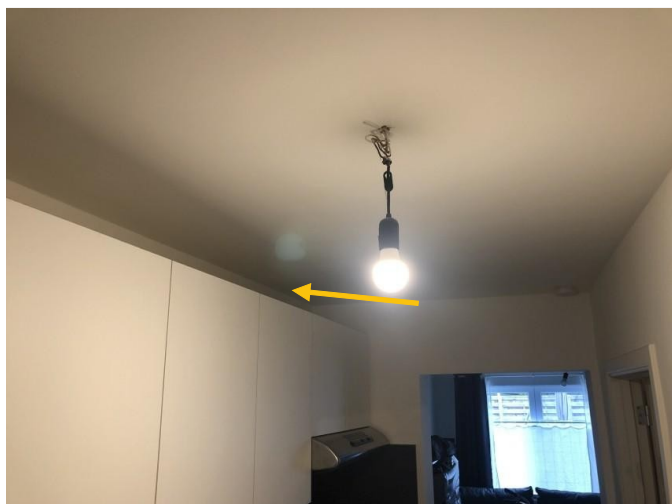
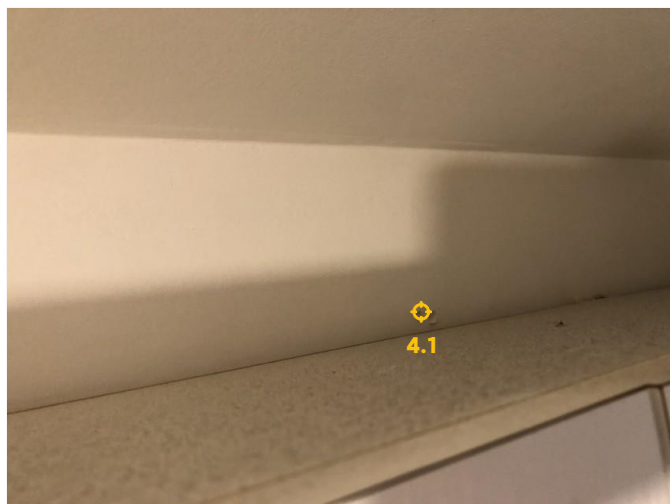
## Fiche 4: Zichtbaar wandpleisterwerk

Geen asbest

### Conclusie

| # | Type | Referentie | Resultaat |
|---|---|---|---|
| 4.1 | Mengmonster | 1 MS Wandpleister | Geen asbest |

| Beschrijving | Zichtbaar wandpleisterwerk |
| Bindmiddel van materiaal | Gips - kalk |
| Gebondenheid op basis van bindmiddel | Niet-hechtgebonden |
