# Asbestinventarisatetest

Hangarstraat 2/1, 2400 Mol

Attestnummer : 20251009-000159.000

**Asbestveilig** (maar mogelijk niet asbestvrij)

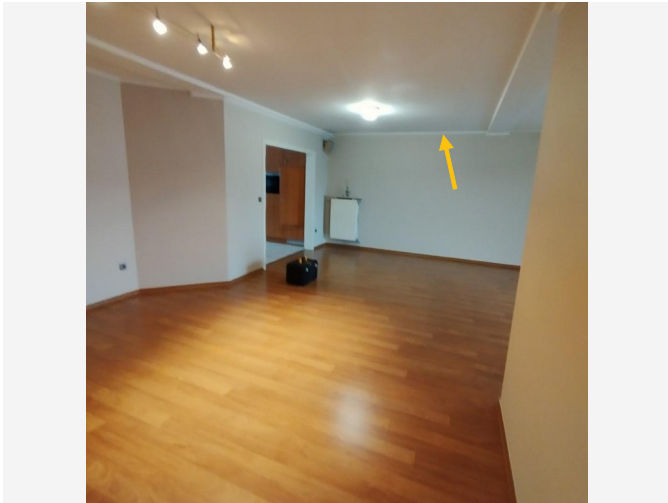
Het betreft een prefab sierlijst uit gips. Niet verdacht.

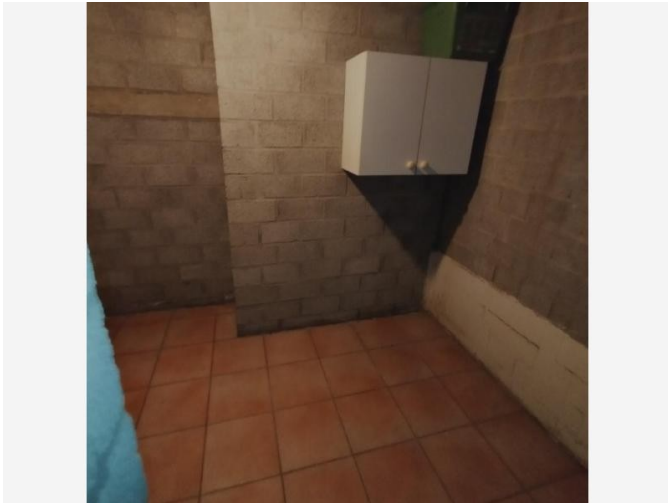
Geen verdachte toepassingen aangetroffen.

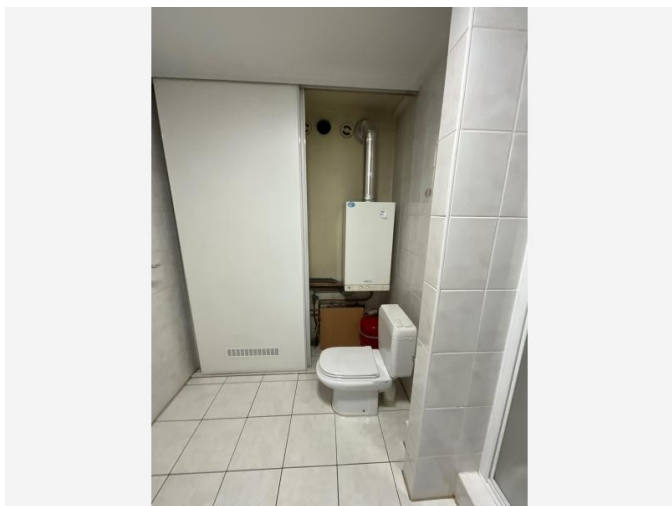
Staat niet op de lijst met verdachte toestellen. Zie bijlage. Niet verdacht. (tot '83 asbest gebruik bij viessmann)

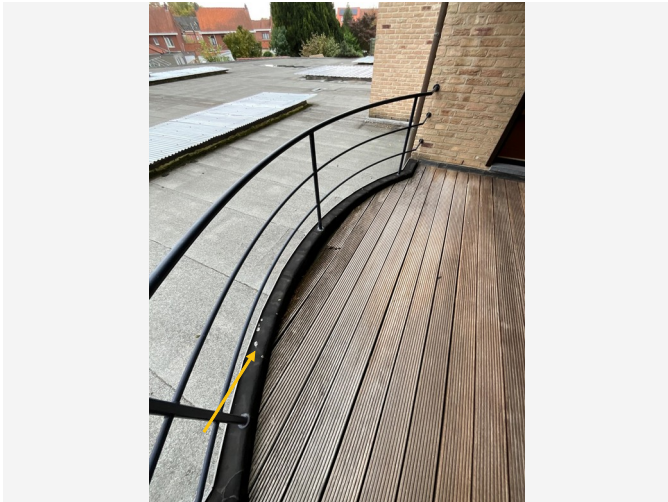
## Fiche 4: Roofing/epdm plat dak (niet verdacht - factuurbewijs)

Epdm is niet verdacht .

Het is niet duidelijk of er asbestverdachte onderlagen aanwezig. Het is aangewezen om extra controle uit te voeren bij eventuele renovatiewerken. De vermelde oppervlaktes, diktes en volumes betreffen een beredeneerde schatting. Er worden geen rechten verleend aan deze oppervlaktes/diktes/volumes.

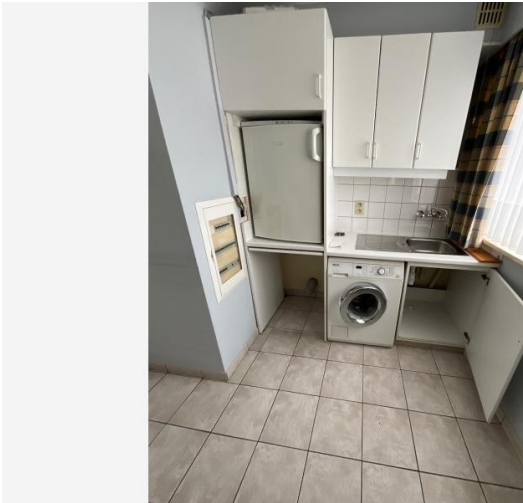
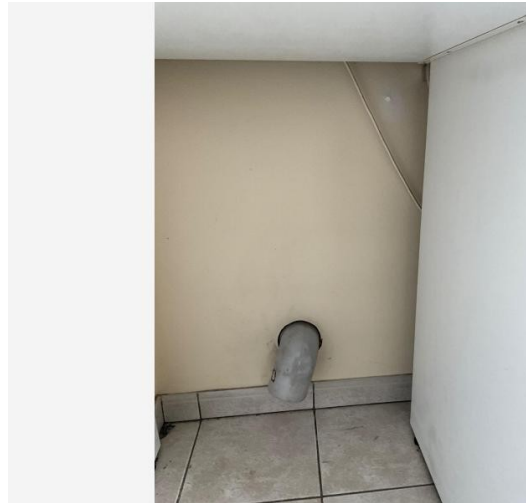
## Fiche 5: Muurpleister

Geen asbest

| # | Type | Referentie | Resultaat |
|---|---|---|---|
| 5.1 | Mengmonster | plm | Geen asbest |

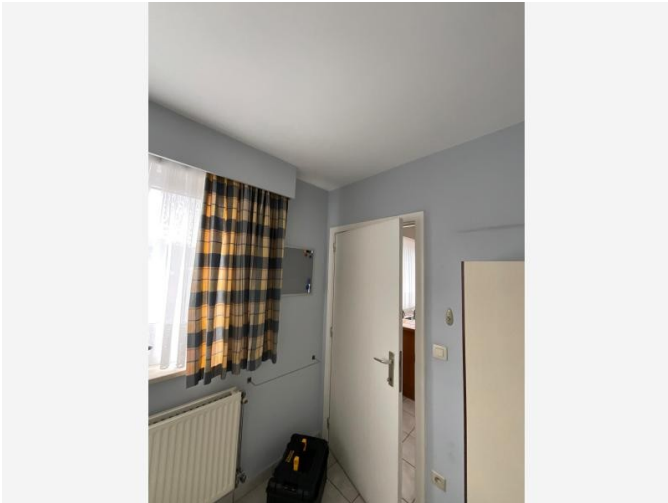
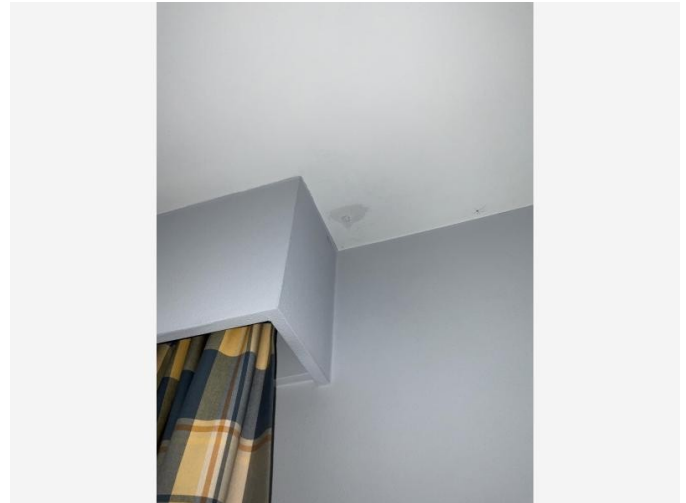
## Fiche 6: Plafondpleister

Geen asbest

| # | Type | Referentie | Resultaat |
|---|---|---|---|
| 6.1 | Mengmonster | plpl | Geen asbest |

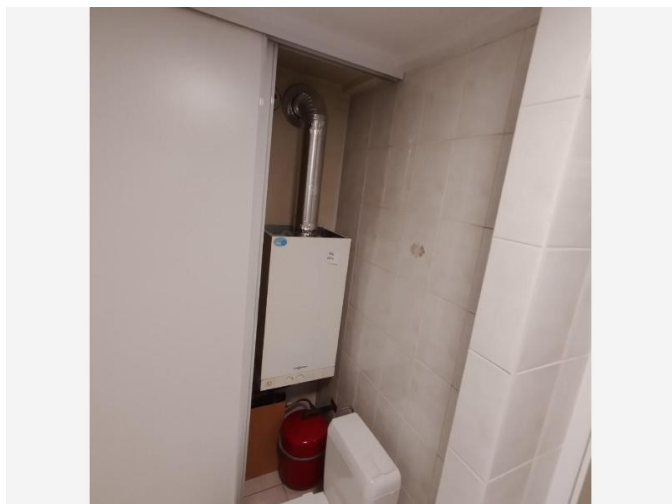
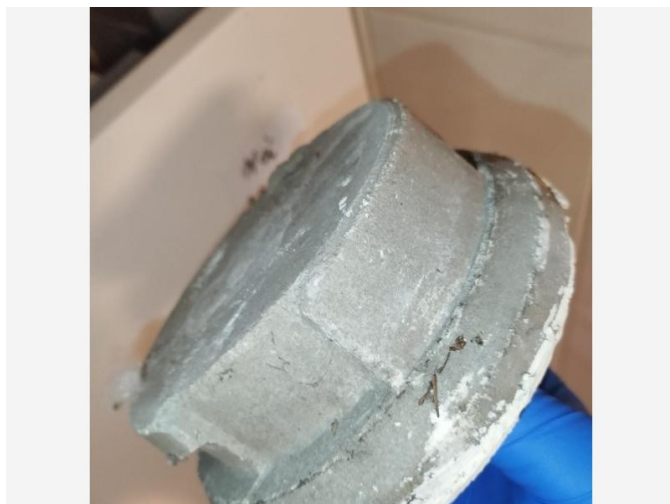
## Fiche 7: Roetluikje (Staalname)

Geen asbest

| # | Type | Referentie | Resultaat |
|---|---|---|---|
| 7.1 | Puntmonster | Roetluik | Geen asbest |
