# Asbestinventarisatattest

Nieuwedijk 12, 2480 Dessel

Attestnummer : 20251008-000189.001

Uitgegeven op : 28.10.2025

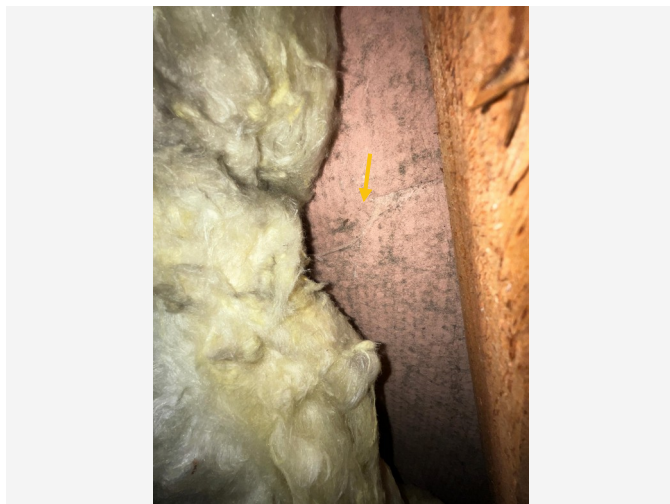
Het asbestmateriaal valt onder de mijlpaal van 2040.

| Eindbeoordeling materiaalrisico | Laag materiaalrisico en/of verlaagde kans op vezelvrijgave |
| Opmerking | onderdakplaten zitten tussen de dakbedekking en constructiebalken |

| Toestand van het materiaal | Licht beschadigd, licht verweerd. Intact calciumsilicaatmateriaal of categorie III 'gebondenheid' |

| # | Type | Referentie | Resultaat |
|---|---|---|---|
| 1.1 | Puntmonster | 6 | Chrysotiel |

- Zorg voor een veilig beheer en verwijder dit asbestmateriaal wanneer het bij werken eenvoudig bereikbaar wordt. Controleer de toestand jaarlijks op wijzigingen.

(dak werker met 8u basisopleiding asbest) indien de platen eenvoudig te verwijderen zijn zonder kans op breken kan dit via doe-het-zelf of door werknemer(s) met opleidingsattest eenvoudige handelingen; Dek de zoldervloer af met plastic folie . Standaard dragen van de nodige wegwerp beschermingsmiddelen FFP 3 masker , handschoenen en tyvec CAT III type 5-6 , afspoelbaar schoeisel Verwijder de dakpannen. Fixeer het plaatmateriaal , de asbesthoudende platen één voor één en in hun geheel verwijderen. Niet gooien, niet breken. Verwijder onder verneveling of tussentijds voldoende bevochtigen tijdens de volledige duur van de werken. Dubbel verpakken in plastic folie , luchtdicht verpakken of plaats in container met asbestbag. Reinig Nadien de draagstructuur met vochtige doeken (+stofzuiger met absoluut filter kan niet gehuurd worden dus voor een particulier niet mogelijk .) Alle werknemer(s) moeten wel beschikken over een opleidingsattest eenvoudige handelingen 8u. Een vastgesteld asbesthoudend onderdak mag niet definitief

ingesloten worden, dit dient verplicht verwijderd te worden als het bij werken bereikbaar wordt. (vb bij vernieuwen van de dakbedekking onderdak mee verwijderen) Voor hechtgebonden toepassingen: Bij verwijdering door doe-het-zelf moet men dit afval dubbel en luchtdicht verpakt aandienen bij het gemeentelijk recyclagepark. Men raadpleegt best op voorhand de voorwaarden van het recyclagepark.

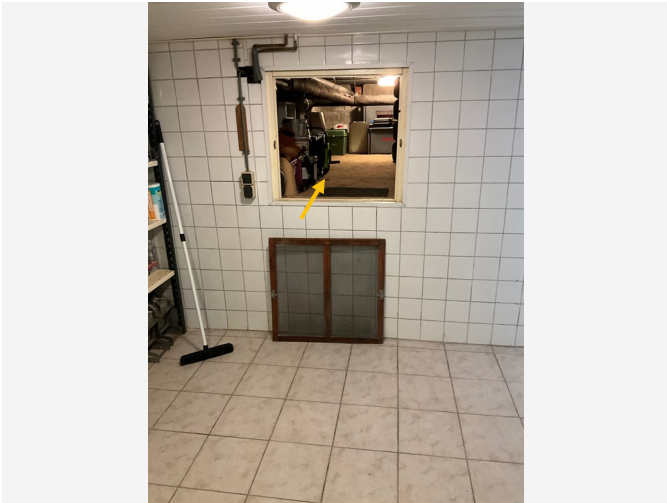
Situeringsfoto

**Reden:** de inspectieruimte is lager dan 1,5 m

**Uitleg van de asbestdeskundige:** In het inspectieprotocol behoort een ruimte lager dan 1,5 m niet tot het onderzoek.

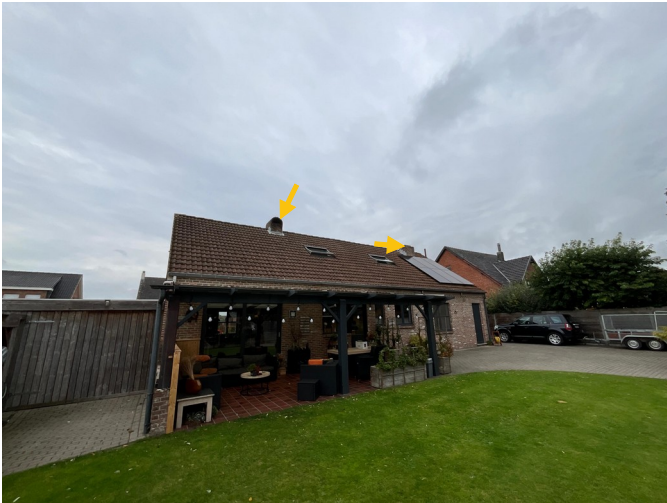
Situeringsfoto

**Reden:** Het te onderzoeken materiaal situeert zich hoger dan 3,50 m te rekenen vanaf een veilige ondergrond

**Uitleg van de asbestdeskundige:** Bij werken (dak of reiniging schouw) kan een stelling geplaatst worden, het is niet duidelijk of er asbestverdachte materialen aanwezig zijn in de schouw.

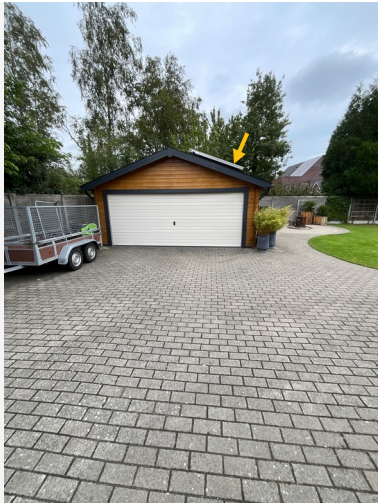
Situeringsfoto

**Bouwjaar:** 2009

*Constructies gebouwd vanaf 2001 moeten niet onderzocht worden*

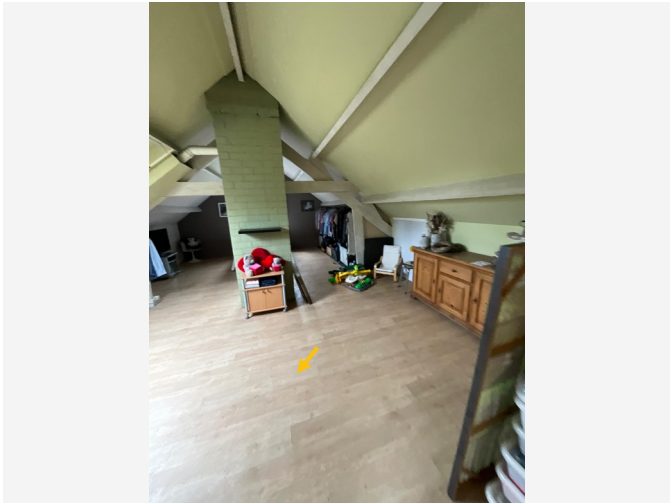
Vrije foto

Volgens expertise kunnen we deze vinyl als niet asbest verdacht beschouwen (soepel en flexibel van structuur.) (onderkant met jute/koord) Het is niet gekend wat eronder bevindt extra controle aangewezen bij vloer werken.

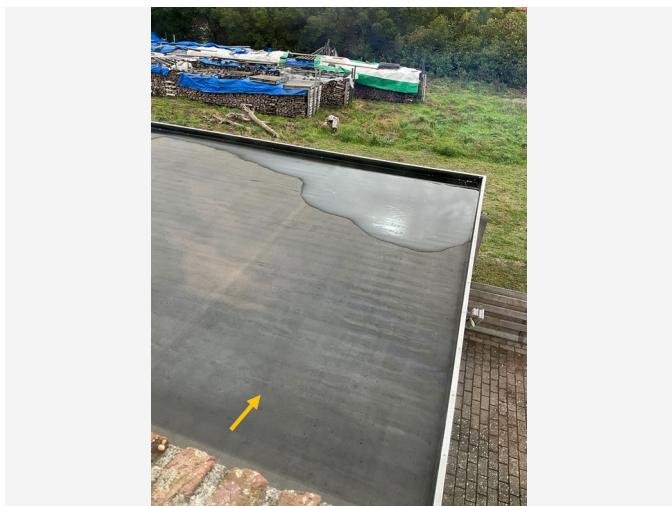
Vrije foto

EPDM is niet asbestverdacht.

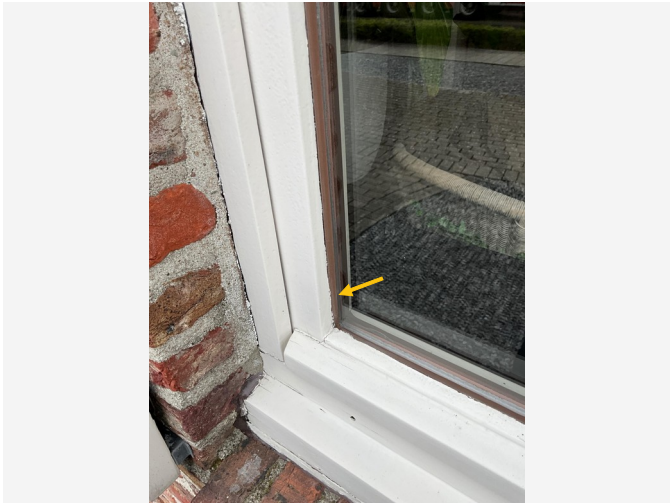
Vrije foto

De gebruikte siliconen kit is niet asbestverdacht

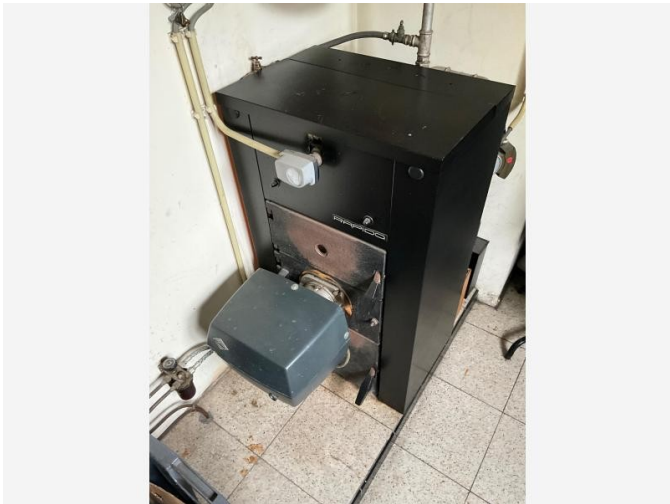
## Fiche 8: HVAC-installatie: staat niet vermeld in het IAD bronnenboek

De ketel van het merk Rapido werd opgezocht in het IAD Online bronnenboek, er zijn geen resultaten gevonden. Laat de ketel controleren door een opgeleid techniek (basis 8u asbest)

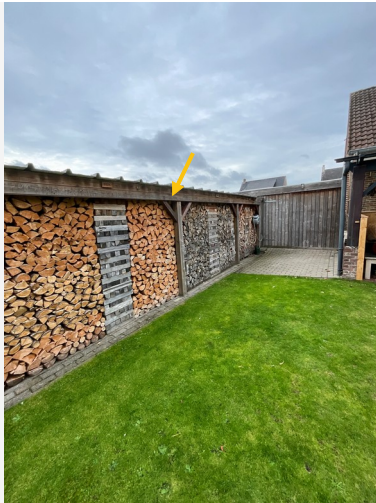
Vrije foto

De constructie werd onderzocht en is niet verdacht.

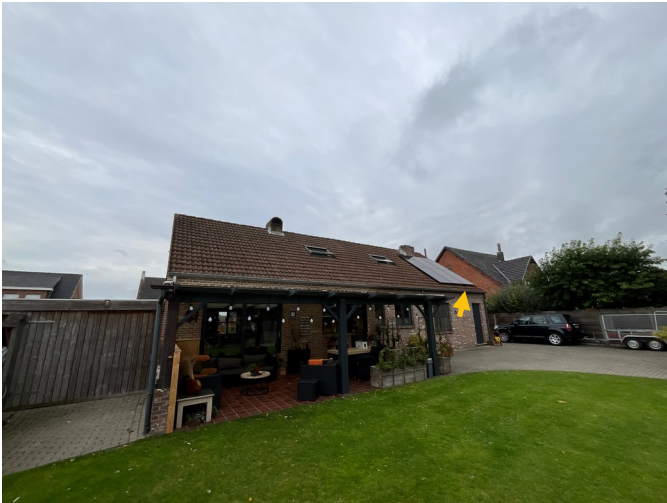
Vrije foto

De dakgoot werd gecontroleerd en is niet verdacht.

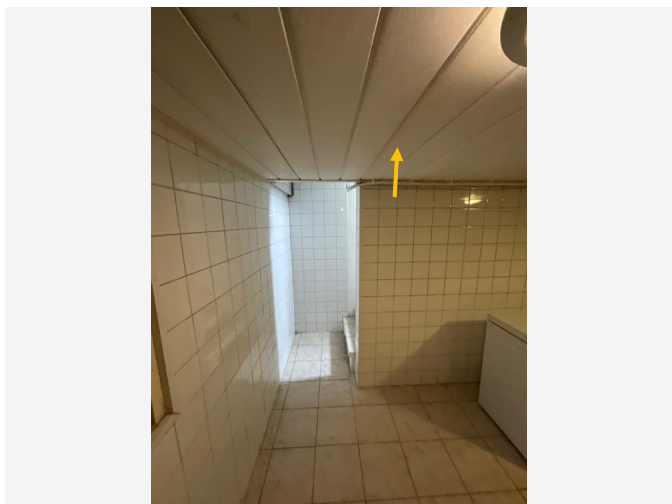
Vrije foto

Alle plafonds zijn afgewerkt met valse plafonds in plaatmateriaal. Het is niet duidelijk of er pleisterwerk of ander verdacht asbestmateriaal aanwezig is achter / op deze valse plafonds, het is aangewezen om bijkomend onderzoek uit te voeren bij werken. Het plafond bestaat uit .....Zonder destructieve handeling is het niet mogelijk om na te gaan of er asbesthoudende materialen aanwezig zijn achter de plafond afwerking. Als bij sloop of renovatie blijkt dat er achter deze plafonds nog pleisterwerk of asbest verdachte toepassingen aanwezig zijn, moet dit bemonsterd worden.

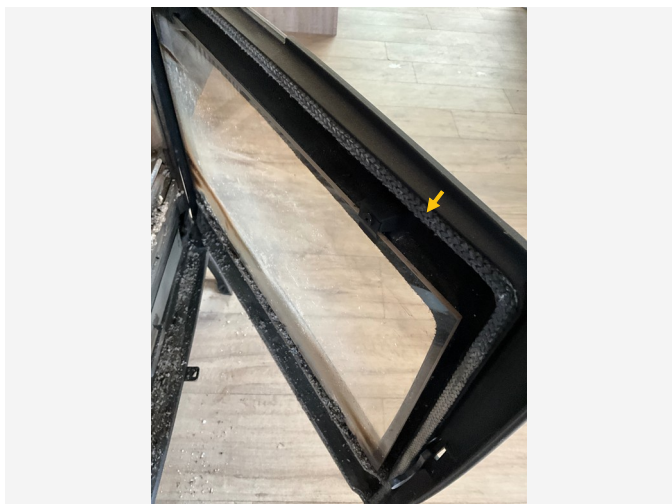
Vrije foto

de koord werd visueel herkend als een synthetische koord en is niet asbesthoudend.

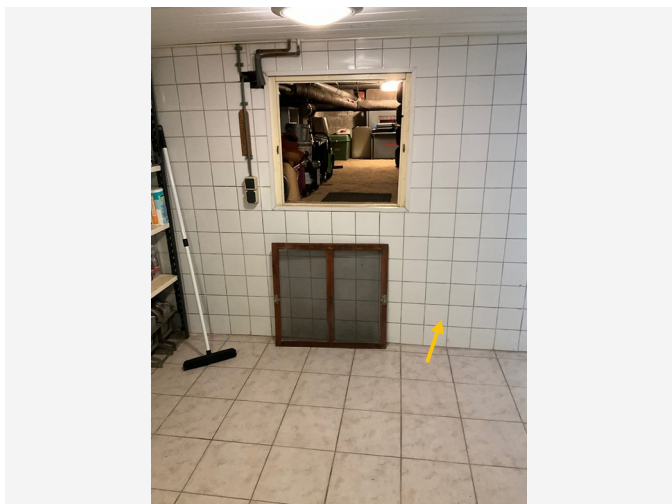
Vrije foto

In het inspectieprotocol is een monstername van tegellijm verplicht om dit te identificeren als niet-asbesthoudend. Er waren geen facturen ter beschikking die bevestigen dat de tegels na 2001 waren geplaatst. Er waren geen bestaande beschadigingen aan de wandtegels om de lijm voldoende te kunnen inspecteren. Om dit af te toetsen is het aangewezen om bij eventuele renovatiewerken aan de tegels verder onderzoek/staalname te laten uitvoeren ter controle.

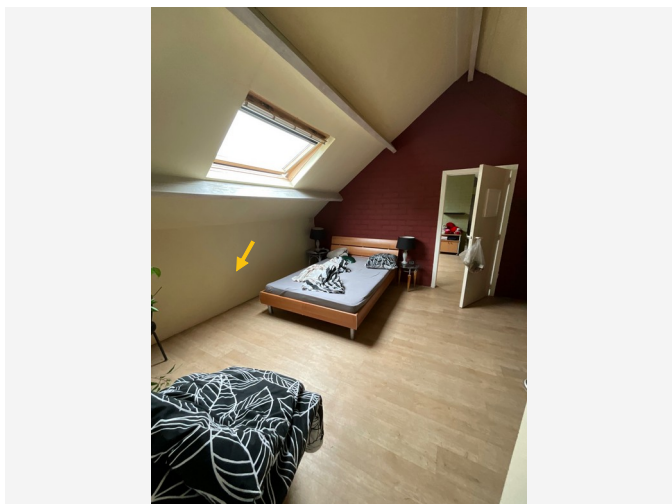
Vrije foto

Alle binnenwanden zijn afgewerkt met valse wanden. Het is niet duidelijk of er pleisterwerk of asbest toepassingen aanwezig zijn achter/op deze valse wanden, het is aangewezen om bijkomend onderzoek uit te voeren bij werken.

Zonder destructieve handeling is het niet mogelijk om na te gaan of er asbesthoudende materialen aanwezig zijn achter de wand afwerking. Als bij sloop of renovatie blijkt dat er achter deze wanden nog pleisterwerk of asbest verdachte toepassingen aanwezig zijn, moet dit bemonsterd worden.

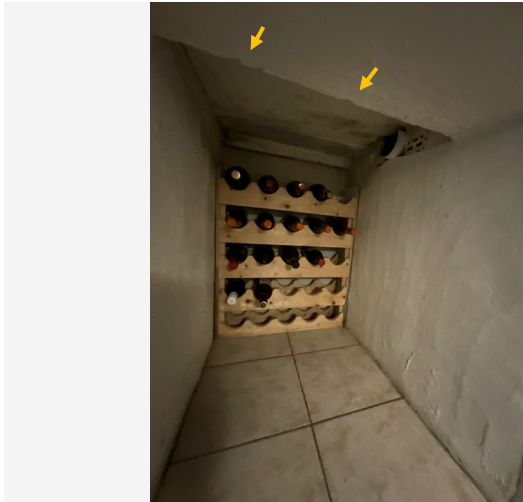
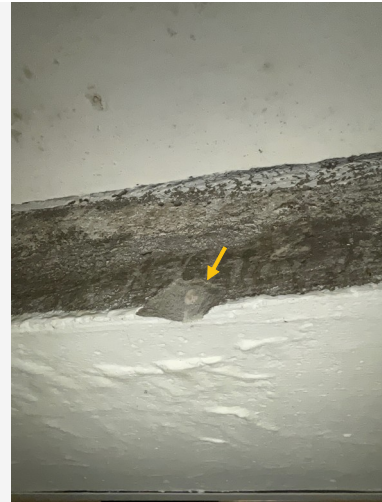
## Fiche 15: Cementering binnentoepassing (met staalname)

Geen asbest

| # | Type | Referentie | Resultaat |
|---|---|---|---|
| 15.1 | Mengmonster | 4 | Geen asbest |

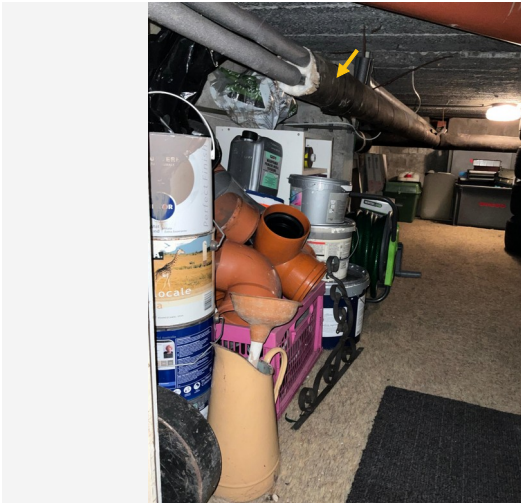
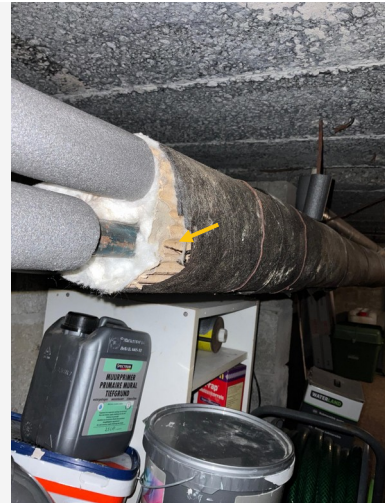
## Fiche 16: Bitumen leidingisolatie.

Geen asbest

| # | Type | Referentie | Resultaat |
|---|---|---|---|
| 16.1 | Puntmonster | 3 | Geen asbest |
