# Asbestinventarisatetest

Kapellestraat 16, 2450 Meerhout

Attestnummer : 20250901-000177.000

**Asbestveilig** (maar mogelijk niet asbestvrij)

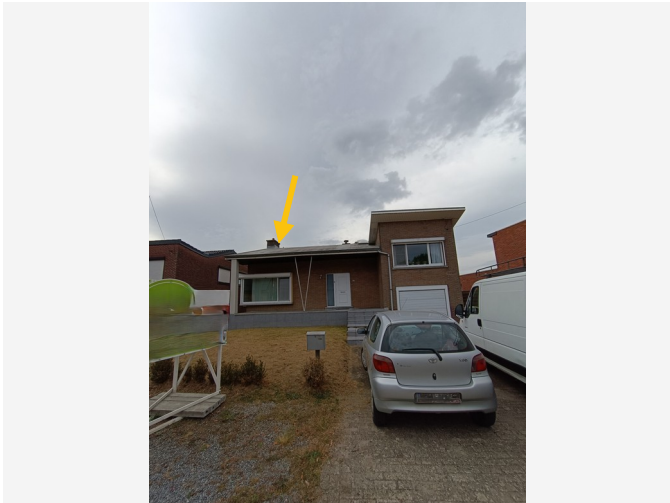
**Reden:** Het te onderzoeken materiaal situeert zich hoger dan 3,50 m te rekenen vanaf een veilige ondergrond

**Uitleg van de asbestdeskundige:** Bij werken (dak of reiniging schouw) kan een stelling geplaatst worden, het is niet duidelijk of er asbestverdachte materialen aanwezig zijn in de schouw.

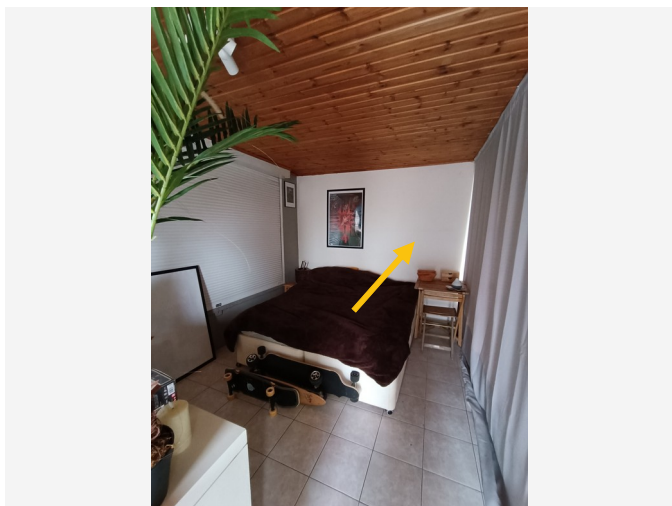
Alle binnenwanden van de slaapkamer achteraan zijn afgewerkt met valse wanden. Het is niet duidelijk of er pleisterwerk aanwezig is achter deze valse wanden, het is aangewezen om bijkomend onderzoek uit te voeren bij werken.

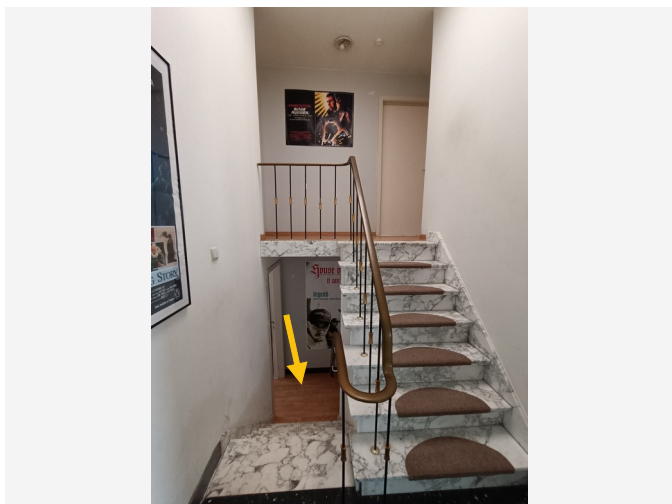
Volgens expertise kunnen we deze vinyl als niet asbest verdacht beschouwen (soepel en flexibel van structuur.)  
Het is niet gekend wat eronder bevindt extra controle aangewezen bij vloer werken.

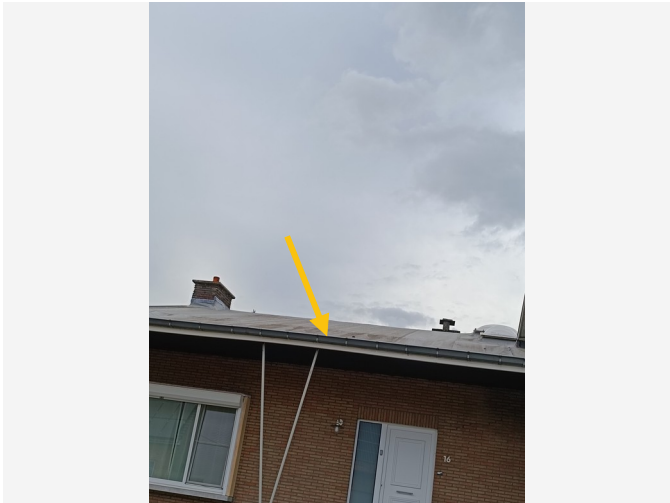
Platdak bestaat uit epdm rubber.

Deze is niet verdacht (het is niet gekend wat eronder zich bevindt bij werken extra controle aangewezen)

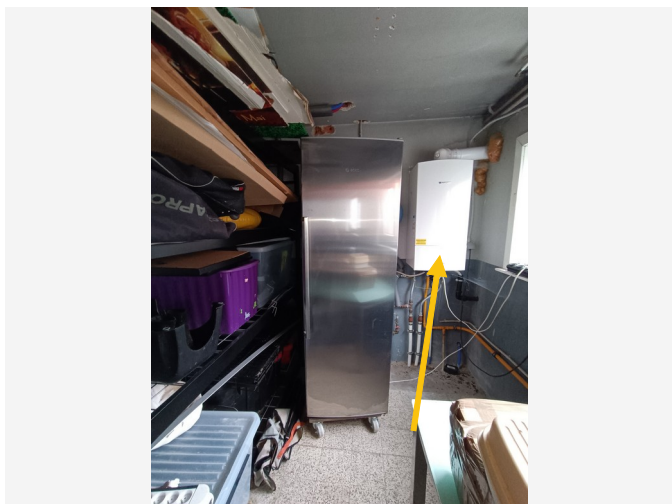
De CV ketel werd gecontroleerd (bwj 2017) en is niet asbest verdacht; geen risico bouwjaar.

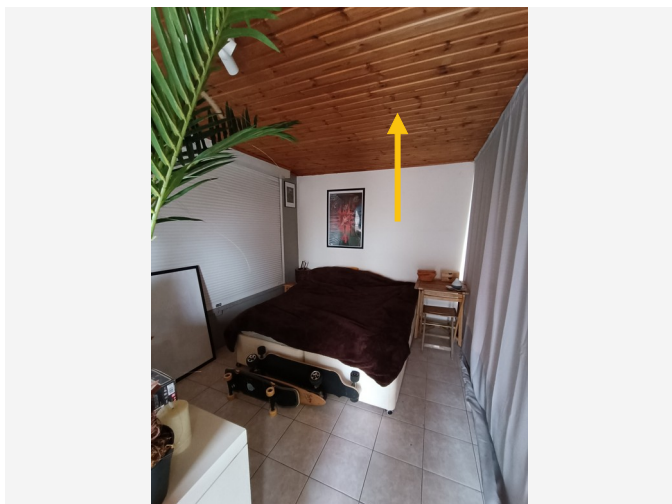
Het plafond in de slaapkamer achteraan werd afgewerkt met valse plafonds in houten plaatmateriaal. Het is niet duidelijk of er pleisterwerk of ander verdacht asbestmateriaal aanwezig is achter deze valse plafonds, het is aangewezen om bijkomend onderzoek uit te voeren bij werken.

Zonder destructieve handeling is het niet mogelijk om na te gaan of er asbesthoudende materialen aanwezig zijn achter de plafondafwerking. Als bij sloop of renovatie blijkt dat er boven dit plafond nog pleisterwerk aanwezig is, moet dit bemonsterd worden.

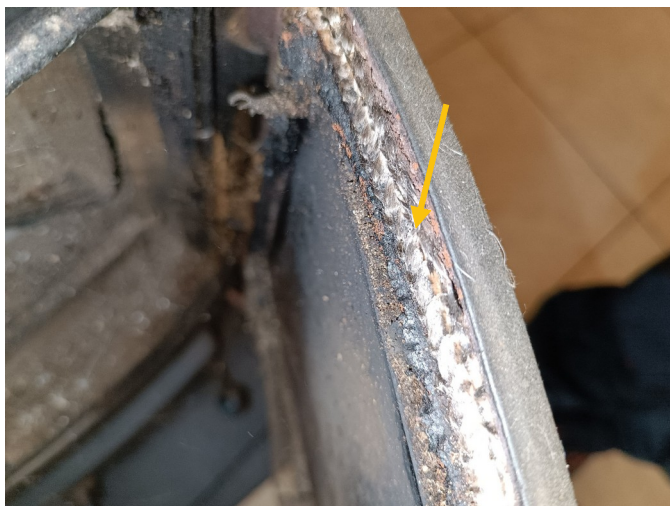
De koord werd visueel herkend als een synthetische koord en is niet asbesthoudend.

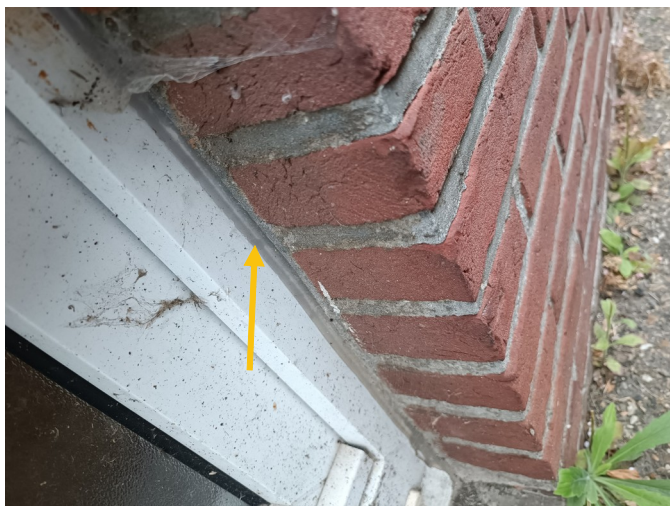
De gebruikte siliconen kit is niet asbestverdacht.

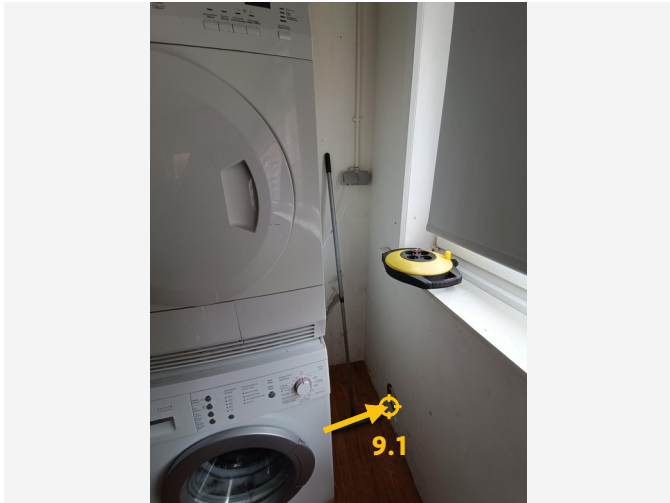
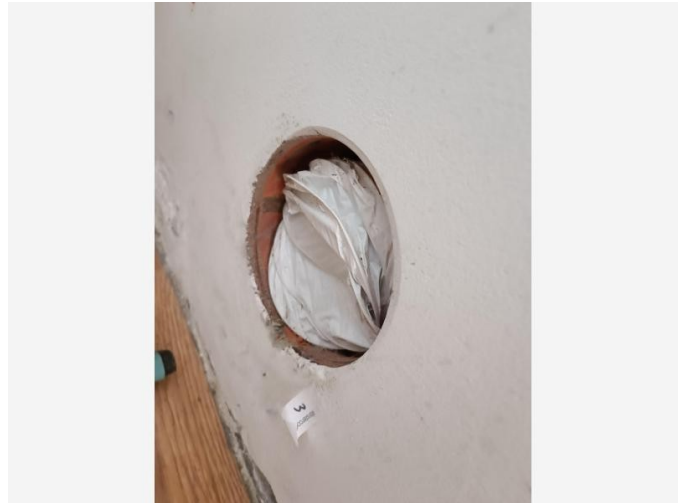
## Fiche 9: Cementering wasplaats/garage

Geen asbest

| Opmerking | <p>Cementering is verplicht te bemonsteren volgens inspectieprotocol.</p> <p>De vermelde oppervlaktes en volumes betreffen een beredeneerde schatting. Er worden geen rechten verleend aan deze oppervlaktes/volumes. De dikte is een schatting die voorkomt uit de monsterplaatsen en is daarom niet altijd representatief.</p> |

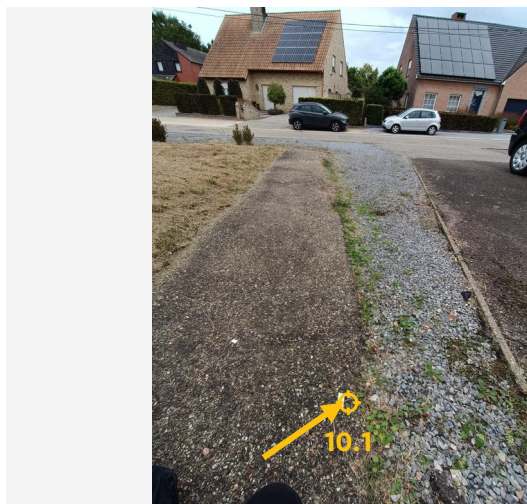
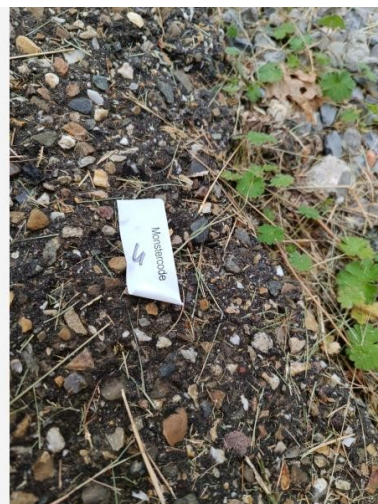
## Fiche 10: Asfalt

Geen asbest

| Opmerking | <p>Volgens het inspectieprotocol is een monstername van asfalt verplicht om dit te identificeren als niet-asbesthoudend.</p> <p>De vermelde oppervlaktes en volumes betreffen een beredeneerde schatting. Er worden geen rechten verleend aan deze oppervlaktes/volumes. De dikte is een schatting die voorkomt uit de monsterplaatsen en is daarom niet altijd representatief.</p> |

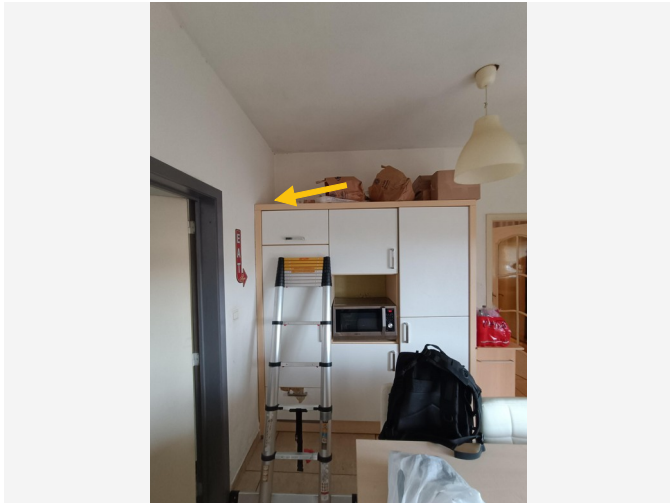
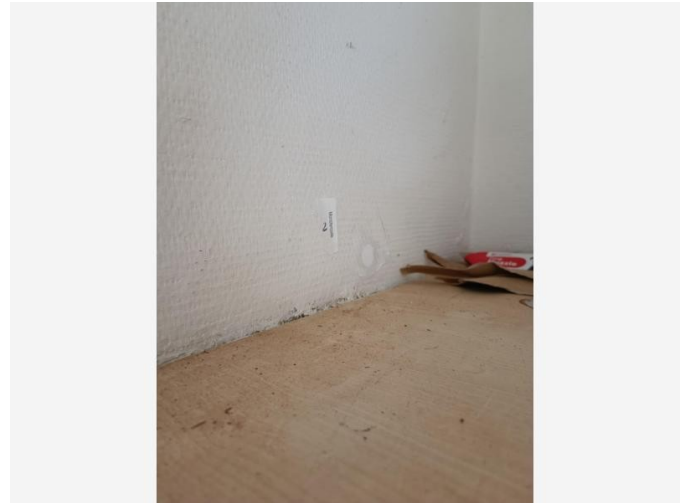
## Fiche 11: Muurpleister

Geen asbest

| Opmerking | <p>Volgens het inspectieprotocol is een monstername van het pleisterwerk verplicht om dit te identificeren als niet-asbesthoudend.</p> <p>Locatie staalnames: individuele ruimte: Slaapkamer Z / natte ruimte: Keuken / stookplaats: NVT, cementering in garage / traphal: Inkomhal</p> <p>De vermelde oppervlaktes en volumes betreffen een beredeneerde schatting. Er worden geen rechten verleend aan deze oppervlaktes/volumes. De dikte is een schatting die voorkomt uit de monsterplaatsen en is daarom niet altijd representatief.</p> |

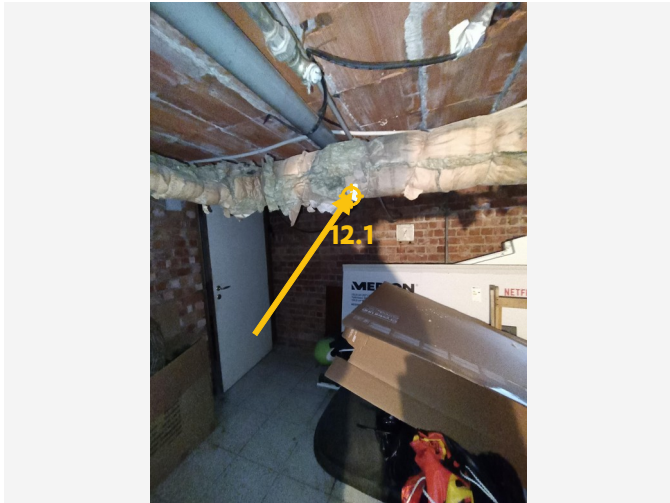
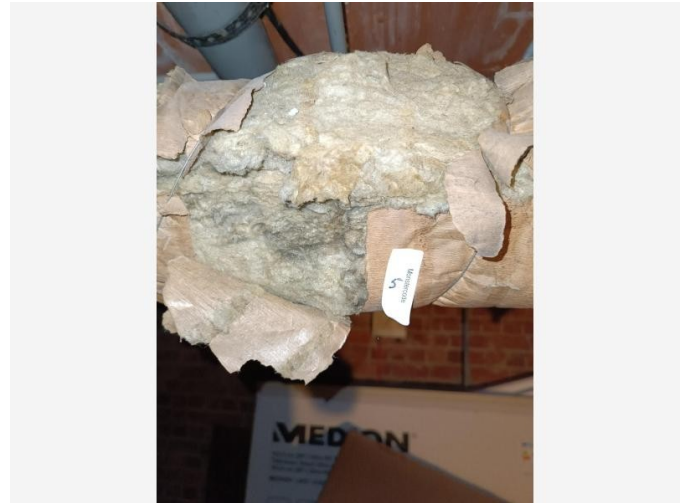
## Fiche 12: Karton leidingisolatie

Geen asbest

| Opmerking | <p>Karton omwikkeling van de leidingisolatie werd bemonsterd ter controle.</p> <p>De vermelde lengtes, omtrekken en diktes betreffen een berekeneerde schatting. Er worden geen rechten verleend aan deze lengtes, omtrekken en diktes . De dikte is een schatting die voorkomt uit de monsterplaatsen en is daarom niet altijd representatief.</p> |

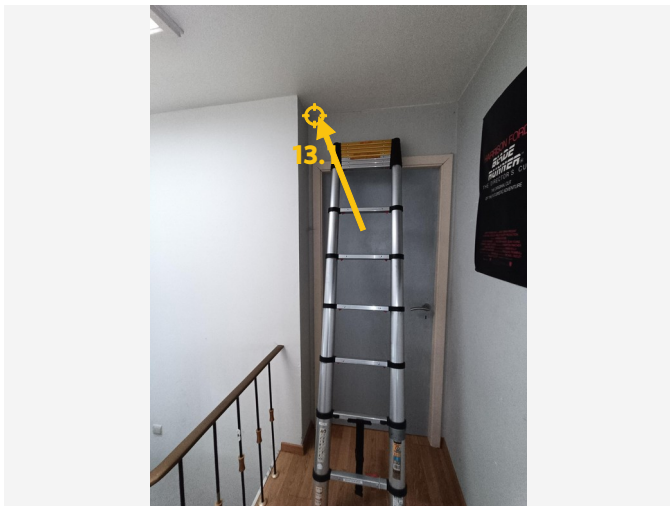
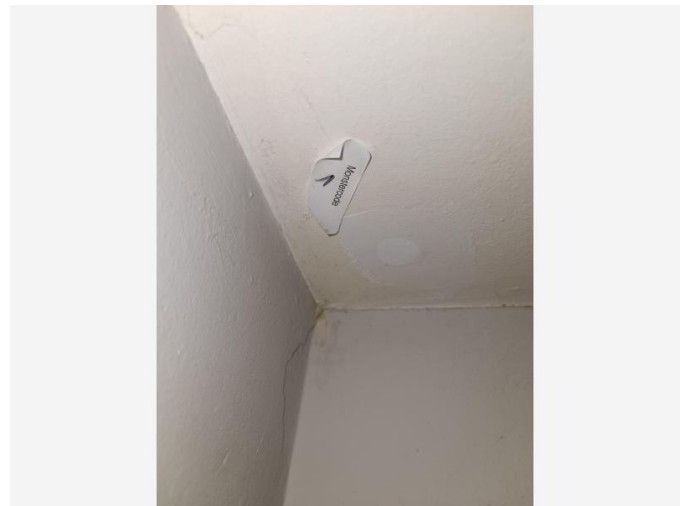
## Fiche 13: Plafondpleister

Geen asbest

| Opmerking | <p>Volgens het inspectieprotocol is een monstername van het pleisterwerk verplicht om dit te identificeren als niet-asbesthoudend.</p> <p>Locatie staalnames: individuele ruimte: Wasplaats / natte ruimte: Doucheruimte / stookplaats: Garage / traphal: Verdieping</p> <p>De vermelde oppervlaktes en volumes betreffen een beredeneerde schatting. Er worden geen rechten verleend aan deze oppervlaktes/volumes. De dikte is een schatting die voorkomt uit de monsterplaatsen en is daarom niet altijd representatief.</p> |
