# Asbestinventarisatattest

Hoolsterberg 30, 2490 Balen

Attestnummer : 20251023-000280.000

Uitgegeven op : 23.10.2025

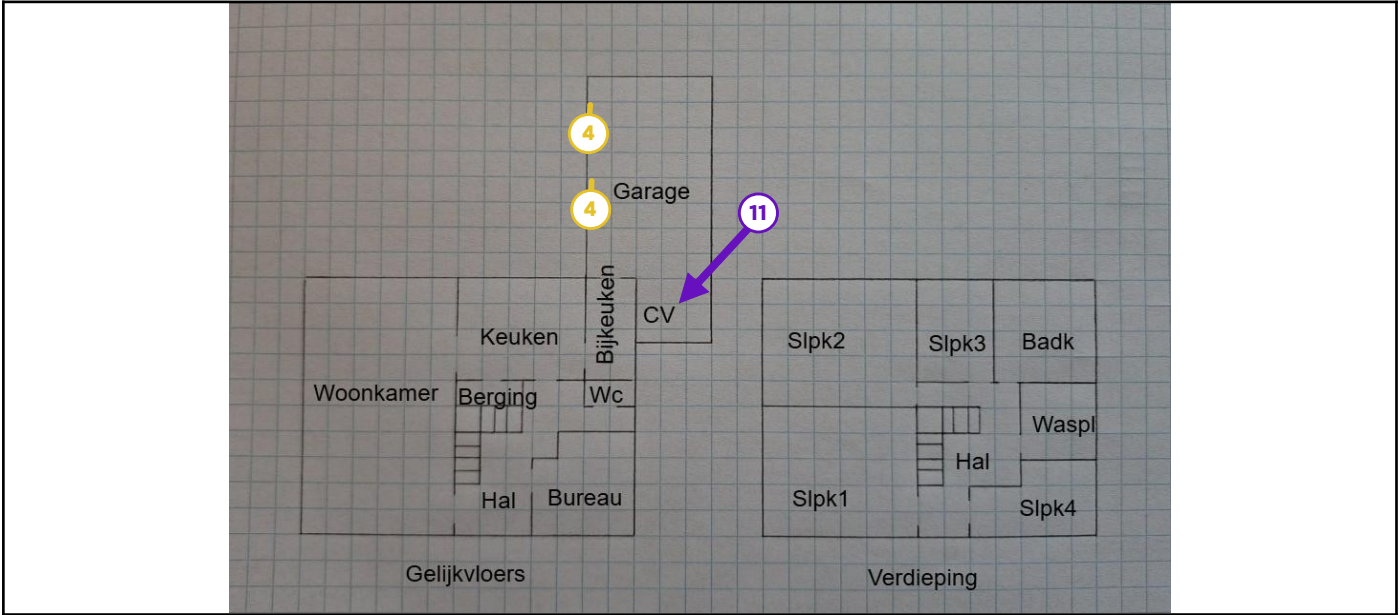
# Plan 1.2: Grondplan

| Beschrijving | Type | Actie |
|---|---|---|
| 4. Massal venstertabletten | Asbestmateriaal | Zorgvuldig beheren |
| 11. Stookolieketel | Advies | - |

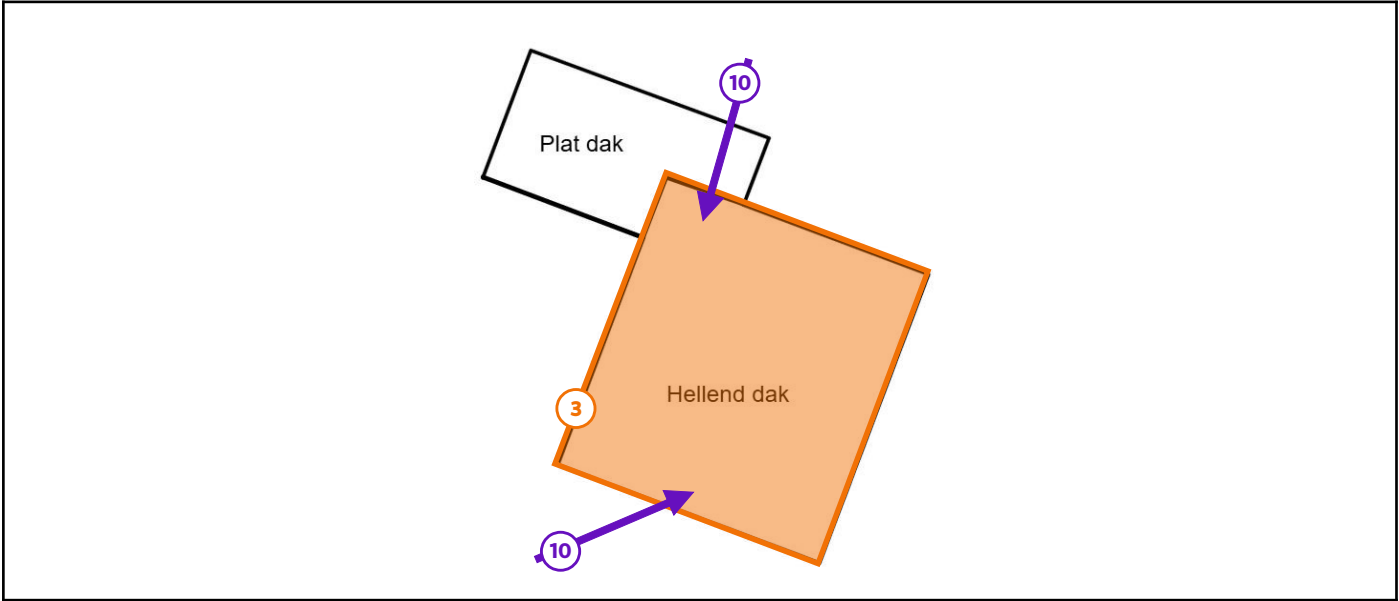
# Plan 1.4: Overzicht

| Beschrijving | Type | Actie |
|---|---|---|
| 3. Dakleien | Asbestmateriaal | Verwijderen |
| 10. Open schouwen op het dak | Beperking | - |

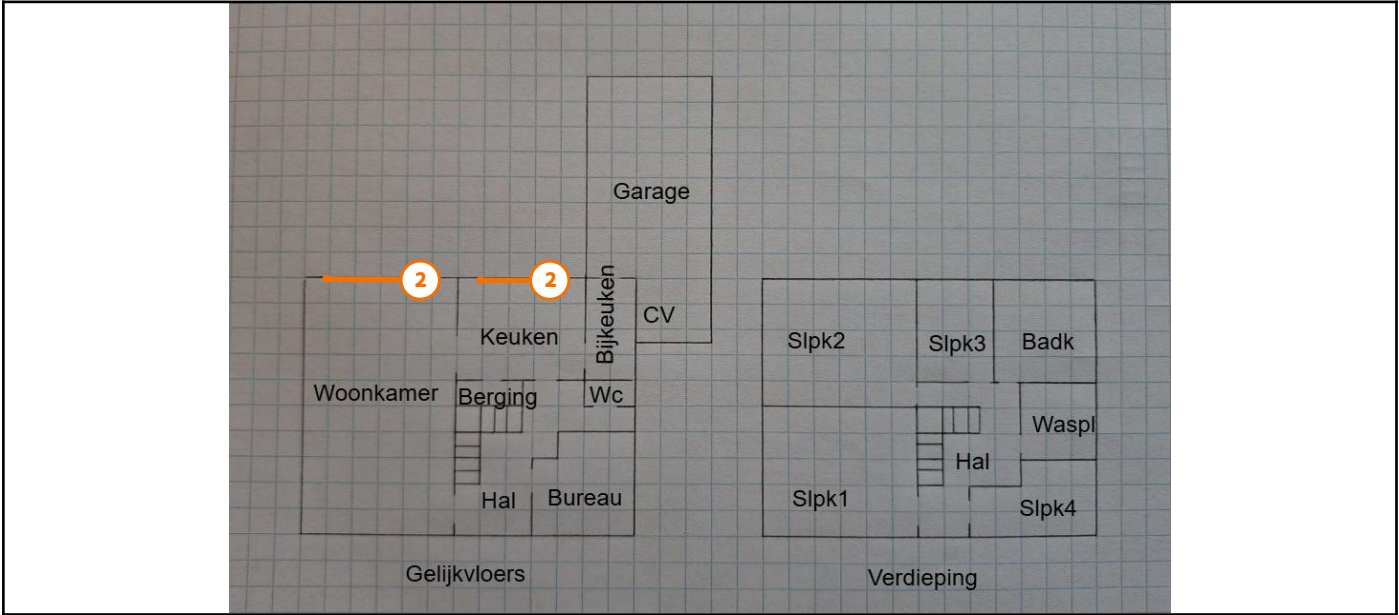
# Plan 1.8: Grondplan

| Beschrijving | Type | Actie |
|---|---|---|
| 2. Stopverf aluminium ramen | Asbestmateriaal | Verwijderen |

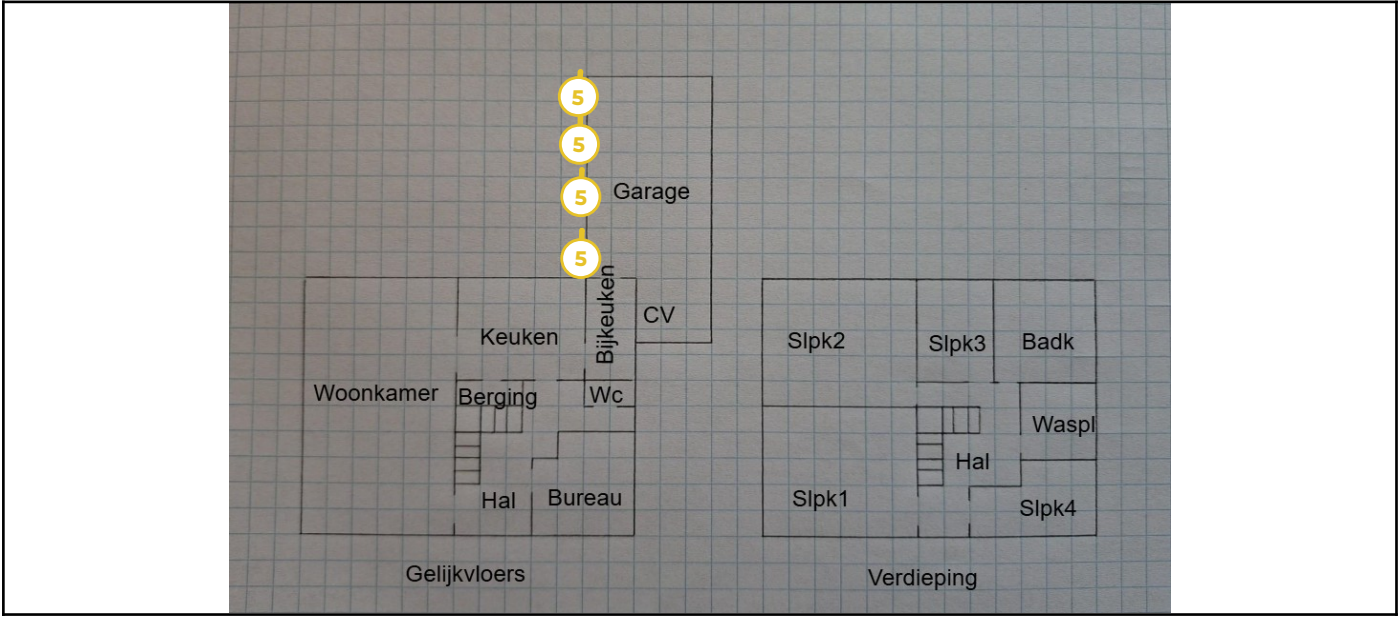
# Plan 1.9: Grondplan

| Beschrijving | Type | Actie |
|---|---|---|
| 5. Mastiek (grijze kleur) | Asbestmateriaal | Zorgvuldig beheren |

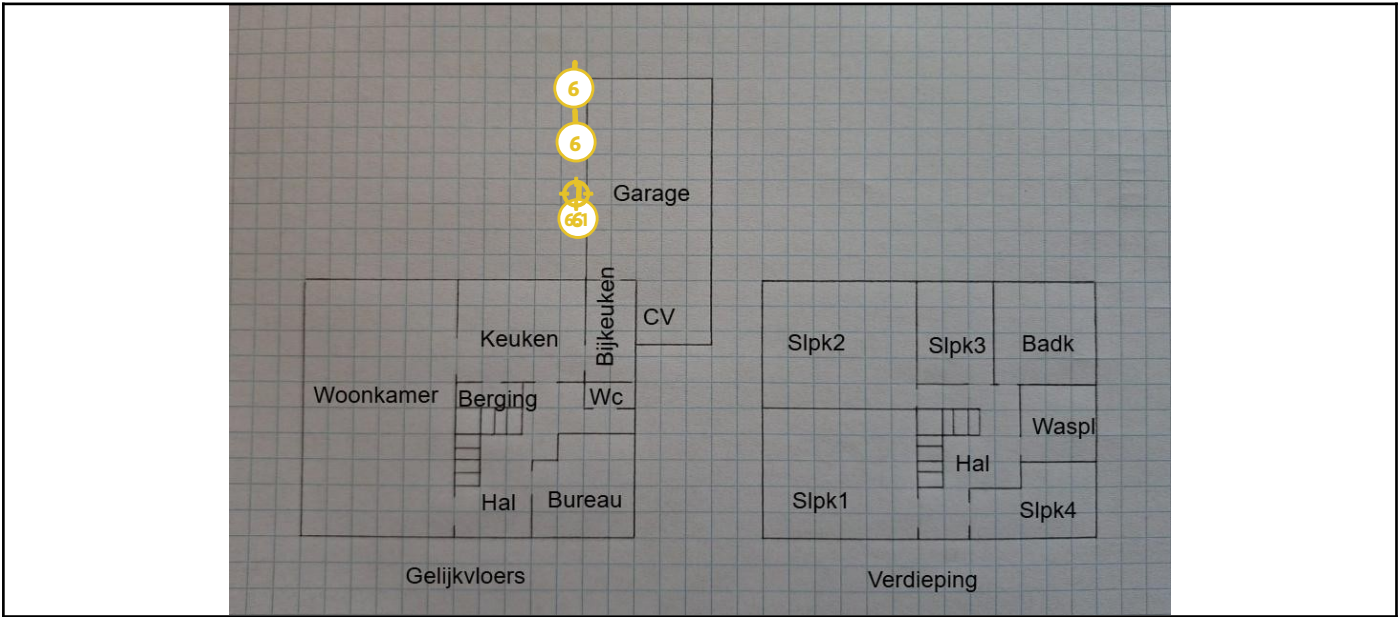
# Plan 1.10: Grondplan

| Beschrijving | Type | Actie |
|---|---|---|
| 6. Stopverf | Asbestmateriaal | Zorgvuldig beheren |
| 6.1 Code: 3 | Puntmonster | - |

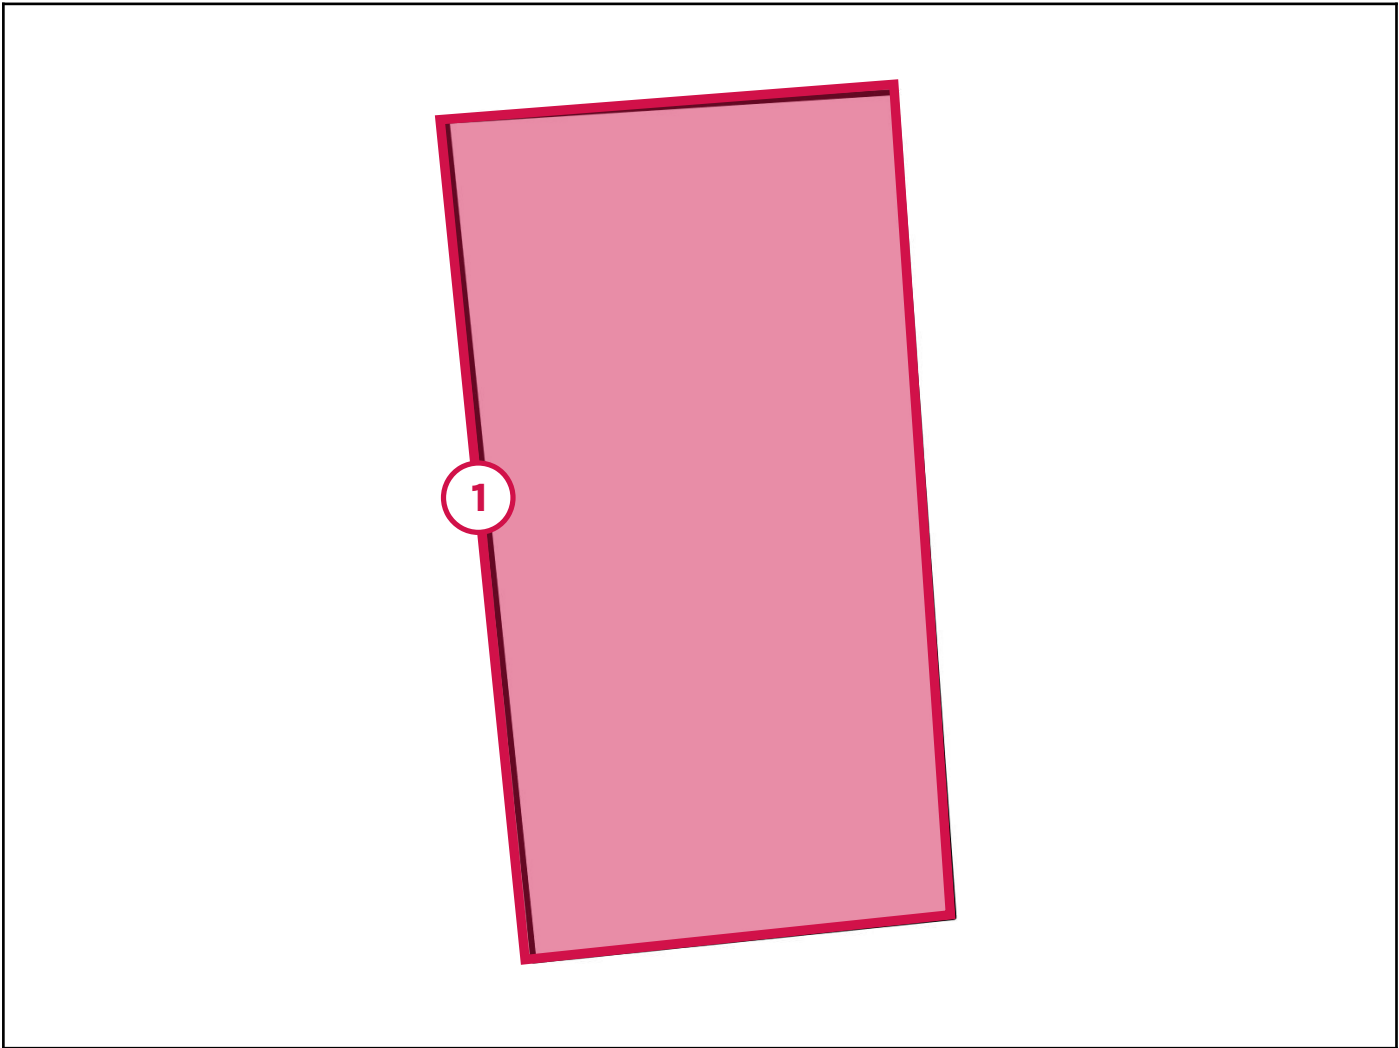
## Plan 2.1: Tuinhuis plan

| Beschrijving | Type | Actie |
|---|---|---|
| 1. Golfpaten afdak tuinhuis | Asbestmateriaal | Dringend verwijderen |

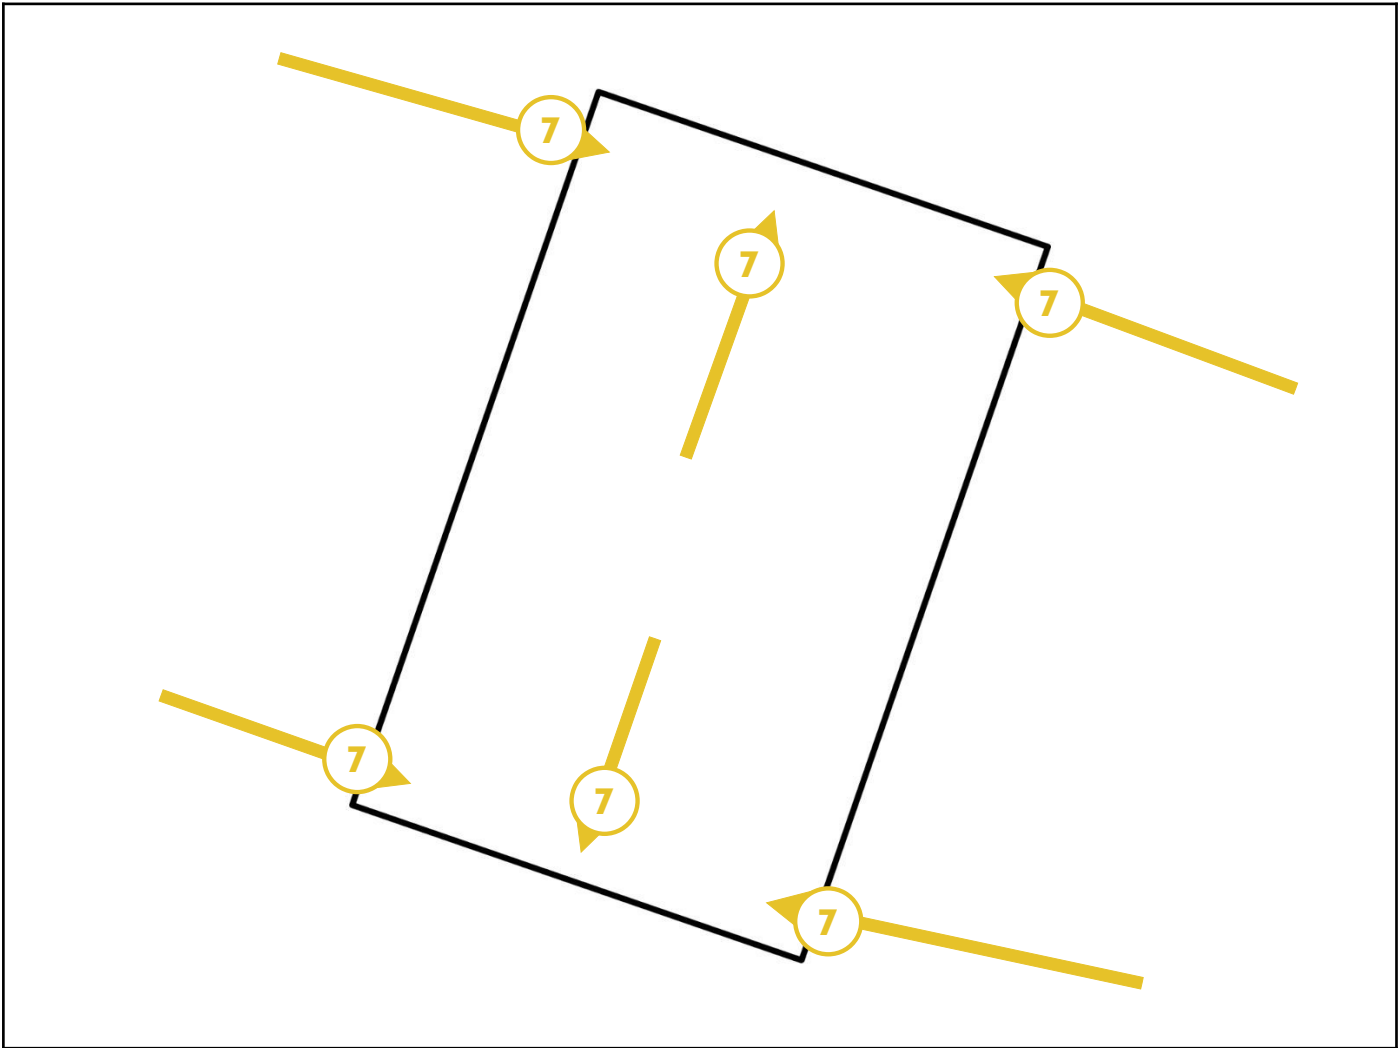
### Plan 3.2: Carport plan

| Beschrijving | Type | Actie |
|---|---|---|
| 7. Verloren bekistingspalen carport | Asbestmateriaal | Zorgvuldig beheren |

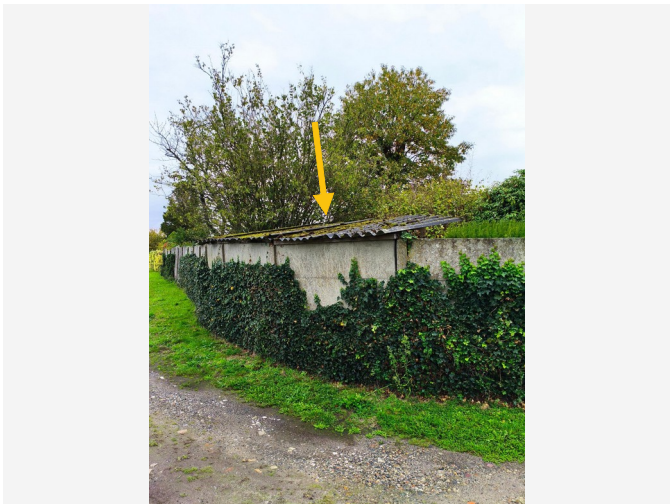
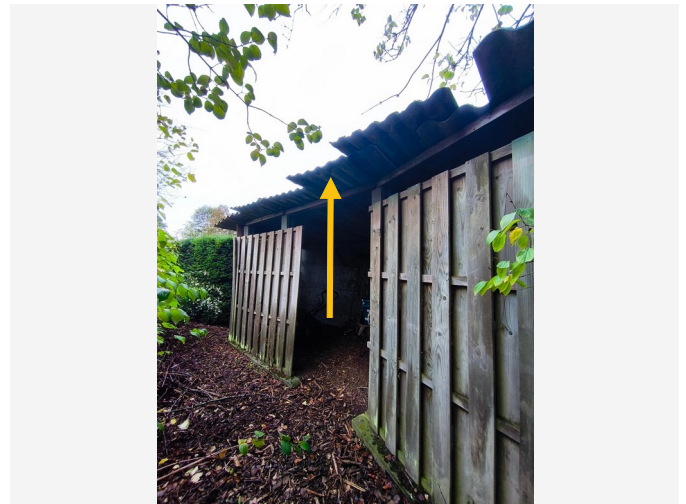
| Eindbeoordeling materiaalrisico | Hoog materiaalrisico en/of hoge kans op vezelvrijgave |

| Asbestsoort (vezeltype) | Crocidoliet aanwezig |
| Toestand van het materiaal | Matig beschadigd, matig verweerd |

| Beschrijving | Golflpaten afdak tuinhuis |
| Opmerking | De golfplaten zijn visueel en volgens expertise als asbestverdacht beschouwd. De vermelde oppervlaktes, diktes en volumes betreffen een beredeneerde schatting. Er worden geen rechten verleend aan deze oppervlaktes/diktes/volumes. |

**Dringend verwijderen**

- Zorg voor een veilig beheer. Vermijd het beschadigen van het asbestmateriaal. Controleer de toestand jaarlijks op wijzigingen.
- Voer bijkomende staalname(s) uit.

- Eenvoudige handelingen: mag via doe-het-zelf of door werknemer(s) met opleidingsattest eenvoudige handelingen  
Standaard dragen van de nodige wegwerp beschermingsmiddelen FFP 3 masker , handschoenen en tyvec CAT III type 5-6

Indien mogelijk de ondervloer afdekken , golfplaten voorzichtig verwijderen, extra fixeren, niet breken , niet gooien, onmiddellijk verpakken of voorzichtig in container met asbest bag plaatsen. Voldoende benevelen/bevochtigen tijdens de duur van de werken. Indien golfplaten in slechte staat zijn en kans bestaat op breken : Eenvoudige handeling opgeleid personeel , alle werknemer(s) moeten wel beschikken over een opleidingsattest eenvoudige handelingen 8u

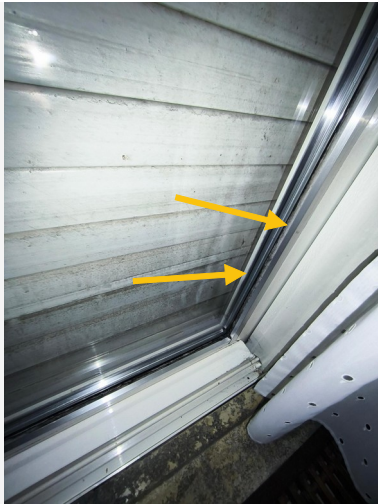
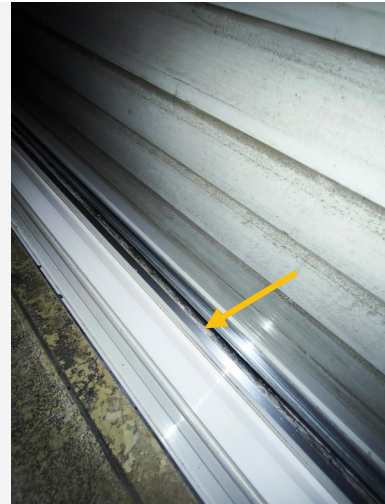
| Eindbeoordeling materiaalrisico | Verhoogd materiaalrisico en/of verhoogde kans op vezelvrijgave |

| Asbestsoort (vezeltype) | Crocidoliet aanwezig |
| Toestand van het materiaal | Licht beschadigd, licht verweerd. Intact calciumsilicaatmateriaal of categorie III 'gebondenheid' |

| Beschrijving | Stopverf aluminium ramen |
| Opmerking | <p>De vermelde oppervlaktes, diktes, gewichten en volumes betreffen een beredeneerde schatting. Er worden geen rechten verleend aan deze oppervlaktes/diktes/volumes.</p> <p>Betreft de grijze harde stopverf die zich tussen het glas en het aluminium kaderwerk bevind.</p> |

Verwijderen

- Zorg voor een veilig beheer. Vermijd het beschadigen van het asbestmateriaal. Controleer de toestand jaarlijks op wijzigingen.
- Voer bijkomende staalname(s) uit.

- Eenvoudige handelingen: mag via doe-het-zelf of door werknemer(s) met opleidingsattest eenvoudige handelingen  
Wordt sterk afgeraden deze toepassing via doe-het zelf te verwijderen omwille van reële kans op vezelvrijgave.

- Eenvoudige handelingen: enkel door erkend asbestverwijderaar EH erkend saneerder . De saneerder motiveert de verwijderingsmethode in het werkplan. Verwijdering met puntafzuiging dmv een stofzuiger met absoluut filter of methode inslijpen baksteen . Oud raamwerk word gerecycleerd , er mogen geen restanten aan het raamwerk achter blijven.

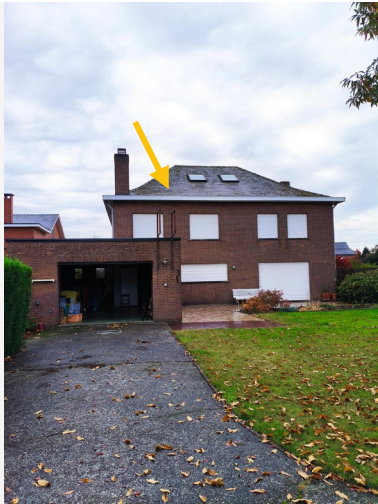
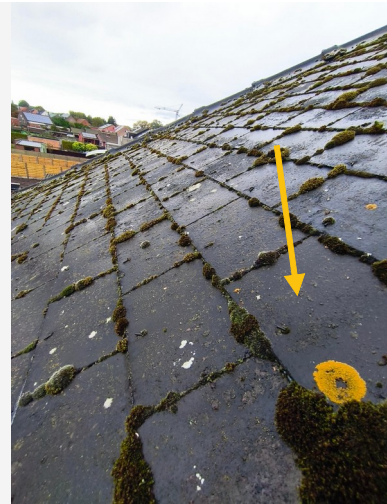
| Opmerking | De leien zijn visueel en volgens expertise als asbestverdacht beschouwd. De vermelde oppervlaktes, diktes en volumes betreffen een beredeneerde schatting. Er worden geen rechten verleend aan deze oppervlaktes/diktes/volumes. |

Verwijderen

- Zorg voor een veilig beheer. Vermijd het beschadigen van het asbestmateriaal. Controleer de toestand jaarlijks op wijzigingen.
- Voer bijkomende staalname(s) uit.

- Eenvoudige handelingen: mag via doe-het-zelf of door werknemer(s) met opleidingsattest eenvoudige handelingen  
Standaard dragen van de nodige wegwerp beschermingsmiddelen FFP 3 masker , handschoenen en tyvec CAT III type 5-6

Indien mogelijk de ondervloer afdekken , leien voorzichtig verwijderen, extra fixeren, niet breken , niet gooien, onmiddellijk verpakken of voorzichtig in container met asbest bag plaatsen.

Indien leien in slechte staat zijn en kans bestaat op breken : Eenvoudige handeling opgeleid personeel , alle werknemer(s) moeten wel beschikken over een opleidingsattest eenvoudige handelingen 8u

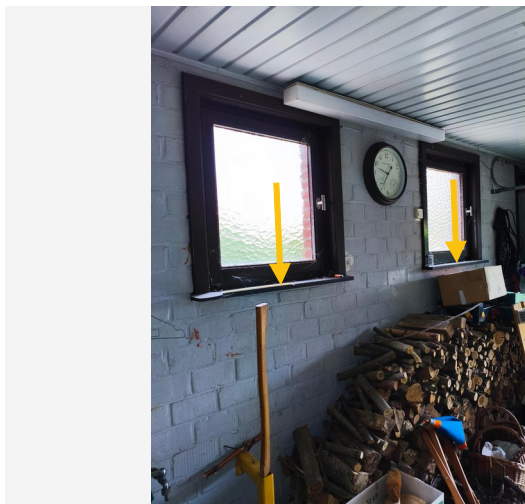
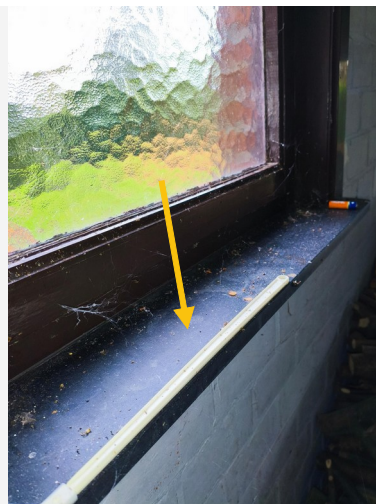
| Opmerking | De vermelde oppervlaktes, diktes, gewichten en volumes betreffen een berekende schatting. Er worden geen rechten verleend aan deze oppervlaktes/diktes/volumes. |

- Eenvoudige handelingen: mag via doe-het-zelf of door werknemer(s) met opleidingsattest eenvoudige handelingen  
De dorpels of tabletten kunnen voorzichtig losgebeiteld worden, zonder de toepassing zelf te breken , extra bevochtigen om stof te voorkomen  
Standaard dragen van de nodige wegwerp beschermingsmiddelen FFP 3 masker , handschoenen en tyvec CAT III type 5-6  
Verpakken in plastic folie en afvoeren naar het containerpark als hechtgebonden asbestafval.  
Zie ook link Zie <https://ovam.vlaanderen.be/wie-mag-wat-verwijderen>  
<https://ovam.vlaanderen.be/voorzorgsmaatregelen-bij-asbestverwijdering>

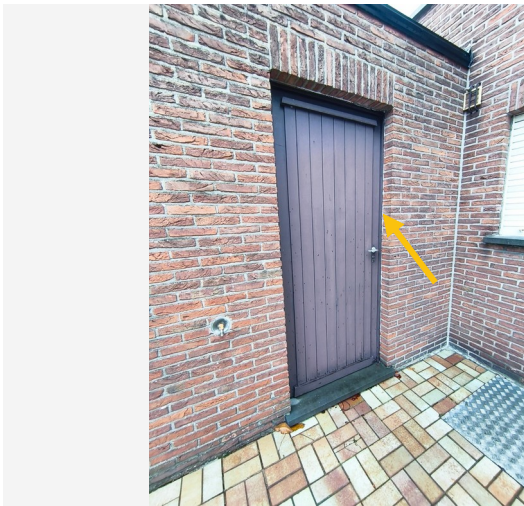
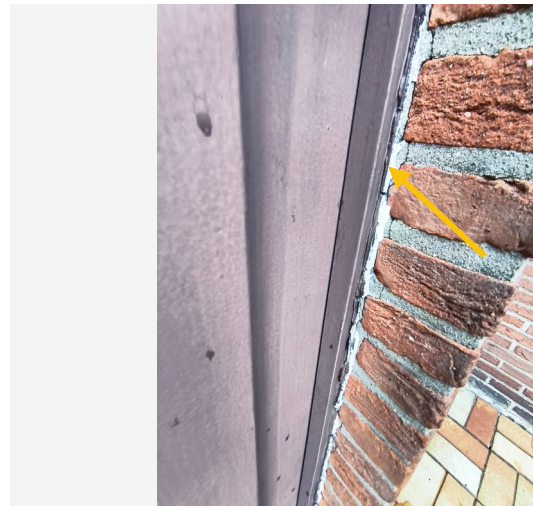
| Opmerking | Het gewicht is een beredeneerde schatting. Er worden geen rechten verleend aan deze oppervlaktes. De dikte is een schatting. |

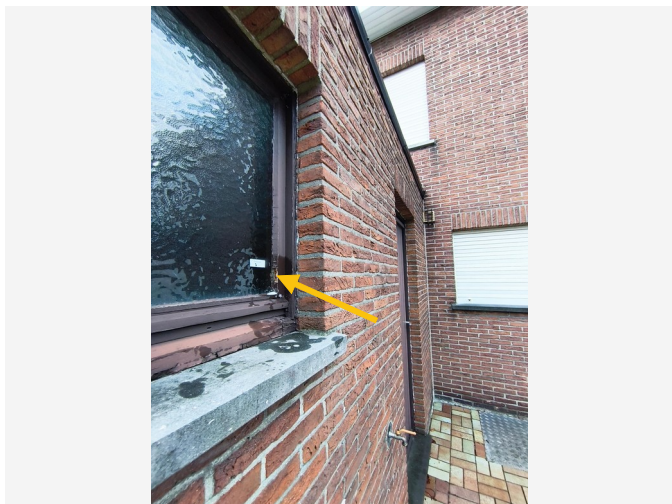
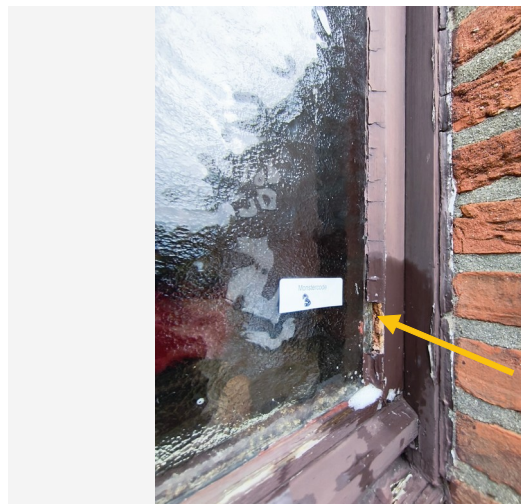
| Opmerking | Het gewicht is een beredeneerde schatting. Er worden geen rechten verleend aan deze oppervlaktes. |

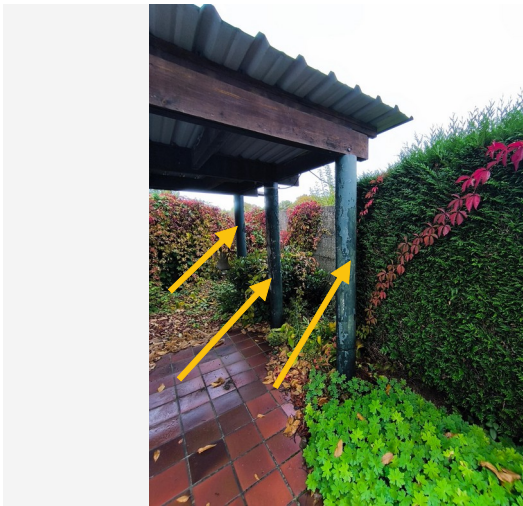
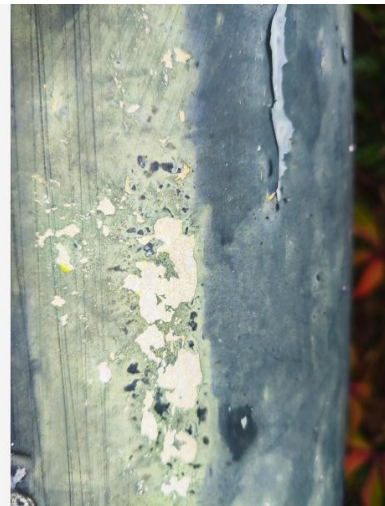
| Opmerking | De vermelde oppervlaktes, diktes, gewichten en volumes betreffen een beredeneerde schatting. Er worden geen rechten verleend aan deze oppervlaktes/diktes/volumes. |

Extra bevochtigen van de bekistingspaal, beitel rondom de paal boven en onder voorzichtig los zonder de bekisting te breken, de bekistingspaal verpakken in plastic folie en afvoeren als hechtgebonden afval.
