# Asbestinventarisatetest

Mortelstraat 33, 2430 Laakdal

Attestnummer : 20251027-000293.000

Uitgegeven op : 27.10.2025

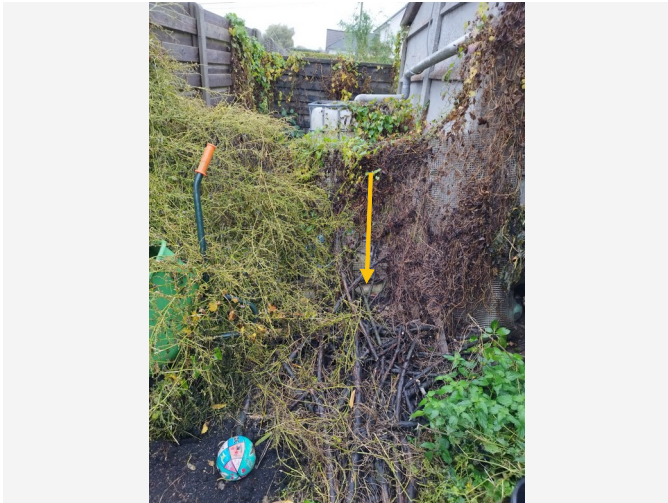
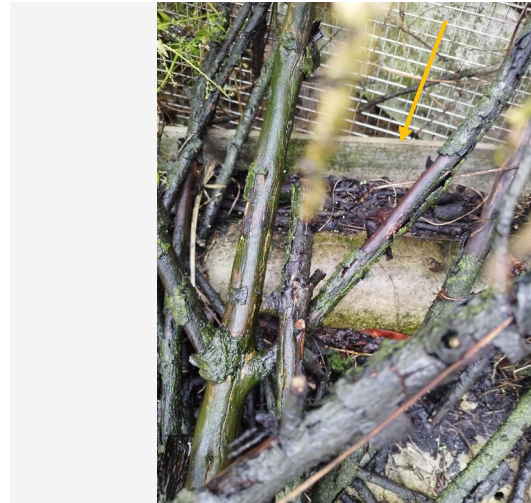
Het asbestmateriaal valt onder de mijlpaal van 2040.

**Dringend verwijderen**

| Opmerking | <p>De vermelde hoeveelheid betreft een beredeneerde schatting. Er worden geen rechten verleend aan deze hoeveelheid.</p> <p>Vermoedelijk gaat het om hetzelfde (asbestvrije) type golfplaat dat is gebruikt als dakbedekking van het kippenhok (zie laboanalyse rapport).</p> |

- Verwijder het asbestafval.
- Voer bijkomende staalname(s) uit.

- Eenvoudige handelingen: mag via doe-het-zelf of door werknemer(s) met opleidingsattest eenvoudige handelingen  
Bij de gemeente of het plaatselijk containerpark kan je afsluitzakken opvragen om het afval dubbel te verpakken en het af te voeren als hechtgebonden materiaal naar het containerpark. Bescherm jezelf voldoende met de nodige PBM's  
Standaard dragen van de nodige wegwerp beschermingsmiddelen FFP 3 masker , handschoenen en tyvec CAT III type 5-6, afwasbaar schoeisel

Voor hechtgebonden toepassingen: Bij verwijdering door doe-het-zelf moet men dit afval dubbel en luchtdicht verpakt aandienen bij het gemeentelijk recyclagepark. Men raadpleegt best op voorhand de voorwaarden van het recyclagepark.

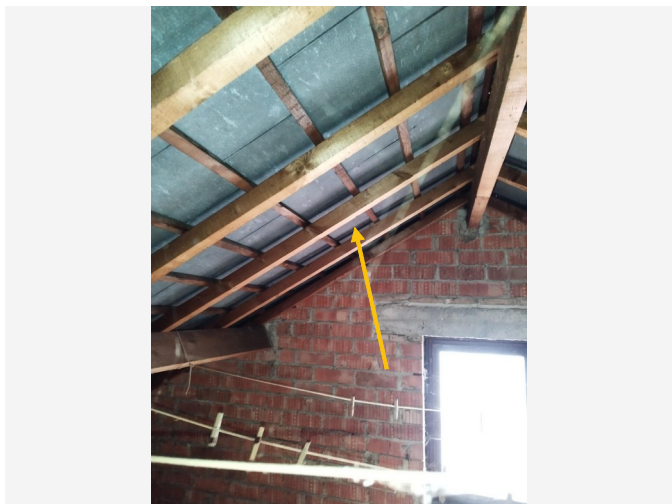
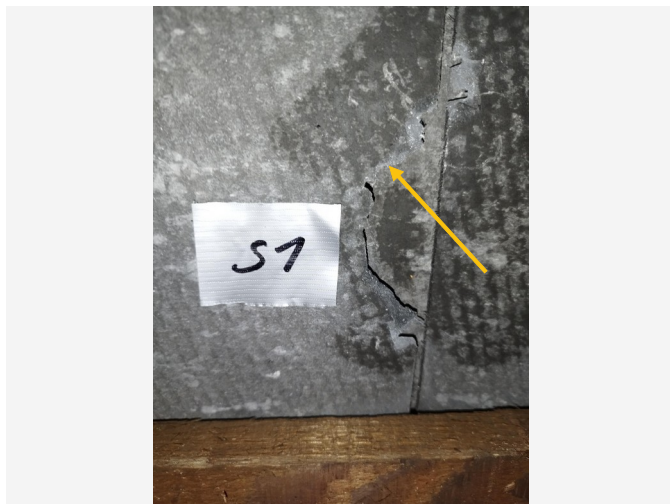
| Opmerking | <p>Er werd een staal genomen aan een uitstekend stuk waardoor de waterdichtheid van de dakbedekking niet in het gedrang komt.</p> <p>De vermelde oppervlaktes, diktes en volumes betreffen een beredeneerde schatting. Er worden geen rechten verleend aan deze oppervlaktes/diktes/volumes.</p> |

- Eenvoudige handelingen: mag via doe-het-zelf of door werknemer(s) met opleidingsattest eenvoudige handelingen  
EH via doe-het zelf Standaard dragen van de nodige wegwerp beschermingsmiddelen FFP 3 masker , handschoenen en tyvec CAT III type 5-6 , afwasbaar schoeisel Indien mogelijk de ondervloer afdekken , leien voorzichtig verwijderen, extra fixeren, niet breken , niet gooien, onmiddellijk verpakken of voorzichtig in container met asbest bag plaatsen. Voldoende benevelen/bevochtigen tijdens de duur van de werken. Gebruik geen storkokers. Voor hechtgebonden toepassingen: Bij verwijdering door doe-het-zelf moet men dit afval dubbel en luchtdicht verpakt aandienen bij het gemeentelijk recyclagepark. Men raadpleegt best op voorhand de voorwaarden van het recyclagepark. Indien leien in slechte staat zijn en kans bestaat op breken : Eenvoudige handeling opgeleid personeel , alle werknemer(s) moeten wel beschikken over een opleidingsattest eenvoudige handelingen 8u Zie ook link Zie <https://ovam.vlaanderen.be/wie-mag-wat->

-er geen minderjarigen of derden aanwezig zijn -u beschikt over PE-folie en zakken om loskomende deeltjes en het afval op te vangen en te verpakken -u beschikt over een vernevelaar (water) of fixeermiddel om het asbestmateriaal te bevochtigen tijdens de volledige duur van de werken -u weet hoe u asbestmateriaal veilig kan demonteren zonder stof of breuken -u beschikt over natte doeken om eventuele resten en stof weg te nemen

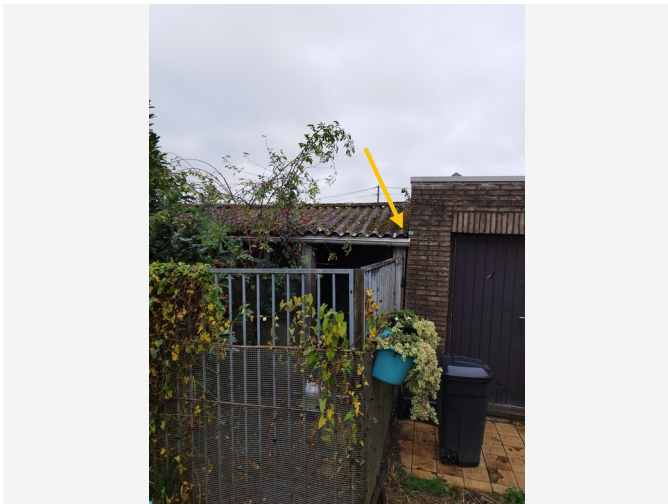
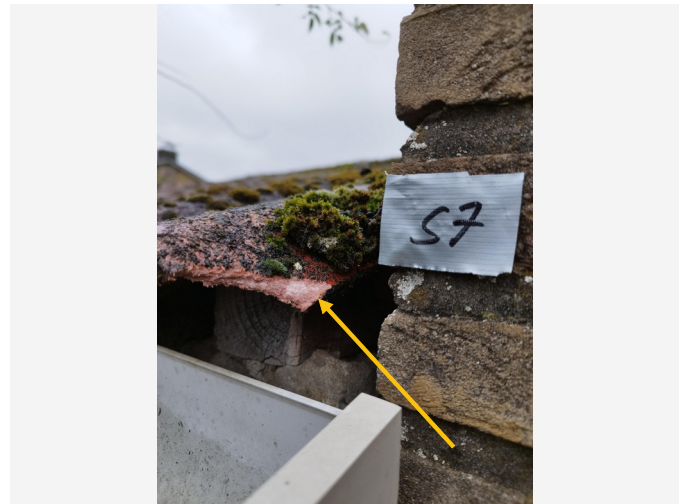
| Opmerking | <p>Er werd een staal genomen aan een uitstekend stuk waardoor de waterdichtheid van de dakbedekking niet in het gedrang komt.</p> <p>De vermelde oppervlaktes, diktes en volumes betreffen een beredeneerde schatting. Er worden geen rechten verleend aan deze oppervlaktes/diktes/volumes</p> |

- Eenvoudige handelingen: mag via doe-het-zelf of door werknemer(s) met opleidingsattest eenvoudige handelingen  
EH via doe-het zelf Standaard dragen van de nodige wegwerp beschermingsmiddelen FFP 3 masker , handschoenen en tyvec CAT III type 5-6 , afwasbaar schoeisel Indien mogelijk de ondervloer afdekken , golfplaten voorzichtig verwijderen, extra fixeren, niet breken , niet gooien, onmiddellijk dubbel verpakken , luchtdicht afsluiten of voorzichtig in container met asbest bag plaatsen. Voldoende benevelen/bevochtigen tijdens de duur van de werken. Indien golfplaten in slechte staat zijn en kans bestaat op breken : Eenvoudige handeling opgeleid personeel , alle werknemer(s) moeten wel beschikken over een opleidingsattest eenvoudige handelingen 8u Voor hechtgebonden toepassingen: Bij verwijdering door doe-het-zelf moet men dit afval dubbel en luchtdicht verpakt aandienen bij het gemeentelijk recyclagepark. Men raadpleegt best op voorhand de voorwaarden van het recyclagepark. Zie ook link Zie <https://ovam.vlaanderen.be/wie-mag-wat->

Zorg er dan voor dat: -u zich vooraf goed informeert op [www.asbestinfo.be](http://www.asbestinfo.be) -u zich beschermt met een FFP3 mondmasker, wegwerphandschoenen, wegwerpoverall Cat III type 5-6, afspoelbaar schoeisel -er geen minderjarigen of derden aanwezig zijn -u beschikt over PE-folie en zakken om loskomende deeltjes en het afval op te vangen en te verpakken -u beschikt over een vernevelaar (water) of fixeermiddel om het abestmateriaal te bevochtigen tijdens de volledige duur van de werken -u weet hoe u asbestmateriaal veilig kan demonteren zonder stof of breuken -u beschikt over natte doeken om eventuele resten en stof weg te nemen

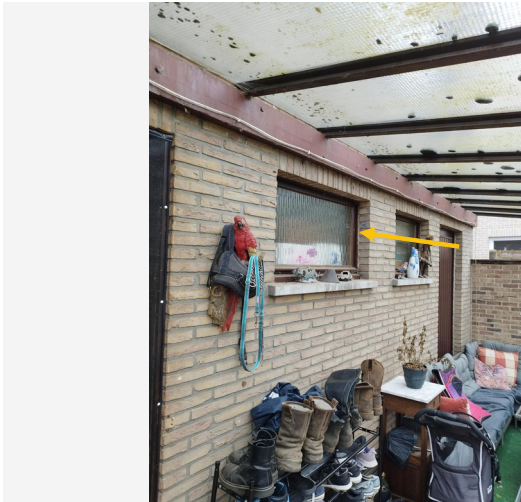
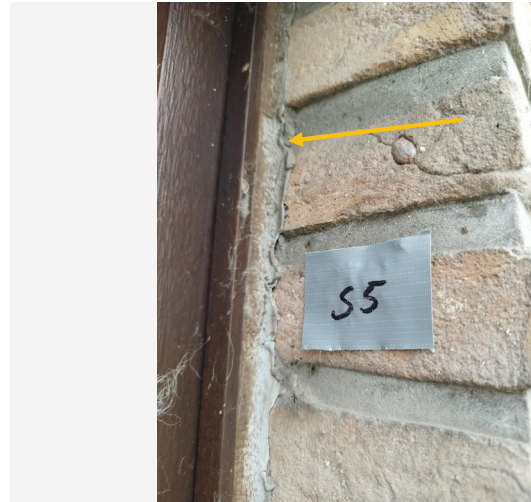
# Fiche 7: kit/mastiek raam en deurkaders woonst en garage

| Opmerking | De kit/mastiek aan de woonst en aan de losstaande garage is van hetzelfde type. Het gewicht is een berekende schatting. Er worden geen rechten verleend aan deze oppervlaktes. De dikte is een schatting die voorkomt uit de monsterplaatsen en is daarom niet altijd representatief. |

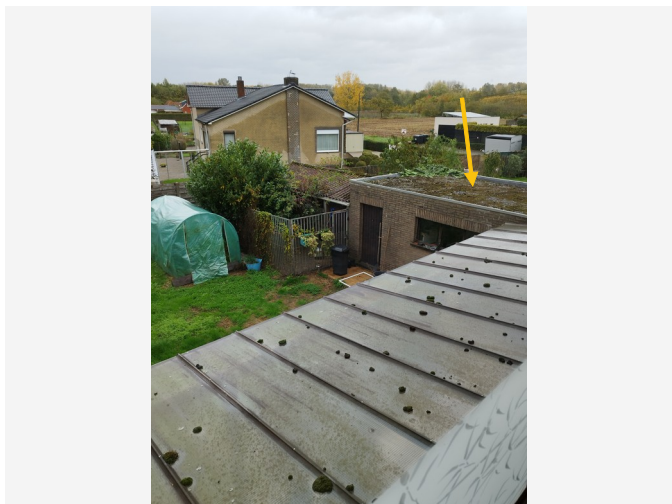
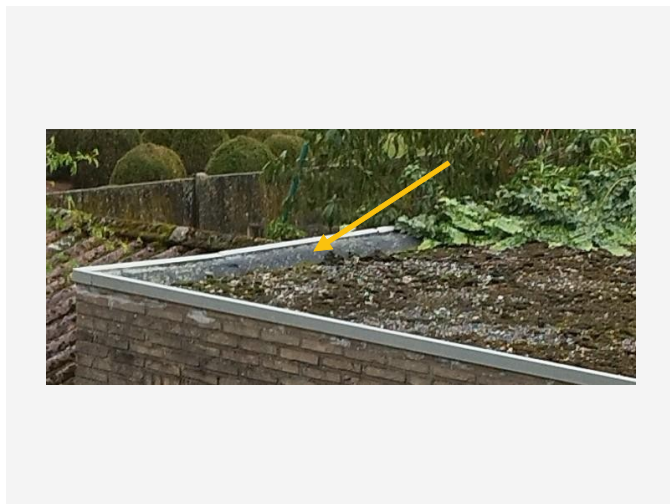
| Identificatiemethode | <p>Vaststelling zonder monstername</p> <p>Motivatie: Groot risico op structurele gevolgschade (lekkage, werking installatie,...)</p> |
| Opmerking | <p>Volgens het inspectieprotocol is een monstername van roofing verplicht om dit te identificeren als niet-asbesthoudend. Een monstername is echter niet mogelijk wegens kans op lekkage. De toepassing wordt in de databank als asbestverdacht beschouwd. Mogelijks kunnen er ook asbestverdachte onderlagen aanwezig zijn. Het is aangewezen om extra controle uit te voeren bij eventuele renovatiewerken. De vermelde oppervlaktes, diktes en volumes betreffen een beredeneerde schatting. Er worden geen rechten verleend aan deze oppervlaktes/diktes/volumes.</p> |

Mag en wil uzelf verwijderen: Zorg er dan voor dat: -u zich vooraf goed informeert op [www.asbestinfo.be](http://www.asbestinfo.be) -u zich beschermt met een FFP3 mondkap, wegwerphandschoenen, wegwerpoveral Cat III type 5-6, afspoelbaar schoeisel -er geen minderjarigen of derden aanwezig zijn -u beschikt over PE-folie en zakken om loskomende deeltjes en het afval op te vangen en te verpakken -u beschikt over een vernevelaar (water) of fixeermiddel om het asbestmateriaal te bevochtigen tijdens de volledige duur van de werken -u weet hoe u asbestmateriaal veilig kan demonteren zonder stof of breuken -u beschikt over natte doeken om eventuele resten en stof weg te nemen

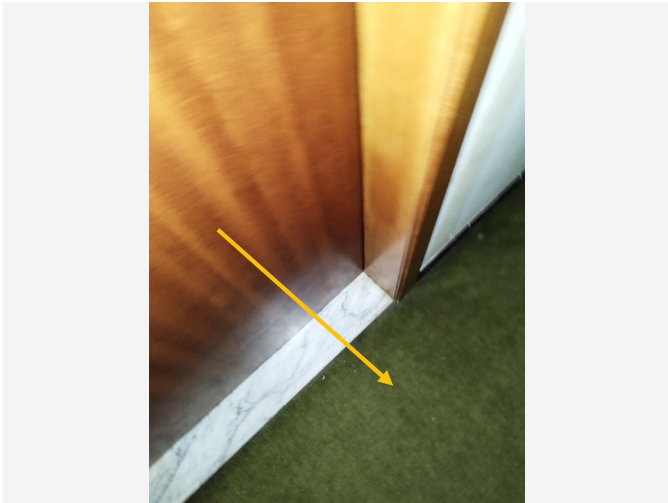
In het verleden werd asbesthoudende lijm gebruikt voor het vastlijmen van tapijt .  
Er was geen zichtbare schade om dit vast te stellen zonder destructief onderzoek.  
Bij renovatie extra controle uitvoeren.

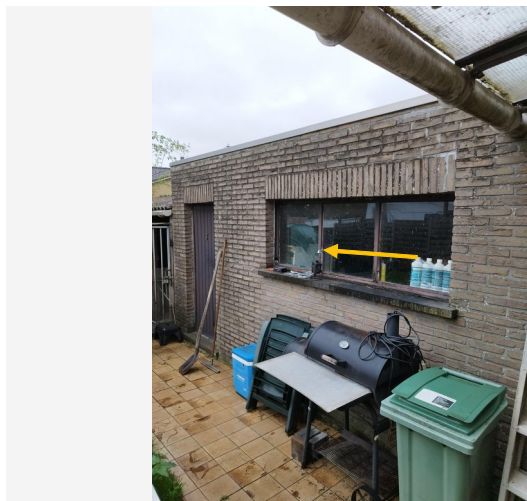
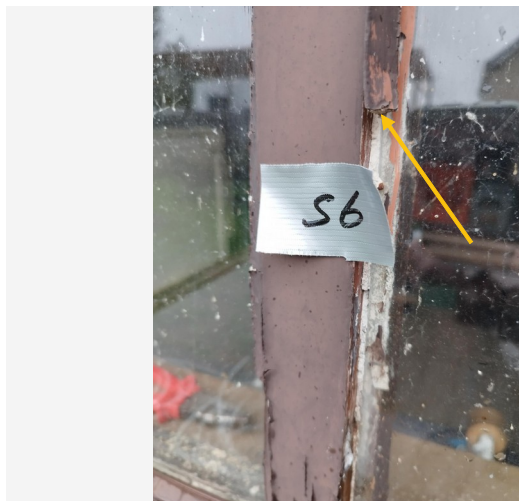
## Fiche 21: kit/mastiek raamwerk woonst en garage (tussen glas en kaders)

Geen asbest

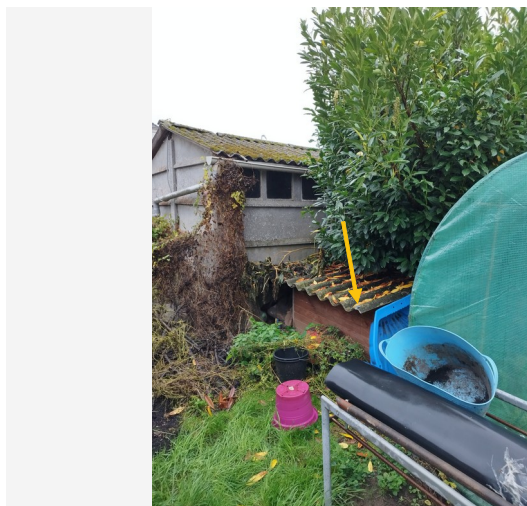
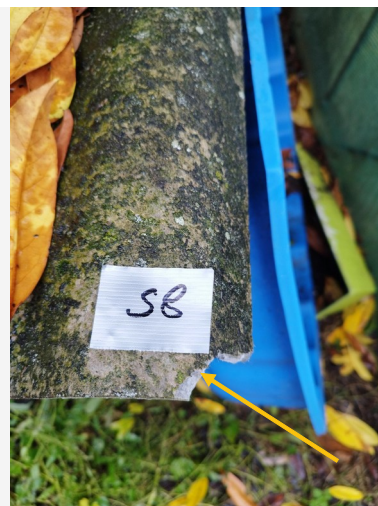
## Fiche 22: Golfplaten schuin dak kippenhok

Geen asbest

| Opmerking | <p>Er werd een staal genomen aan een uitstekend stuk waardoor de waterdichtheid van de dakbedekking niet in het gedrang komt.</p> <p>De vermelde oppervlaktes, diktes en volumes betreffen een beredeneerde schatting. Er worden geen rechten verleend aan deze oppervlaktes/diktes/volumes</p> |

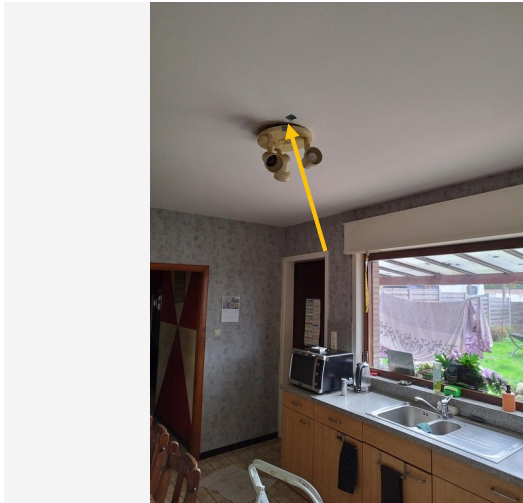
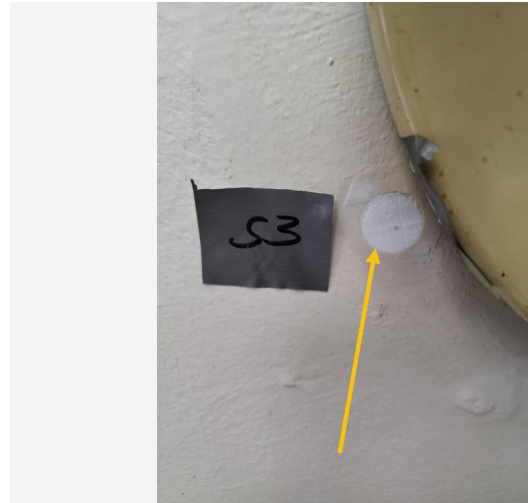
## Fiche 24: Plafondpleister

Geen asbest
