# Asbestinventarisatetest

Dalstraat 20, 2400 Mol

Attestnummer : 20251029-000624.000

Uitgegeven op : 29.10.2025

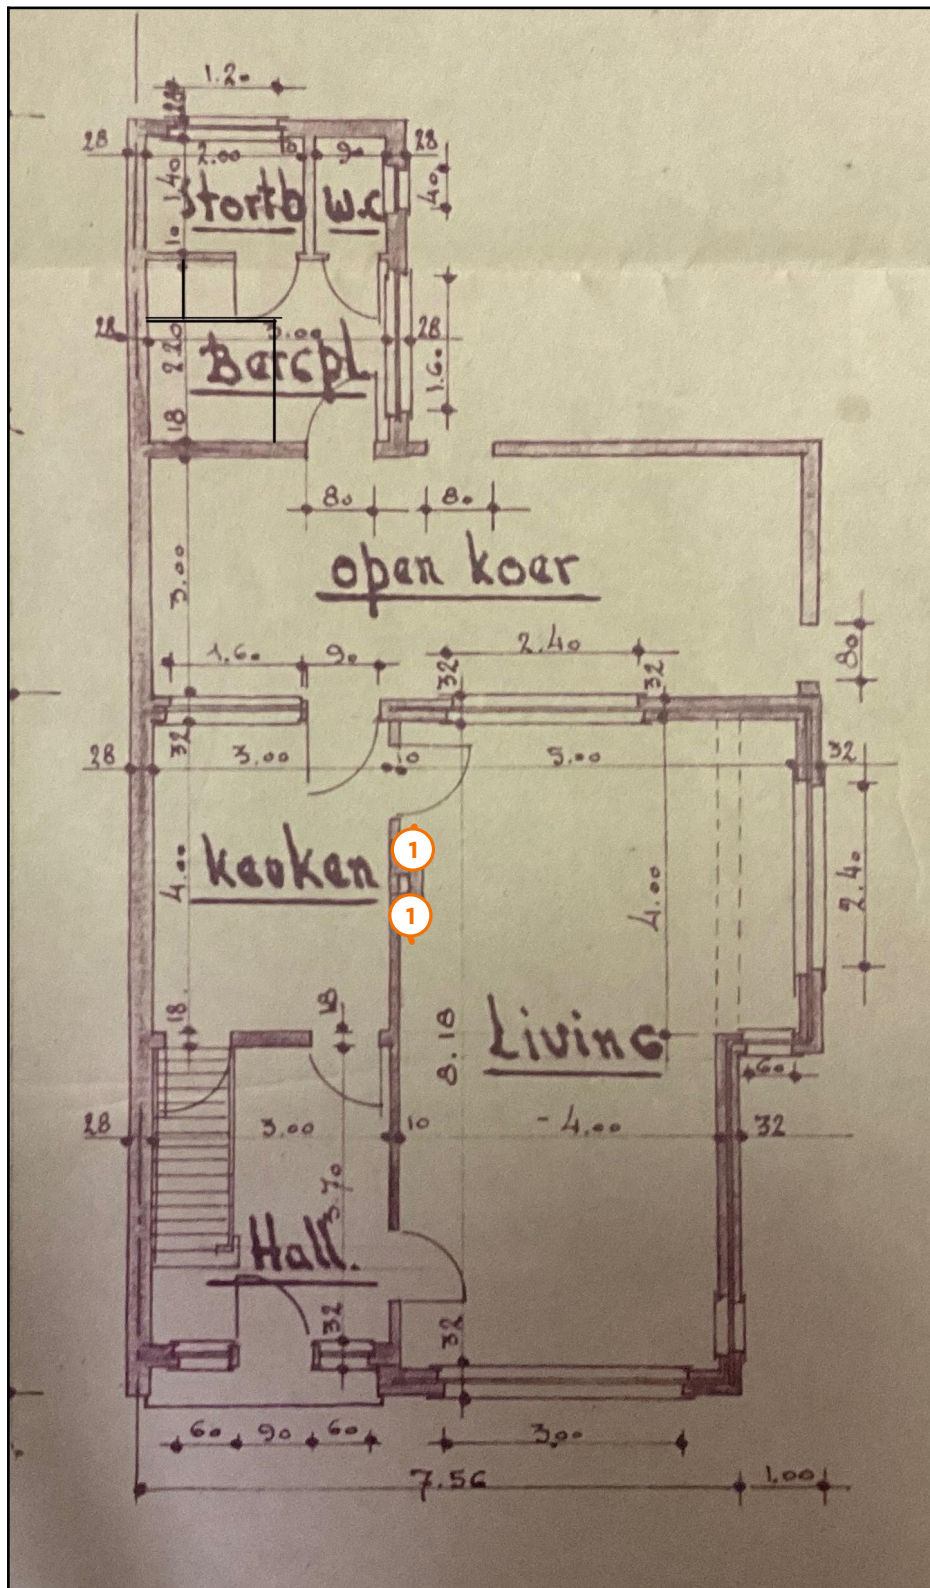
## Plan 1.7: GLV: ac buizen

| 1. AC afvoerbuis (visueel vastgesteld) | Asbestmateriaal | <a href="#">Verwijderen</a> |

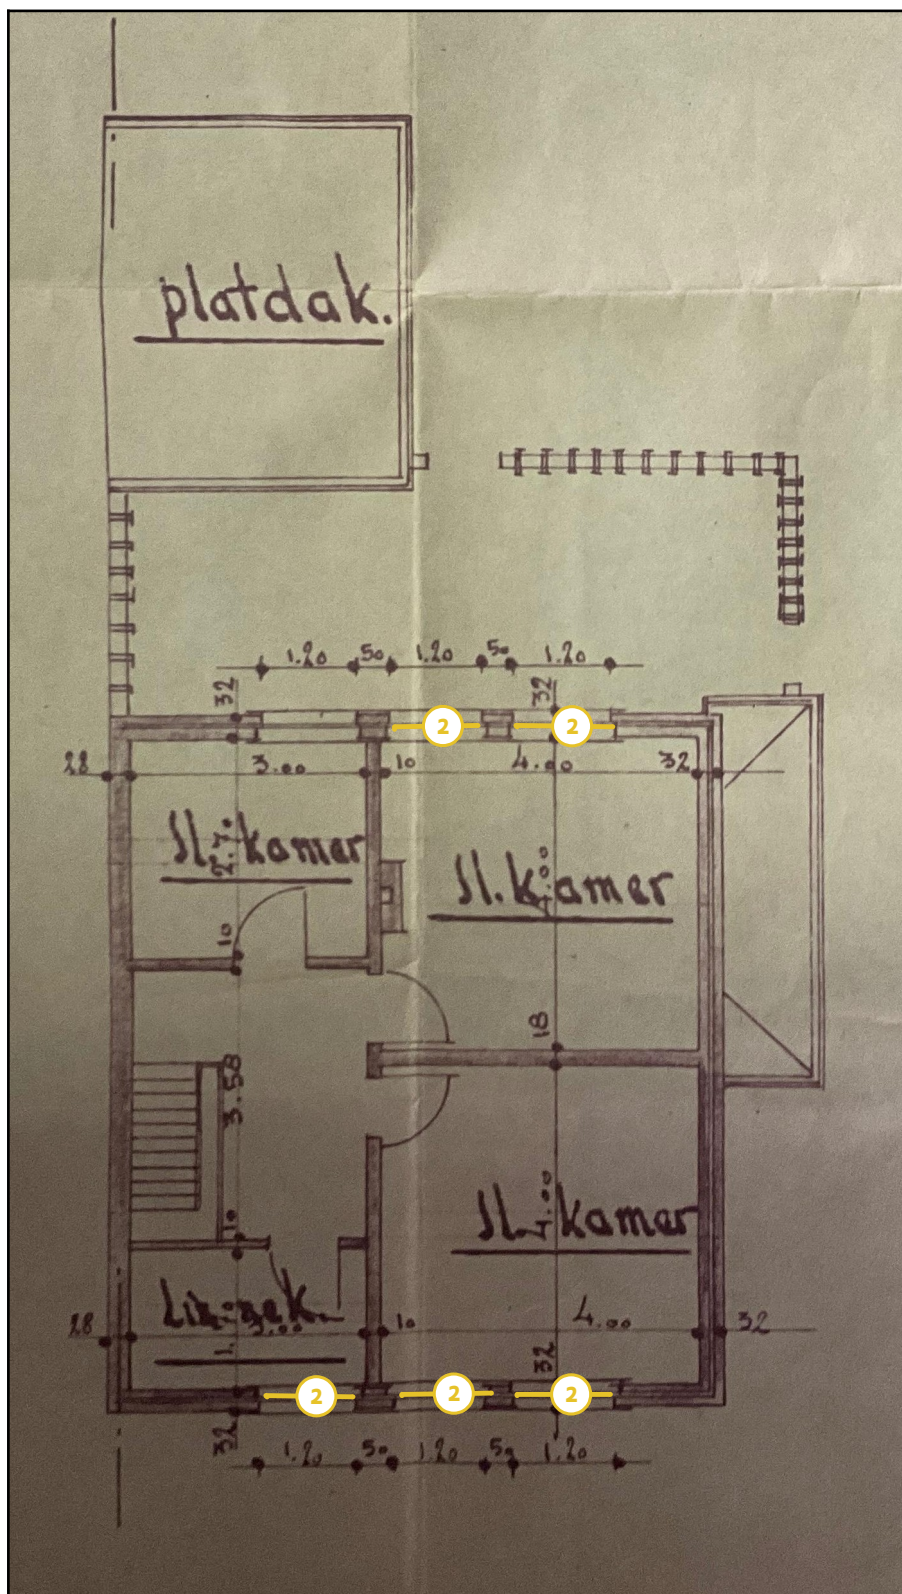
## Plan 1.12: V1: vensterbanken

| 2. Venstertablet/deurdorpel binnen (massal) | Asbestmateriaal | Zorgvuldig beheren |

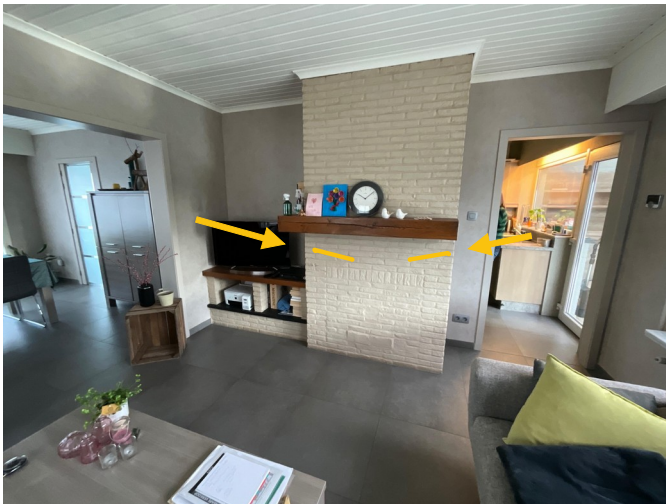
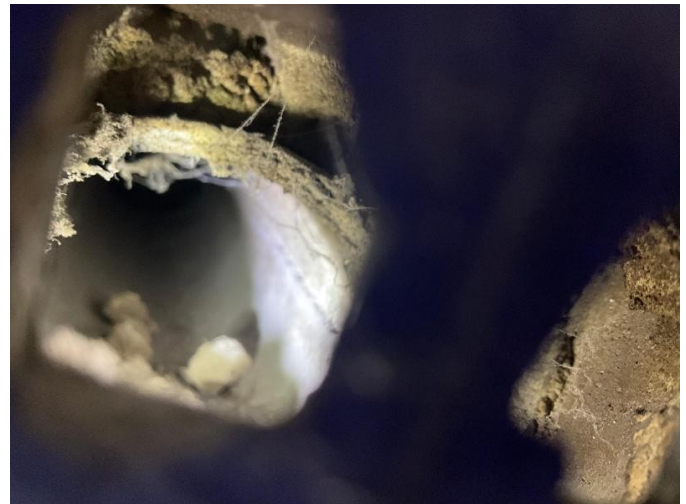
| Eindbeoordeling materiaalrisico | Verhoogd materiaalrisico en/of verhoogde kans op vezelvrijgave |

| Asbestsoort (vezeltype) | Crocidoliet aanwezig |
| Afschermingsgraad van het gehele materiaal | Geheel of deels (ook) vrij aan de binnenlucht |
| Toestand van het materiaal | Licht beschadigd, licht verweerd. Intact calciumsilicaatmateriaal of categorie III 'gebondenheid' |

| Beschrijving | AC afvoerbuis (visueel vastgesteld) |

Verwijderen

- Zorg voor een veilig beheer. Vermijd het beschadigen van het asbestmateriaal. Controleer de toestand jaarlijks op wijzigingen.
- Voer bijkomende staalname(s) uit.

De buis kan voorzichtig losgebeiteld worden , extra bevochtigen om stof te voorkomen Standaard dragen van de nodige wegwerp beschermingsmiddelen FFP 3 masker , handschoenen en tyvec CAT III type 5-6 , afwasbaar schoeisel Bij de gemeente/containerpark afsluitzakken halen om dubbel in te pakken , sluit luchtdicht af en breng naar het plaatselijk containerpark als hechtgebonden asbestafval. Voor hechtgebonden toepassingen: Bij verwijdering door doe-het-zelf moet men dit afval dubbel en luchtdicht verpakt aandienen bij het gemeentelijk recyclagepark. Men raadpleegt best op voorhand de voorwaarden van het recyclagepark. Zie ook link Zie <https://ovam.vlaanderen.be/wie-mag-wat-verwijderen> <https://ovam.vlaanderen.be/voorzorgsmaatregelen-bij-asbestverwijdering>

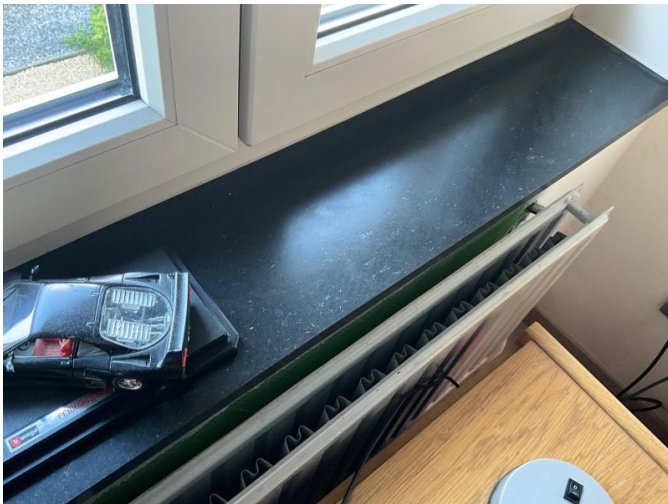
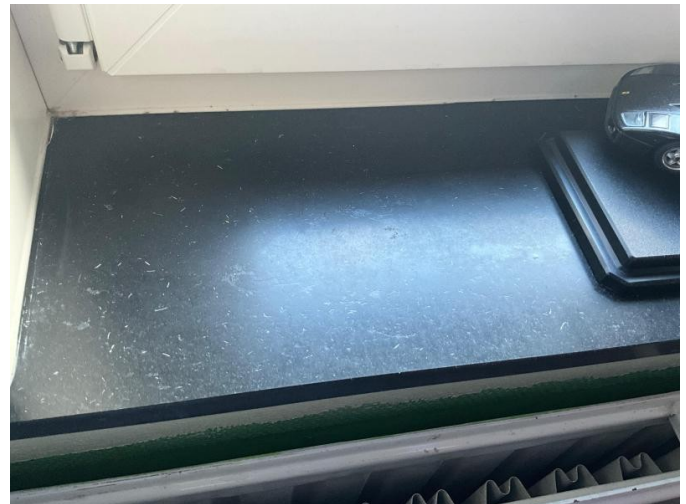
| Eindbeoordeling materiaalrisico | Laag materiaalrisico en/of verlaagde kans op vezelvrijgave |

| Asbestsoort (vezeltype) | Alleen chrysotiel |
| Toestand van het materiaal | Licht beschadigd, licht verweerd. Intact calciumsilicaatmateriaal of categorie III 'gebondenheid' |

| Beschrijving | Venstertablet/deurdorpel binnen (massal) |
| Opmerking | <p>Visueel verdacht beschouwd.</p> <p>Aantal stuks 5</p> <p>De vermelde oppervlaktes, diktes, gewichten en volumes betreffen een beredeneerde schatting. Er worden geen rechten verleend aan deze oppervlaktes/diktes/volumes.</p> |

Zorgvuldig beheren

- Zorg voor een veilig beheer. Vermijd het beschadigen van het asbestmateriaal. Controleer de toestand jaarlijks op wijzigingen.
- Voer bijkomende staalname(s) uit.

- Eenvoudige handelingen: mag via doe-het-zelf of door werknemer(s) met opleidingsattest eenvoudige handelingen  
EH via doe-het zelf : De dorpels of tabletten kunnen voorzichtig losgebeiteld worden, zonder de toepassing zelf te breken , extra bevochtigen om stof te voorkomen Standaard dragen van de nodige wegwerp beschermingsmiddelen FFP 3 masker , handschoenen en tyvec CAT III type 5-6 , afwasbaar schoeisel Verpakken in dubbel plastic folie , sluit luchtdicht af en afvoeren naar het containerpark als hechtgebonden asbestafval. Voor hechtgebonden toepassingen: Bij verwijdering door doe-het-zelf moet men dit afval dubbel en luchtdicht verpakt afdienen bij het gemeentelijk recyclagepark. Men raadpleegt best op voorhand de voorwaarden van het recyclagepark. Zie ook link Zie <https://ovam.vlaanderen.be/wie-mag-wat-verwijderen> <https://ovam.vlaanderen.be/voorzorgsmaatregelen-bij-asbestverwijdering> <https://ovam.vlaanderen.be/asbestafval-afvoeren> Zie ook wetgevend kader (website van de OVAM en CODEX boek VI titel 3). <http://werk.belgie.be/sites/default/files/content/documents/Welzijn%20op%20het>

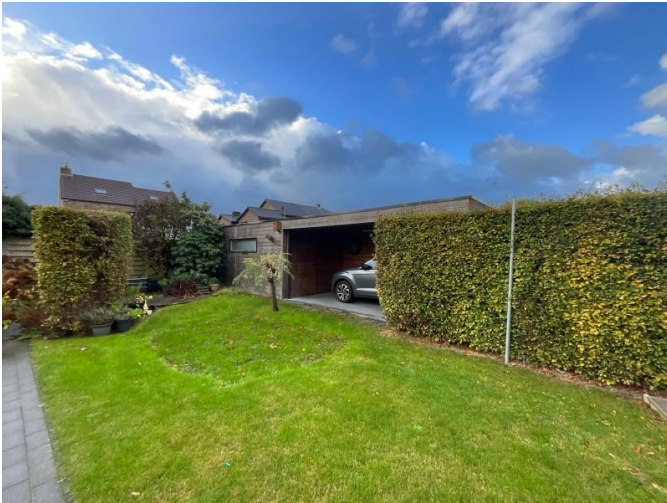
*Situeringsfoto*

**Bouwjaar:** 2020

*Constructies gebouwd vanaf 2001 moeten niet onderzocht worden*

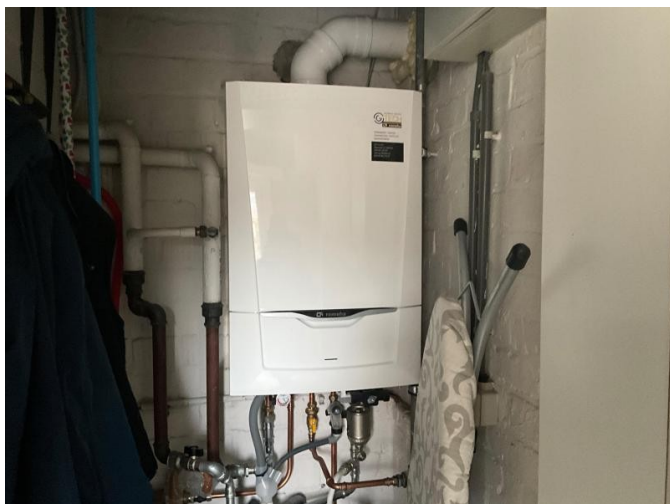
De CV ketel werd gecontroleerd( bwj ) en is niet asbest verdacht geen risico bouwjaar.

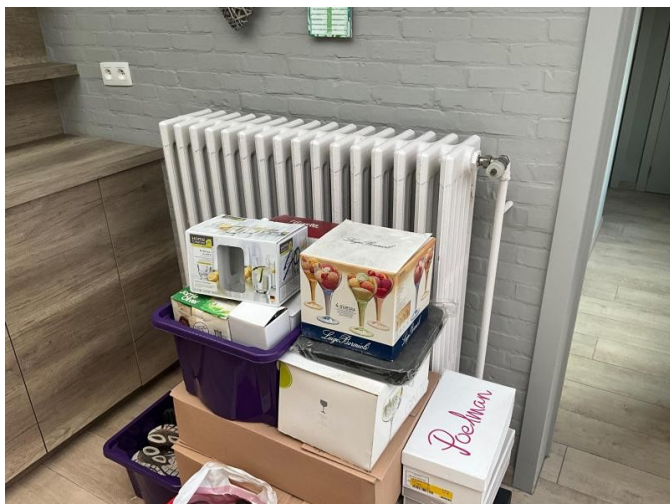
Mogelijks bevinden er zich in de radiatoren asbesthoudende pakkingen. Een monsternamen om dit uit te sluiten wordt verhinderd om destructieve handelingen aan een installatie in gebruik te vermijden.

Er kunnen inwendige asbesthoudende dichtingen aanwezig zijn tussen de lamellen of aan de doppen van de gietijzeren radiatoren.

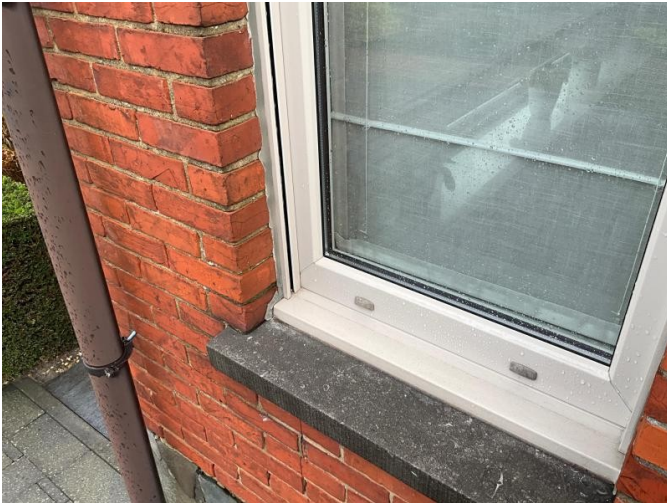
De gebruikte siliconen kit is niet asbestverdacht

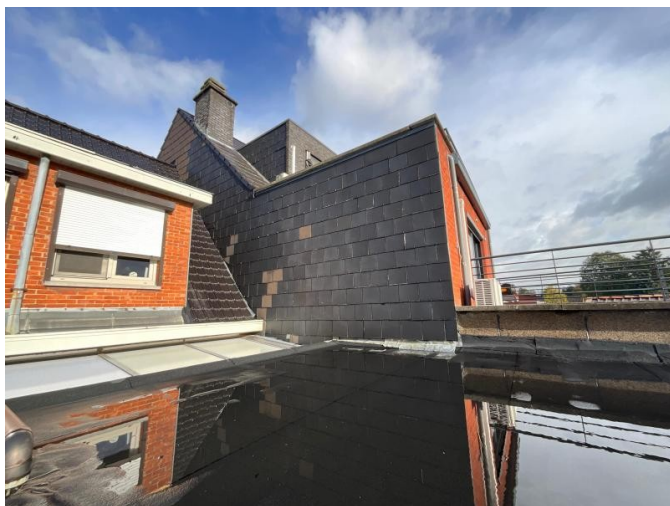
Mogelijks bevatten deze leien asbest

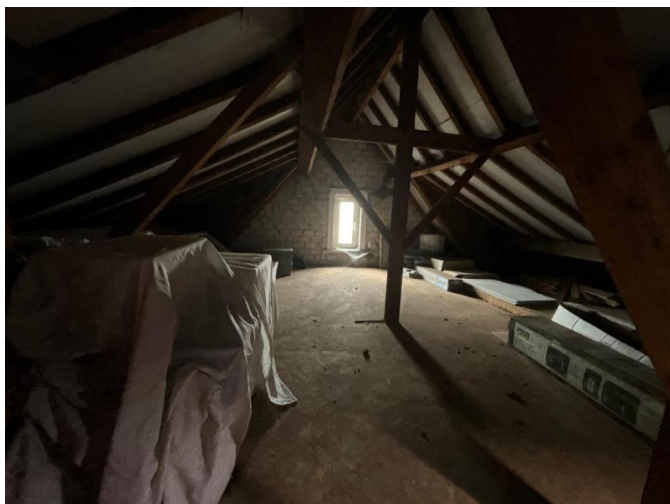
Het dak werd vernieuwd in 2018. Extra controle op zolder vertoonde geen verdachte materialen.

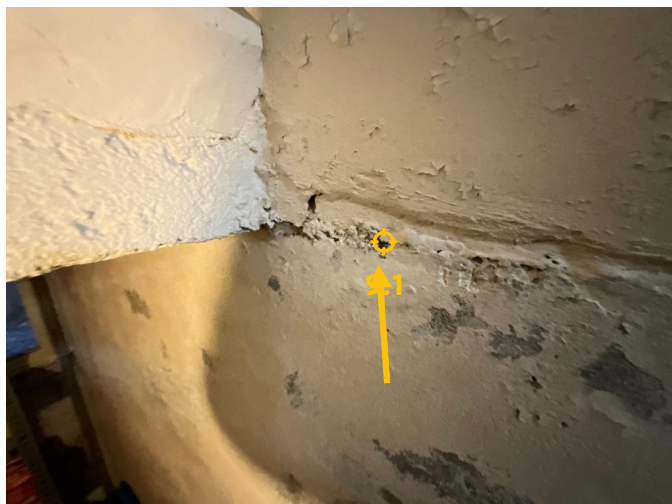
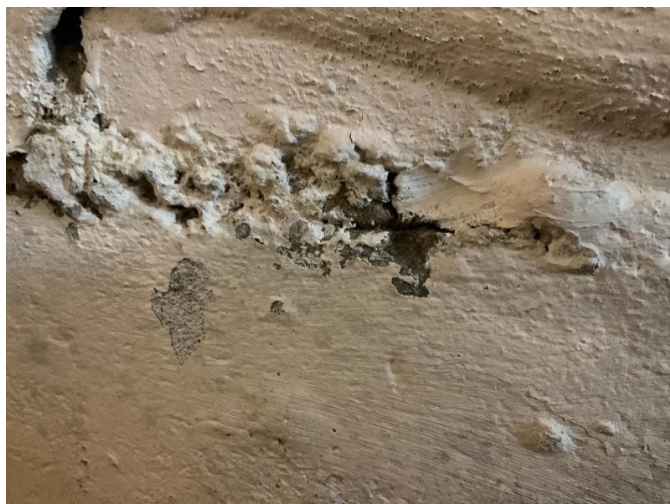
Geen asbest

| # | Type | Referentie | Resultaat |
|---|---|---|---|
| 9.1 | Mengmonster | 3 | Geen asbest |

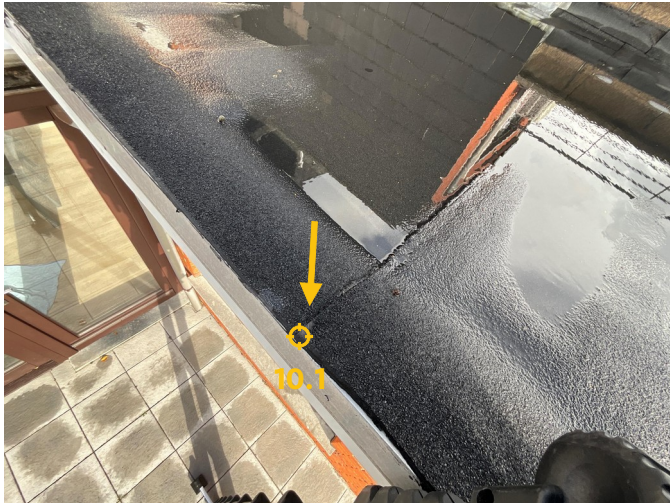
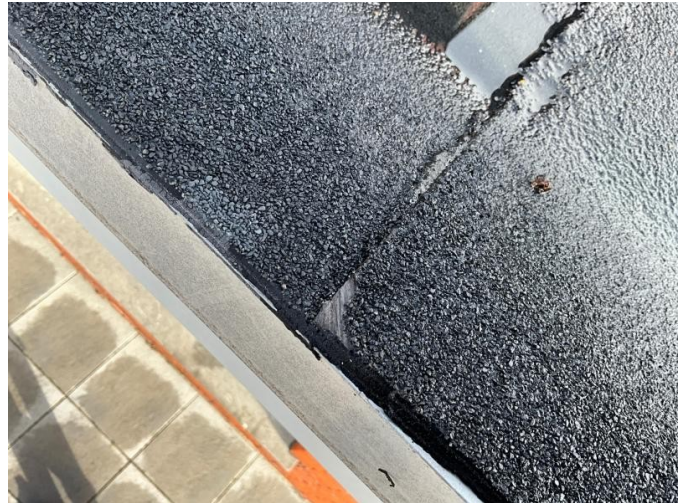
## Fiche 10: Roofing (met staalname)

Geen asbest

| # | Type | Referentie | Resultaat |
|---|---|---|---|
| 10.1 | Puntmonster | 4 | Geen asbest |

| Opmerking | <p>Er werd een staal genomen aan een uitstekend stuk roofing waardoor de waterdichtheid niet in het gedrang komt .</p> <p>Er kan niet uitgesloten worden dat er onderlagen aanwezig zijn ( bij dakwerken extra controle aangewezen)</p> <p>De vermelde oppervlaktes, diktes en volumes betreffen een beredeneerde schatting. Er worden geen rechten verleend aan deze oppervlaktes/diktes/volumes.</p> |

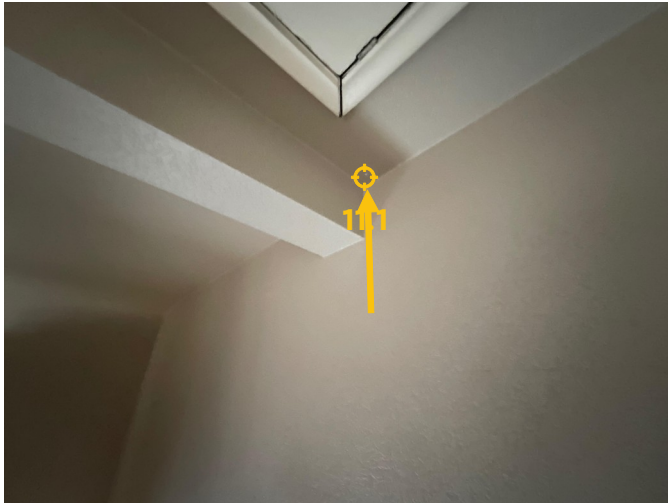
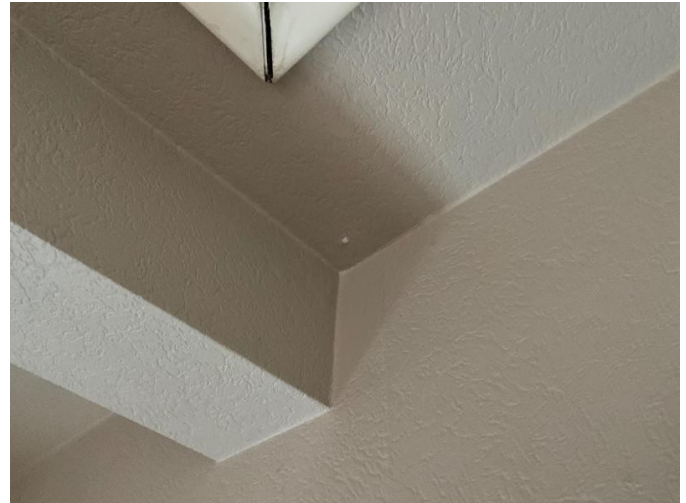
Geen asbest

| # | Type | Referentie | Resultaat |
|---|---|---|---|
| 11.1 | Mengmonster | 2 | Geen asbest |

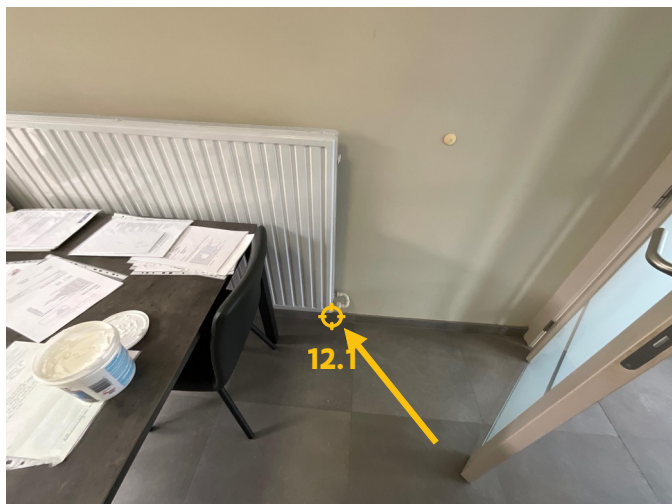
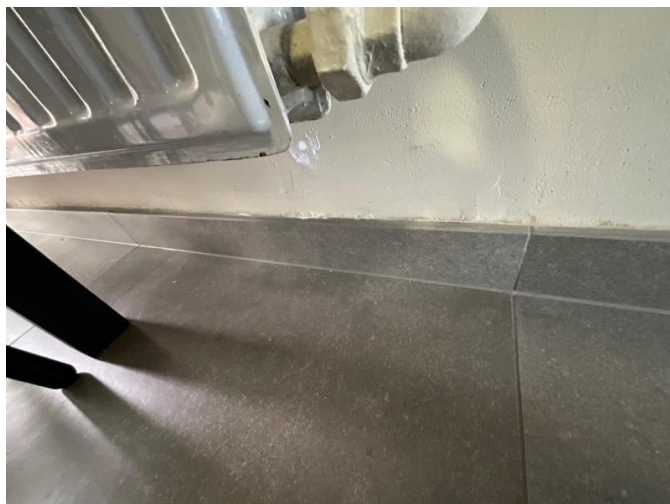
Geen asbest

| # | Type | Referentie | Resultaat |
|---|---|---|---|
| 12.1 | Mengmonster | 1 | Geen asbest |
