# Asbestinventarisatetest

Stalsesteenweg 11, 3581 Beringen

Attestnummer : 20251103-000073.000

## Zone 1: Woning + garage

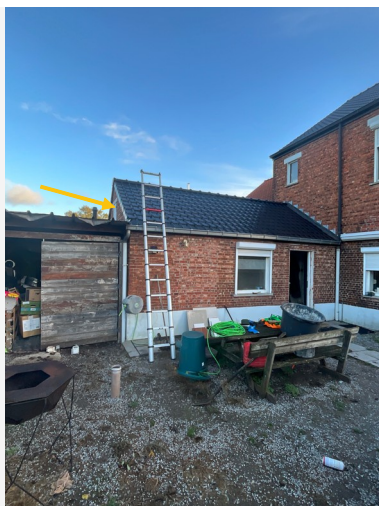
*Situeringsfoto*

**Reden:** de inspectieruimte is lager dan 1,5 m

**Uitleg van de asbestdeskundige:** In het inspectieprotocol behoort een ruimte lager dan 1,5 m niet tot het onderzoek,

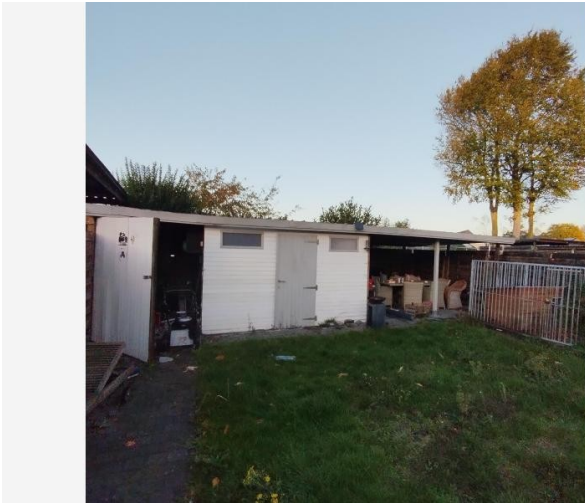
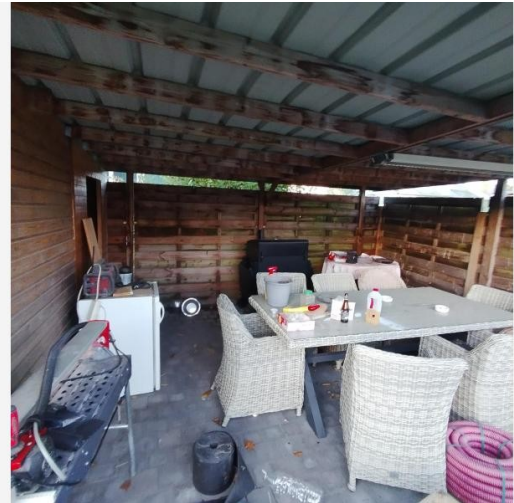
Er werden geen asbest verdachte materialen aangetroffen tijdens de inspectie van tuinberging en garage

| Basis voor advies | De asbestdeskundige beoordeelt het materiaal als niet-asbestverdacht. |

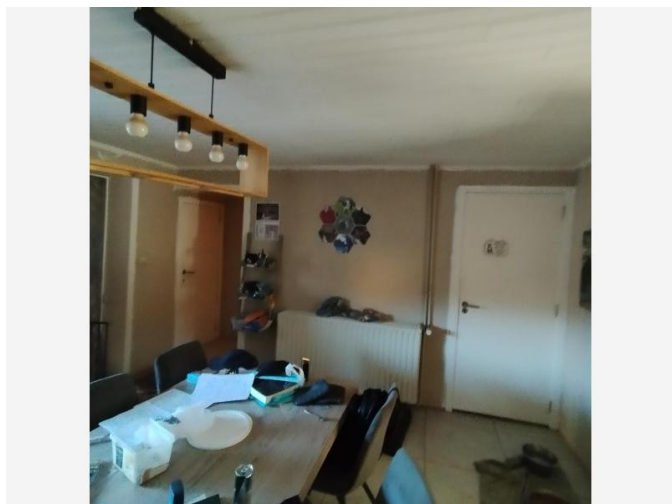
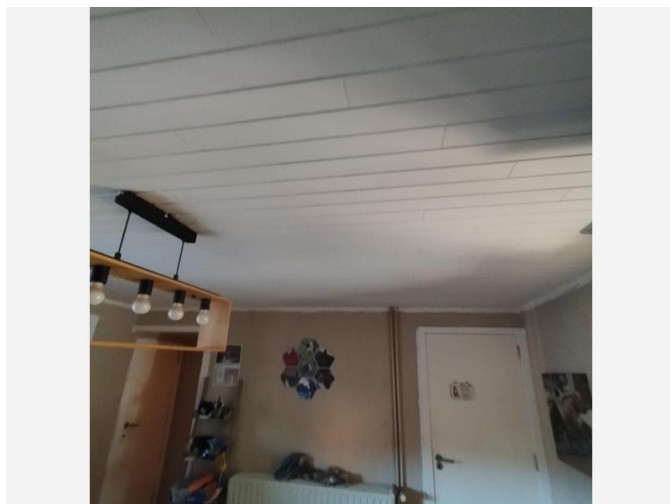
Er zijn plafonds afgewerkt in plaatmateriaal ( gyproc / hout ). Het is niet duidelijk of er pleisterwerk of verdacht materiaal aanwezig is achter deze valse plafonds, het is aangewezen om bijkomend onderzoek uit te voeren bij werken.

| Basis voor advies | De asbestdeskundige beoordeelt het materiaal als niet-asbestverdacht. |

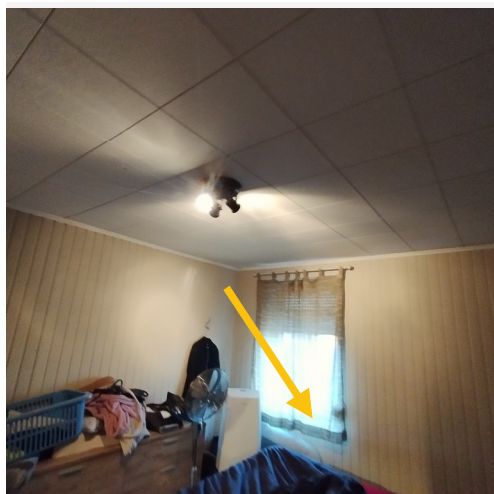
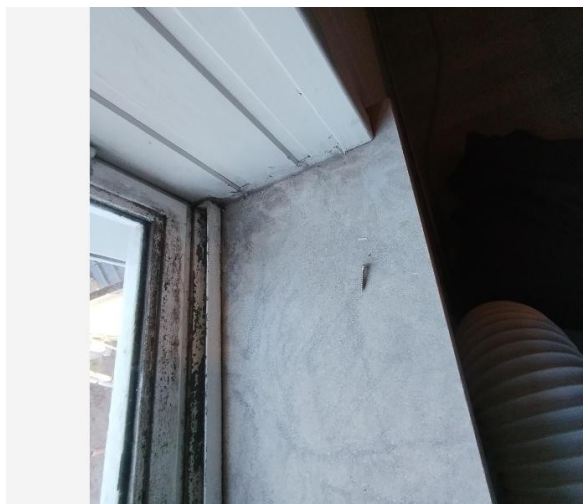
Slaapkamer

De deurdorpels + raamtabletten zijn vervaardigd uit natuursteen en zijn niet verdacht.

| Basis voor advies | De asbestdeskundige beoordeelt het materiaal als niet-asbestverdacht. |

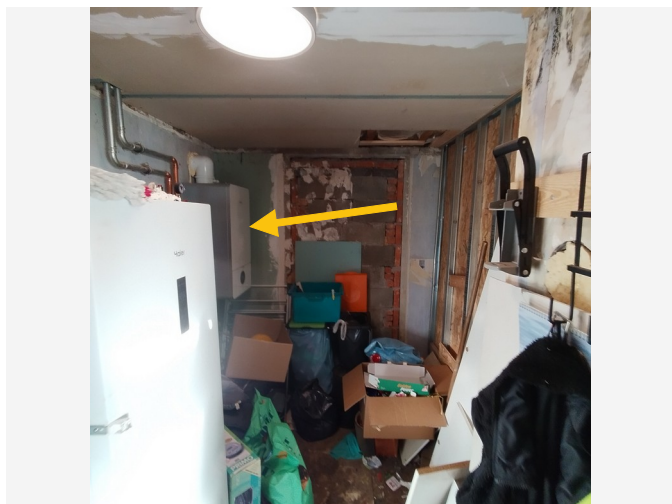
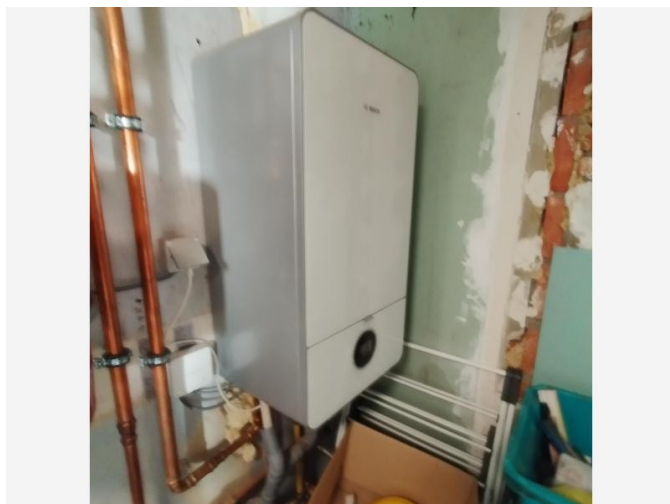
De HVAC installatie van het merk Bosch betreft een model geproduceerd na het bouwjaar 2001 en is dus niet asbest-verdacht.

| Basis voor advies | De asbestdeskundige beoordeelt het materiaal als niet-asbestverdacht. |

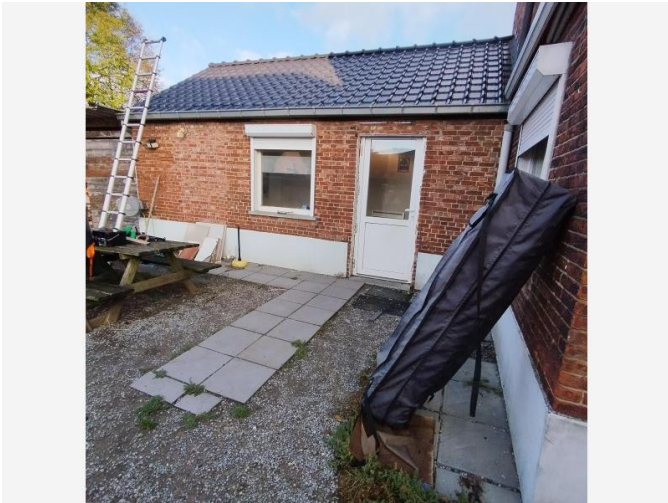
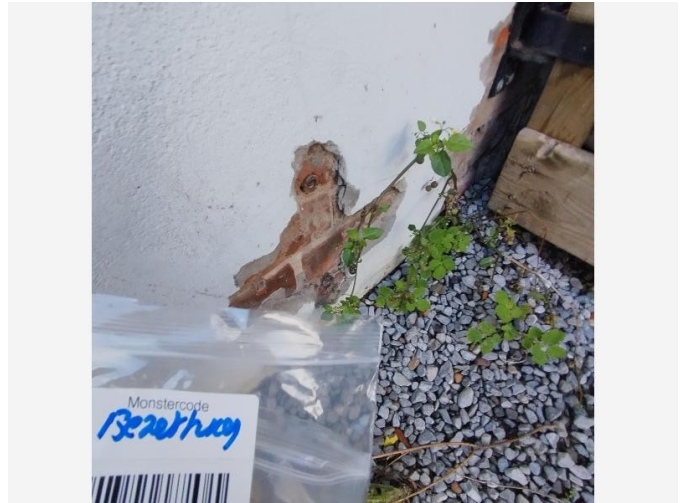
## Fiche 6: Bezetting - Buitengevels

Geen asbest

| # | Type | Referentie | Resultaat |
|---|---|---|---|
| 6.1 | Mengmonster | Bezetting | Geen asbest |

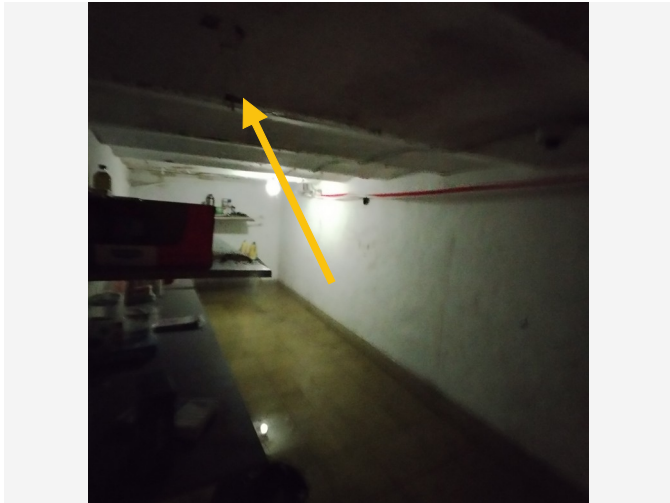
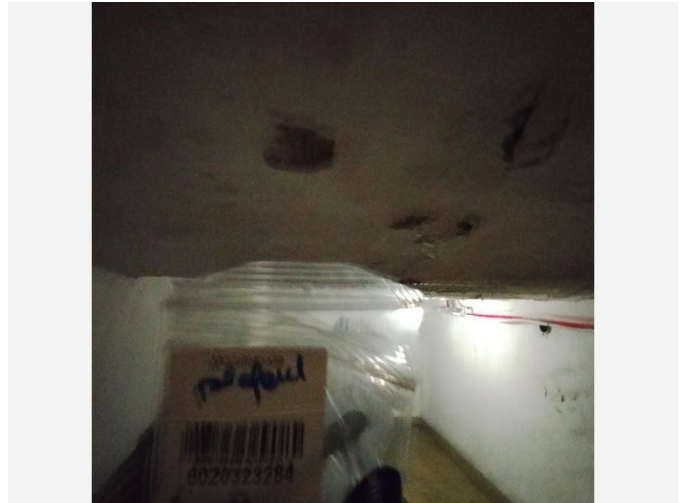
## Fiche 7: Plafondpleister - kelder

Geen asbest

| # | Type | Referentie | Resultaat |
|---|---|---|---|
| 7.1 | Mengmonster | Plafond | Geen asbest |

| Opmerking | <p>1 ruimte aanwezig met pleisterwerk</p> <p>(plafond) Mengmonster van 2 punten .</p> <p>Er is maar 1 ruimte aanwezig met pleisterwerk .</p> <p>Er is een mengmonster van 2 punten genomen ,mogelijke aanwezige asbestvezels zijn niet homogeen verdeeld in het pleisterwerk.</p> <p>Meerdere plafonds zijn afgewerkt met valse plafonds in plaatmateriaal ( gyproc / hout ). Het is niet duidelijk of er pleisterwerk aanwezig is achter deze valse plafonds, het is aangewezen om bijkomend onderzoek uit te voeren bij werken.</p> |

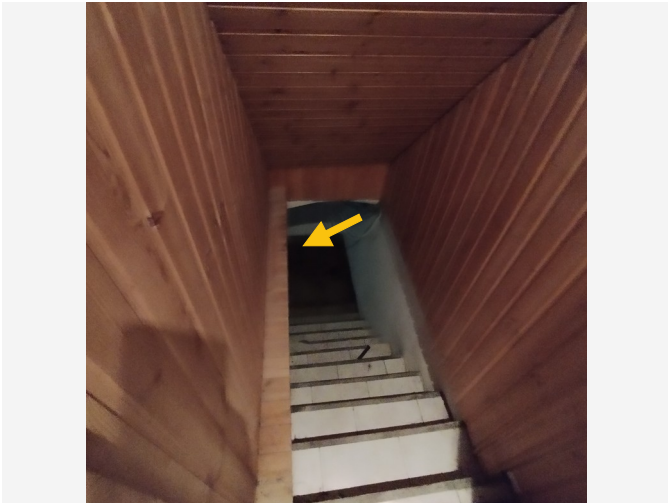
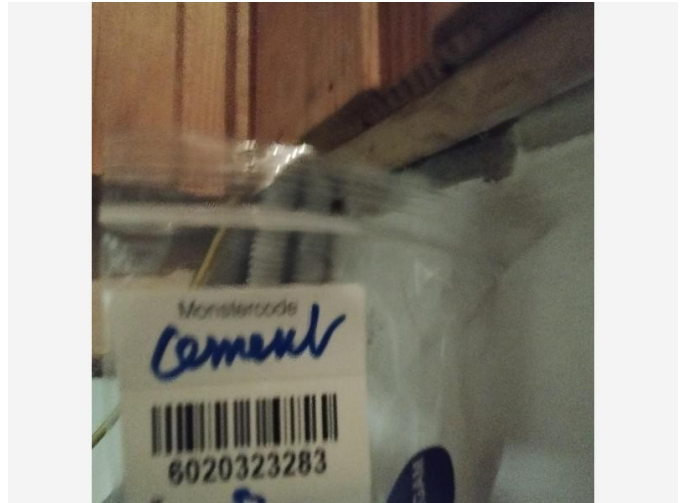
## Fiche 8: Cementering - kelder

Geen asbest

| # | Type | Referentie | Resultaat |
|---|---|---|---|
| 8.1 | Mengmonster | cementering kelder | Geen asbest |

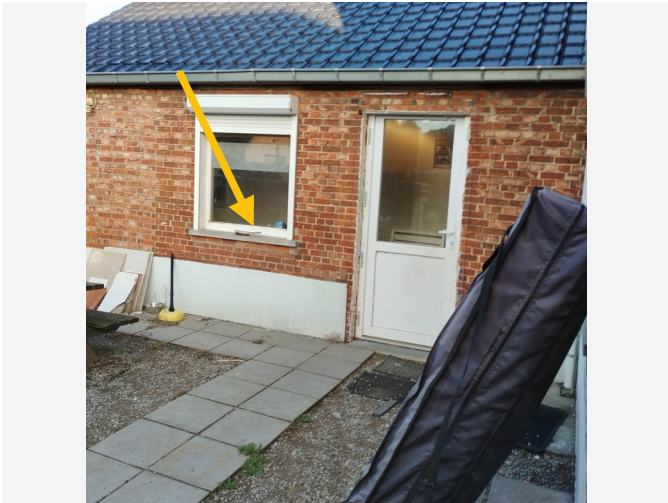
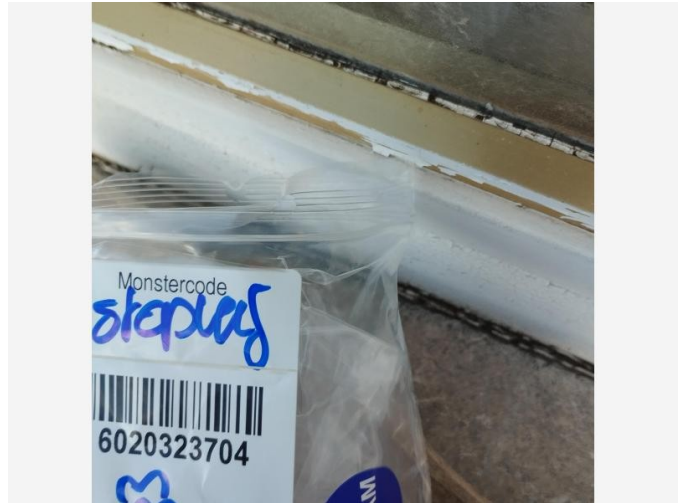
## Fiche 9: Stopverf type 1 ( glas/kader )

Geen asbest

| # | Type | Referentie | Resultaat |
|---|---|---|---|
| 9.1 | Puntmonster | Stopverf | Geen asbest |

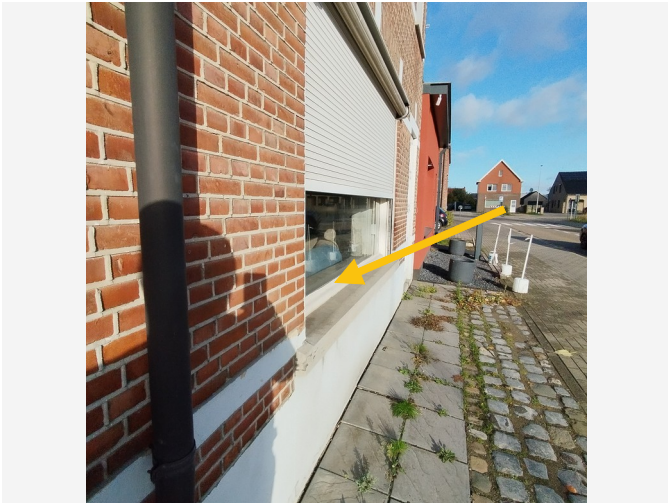
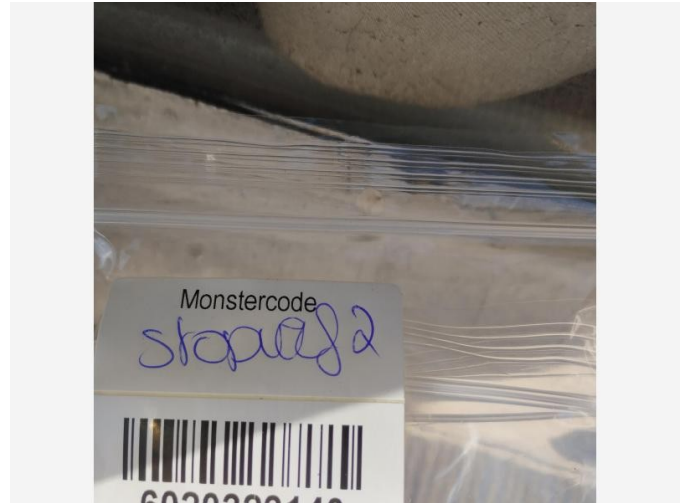
## Fiche 10: Stopverf 1 ( glas/kader )

Geen asbest

| # | Type | Referentie | Resultaat |
|---|---|---|---|
| 10.1 | Puntmonster | Stopverf 2 | Geen asbest |

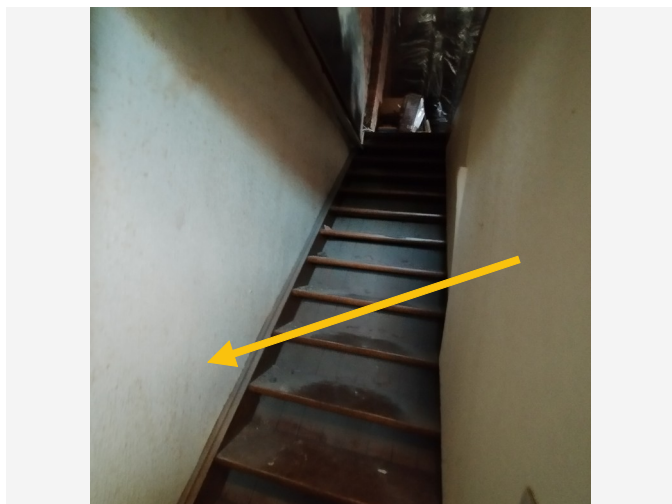
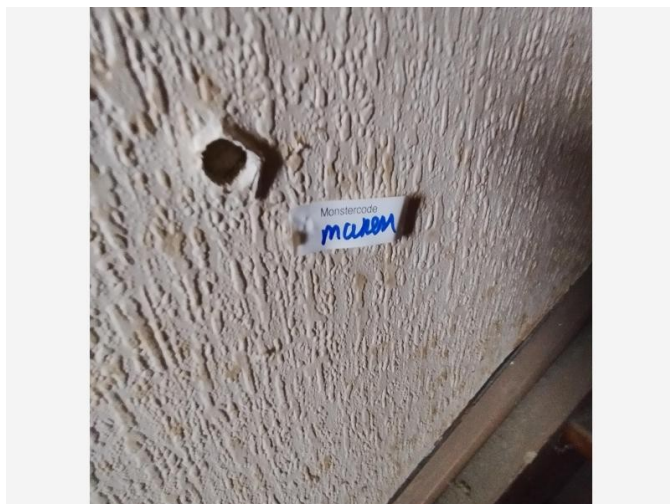
## Fiche 11: Muurpleister

Geen asbest

| # | Type | Referentie | Resultaat |
|---|---|---|---|
| 11.1 | Mengmonster | Muren | Geen asbest |

| Opmerking | <p>Volgens het inspectieprotocol is een monstername van het pleisterwerk verplicht om dit te identificeren als niet-asbesthoudend.</p> <p>Locatie staalnames: individuele ruimte: Slaapkamer/ natte ruimte: Keuken/ stookplaats: cv-ruimte / traphal: toegang zolder</p> <p>De vermelde oppervlaktes en volumes betreffen een beredeneerde schatting. Er worden geen rechten verleend aan deze oppervlaktes/volumes. De dikte is een schatting die voorkomt uit de monsterplaatsen en is daarom niet altijd representatief.</p> <p>. Er bevinden zich enkele valse wanden. Het is niet duidelijk of er pleisterwerk aanwezig is achter deze valse wanden, het is aangewezen om bijkomend onderzoek uit te voeren bij werken.</p> |

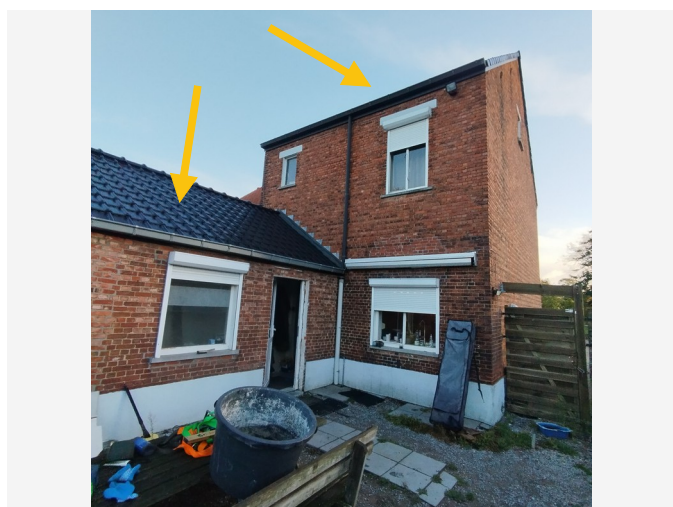
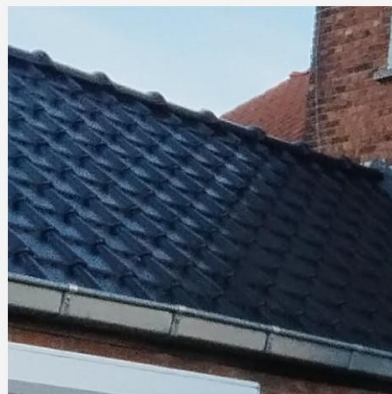
### Fiche 12: Dakbedekking - hellend daken woning

| Beschrijving | Notitie | Terug te vinden op plannen |
|---|---|---|
| Fiche 12: Dakbedekking - hellend daken woning | De dakbedekking van de hellende daken betreft keramische dakpannen en zijn niet asbest-verdacht. | Plan 1.3: Woning + Garage |

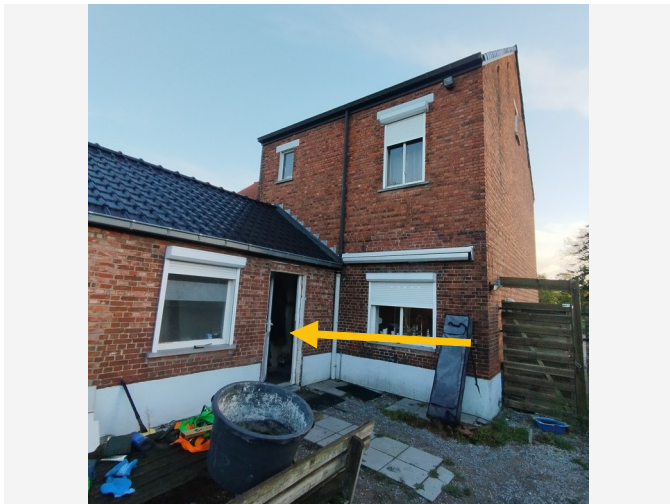
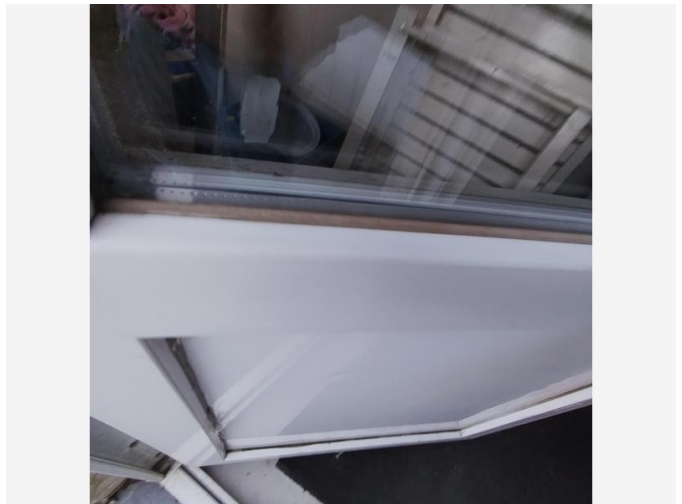
## Fiche 13: Kit niet verdacht (visueel vastgesteld)

| Beschrijving | Notitie | Terug te vinden op plannen |
|---|---|---|
| Fiche 13: Kit niet verdacht (visueel vastgesteld) | De gebruikte siliconen kit is niet asbestverdacht | Plan 1.9: GLV : DIV |

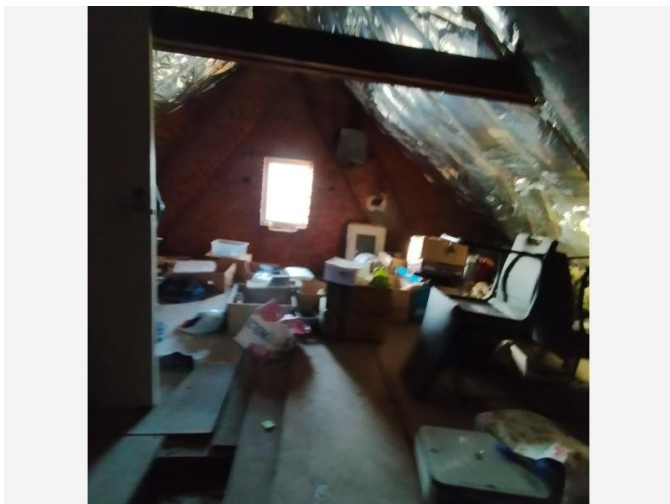
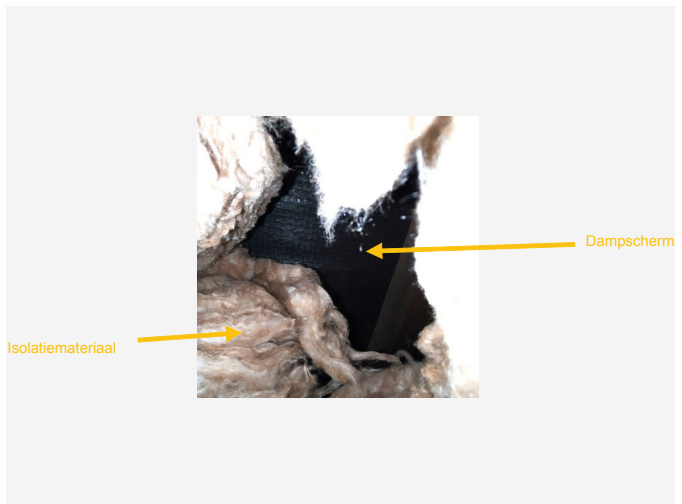
## Fiche 14: Materialen onder - dakbedekking - Hellende daken

| Beschrijving | Notitie | Terug te vinden op plannen |
|---|---|---|
| Fiche 14: Materialen onder - dakbedekking - Hellende daken | <p>Het dak werd gecontroleerd (via de zolder ,optillen van een dakpan). Er is geen verdacht onderdak vastgesteld .</p> <p>Deze handeling is een steekproef , er is geen garantie dat het volledige dak met éénzelfde materiaal is opgebouwd. Dit kan enkel via destructief onderzoek vastgesteld worden.</p> | Plan 1.4: Woning + garage |

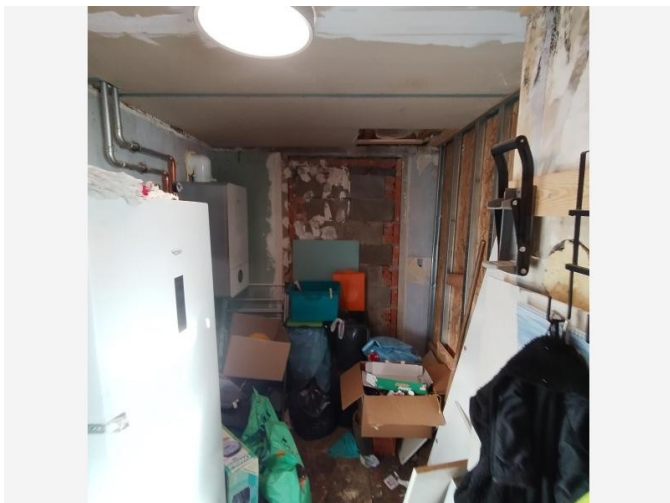
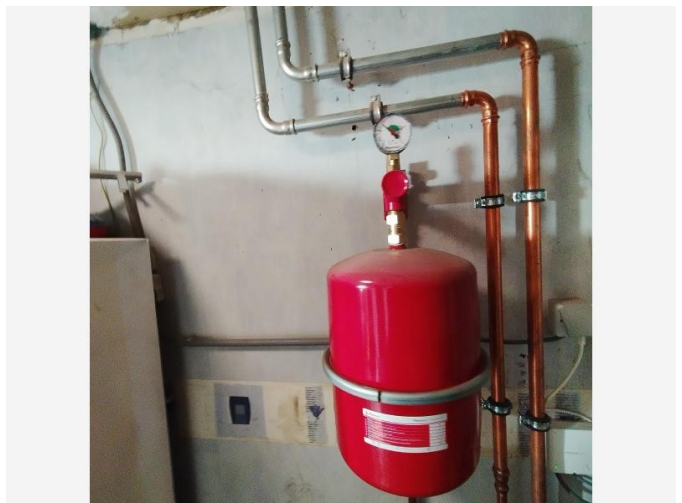
## Fiche 15: Leidingisolatie: niet verdacht

| Beschrijving | Notitie | Terug te vinden op plannen |
|---|---|---|
| Fiche 15: Leidingisolatie: niet verdacht | Er zijn geen verdacht materialen aangetroffen | Plan 1.9: GLV : DIV |

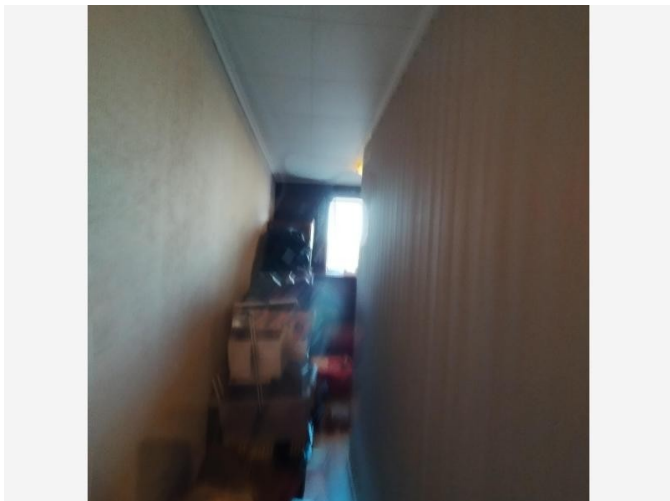
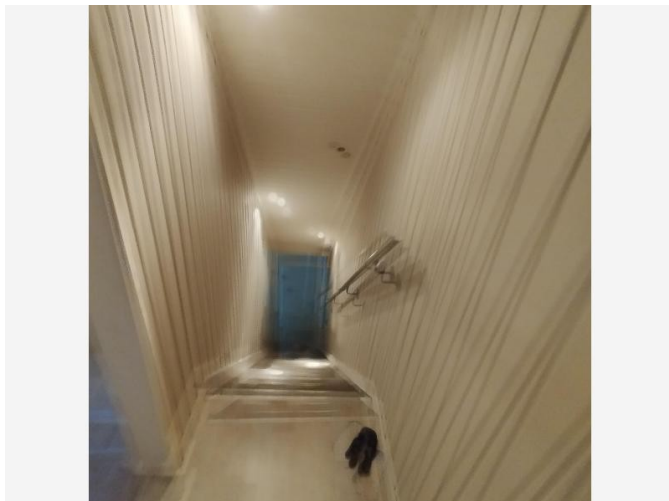
## Fiche 16: Lift ( niet aanwezig )

| Beschrijving | Notitie | Terug te vinden op plannen |
|---|---|---|
| Fiche 16: Lift ( niet aanwezig ) | Er is geen liftinstallatie aanwezig. | Plan 1.6: V+1 : DIV<br>Plan 1.9: GLV : DIV |

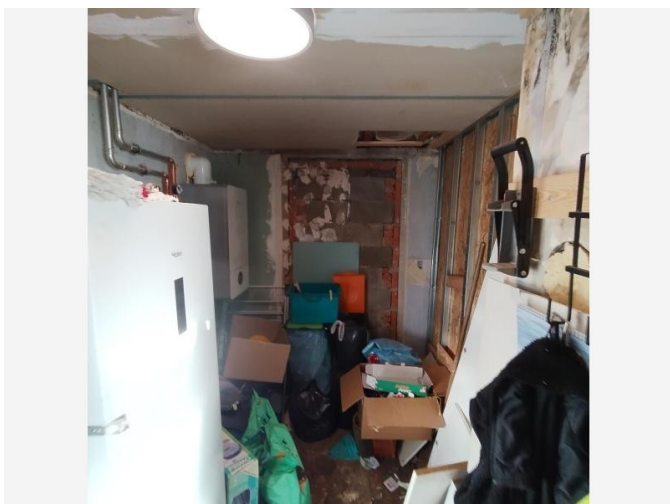
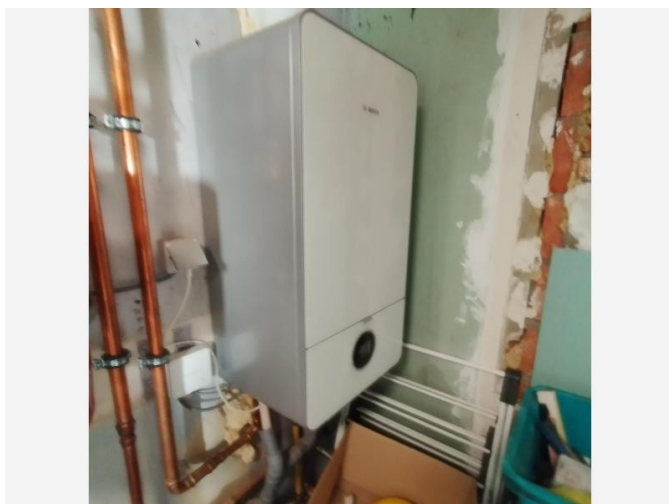
## Fiche 17: Materialen aan stookketel

| Beschrijving | Notitie | Terug te vinden op plannen |
|---|---|---|
| Fiche 17: Materialen aan stookketel | Er werden geen asbest-verdachte materialen aangetroffen | Plan 1.9: GLV : DIV |

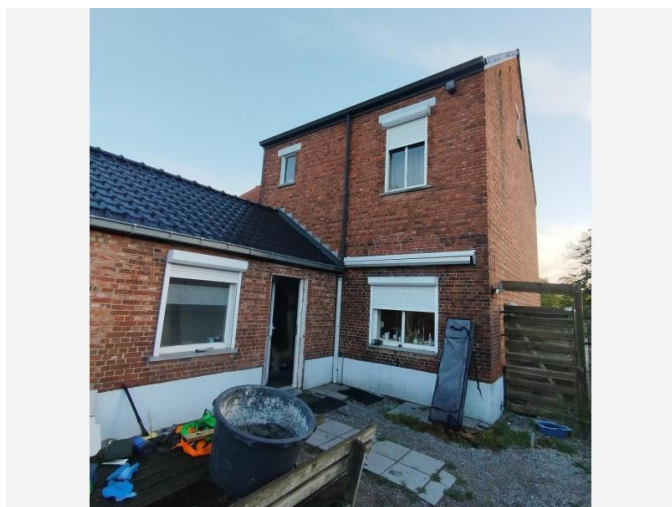
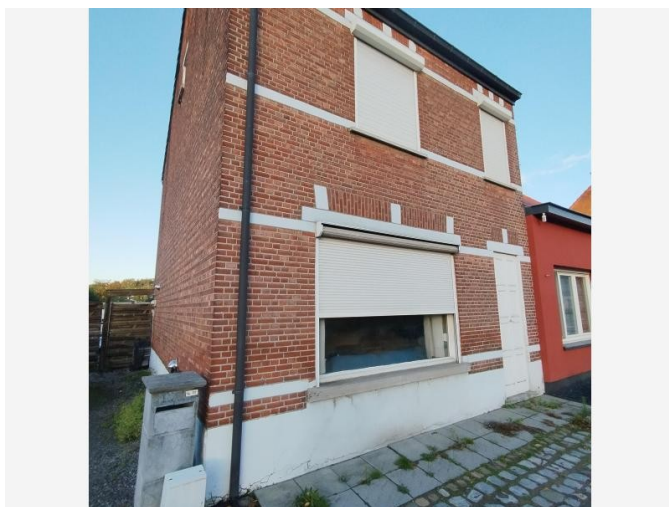
### Fiche 18: materialen rookgaskanalen

| Beschrijving | Notitie | Terug te vinden op plannen |
|---|---|---|
| Fiche 18: materialen rookgaskanalen | Geen rookgaskanalen aanwezig | Plan 1.2: Woning + garage |
