# Asbestinventarisatetest

Korte Veldstraat 1, 2300 Turnhout

Attestnummer : **20241018-000340.000**

Uitgegeven op : **18.10.2024**

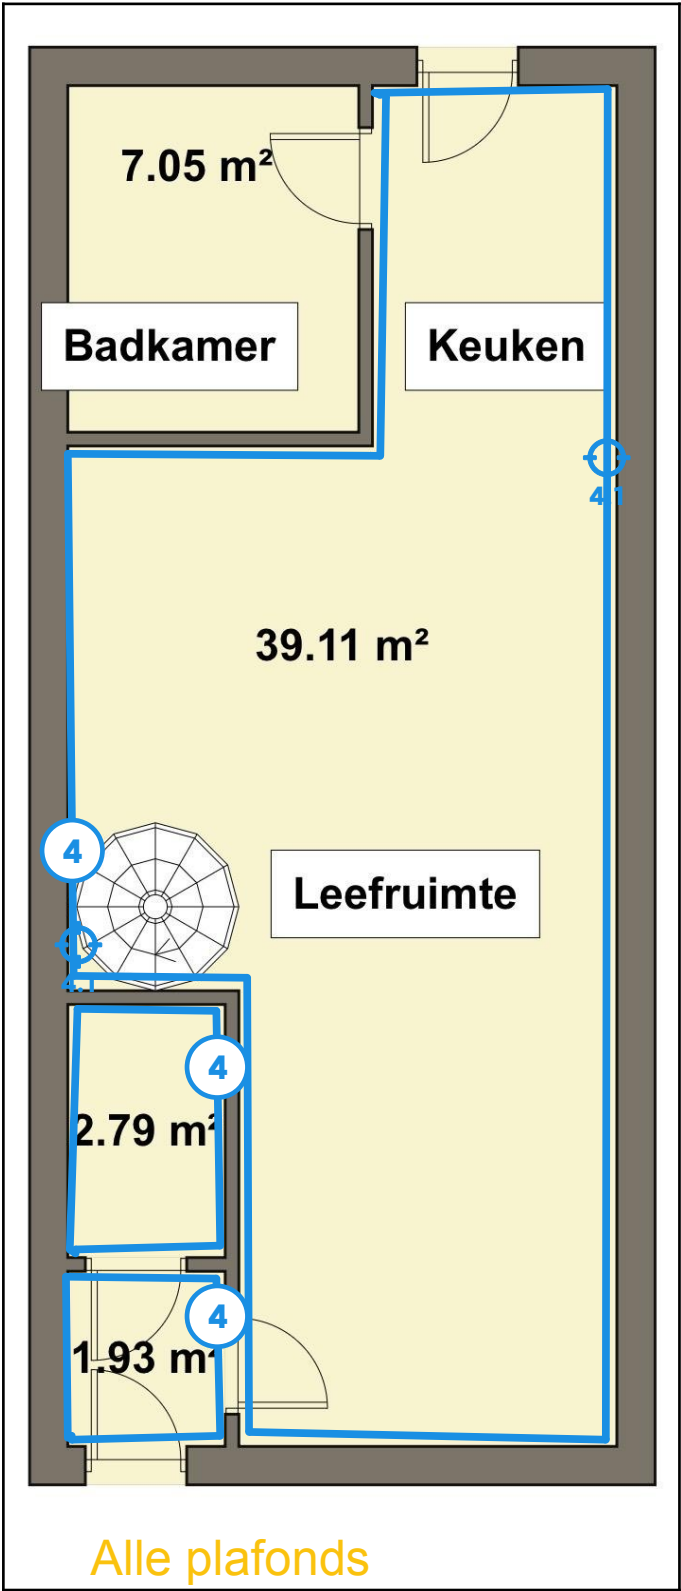
# Plan 1.1: Gelijkvloers

| 2. Plafonds | Advies | - |
| 4. Pleisterwerk muren | Geen asbest | - |

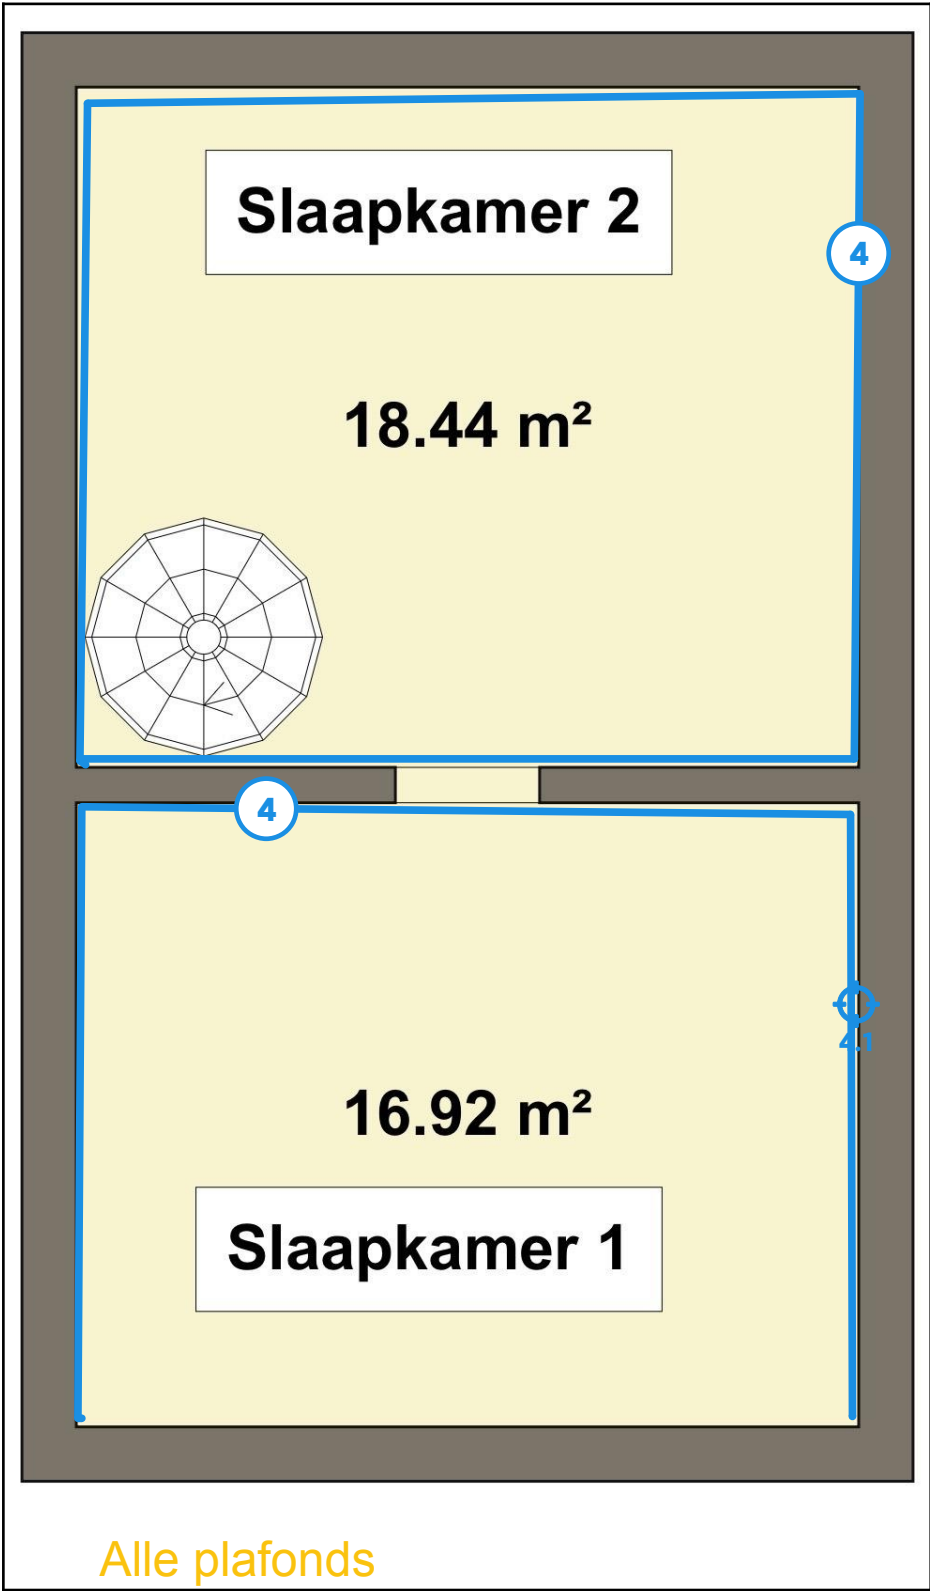
Plan 1.2: 1e verdieping

| 2. Plafonds | Advies | - |
| 4. Pleisterwerk muren | Geen asbest | - |

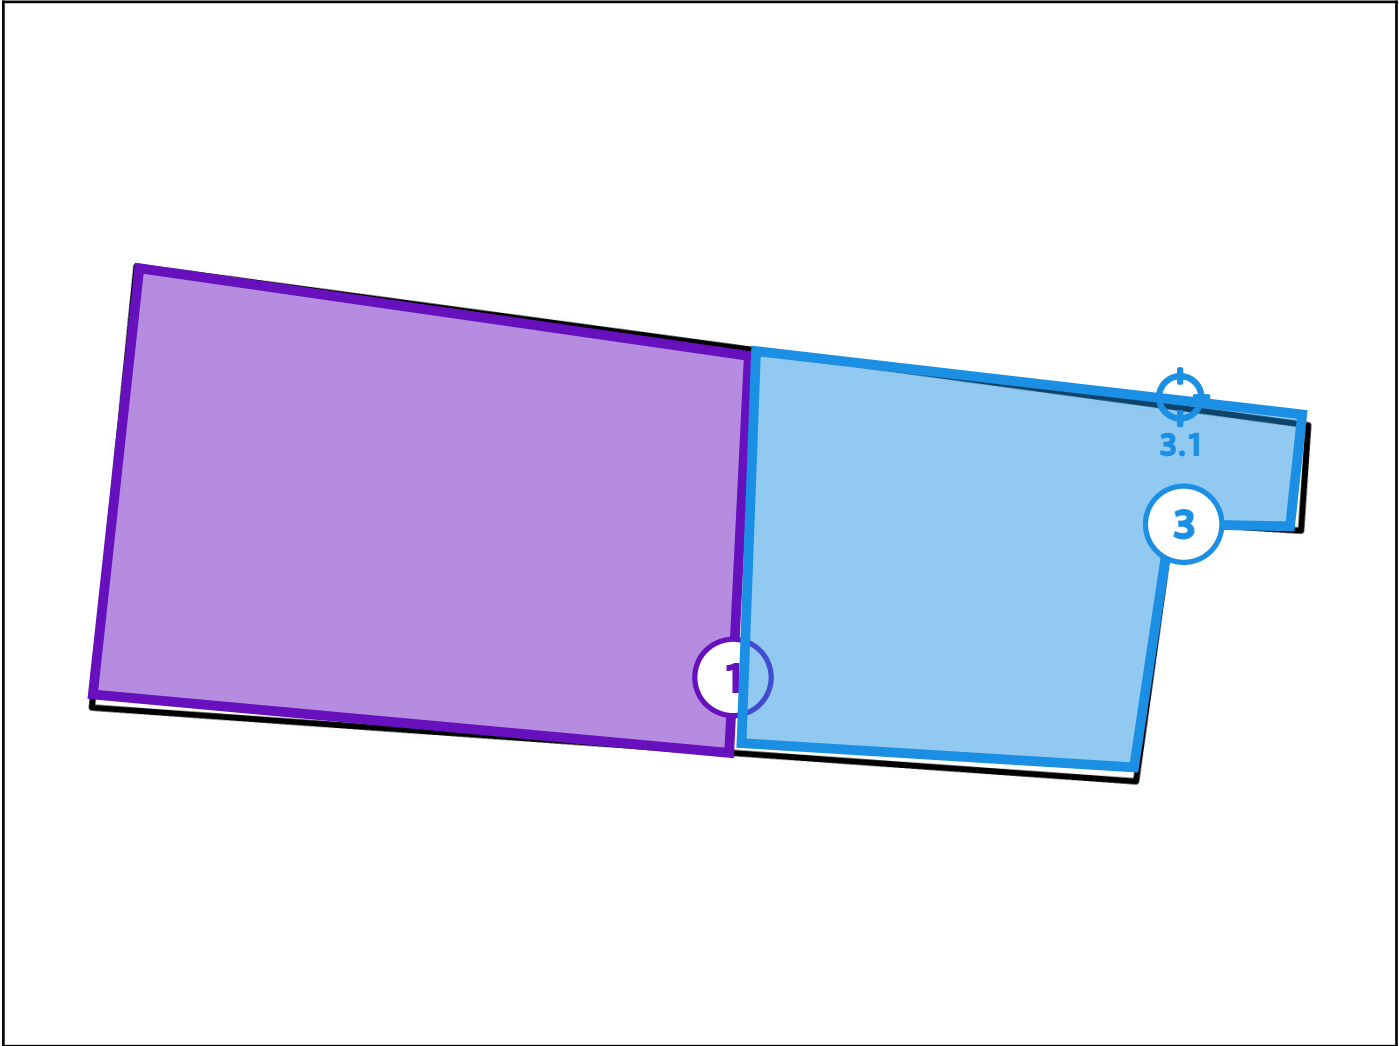
# Plan 1.4: Contouren

| Beschrijving | Type | Actie |
|---|---|---|
| 1. Geen menuiserie onderdak | Advies | - |
| 3. Roofing op achterbouw | Geen asbest | - |

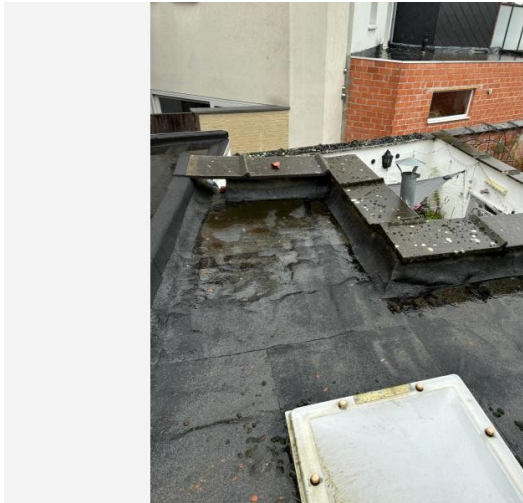
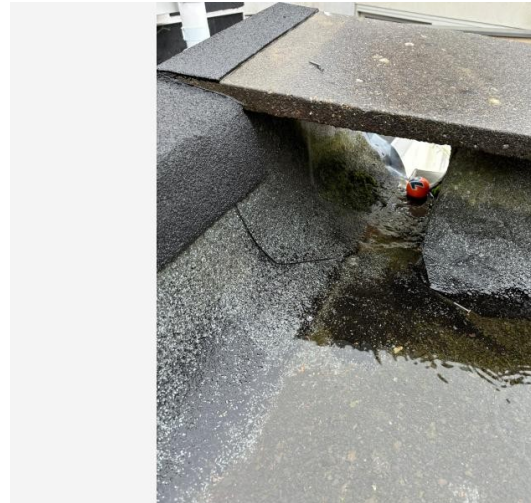
## Fiche 3: Roofing op achterbouw

Geen asbest

| # | Type | Referentie | Resultaat |
|---|---|---|---|
| 3.1 | Puntmonster | MM02 | Geen asbest |

| Beschrijving | Roofing op achterbouw |
| Bindmiddel van materiaal | Bitumen (roofing, teer, asfalt) |

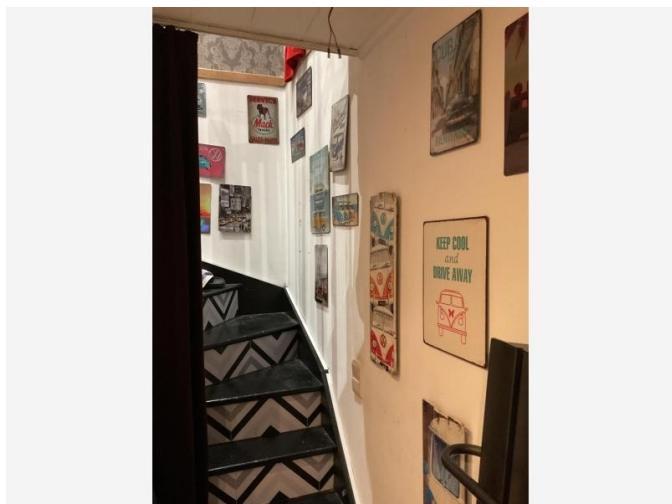
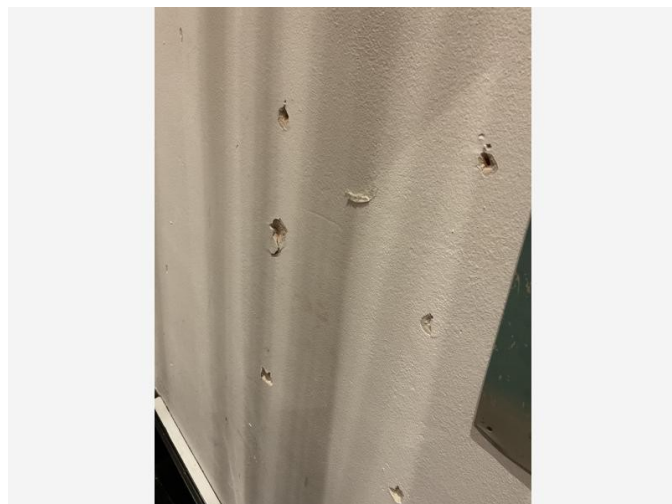
## Fiche 4: Pleisterwerk muren

Geen asbest

| # | Type | Referentie | Resultaat |
|---|---|---|---|
| 4.1 | Mengmonster | MM01 | Geen asbest |

| Beschrijving | Pleisterwerk muren |
| Bindmiddel van materiaal | Gips - kalk |
