# Asbestinventarisatetest

Lichte Hoeve 29, 2400 Mol

Attestnummer : 20251106-000158.000

Uitgegeven op : 06.11.2025

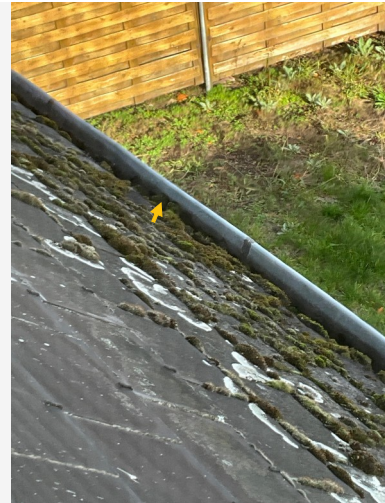
Het asbestmateriaal valt onder de mijlpaal van 2040.

**Dringend verwijderen**

- Verwijder het asbestafval.
- Voer bijkomende staalname(s) uit.

- Eenvoudige handelingen: mag via doe-het-zelf of door werknemer(s) met opleidingsattest eenvoudige handelingen  
Reinig de dakgoten om asbesthoudend sediment of slib te verwijderen.

Voor verwijdering het slib extra bevochtigen of fixeren om stof te voorkomen , niet breken om stof te beperken .

Schep het mos in dubbel plastic zak , sluit dit luchtdicht af , en breng dit naar een erkend verwerker . Slib behoort tot niet hechtgebonden afval.

Reinig de dakgoot en het gebruikt materiaal met overvloedig water.

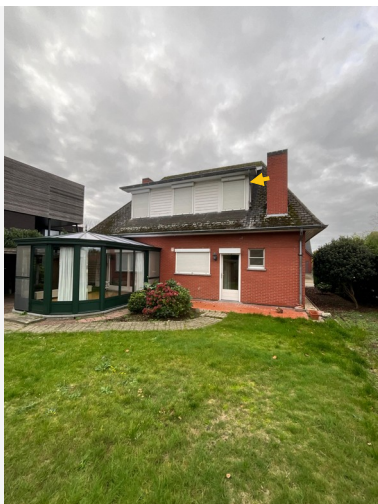
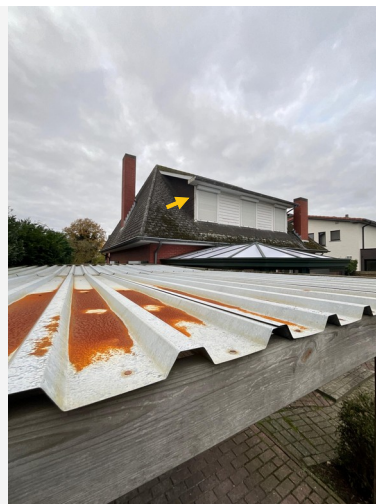
| Opmerking | <p>De vermelde oppervlaktes, diktes, gewichten en volumes betreffen een berekenende schatting. Er worden geen rechten verleend aan deze oppervlaktes/diktes/volumes.</p> <p>Hemelwater dat afspoelt van asbestcement daken of gevels kan asbestdeeltjes bevatten.</p> |

Standaard dragen van de nodige wegwerp beschermingsmiddelen FFP 3 masker , handschoenen en tyvec CAT III type 5-6 , afwasbaar schoeisel Indien mogelijk de ondervloer afdekken , leien voorzichtig verwijderen, extra fixeren, niet breken , niet gooien, onmiddellijk verpakken of voorzichtig in container met asbest bag plaatsen. Voldoende benevelen/bevochtigen tijdens de duur van de werken. Gebruik geen storkokers. Voor hechtgebonden toepassingen: Bij verwijdering door doe-het-zelf moet men dit afval dubbel en luchtdicht verpakt aandienen bij het gemeentelijk recyclagepark. Men raadpleegt best op voorhand de voorwaarden

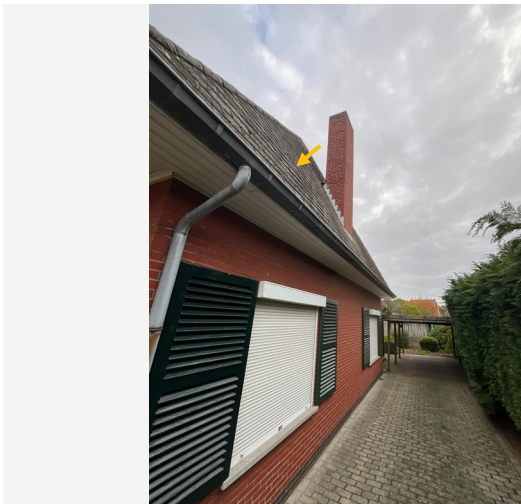
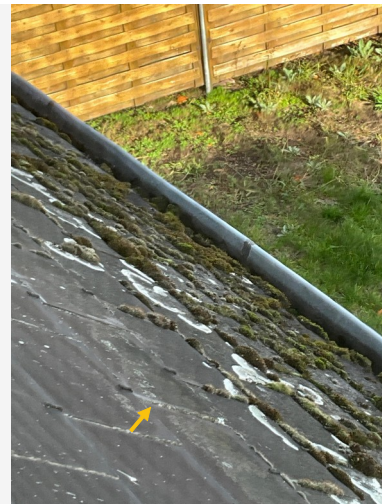
| Opmerking | De leien zijn visueel en volgens expertise als asbestverdacht beschouwd. De vermelde oppervlaktes, diktes en volumes betreffen een beredeneerde schatting. Er worden geen rechten verleend aan deze oppervlaktes/diktes/volumes. |

Standaard dragen van de nodige wegwerp beschermingsmiddelen FFP 3 masker , handschoenen en tyvec CAT III type 5-6 , afwasbaar schoeisel Indien mogelijk de ondervloer afdekken , leien voorzichtig verwijderen, extra fixeren, niet breken , niet gooien, onmiddellijk verpakken of voorzichtig in container met asbest bag plaatsen. Voldoende benevelen/bevochtigen tijdens de duur van de werken. Gebruik geen storkokers. Voor hechtgebonden toepassingen: Bij verwijdering door doe-het-zelf moet men dit afval dubbel en luchtdicht verpakt aandienen bij het gemeentelijk recyclagepark. Men raadpleegt best op voorhand de voorwaarden

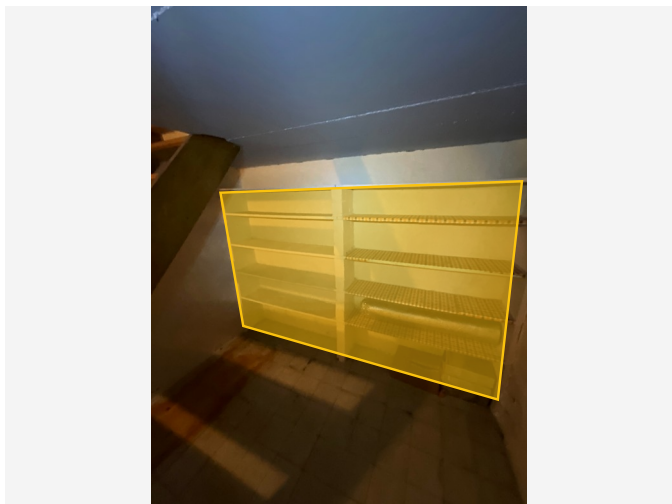
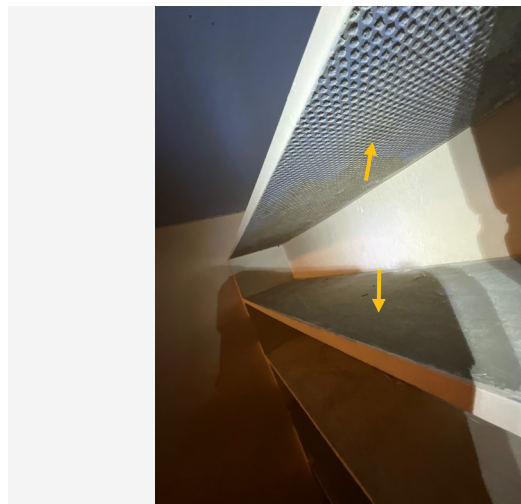
| Opmerking | De leien zijn visueel en volgens expertise als asbestverdacht beschouwd. De vermelde oppervlaktes, diktes en volumes betreffen een beredeneerde schatting. Er worden geen rechten verleend aan deze oppervlaktes/diktes/volumes. |

- Eenvoudige handelingen: mag via doe-het-zelf of door werknemer(s) met opleidingsattest eenvoudige handelingen  
EH via doe-het zelf Standaard dragen van de nodige wegwerp beschermingsmiddelen FFP 3 masker , handschoenen en tyvec CAT III type 5-6 , afwasbaar schoeisel Indien mogelijk de ondervloer afdekken , platen voorzichtig verwijderen, extra fixeren, niet breken , niet gooien, onmiddellijk dubbel verpakken , luchtdicht afsluiten of voorzichtig in container met asbest bag plaatsen. Voldoende benevelen/bevochtigen tijdens de duur van de werken. Indien platen in slechte staat zijn en kans bestaat op breken : Eenvoudige handeling opgeleid personeel , alle werknemer(s) moeten wel beschikken over een opleidingsattest eenvoudige handelingen 8u Voor hechtgebonden toepassingen: Bij verwijdering door doe-het-zelf moet men dit afval dubbel en luchtdicht verpakt aandienen bij het gemeentelijk recyclagepark. Men raadpleegt best op voorhand de voorwaarden van het recyclagepark. Zie ook link Zie <https://ovam.vlaanderen.be/wie-mag-wat-verwijderen> <https://ovam.vlaanderen.be/voorzorgsmaatregelen-bij-asbestverwijdering>

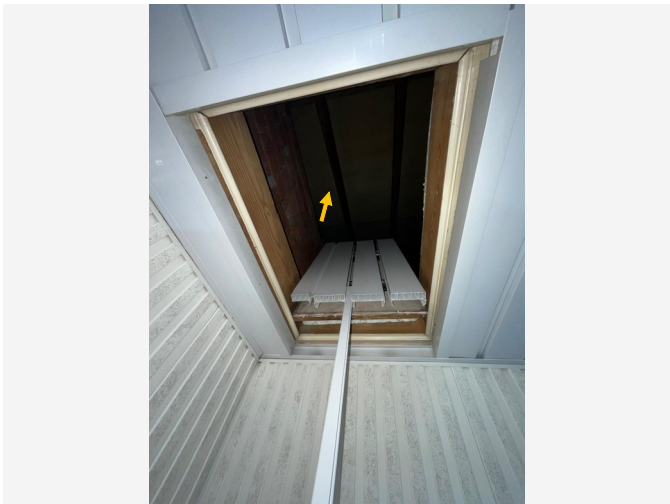
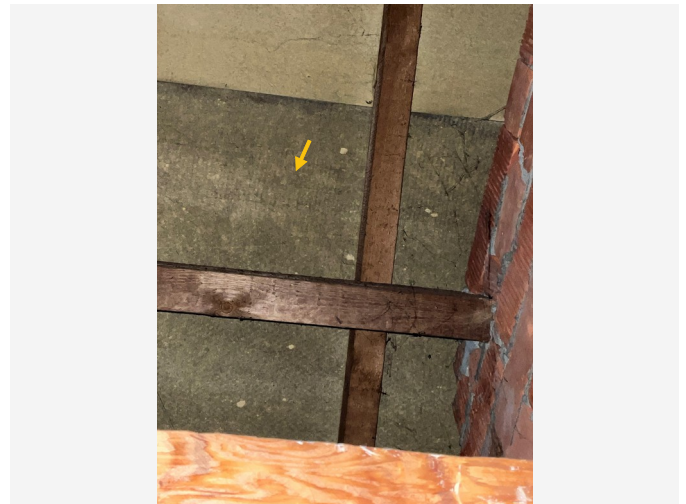
| Opmerking | De oppervlakte dikte en aantal betreft een schatting. Er worden geen rechten verleend aan deze schatting. |

(dak werker met 8u basisopleiding asbest) indien de platen eenvoudig te verwijderen zijn zonder kans op breken kan dit via doe-het-zelf of door werknemer(s) met opleidingsattest eenvoudige handelingen; Dek de zoldervloer af met plastic folie . Standaard dragen van de nodige wegwerp beschermingsmiddelen FFP 3 masker , handschoenen en tyvec CAT III type 5-6 , afspoelbaar schoeisel Verwijder de dakpannen. Fixeer het plaatmateriaal , de asbesthoudende platen één voor één en in hun geheel verwijderen. Niet gooien, niet breken. Verwijder onder verneveling of tussentijds voldoende bevochtigen tijdens de volledige duur van de werken. Dubbel verpakken in plastic folie , luchtdicht verpakken of plaats in container met asbestbag. Reinig Nadien de draagstructuur met vochtige doeken (+stofzuiger met absoluut filter kan niet gehoord

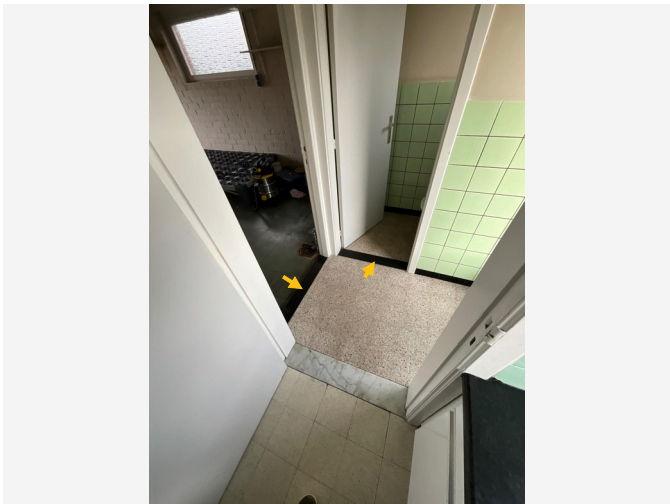
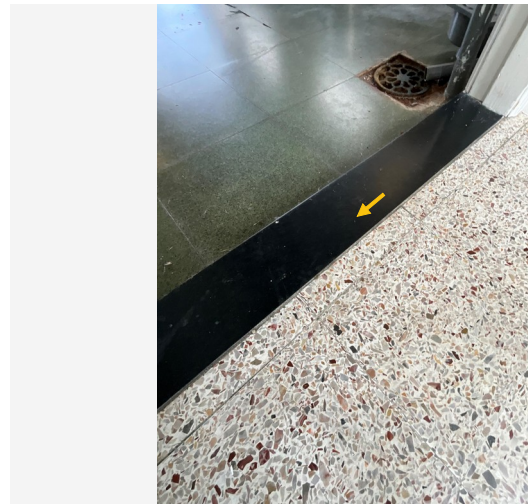
| Opmerking | <p>De vermelde oppervlaktes, diktes en volumes betreffen een beredeneerde schatting. Er worden geen rechten verleend aan deze oppervlaktes/diktes/volumes.</p> <p>Deze handeling is een steekproef, er is geen garantie dat het volledige dak met éénzelfde materiaal is opgebouwd. Dit kan enkel via destructief onderzoek vastgesteld worden.</p> |

- Eenvoudige handelingen: mag via doe-het-zelf of door werknemer(s) met opleidingsattest eenvoudige handelingen  
EH via doe-het zelf : De dorpels of tabletten kunnen voorzichtig losgebeiteld worden, zonder de toepassing zelf te breken , extra bevochtigen om stof te voorkomen Standaard dragen van de nodige wegwerp beschermingsmiddelen FFP 3 masker , handschoenen en tyvec CAT III type 5-6 , afwasbaar schoeisel Verpakken in dubbel plastic folie , sluit luchtdicht af en afvoeren naar het containerpark als hechtgebonden asbestafval. Voor hechtgebonden toepassingen: Bij verwijdering door doe-het-zelf moet men dit afval dubbel en luchtdicht verpakt aandielen bij het gemeentelijk recyclagepark. Men raadpleegt best op voorhand de voorwaarden van het recyclagepark. Zie ook link Zie <https://ovam.vlaanderen.be/wie-mag-wat-verwijderen> <https://ovam.vlaanderen.be/voorzorgsmaatregelen-bij-asbestverwijdering> <https://ovam.vlaanderen.be/asbestafval-afvoeren> Zie ook wetgevend kader (website van de OVAM en CODEX boek VI titel 3). <http://werk.belgie.be/sites/default/files/content/documents/Welzijn%20op%20het>

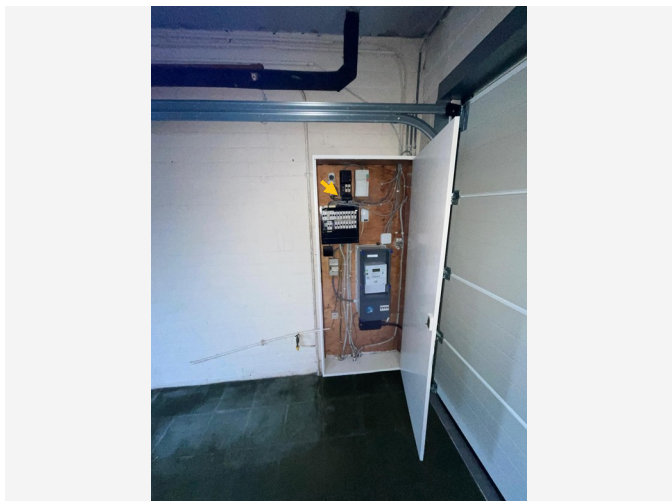
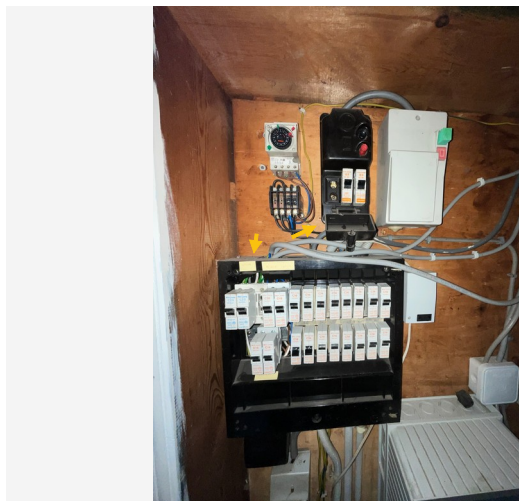
## Fiche 7: Bakeliet toep.(schakelaars-stopcontact.- verdeeldozen)

Asbestmateriaal

| Opmerking | <p>Het is moeilijk te bepalen of de bakeliettoepassingen in de woning ook effectief asbesthoudend zijn (het kan ook gaan om de asbestvrije variant).</p> <p>Er werd geen monster genomen owv beschadiging aan een elektrisch gerelateerde toepassing, extra controle bij verwijdering van het verdacht materiaal.</p> |

- Eenvoudige handelingen: mag via doe-het-zelf of door werknemer(s) met opleidingsattest eenvoudige handelingen  
Schakelaars, stopcontacten en andere gelijkaardige toepassingen kunnen eenvoudig losgeschroefd worden --> EH doe-het-zelf. Afgesloten of verzegelde kast --> EH opgeleid techniek personeel 8u basisopleiding asbest. Voor elektrische infrastructuur en uitrusting dient u vooraleer men deze toepassing gaat bevochtigen de elektriciteit af te sluiten (zoniet elektrocutie-/brandgevaar). standaard dragen van de nodige wegwerp beschermingsmiddelen FFP 3 masker , handschoenen en tyvec CAT III type 5-6 , afspoelbaar schoeisel Losschroeven en dubbel verpakken in plastic , sluit luchtdicht af en breng dit als hechtgebonden afval naar een plaatselijk containerpark. Voor hechtgebonden toepassingen: Bij verwijdering door doe-het-zelf moet men dit afval dubbel en luchtdicht verpakt aandienen bij het gemeentelijk recyclagepark. Men raadpleegt best op voorhand de voorwaarden van het recyclagepark.

- u zich beschermt met een FFP3 mondmasker, wegwerphandschoenen, wegwerpoveral Cat III type 5-6, afspoelbaar schoeisel
- er geen minderjarigen of derden aanwezig zijn -u beschikt over PE-folie en zakken om loskomende deeltjes en het afval op te vangen en te verpakken
- u beschikt over een vernevelaar (water) of fixeermiddel om het asbestmateriaal te bevochtigen tijdens de volledige duur van de werken
- u weet hoe u asbestmateriaal veilig kan demonteren zonder stof of breuken -u beschikt over natte doeken om eventuele resten en stof weg te nemen

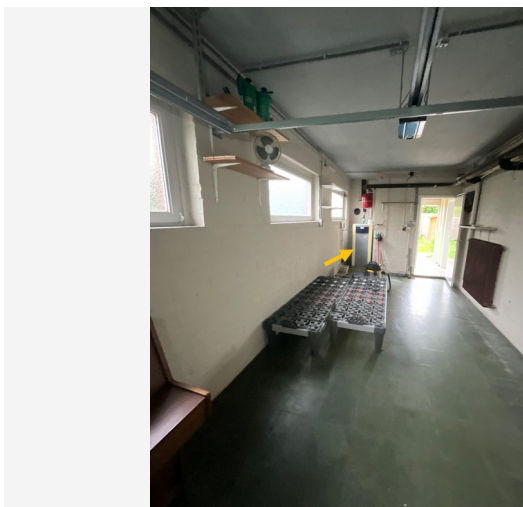
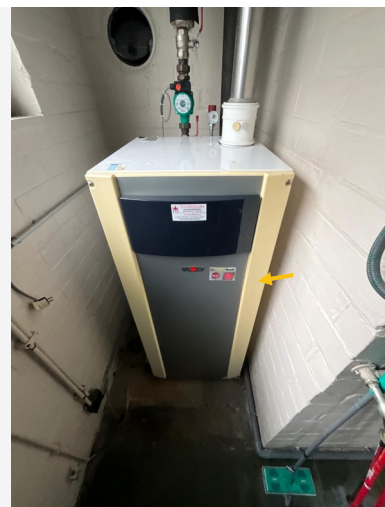
### Fiche 27: CV Ketel (niet verdacht)

| Beschrijving | Notitie | Terug te vinden op plannen |
|---|---|---|
| Fiche 27: CV Ketel (niet verdacht) | De CV ketel werd gecontroleerd en is van een recent bouwjaar. Deze is niet asbestverdacht. | Plan 1.9: Gelijkvloers |
