# Asbestinventarisatetest

Sluis 356, 2400 Mol

Attestnummer : 20250904-000004.000

Uitgegeven op : 04.09.2025

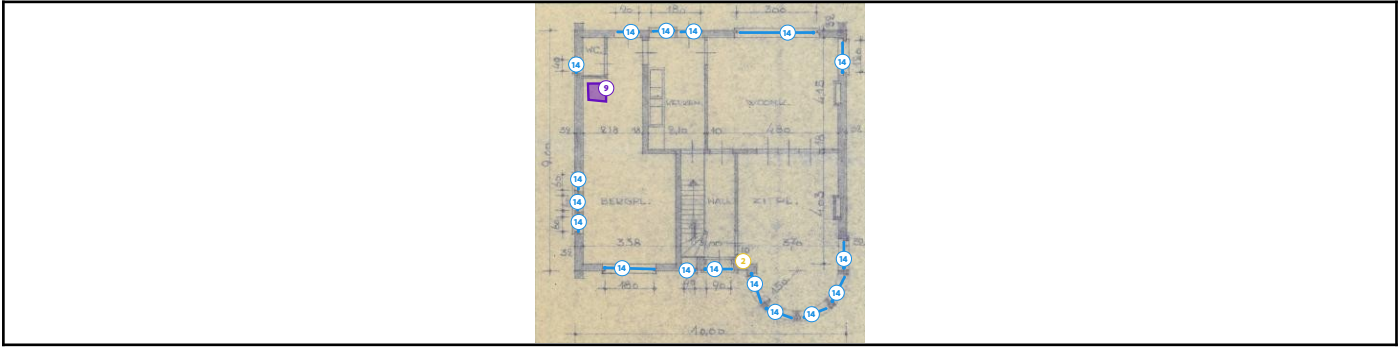
# Plan 1.4: Plan woning gelijkvloers 2

| Beschrijving | Type | Actie |
|---|---|---|
| 2. Bakeliet tellerkast netbeheerder | Asbestmateriaal | Zorgvuldig beheren |

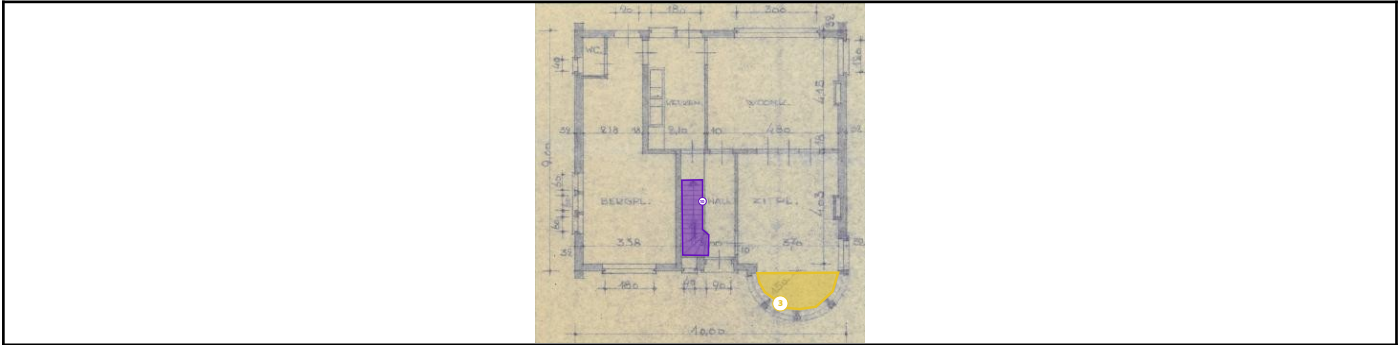
# Plan 1.7: Plan woning gelijkvloers 5

| Beschrijving | Type | Actie |
|---|---|---|
| 3. Roofing plat dak vooraan woning | Asbestmateriaal | Zorgvuldig beheren |

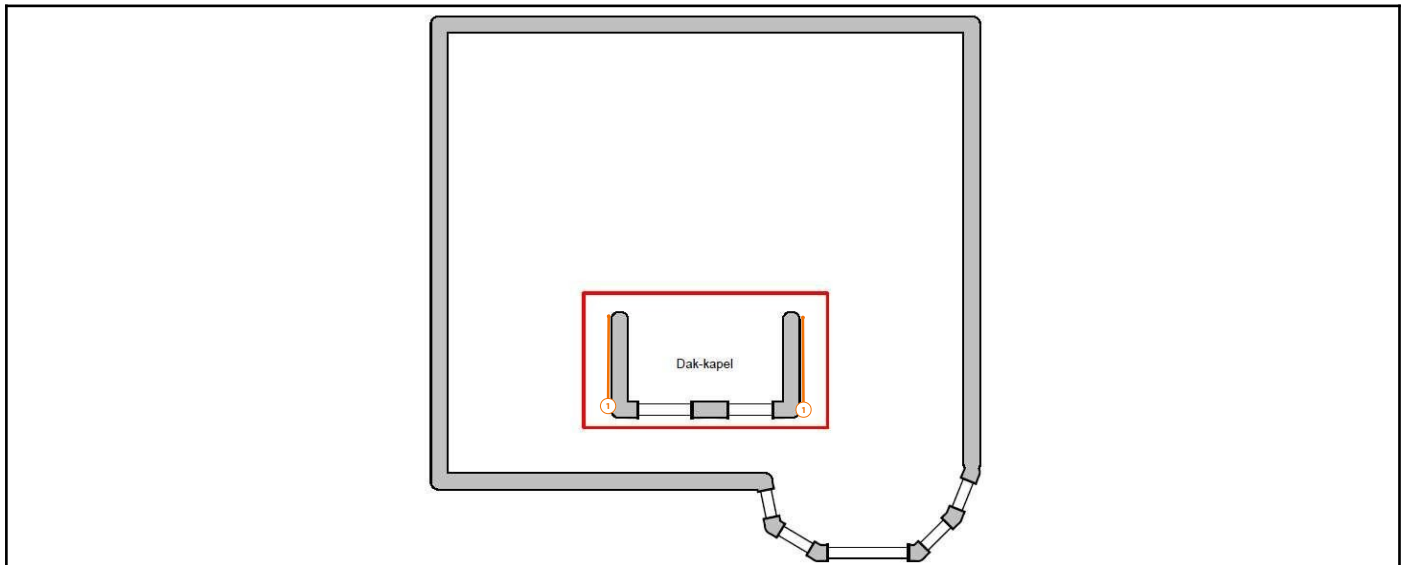
## Plan 1.14: Plan woning dak 1

| Beschrijving | Type | Actie |
|---|---|---|
| 1. Gevelleien dakkapel vooraan woning | Asbestmateriaal | <a href="#">Verwijderen</a> |

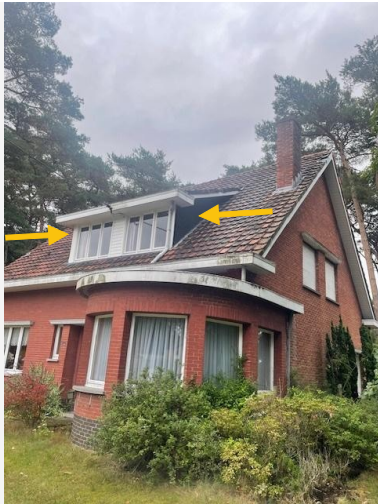
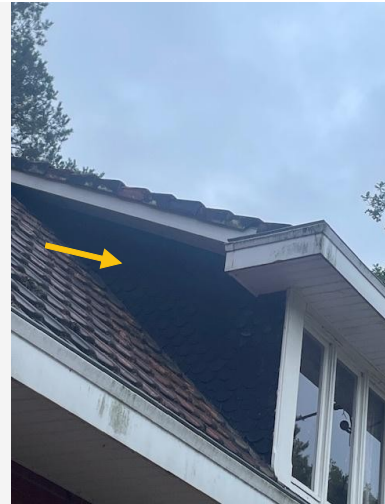
| Opmerking | De toepassing is licht beschadigd en verweerd doorheen de jaren. Langs de buitenzijde is er geen of beperkte mosvorming zichtbaar. De toepassing bevindt zich op een hoogte van meer dan 3,5 meter te rekenen vanaf een veilige ondergrond. Hierdoor hebben we de buitenzijde van de leien niet in detail kunnen bekijken. Zie overzichts en detailfoto. |

| Asbestsoort (vezeltype) | Crocidoliet aanwezig |
| Toestand van het materiaal | Licht beschadigd, licht verweerd. Intact calciumsilicaatmateriaal of categorie III 'gebondenheid' |

| Beschrijving | Gevelleien dakkapel vooraan woning |
| Asbestmateriaal | Dak- en gevelbekleding - Lei, shingle |

- Verwijder dit asbestmateriaal zo snel mogelijk. Volg de toestand goed op.
- Voer bijkomende staalname(s) uit.

- Eenvoudige handelingen: enkel door erkend asbestverwijderaar  
Indien er twijfel ontstaat door de particulier en/of werknemers van het dakwerkersbedrijf tijdens de verwijdering. We raden aan de leien te verwijderen door een erkende asbestverwijderaar. Het vermoeden bestaat dat een

particulier dit niet zelf kan verwijderen zonder de maximale vezels in de luchtconcentratie te overschrijden. Dit hangt af van de manier waarop de tegels bevestigd zijn. We hebben niet kunnen controleren of alle tegels even gemakkelijk zullen loskomen.

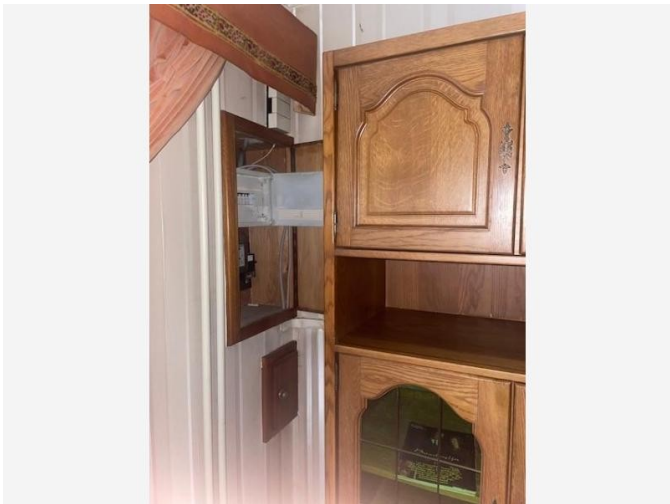
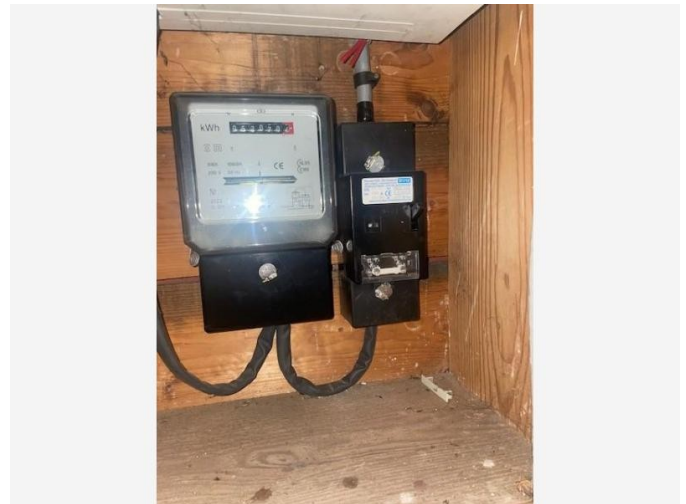
| Opmerking | De toepassing is nagenoeg in originele staat en niet beschadigd, er is wel lichte verkleuring en verwerking doorheen de jaren vast te stellen - niet meer in nieuwstaat. Gezien er geen scheuren, breuken of stukjes dat gebroken zijn aanwezig zijn hebben we optie "onbeschadigd, niet verweerd" gekozen. |

| Beschrijving | Bakeliet tellerkast netbeheerder |
| Asbestmateriaal | Plaat, paneel, tablet - Type Bakeliet |
| Opmerking | <p>Bakeliet meterkast (kWh-meter) welke eigendom is van Fluvius, is als asbestverdacht beschouwd. De eigendom van de netbeheerder (Fluvius) mag niet beschadigd worden door monsternamen gezien dit niet tot de privé elektrische installatie behoort.</p> <p>Vermelde oppervlaktes, diktes en volumes betreffen een beredeneerde schatting. Er worden geen rechten verleend aan deze oppervlaktes/diktes/volumes. Deze oppervlaktes kunnen niet gebruikt worden voor een meetstaat of overzicht voor renovatie en/of sloopwerkzaamheden</p> |

- Zorg voor een veilig beheer. Vermijd het beschadigen van het asbestmateriaal. Controleer de toestand jaarlijks op wijzigingen.
- Voer bijkomende staalname(s) uit.

Laat deze toepassing verwijderen door opgeleid personeel van de netbeheerder. Bij de renovatie van de kWh-meter, maak het personeel van de netbeheerder (Fluvius) er attent op dat deze toepassing asbestverdacht is en laat indien nodig (net voor de renovatie van de meter) een bijkomende destructieve staalname uitvoeren. Indien de elektriciën van de nutsmaatschappij niet veilig te werk gaat, meld dit en laat ze indien nodig stoppen als de eigenaar/opdrachtgever van oordeel is dat de werken niet veilig gebeuren.

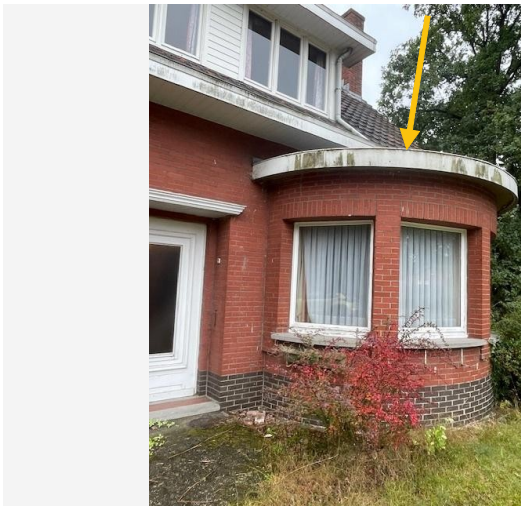
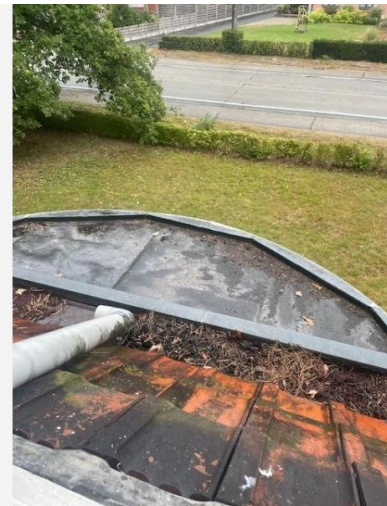
In het inspectieprotocol is een monsternamen van roofing verplicht om dit te identificeren als niet-asbesthoudend, een monsternamen is echter niet mogelijk wegens kans op lekkage. De toepassing wordt als asbestverdacht beschouwd wegens gebrek aan bewijs van recente vernieuwing.

| Opmerking | De roofing is licht verweerd doorheen de jaren. Er is geen vasthechting van mos of vegetatie zichtbaar. Er zijn geen barsten/scheuren of gaten in de roofing. |

- Zorg voor een veilig beheer. Vermijd het beschadigen van het asbestmateriaal. Controleer de toestand jaarlijks op wijzigingen.
- Voer bijkomende staalname(s) uit.

We raden aan de roofing te verwijderen door een erkende asbestverwijderaar. Het vermoeden bestaat dat een particulier dit niet zelf kan verwijderen zonder de maximale vezels in de luchtconcentratie te overschrijden. -> (wijziging van de toestand) met een verhoogde vezelvrijgave (overschrijding van de maximale luchtconcentratie van 0,01 vezels per cm<sup>3</sup> tot <sup>3</sup> gevolg; moet er

een erkende asbestverwijderaar worden aangesteld (Codex Art.VI.3-61.-§ 1.)
