# Asbestinventarisatetest

Dwarsstraat 21, 3582 Beringen

Attestnummer : **20250606-000341.000**

Uitgegeven op : **06.06.2025**

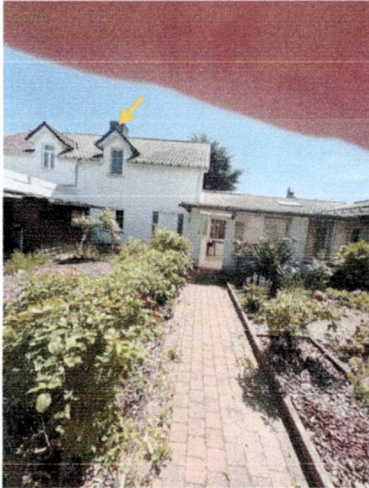
**Reden:** Het te onderzoeken materiaal situeert zich hoger dan 3,50 m te rekenen vanaf een veilige ondergrond

**Uitleg van de asbestdeskundige:** Mogelijk zitten er nog asbesthoudende buizen in de schouw. Dit is niet op een veilige manier vast te stellen.

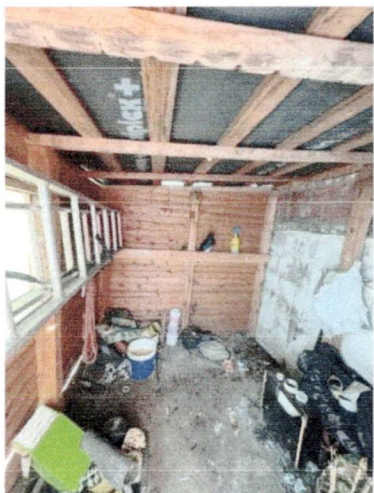
## Fiche 2: Tuinhuis + kippenhok

Geen asbestverdachte materialen waargenomen.

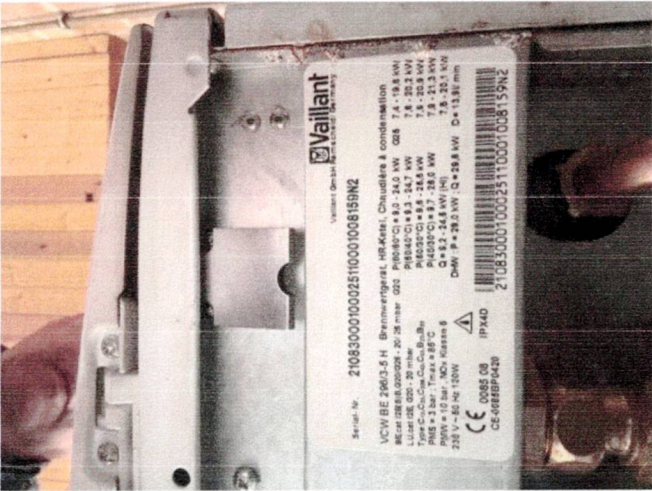
# Fiche 3: Gasketel

Volgens het kentekenplaatje is de gasketel van 2008 en kan dus geen asbest meer bevatten.

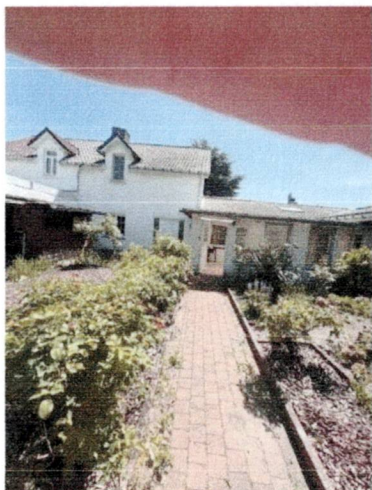
## Fiche 4: Tuinpad in betonklinkers

Geen asbestverdachte materialen waargenomen.

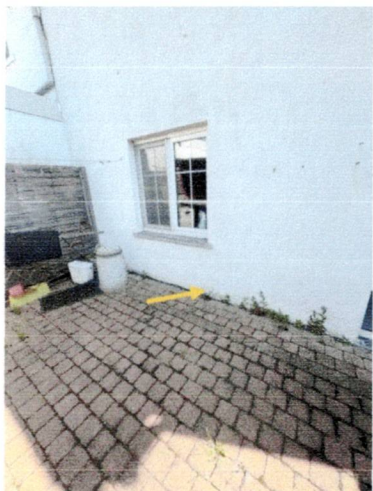
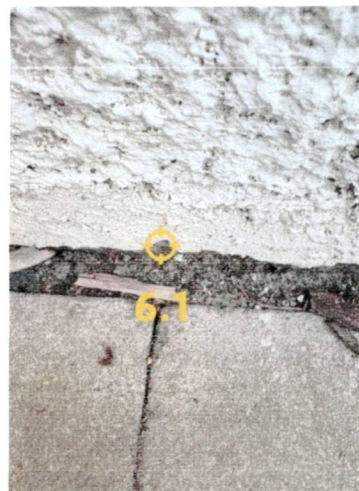
## Fiche 6: Crepi buitenmuur

Geen asbest

| # | Type | Referentie | Resultaat |
|---|---|---|---|
| 6.1 | Mengmonster | MM2 | Geen asbest |

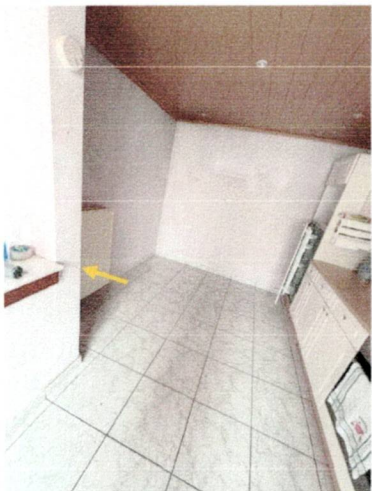
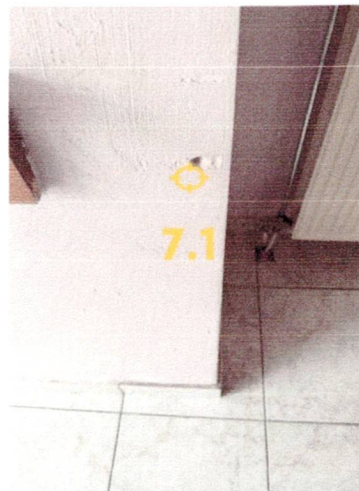
## Fiche 7: Pleisterwerk muur

Geen asbest

| # | Type | Referentie | Resultaat |
|---|---|---|---|
| 7.1 | Mengmonster | MM1 | Geen asbest |
