# Asbestinventarisatetest

Hovesteenseweg 41, 2450 Meerhout

Attestnummer : 20240717-000157.000

Uitgegeven op : 17.07.2024

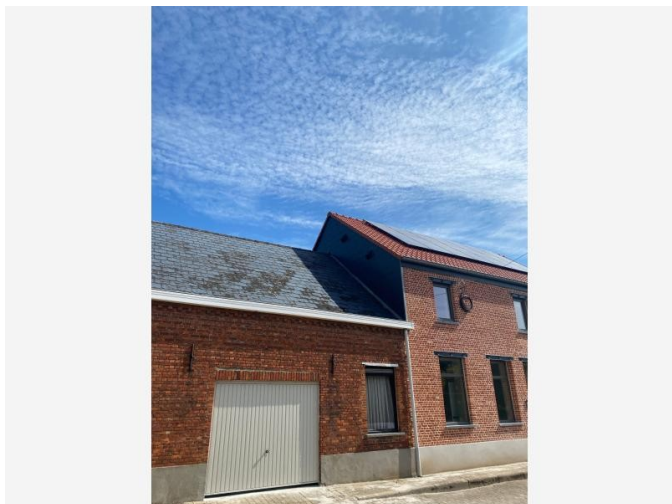
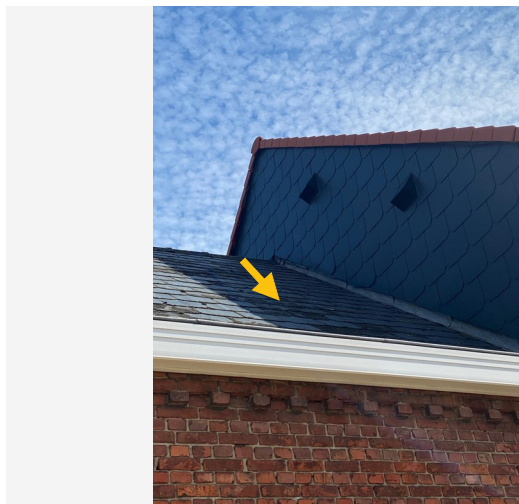
Het asbestmateriaal valt onder de mijlpaal van 2034.

| Eindbeoordeling materiaalarisico | Verhoogd materiaalarisico en/of verhoogde kans op vezelvrijgave |

| Asbestsoort (vezeltype) | Crocidoliet aanwezig |
| Toestand van het materiaal | Licht beschadigd, licht verweerd. Intact materiaal type Pical – asbestboard of categorie III ‘gebondenheid’ |

| Beschrijving | Dakleien tuinberging |
| Hoeveelheid (oppervlakte - aantal) | • 20,00 m <sup>2</sup> - 1 stuk |

- Verwijder dit asbestmateriaal zo snel mogelijk. Volg de toestand goed op.
- Hemelwater dat afspoelt van asbestcement daken of gevels kan asbestdeeltjes bevatten. Gebruik het enkel voor gesloten circuits (bv. spoelen toiletten). Reinig na het vervangen van het dak of de gevel de dakgoten en regenwaterput of -ton om asbesthoudend sediment of slib te verwijderen

- Eenvoudige handelingen: mag via doe-het-zelf of door werknemer(s) met opleidingsattest eenvoudige handelingen  
Eenvoudige handeling doe-het zelf:  
Dragen van de nodige beschermingsmiddelen (mondmasker FFP3, handschoenen, tyvec).  
Indien mogelijk de ondervloer afdekken, de leien voorzichtig verwijderen, extra fixeren, niet breken, niet gooien, onmiddellijk verpakken of voorzichtig in container met asbestzak plaatsen.  
Indien de leien in slechte staat zijn en de kans bestaat op breken: Eenvoudige handelingen opgeleid personeel: alle werknemer(s) moeten beschikken over een opleidingsattest eenvoudige handelingen 8u.

Ondervloer afdekken, de leien voorzichtig verwijderen, extra fixeren, niet breken, niet gooien, onmiddellijk verpakken of voorzichtig in container met asbestzak plaatsen. De constructiebalken moeten ook gereinigd worden met vochtige doeken en een goedgekeurde asbeststofzuiger met absoluutfilter. Geen stortkokers gebruiken.

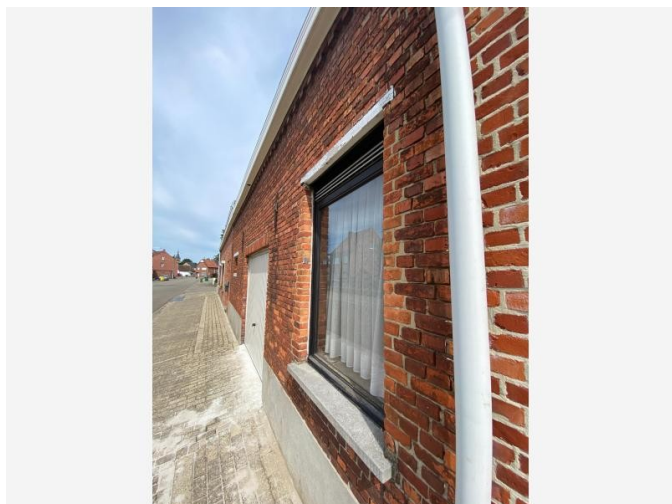
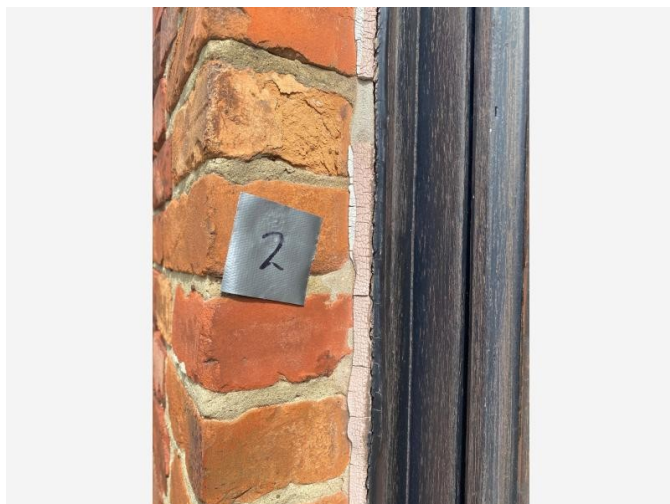
## Fiche 3: Mastiek oud raam

### Conclusie

Geen asbest

| # | Type | Referentie | Resultaat |
|---|---|---|---|
| 3.1 | Puntmonster | 2 | Geen asbest |

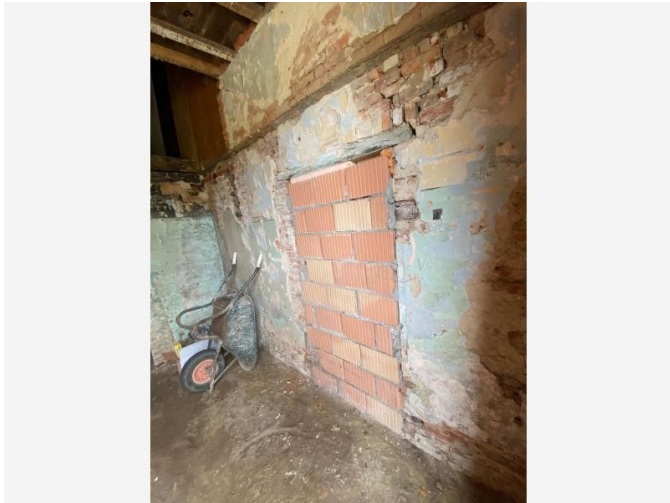
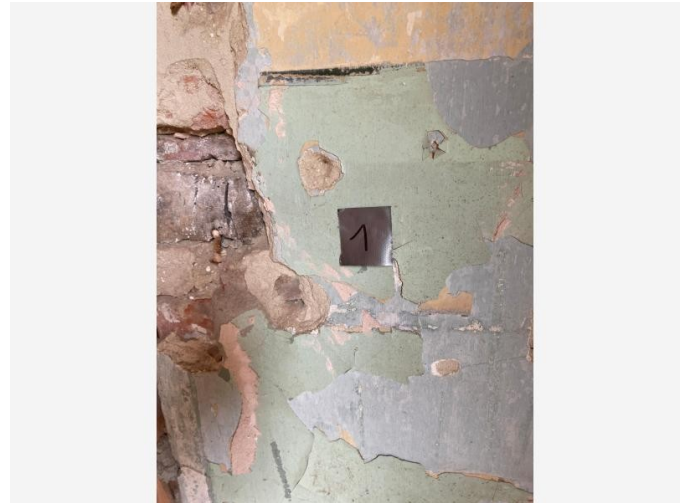
## Fiche 4: Wandpleister

### Conclusie

Geen asbest

| # | Type | Referentie | Resultaat |
|---|---|---|---|
| 4.1 | Mengmonster | 1 | Geen asbest |

| Opmerking | Grotendeels vernieuwd pleisterwerk en buitengevels in gipskartonplaten. Stalen genomen in badkamer, traphale en bergplaats. Stookplaats zonder pleisterwerk. |
