# Asbestinventarisatetest

Venetiëlaan 6, 2490 Balen

Attestnummer : 20241230-000023.000

**Niet-asbestveilig**

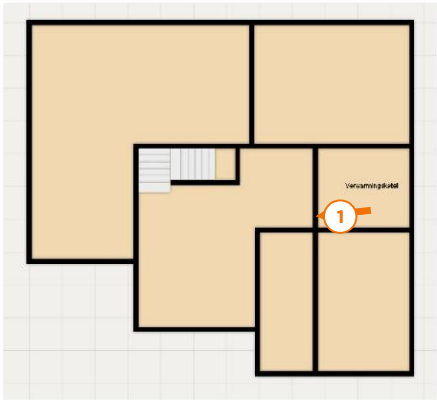
# Plan 1.1: Kelder

| Beschrijving | Type | Actie |
|---|---|---|
| 1. Bakelieten armaturen | Asbestmateriaal | Verwijderen |

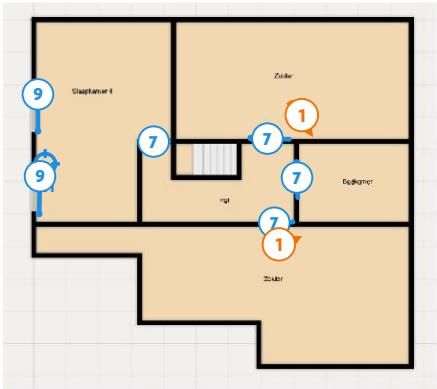
# Plan 1.7: 2de verdiep

| Beschrijving | Type | Actie |
|---|---|---|
| 1. Bakelieten armaturen | Asbestmateriaal | Verwijderen |

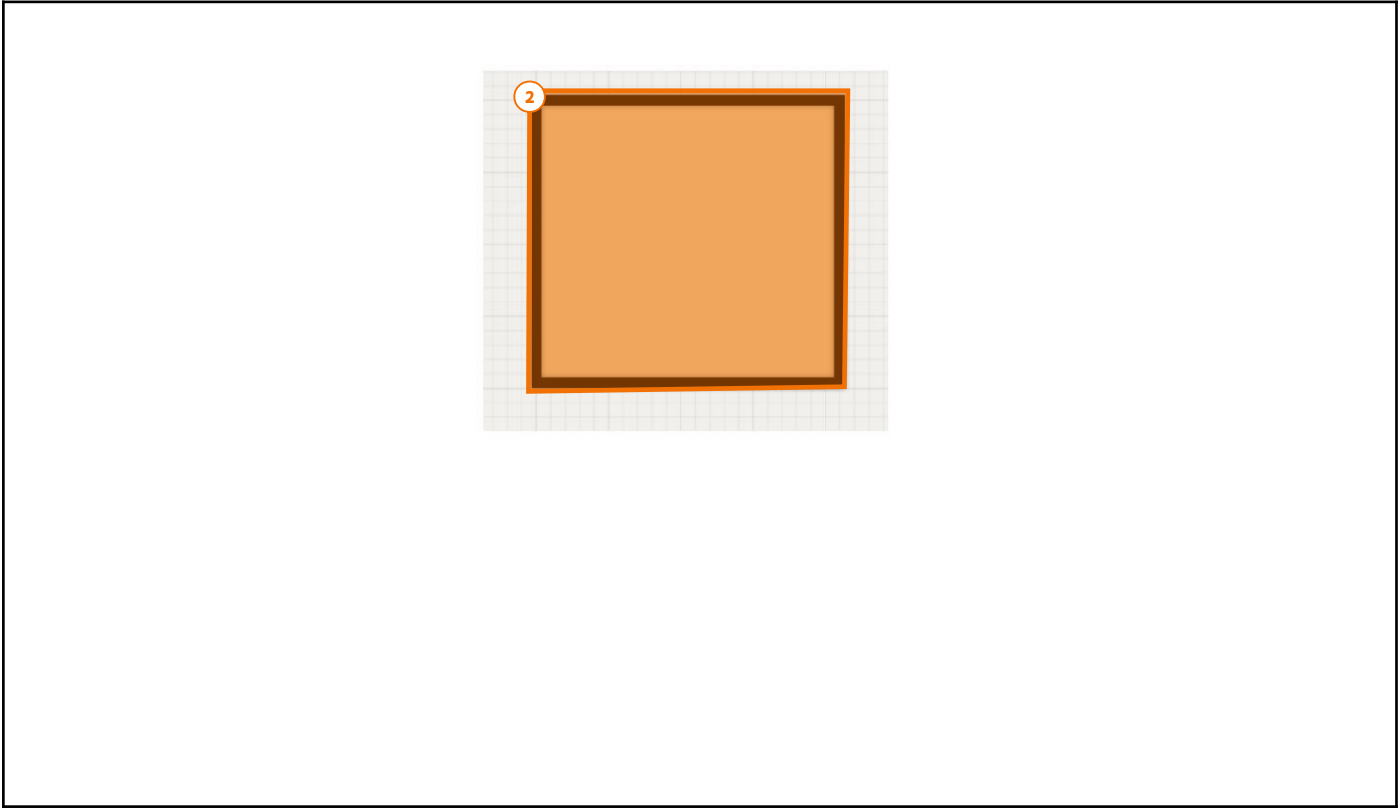
# Plan 6.1: Hondenhok

| Beschrijving | Type | Actie |
|---|---|---|
| 2. Golfplaten hondenren | Asbestmateriaal | Verwijderen |

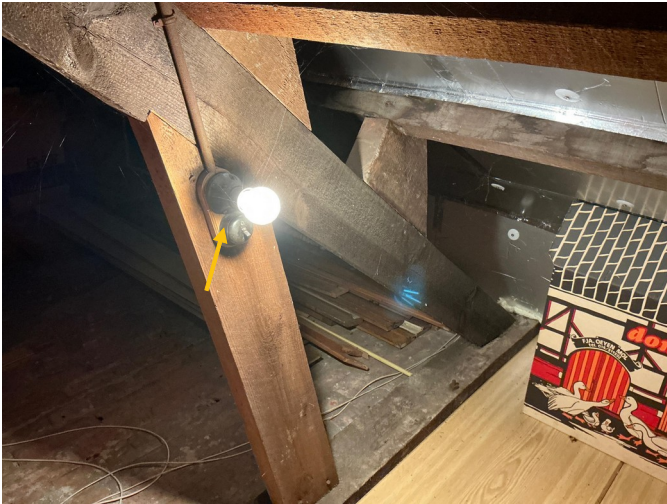
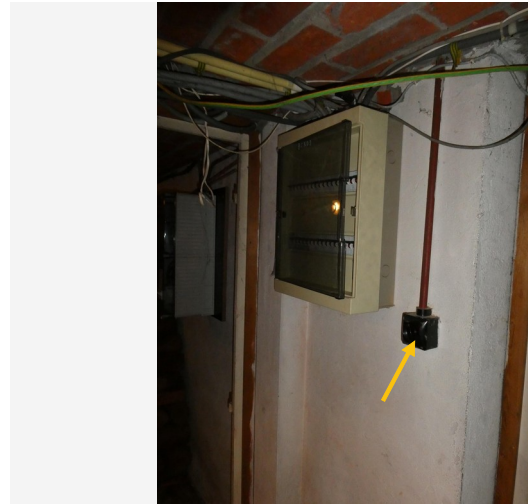
Het asbestmateriaal valt onder de mijlpaal van 2040.

| Eindbeoordeling materiaalrisico | Verhoogd materiaalrisico en/of verhoogde kans op vezelvrijgave |

| Gebondenheid | Categorie 1: hechtgebonden in oorsprong |
| Asbestsoort (vezeltype) | Crocidoliet aanwezig |
| Asbestconcentratie | Laag (< 50%) |
| Afschermingsgraad van het gehele materiaal | Geheel of deels (ook) vrij aan binnenluchtstromen |
| Toestand van het materiaal | Licht beschadigd, licht verweerd. Intact calciumsilicaatmateriaal of categorie III 'gebondenheid' |

| Beschrijving | Bakelieten armaturen |
| Asbestmateriaal | Plaat, paneel, tablet - Type Bakeliet |

Verwijderen

- Zorg voor een veilig beheer. Vermijd het beschadigen van het asbestmateriaal. Controleer de toestand jaarlijks op wijzigingen.

- Eenvoudige handelingen: mag via doe-het-zelf of door werknemer(s) met opleidingsattest eenvoudige handelingen  
Bakkeliet kan altijd asbest bevatten, deze armaturen kan men best voorzichtig losschroeven en dubbel verpakt afvoeren. Deze armaturen staan op het 2de verdiep en in de kelder.

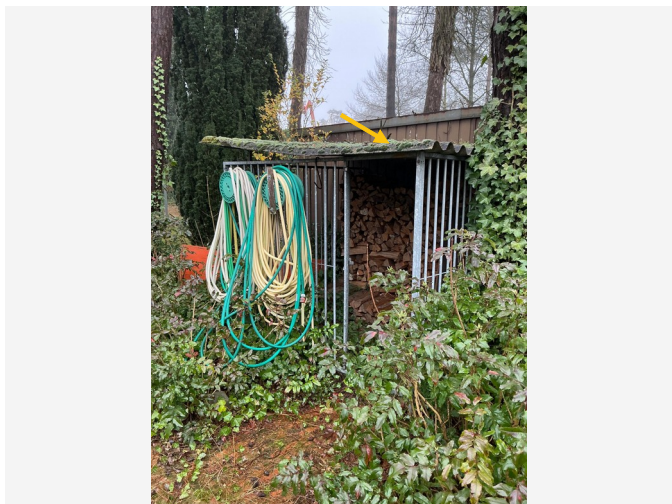
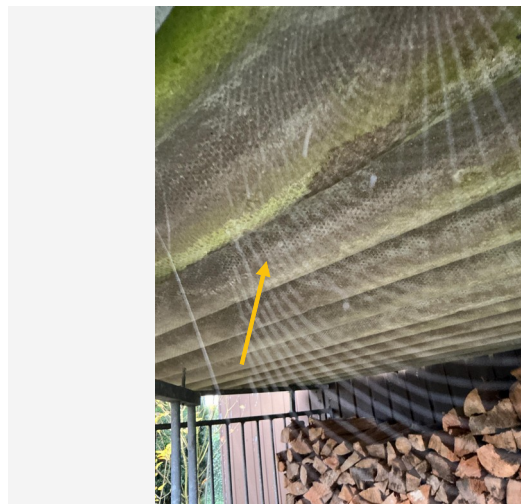
Het asbestmateriaal valt onder de mijlpaal van 2034.

| Eindbeoordeling materiaalarisico | Laag materiaalarisico en/of verlaagde kans op vezelvrijgave |

| Gebondenheid | Categorie 1: hechtgebonden in oorsprong |
| Asbestsoort (vezeltype) | Crocidoliet aanwezig |
| Asbestconcentratie | Laag (< 50%) |
| Afschermingsgraad van het gehele materiaal | Geheel of deels vrij aan de buitenlucht |
| Toestand van het materiaal | Licht beschadigd, licht verweerd. Intact calciumsilicaatmateriaal of categorie III 'gebondenheid' |

| Beschrijving | Golfplaten hondenren |
| Asbestmateriaal | Dak- en gevelbekleding - Golfplaat |

Verwijderen

- Zorg voor een veilig beheer. Vermijd het beschadigen van het asbestmateriaal. Controleer de toestand jaarlijks op wijzigingen.

- Eenvoudige handelingen: mag via doe-het-zelf of door werknemer(s) met opleidingsattest eenvoudige handelingen  
Hecht gebonden toepassing die zonder beschadiging kan verwijderen, mits de nodige voorzorgsmaatregelen.

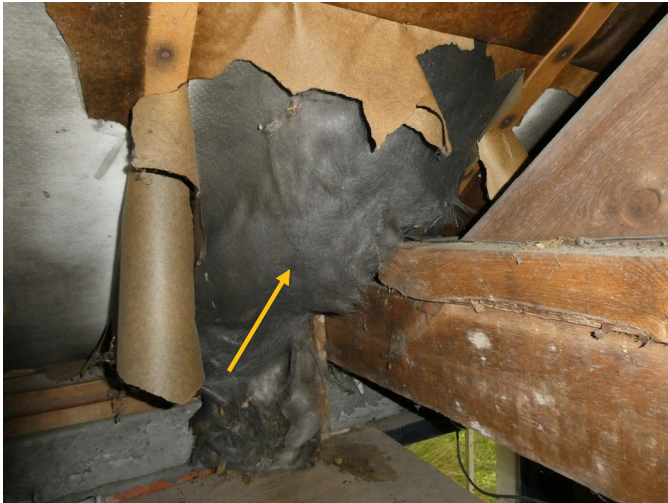
In de dubbele garage is doek als onderdak gebruikt.

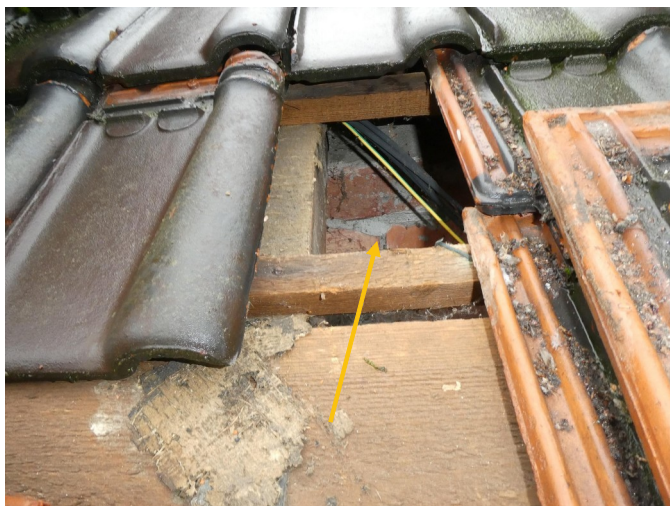
In de woning is er geen onderdak aanwezig.
