# Asbestinventarisatetest

Vosstraat 5, 2400 Mol

Attestnummer : 20251211-000156.000

Uitgegeven op : 11.12.2025

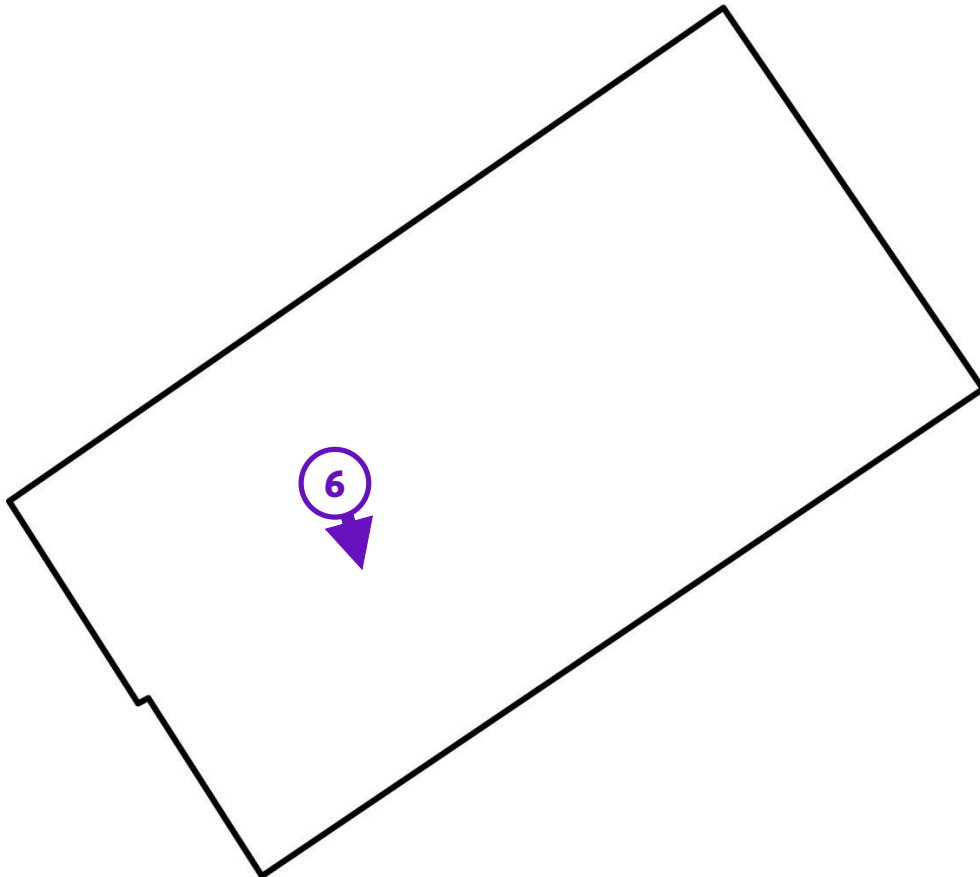
## Plan 1.1: Woning plan

alle dakgoten werden gecontroleerd en zijn niet verdacht.

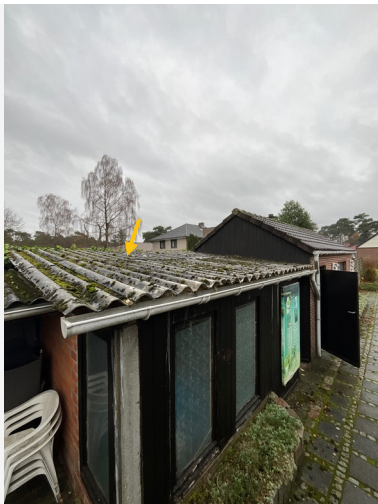
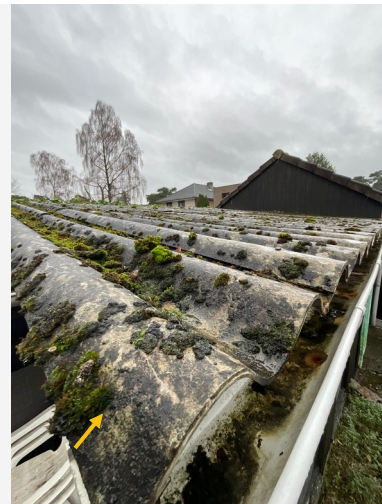
| Eindbeoordeling materiaalrisico | Hoog materiaalrisico en/of hoge kans op vezelvrijgave |
| Opmerking | mosgroei is matig beschadigd |

| Asbestsoort (vezeltype) | Crocidoliet aanwezig |
| Toestand van het materiaal | Matig beschadigd, matig verweerd |

| Beschrijving | Golfplaten visueel vastgesteld (zonder staal) |
| Hoeveelheid (oppervlakte - aantal) | • 45,00 m <sup>2</sup> - 1 stuk |

**Dringend verwijderen**

- Verwijder dit asbestmateriaal zo snel mogelijk. Volg de toestand goed op.
- Hemelwater dat afspoelt van asbestcement daken of gevels kan asbestdeeltjes bevatten. Gebruik het enkel voor gesloten circuits (bv. spoelen toiletten). Reinig na het vervangen van het dak of de gevel de dakgoten en regenwaterput of -ton om asbesthoudend sediment of slib te verwijderen
- Voer bijkomende staalname(s) uit.

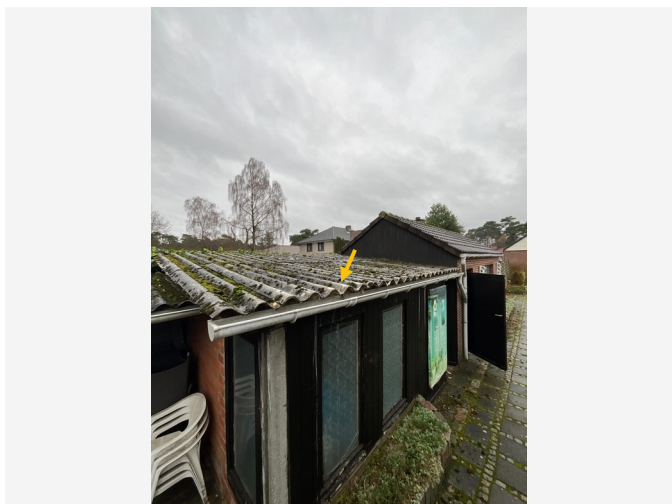
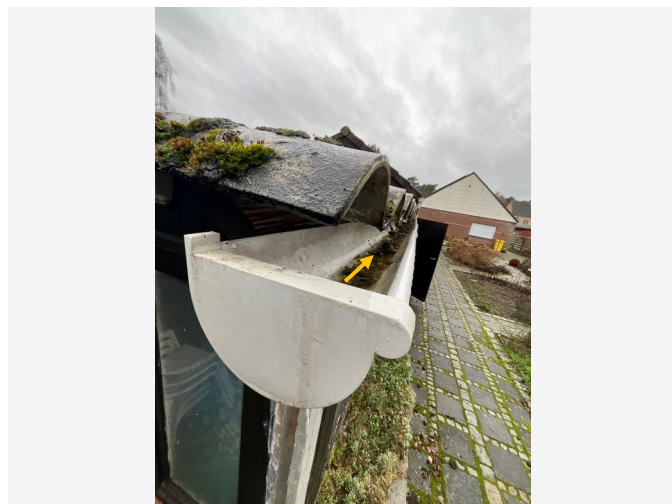
| Beschrijving | Slib/sediment dakgoot. |
| Bron van de resten | golfplaten |
| Hoeveelheid (gewicht - aantal) | <ul style="list-style-type: none"><li>• 20,00 kg - 1 stuk</li></ul> |

**Dringend verwijderen**

- Verwijder het asbestafval.
- Voer bijkomende staalname(s) uit.

- Eenvoudige handelingen: mag via doe-het-zelf of door werknemer(s) met opleidingsattest eenvoudige handelingen  
Reinig de dakgoten om asbesthoudend sediment of slib te verwijderen.

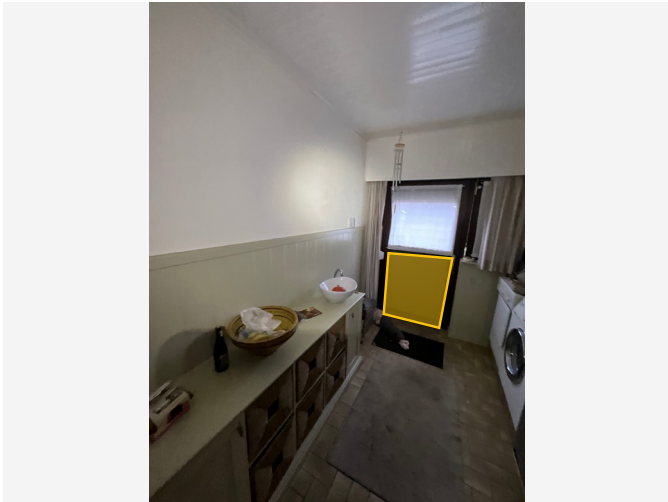
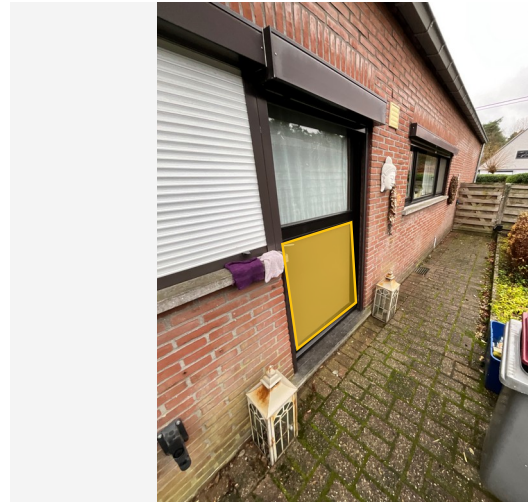
## Fiche 3: Ac verdachte plaat visueel vastgesteld (zonder staal)

| Opmerking | De platen zijn visueel vastgesteld. Het is aangewezen om bijkomend onderzoek uit te voeren bij renovatiewerken. De vermelde oppervlaktes, diktes en volumes betreffen een beredeneerde schatting. Er worden geen rechten verleend aan deze oppervlaktes/diktes/volumes. |

Verwijderen

- Verwijder dit asbestmateriaal zo snel mogelijk. Volg de toestand goed op.
- Hemelwater dat afspoelt van asbestcement daken of gevels kan asbestdeeltjes bevatten. Gebruik het enkel voor gesloten circuits (bv. spoelen toiletten). Reinig na het vervangen van het dak of de gevel de dakgoten en regenwaterput of -ton om asbesthoudend sediment of slib te verwijderen
- Voer bijkomende staalname(s) uit.

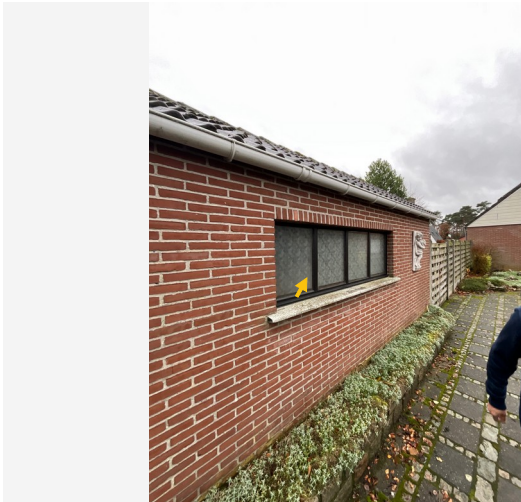
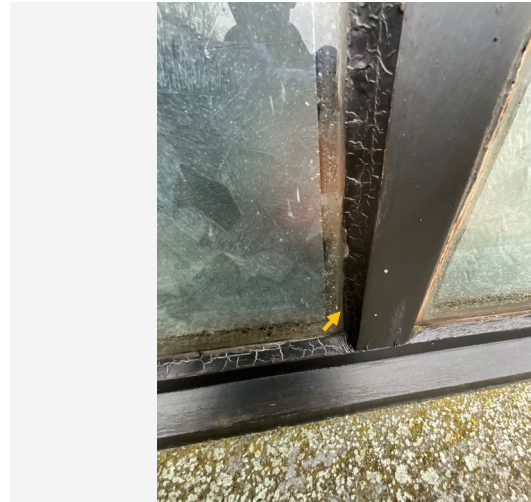
## Fiche 5: Kit kozijn-raam (visueel vastgesteld) houten raam

| Opmerking | Notitie hoeveelheden betreft +/- 11 lm Het gewicht en lm is een berekende schatting. Er worden geen rechten verleend aan deze oppervlaktes. De dikte is een schatting die voorkomt uit de monsterplaatsen en is daarom niet altijd representatief. |

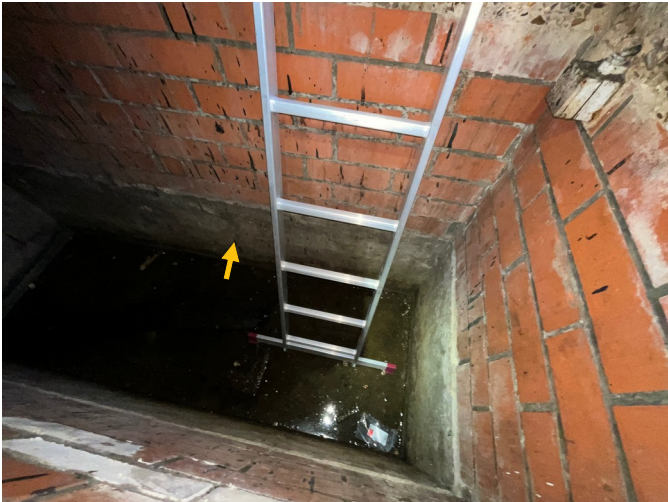
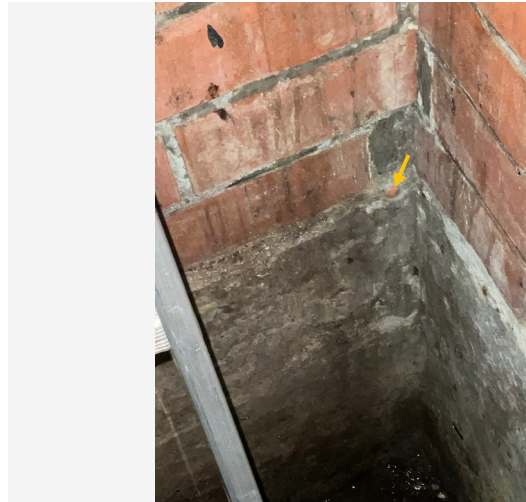
## Fiche 13: Cementering binnentoepassing (met staalname)

Geen asbest

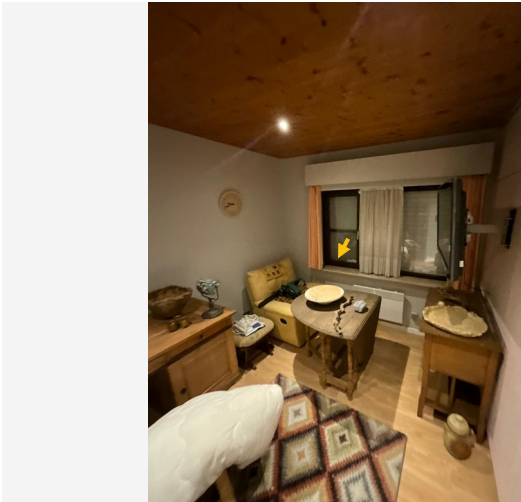
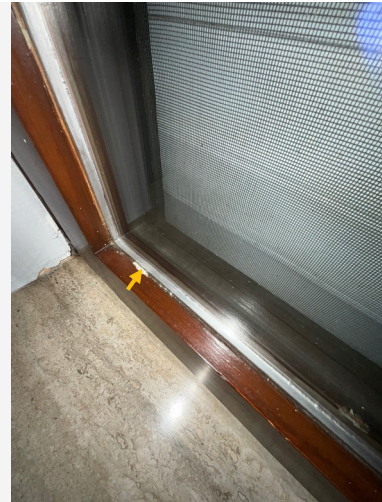
## Fiche 14: Kit kozijn-raam (met staalname) houten raam

Geen asbest

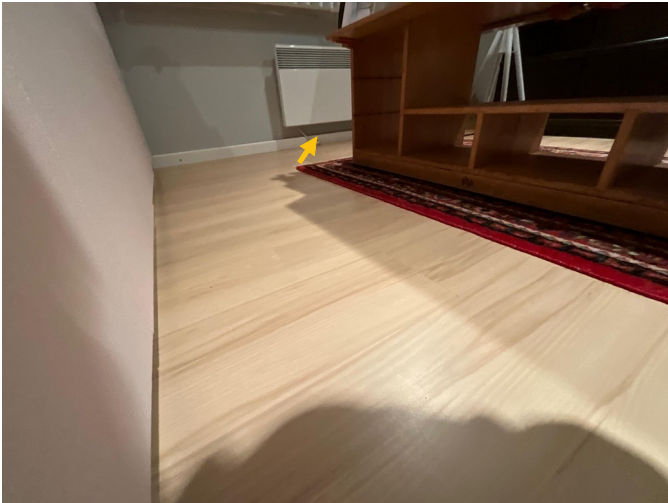
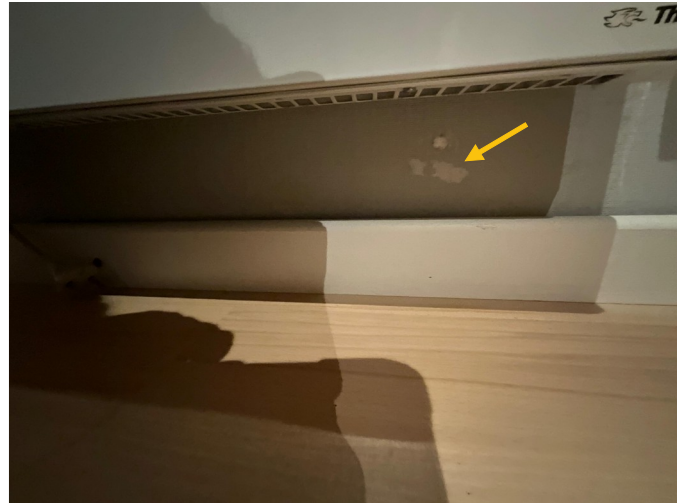
## Fiche 15: Muurpleister

Geen asbest

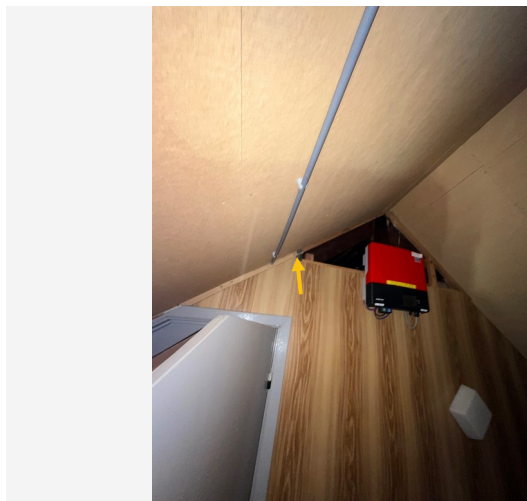
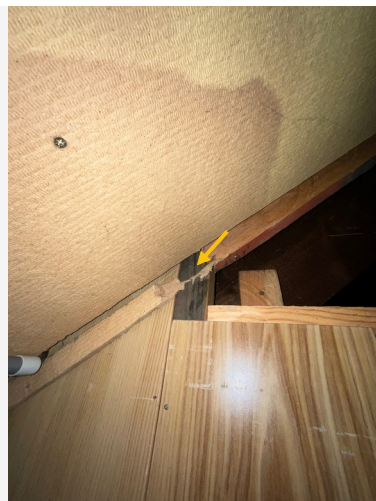
## Fiche 16: Ac verdachte plaat (met staalname) Negatief getest

Geen asbest
