# Asbestinventarisatetest

Stationsstraat 2, 2490 Balen

Attestnummer : 20231212-000298.000

**Niet-asbestveilig**

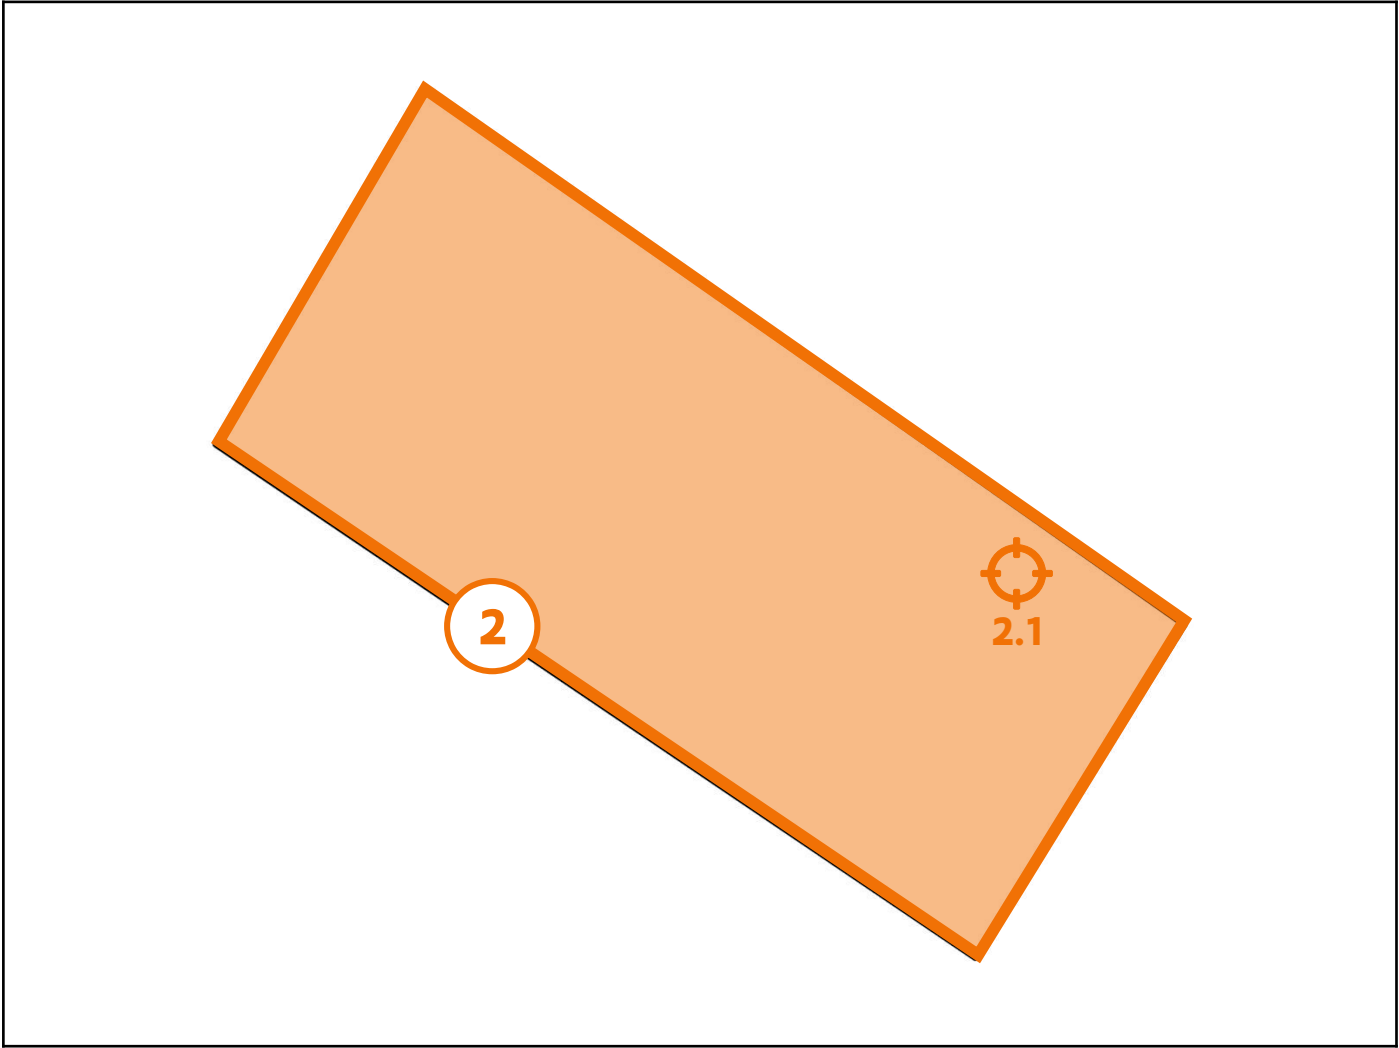
# Plan 2.1: Schuur plan

| Beschrijving | Type | Actie |
|---|---|---|
| 2. Golfplaten - Schuur | Asbestmateriaal | Verwijderen |
| 2.1 Code: 1 | Puntmonster | - |

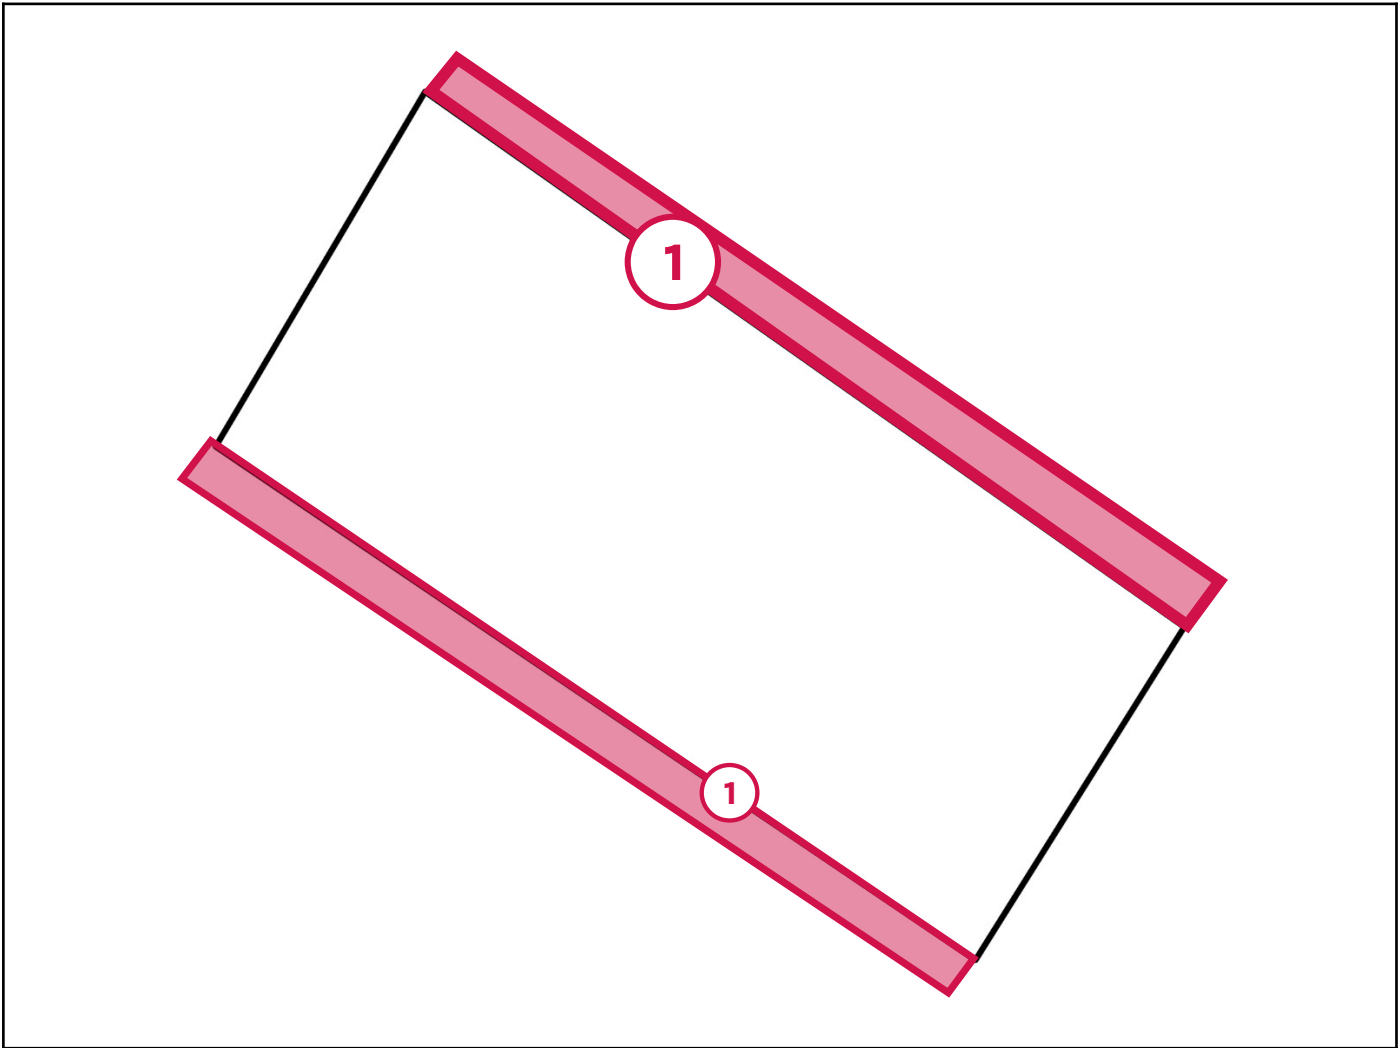
## Plan 2.2: Schuur plan

| Beschrijving | Type | Actie |
|---|---|---|
| 1. Slib/sediment - Dakgoot | Asbestmateriaal | Dringend verwijderen |

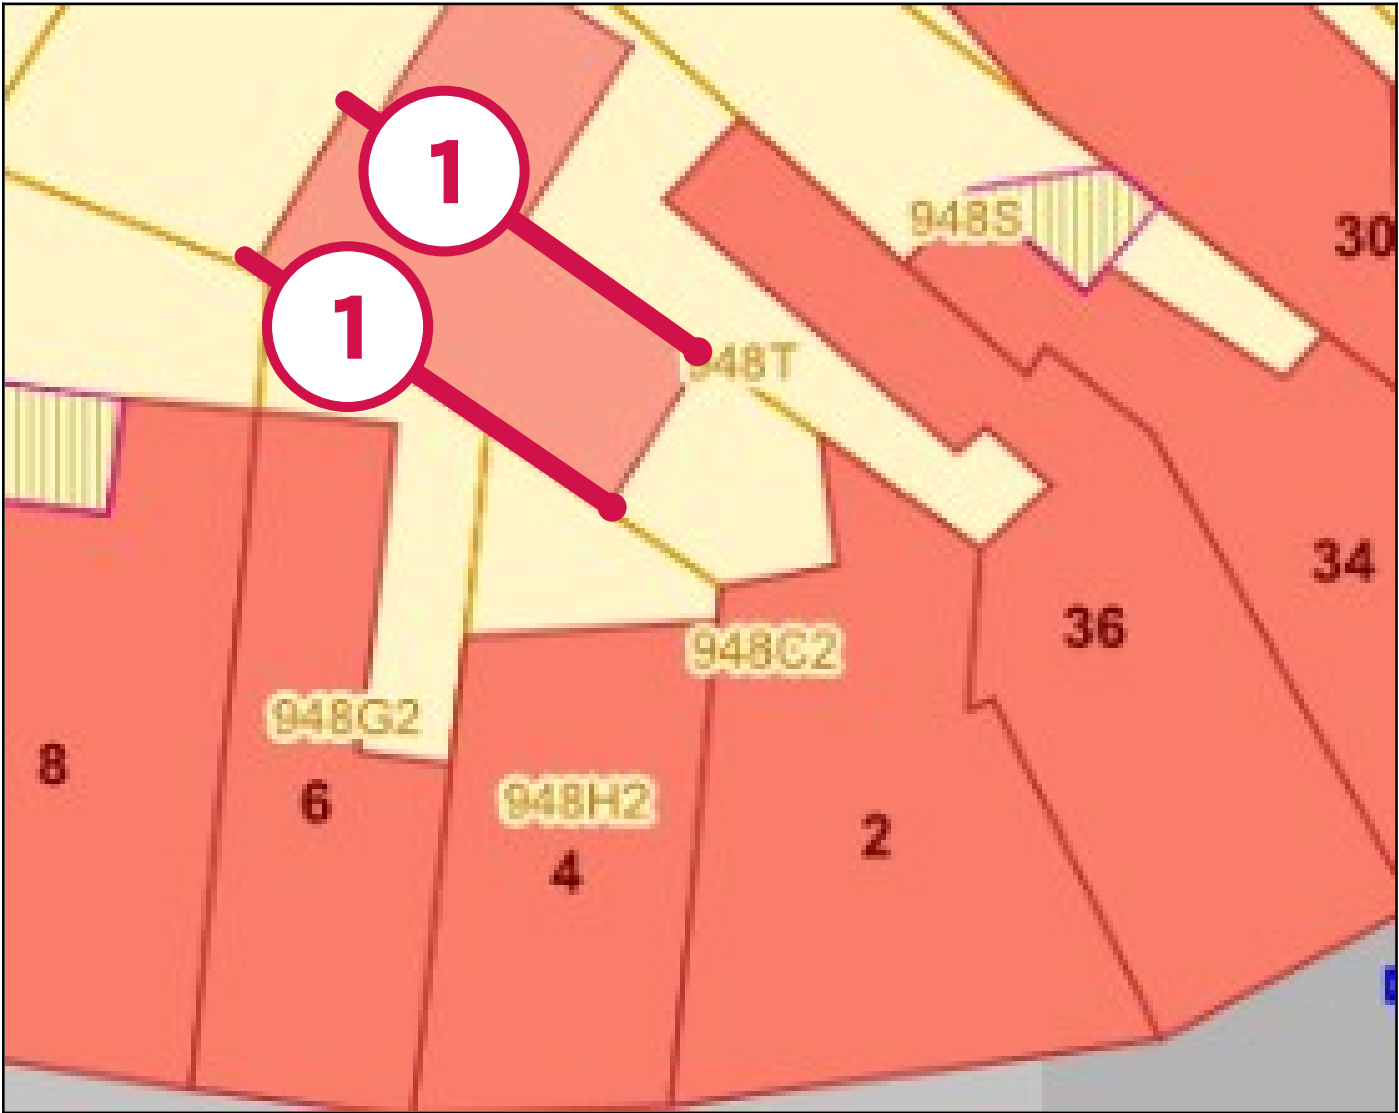
# Plan 3.1: Vaststellingen buiten de constructies

| Beschrijving | Type | Actie |
|---|---|---|
| 1. Slib/sediment - Dakgoot | Asbestmateriaal | Dringend verwijderen |

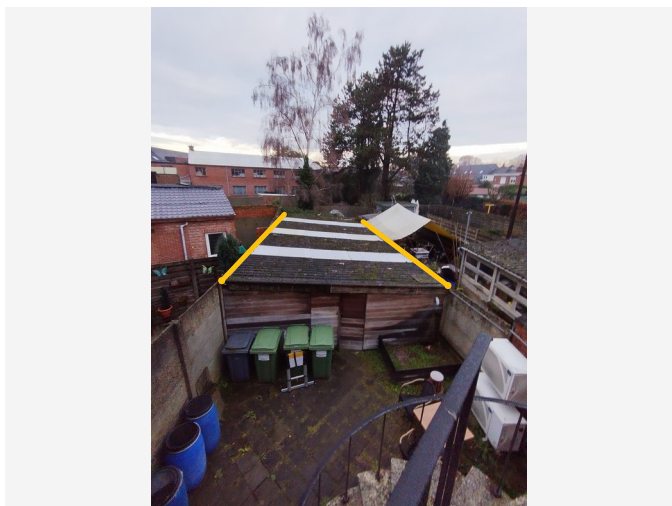
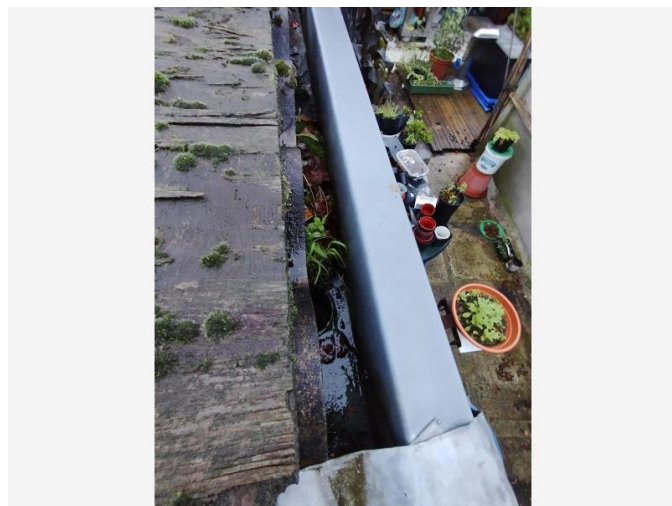
- Eenvoudige handelingen: mag via doe-het-zelf of door werknemer(s) met opleidingsattest eenvoudige handelingen  
De dakgoot is niet zichtbaar voor inspectie.

Er is mogelijk asbesthoudend slib aanwezig van de asbesthoudend dak (leien of golfplaten ? )

| Beschrijving | Slib/sediment - Dakgoot |
| Gebondenheid resten | Niet hecht |
| Opmerking | +/- 24 LM Dakgoot |

- Verwijder het asbestafval.

Het slib kan voorzichtig uitgeschept worden, extra te bevochtigen om stof te voorkomen + De vermelde oppervlaktes, diktes en volumes betreffen een beredeneerde schatting. Er worden geen rechten verleend aan deze oppervlaktes/diktes/volumes.

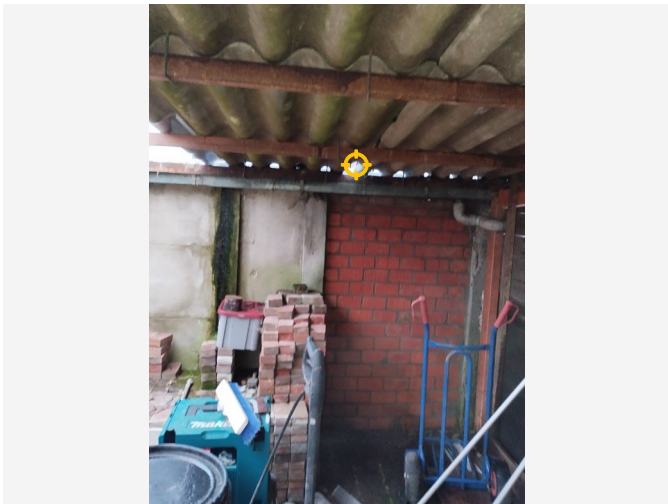
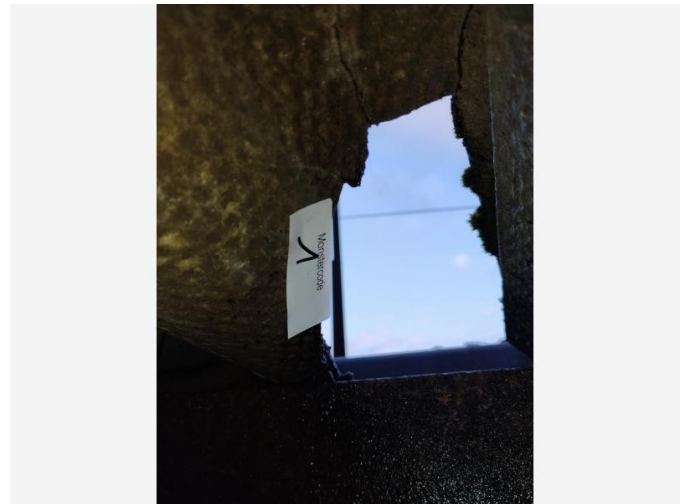
| Eindbeoordeling materiaalrisico | Verhoogd materiaalrisico en/of verhoogde kans op vezelvrijgave |

| Toestand van het materiaal | Matig beschadigd, matig verweerd |

| # | Type | Referentie | Resultaat |
|---|---|---|---|
| 2.1 | Puntmonster | 1 | Chrysotiel |

| Beschrijving | Golfplaten - Schuur |
| Opmerking | <p>Er werd een staal genomen aan de binnenzijde van de schuur, hier waar reeds een beschadiging was vastgesteld door de eigenaar.</p> <p>De vermelde oppervlaktes, diktes en volumes betreffen een beredeneerde schatting. Er worden geen rechten verleend aan deze oppervlaktes/diktes/volumes.</p> |

- Zorg voor een veilig beheer. Vermijd het beschadigen van het asbestmateriaal. Controleer de toestand jaarlijks op wijzigingen.
- Verwijder dit asbestmateriaal zo snel mogelijk. Volg de toestand goed op.
- Hemelwater dat afspoelt van asbestcement daken of gevels kan asbestdeeltjes bevatten. Gebruik het enkel voor gesloten circuits (bv. spoelen toiletten). Reinig na het vervangen van het dak of de gevel de dakgoten en regenwaterput of -ton om asbesthoudend sediment of slib te verwijderen

- Eenvoudige handelingen: mag via doe-het-zelf of door werknemer(s) met opleidingsattest eenvoudige handelingen  
Dragen van de nodige beschermingsmiddelen (mondmasker ffp3, handschoenen, tyvec). Indien mogelijk de ondervloer afdekken, golfplaten voorzichtig verwijderen, extra fixeren, niet breken, niet gooien, onmiddellijk verpakken of voorzichtig in container met asbest bag plaatsen. Indien golfplaten in slechte staat zijn en kans bestaat op breken: Eenvoudige handeling opgeleid personeel, alle werknemer(s) moeten wel beschikken over een opleidingsattest eenvoudige handelingen 8u

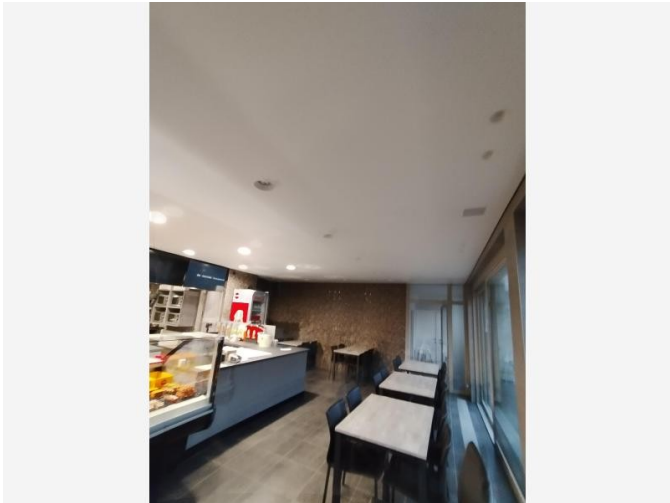
Alle plafonds zijn afgewerkt met valse plafonds in plaatmateriaal. Het is niet duidelijk of er pleisterwerk aanwezig is achter deze valse plafonds, het is aangewezen om bijkomend onderzoek uit te voeren bij werken.

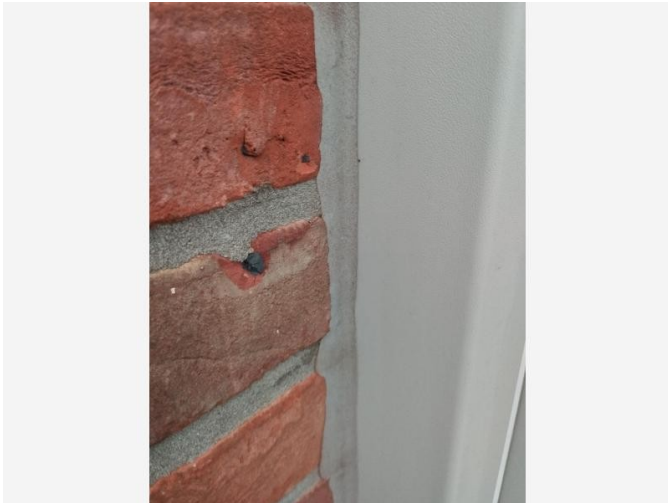
De gebruikte siliconen kit is niet asbestverdacht

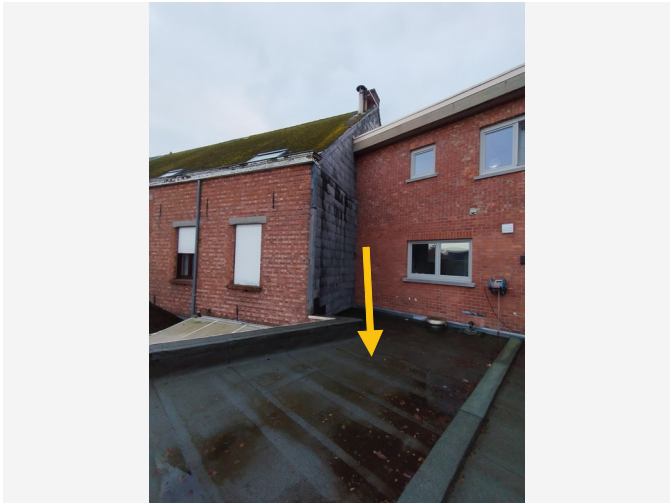
De roofing werd vernieuwd in 2016 door firma Dakwerken Nuyts B.V.B.A. (zie bewijsdocumenten). We nemen aan dat bitumen geplaatst na 2001 niet asbesthoudend zijn. Het is niet duidelijk of er asbestverdachte onderlagen aanwezig zijn. Het is aangewezen om extra controle uit te voeren bij eventuele renovatiewerken.

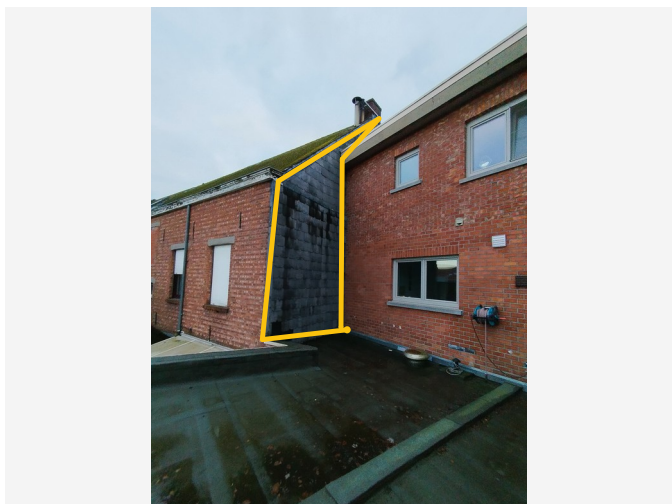
Tijdens de inspectie werden er asbest-verdachte gevelleien aangetroffen echter behoren deze tot het aanpalend gebouw.

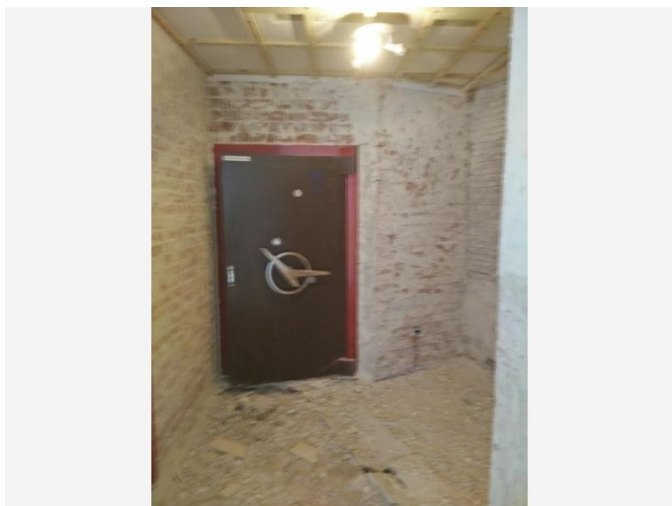
De muren werden tijdens de renovatiewerk volledig gestript, enkele foto van de werken bevinden zich in de fotoreportage.
