# Asbestinventarisatetest

Stationsstraat 2/1, 2490 Balen

Attestnummer : 20231212-000506.000

Uitgegeven op : 12.12.2023

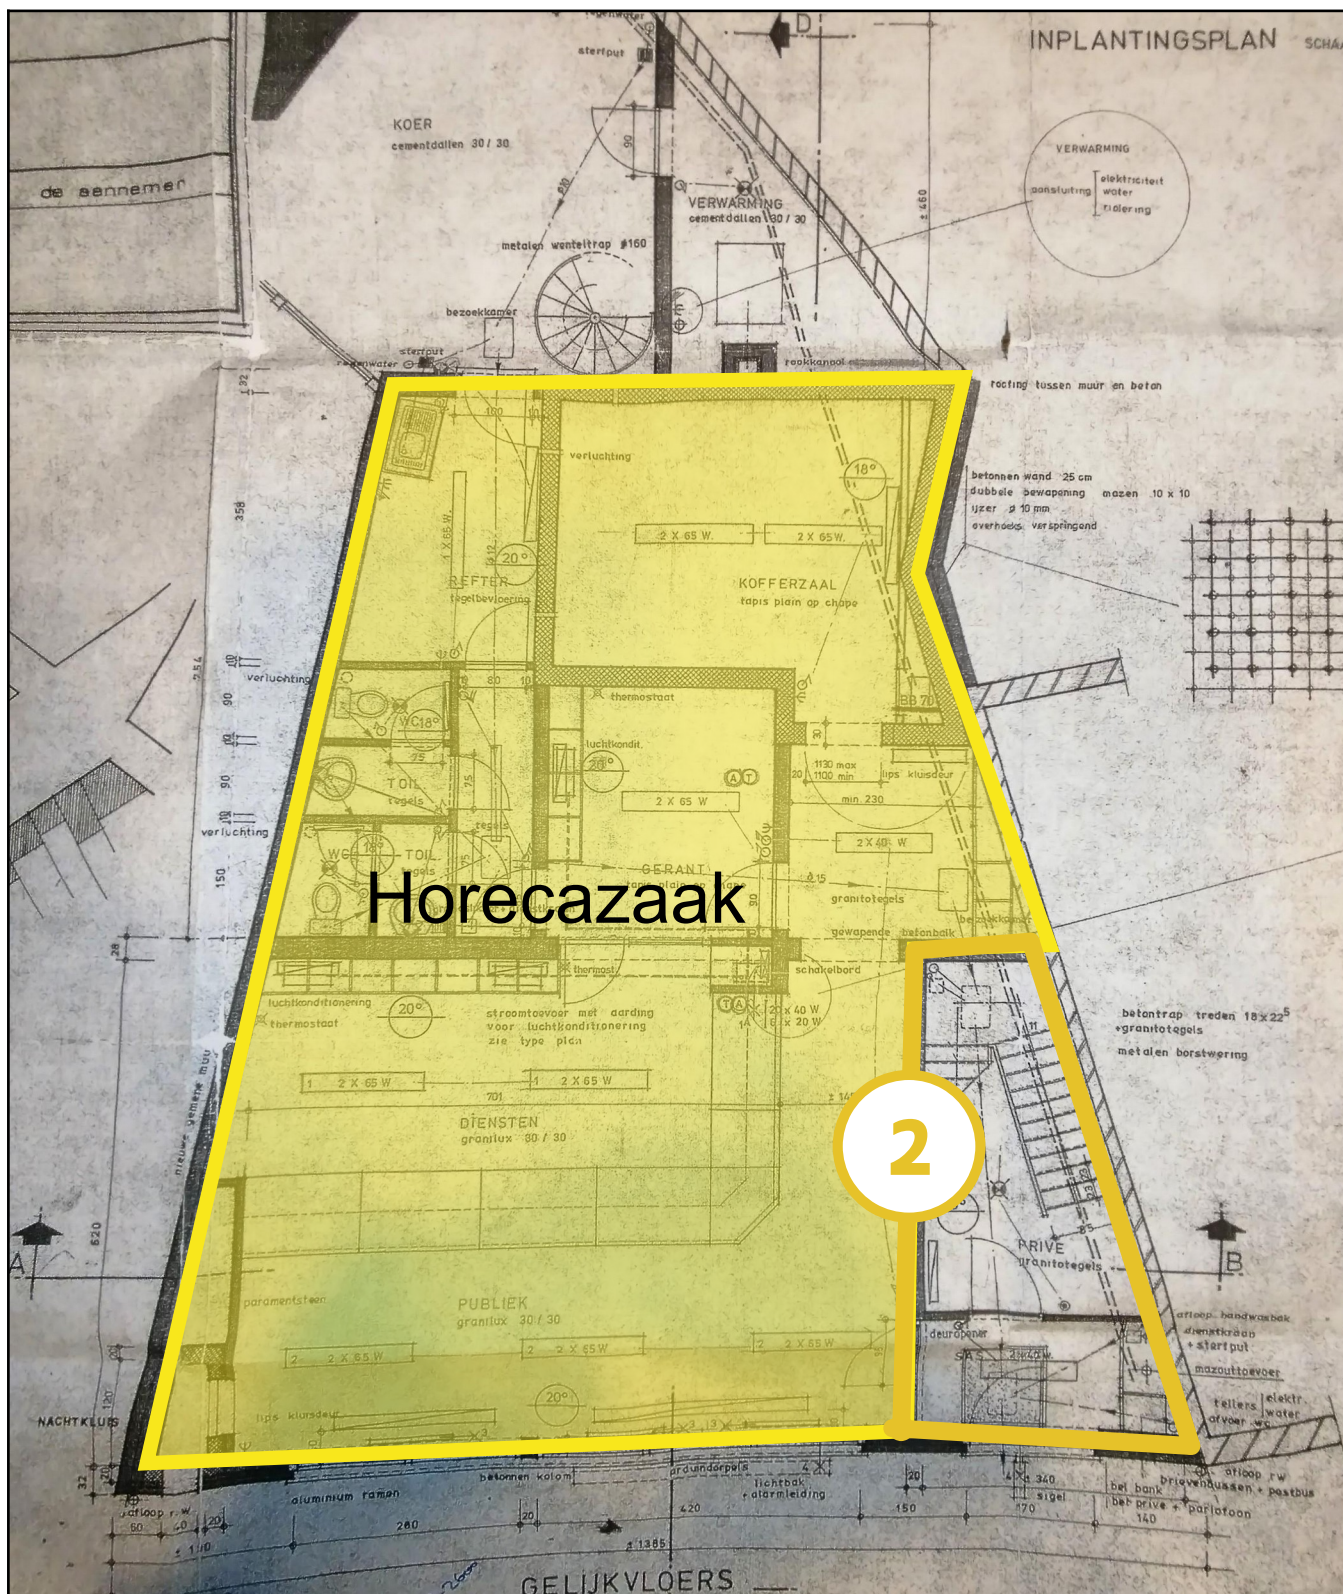
## Plan 1.3: GLV

| 2. Pleisterwerk Muren | Asbestmateriaal | Zorgvuldig beheren |

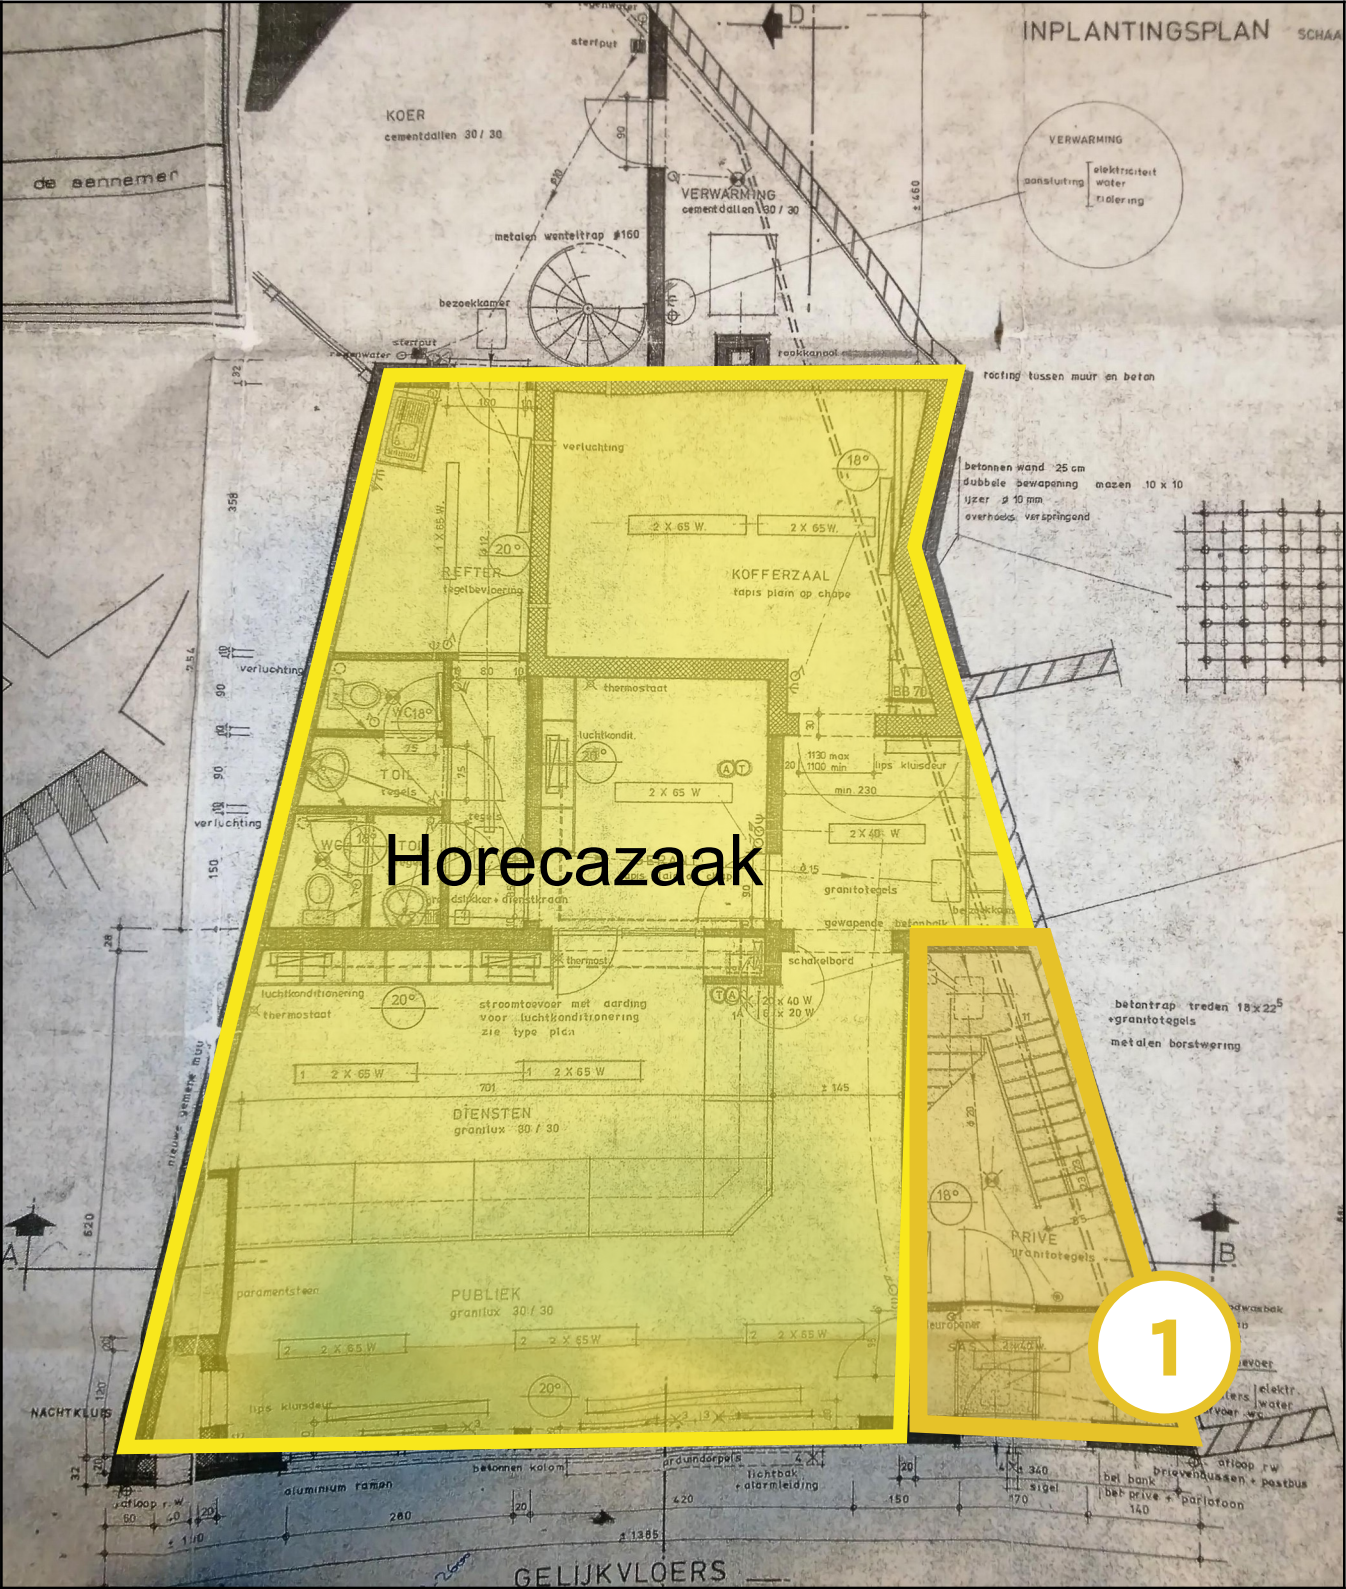
Plan 1.4: GLV

| 1. Pleisterwerk Plafonds | Asbestmateriaal | Zorgvuldig beheren |

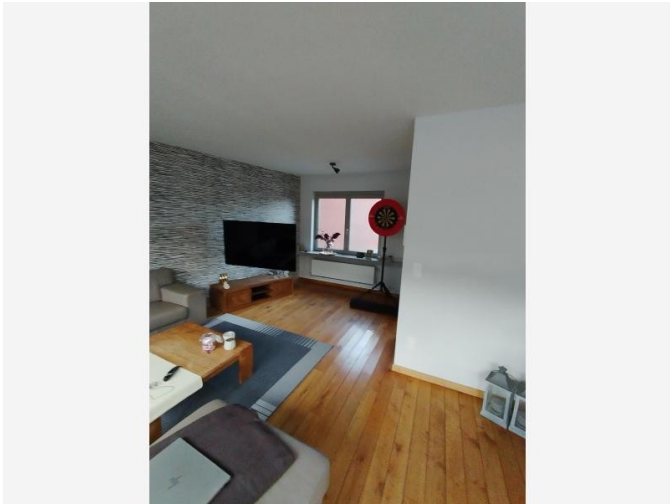
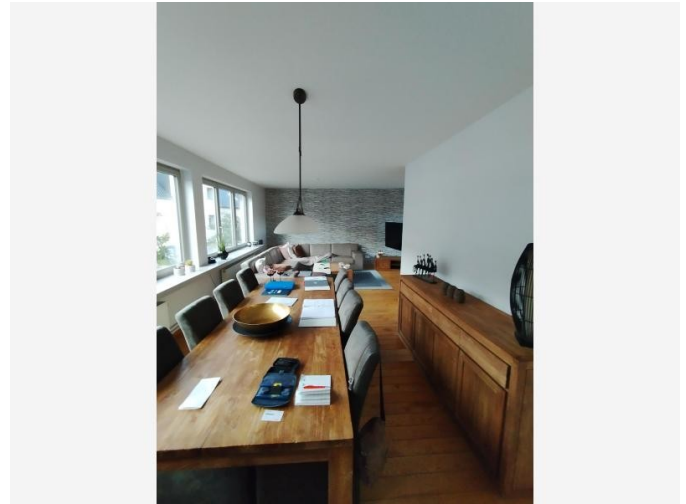
Het asbestmateriaal valt onder de mijlpaal van 2040.

| Eindbeoordeling materiaalrisico | Zeer laag materiaalrisico en/of zeer lage kans op vezelvrijgave |

| Gebondenheid | Categorie 2: niet-hechtgebonden met matrix |
| Asbestsoort (vezeltype) | Crocidoliet aanwezig |
| Asbestconcentratie | Laag (< 50%) |
| Toestand van het materiaal | Onbeschadigd, niet verweerd |

| Beschrijving | Pleisterwerk Plafonds |

| Identificatiemethode | <p>Vaststelling zonder monstername</p> <p>Motivatie: Op vraag van de eigenaar-opdrachtgever werd geen monstername uitgevoerd</p> |
| Opmerking | <p>Volgens het inspectieprotocol is een monstername van het pleisterwerk verplicht om dit te identificeren als niet-asbesthoudend.</p> <p>Echter was de opdracht zonder staalname's (getekend document in de bijlage) en wordt het pleisterwerk bijgevolg automatisch als asbestverdacht beschouwd.</p> <p>De vermelde oppervlaktes, diktes en volumes betreffen een beredeneerde schatting. Er worden geen rechten verleend aan deze oppervlaktes/diktes/volumes.</p> <p>Meerdere plafonds zijn afgewerkt met valse plafonds in plaatmateriaal. Het is niet duidelijk of er pleisterwerk aanwezig is achter deze valse plafonds, het is aangewezen om bijkomend onderzoek uit te voeren bij werken.</p> |

- Zorg voor een veilig beheer. Vermijd het beschadigen van het asbestmateriaal. Controleer de toestand jaarlijks op wijzigingen.
- Voer bijkomende staalname(s) uit.

- Hermetische zone (erkend asbestverwijderaar)  
Het pleisterwerk wordt verwijderd tot op de draagmuur/plafond, dit is een losgebonden toepassing en dient verwijderd te worden in een hermetische zone. Voer bijkomende staalnames uit om bepaalde zones uit te sluiten.

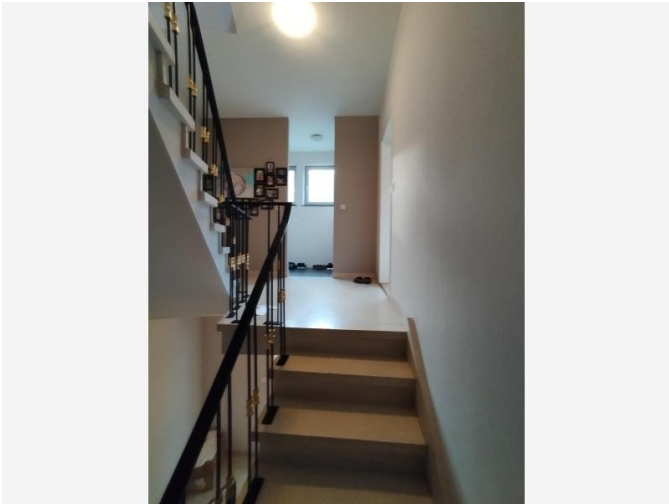
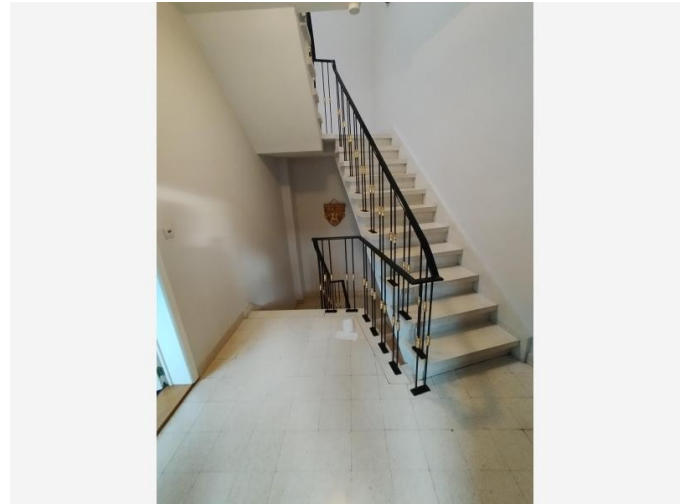
Het asbestmateriaal valt onder de mijlpaal van 2040.

| Eindbeoordeling materiaalisico | Zeer laag materiaalisico en/of zeer lage kans op vezelvrijgave |

| Gebondenheid | Categorie 2: niet-hechtgebonden met matrix |
| Asbestsoort (vezeltype) | Amfibool aanwezig, uitgezonderd crocidoliet |
| Asbestconcentratie | Laag (< 50%) |
| Toestand van het materiaal | Onbeschadigd, niet verweerd |

| Beschrijving | Pleisterwerk Muren |

| Identificatiemethode | <p>Vaststelling zonder monsternamen</p> <p>Motivatie: Op vraag van de eigenaar-opdrachtgever werd geen monsternamen uitgevoerd</p> |
| Opmerking | <p>Volgens het inspectieprotocol is een monsternamen van het pleisterwerk verplicht om dit te identificeren als niet-asbesthoudend.</p> <p>Echter was de opdracht zonder staalnamen's (getekend document in de bijlage) en wordt het pleisterwerk bijgevolg automatisch als asbestverdacht beschouwd.</p> <p>De vermelde oppervlaktes, diktes en volumes betreffen een beredeneerde schatting. Er worden geen rechten verleend aan deze oppervlaktes/diktes/volumes.</p> |

- Zorg voor een veilig beheer. Vermijd het beschadigen van het asbestmateriaal. Controleer de toestand jaarlijks op wijzigingen.
- Voer bijkomende staalname(s) uit.

- Hermetische zone (erkend asbestverwijderaar)  
Het pleisterwerk wordt verwijderd tot op de draagmuur/plafond, dit is een losgebonden toepassing en dient verwijderd te worden in een hermetische zone. Voer bijkomende staalnames uit om bepaalde zones uit te sluiten.

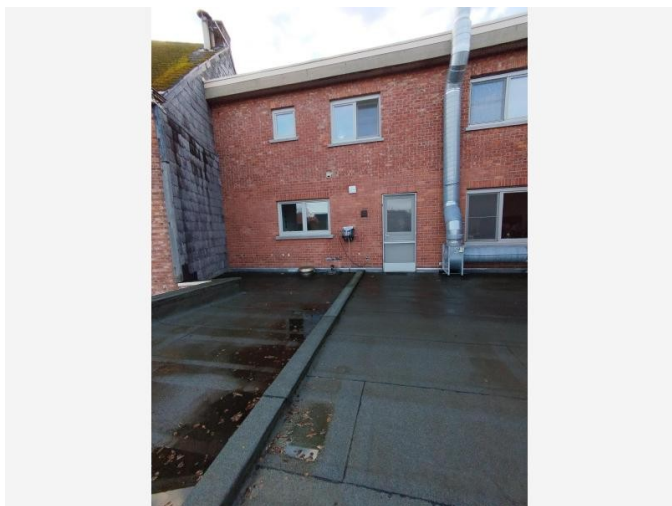
Situeringsfoto

**Reden:** Het te onderzoeken materiaal situeert zich hoger dan 3,50 m te rekenen vanaf een veilige ondergrond

**Uitleg van de asbestdeskundige:** Het te onderzoeken materiaal situeert zich hoger 3m50 te rekenen vanaf een veilige ondergrond.

Extra: De dakbekleding ( roofing) is echter wel in 2016 vervangen, de nodige bewijstukken bevinden zich in de bijlage.

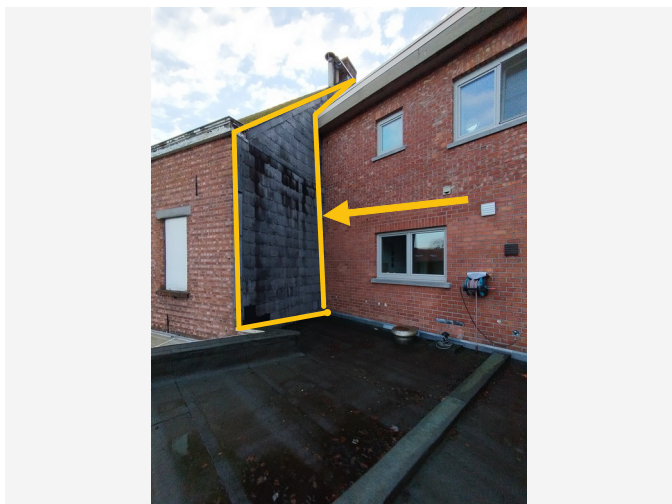
Vrije foto

Tijdens de inspectie werden er asbest verdachte leien aangetroffen, echter behoren deze tot het aanpalend gebouw.

Hemelwater dat afspoelt van asbestcement daken of gevels kan asbestdeeltjes bevatten. Gebruik het enkel voor gesloten circuits (bv. spoelen toiletten). Reinig na het vervangen van het dak of de gevel de dakgoten en regenwaterput of -ton om asbesthoudend sediment of slib te verwijderen.

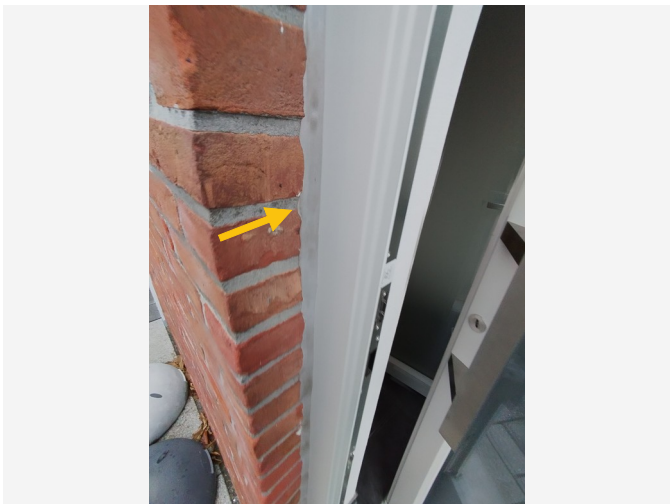
Vrije foto

De gebruikte siliconen kit is niet asbestverdacht

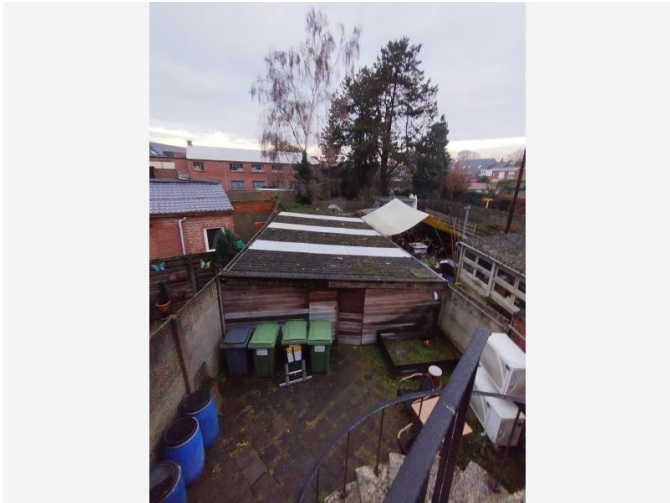
Vrije foto

De schuur aanwezig op het perceel behoort toe tot het volgend adres: Stationsstraat 2, Balen ( Horecazaak - Frituur).

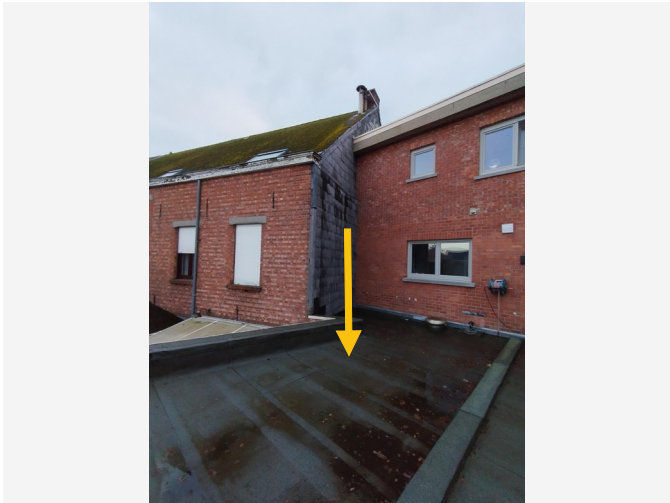
Vrije foto

De roofing werd vernieuwd in .2016. door firma Dakwerken Nuyts B.V.B.A, (zie bewijsdocumenten). We nemen aan dat bitumen geplaatst na 2001 niet asbesthoudend zijn. Het is niet duidelijk of er asbestverdachte onderlagen aanwezig. Het is aangewezen om extra controle uit te voeren bij eventuele renovatiewerken.
